## 工事事故(速報)の情報提供について

### 【工事事故(速報)発生状況】 (H23.10.31現在)

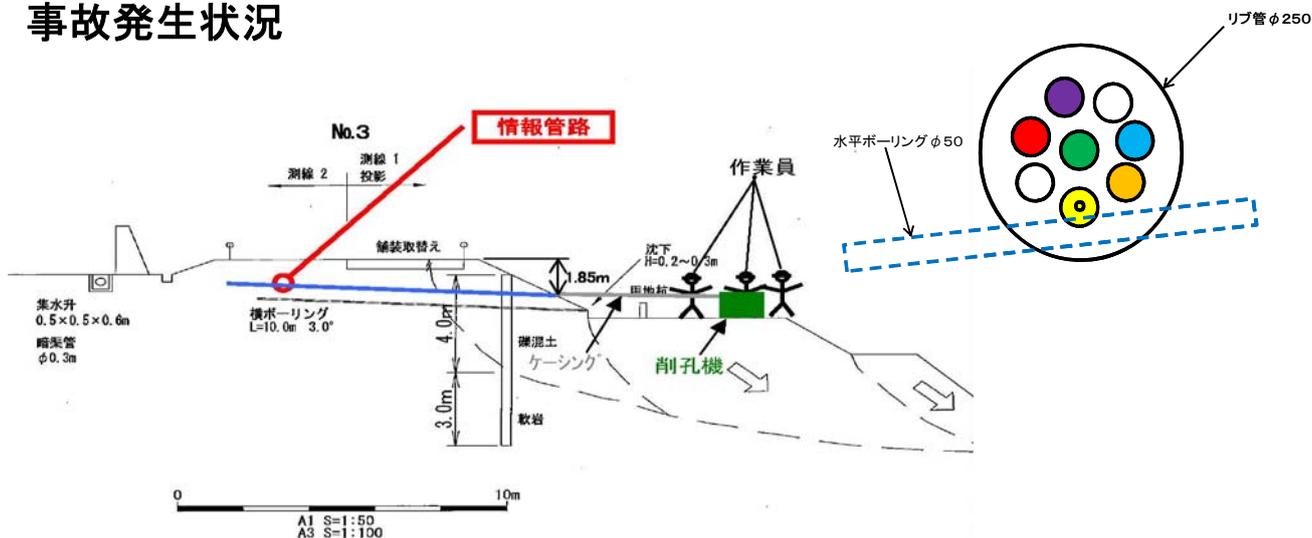
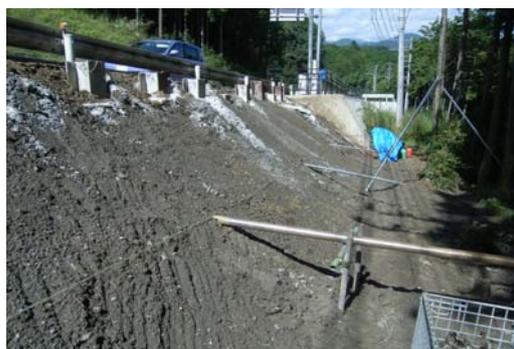
現場状況

- ・地下水排除を目的とした水平ボーリング(L=10m)を実施中、情報管路(リブ管・塩ビ管)を損傷させたもの。
- ・φ250のリブ管に入っていた塩化ビニールパイプφ50の8条の内、1条を損傷。(事務所の保護管、光ケーブルに損傷はなかった)
- ・事前に埋設物有無の確認をしていなかったため、作業員が埋設物を把握していなかった。

- ・地下埋設物について事前確認不足であるため。 など

- ・事前に台帳、管理者の立会い、試掘等により施工箇所地下埋設物を確認する。 など

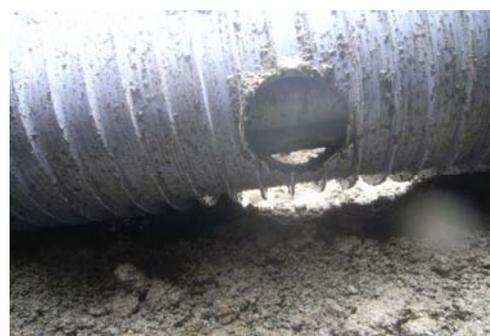
管路損傷状況

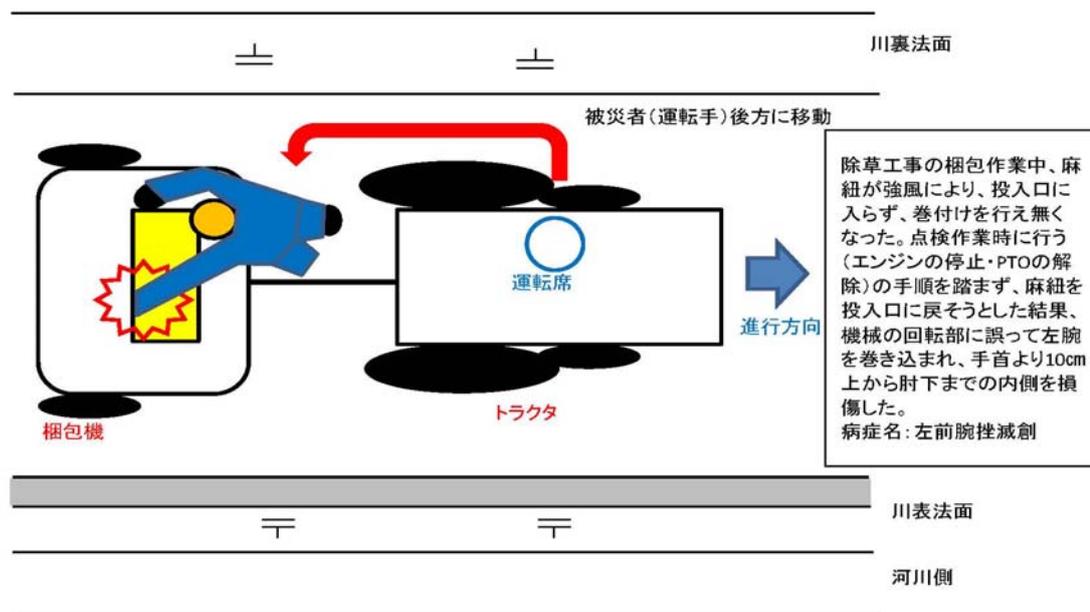
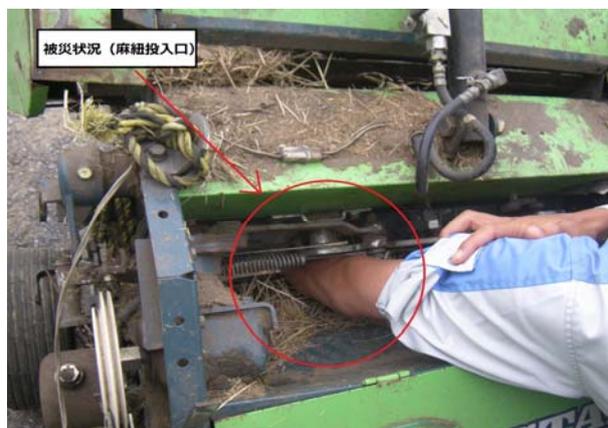
発生日時	平成 23 年 9 月 19 日 (月) 16 時 0 分			天候	晴
工事情報	河川系事務所 維持修繕工事				
被災の状況	性別	年齢	職種	被災の程度	
	男	36	作業員	左前腕挫減創	
事故概要	除草梱包作業中に作業員が梱包機に挟まれ負傷したものを。				
工事関係者事故－建設機械の稼働に関連した人身事故

・作業員が動いている機械に手を入れてしまったこと。 など

・梱包機の取り扱いについて注意事項を作業手順書に記載し、作業方法の周知・徹底を図る。 など

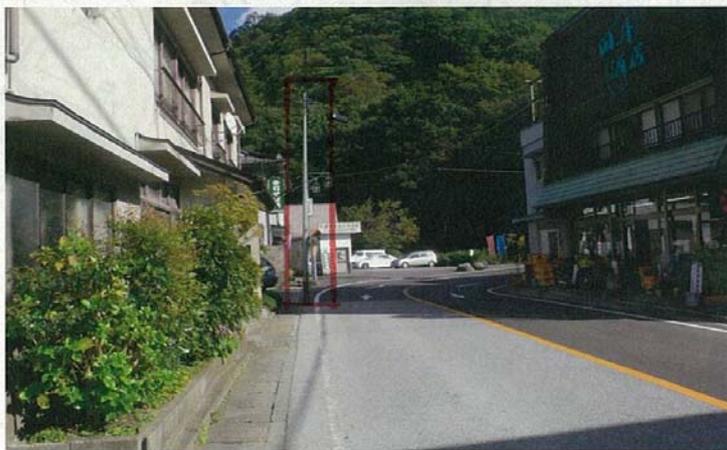
接触箇所

・写真カーブ先から対向車(荷台に電柱を積んだトラック)が来たため、すれ違う際に左側へ寄ったところ、電柱に接触、サイドミラーを損傷させたもの。

・運転手の左前方確認不足によるもの。

・車両安全運転教育の徹底。  
 ・危険箇所での走行は周囲の障害物にも気をつけるよう指導すること。  
 など

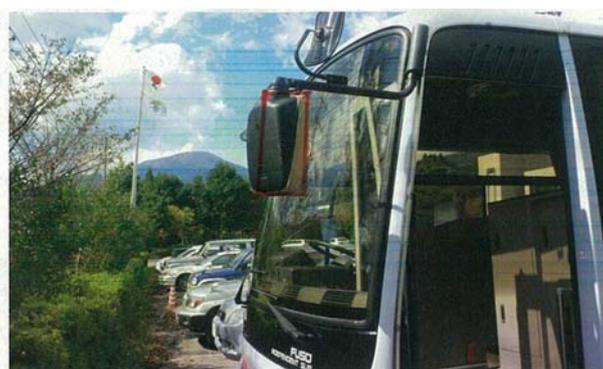
官用車損傷状況

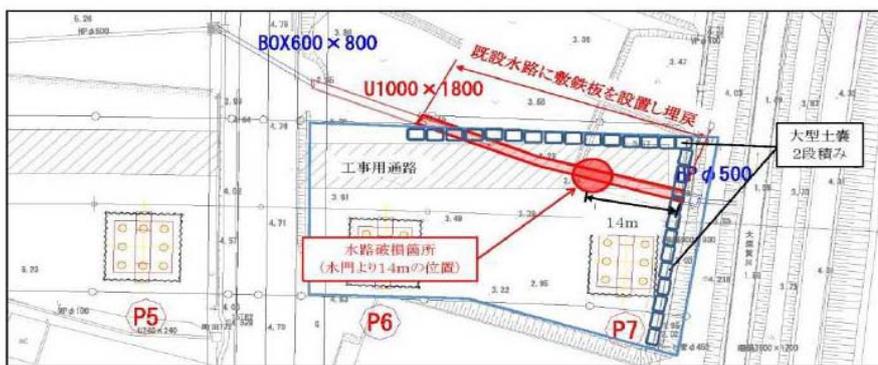
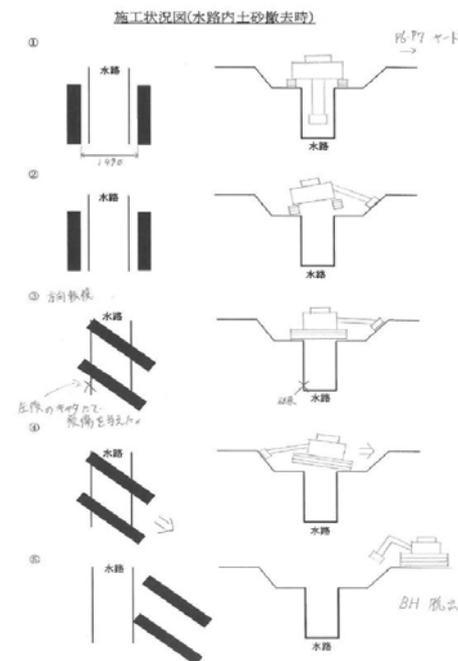
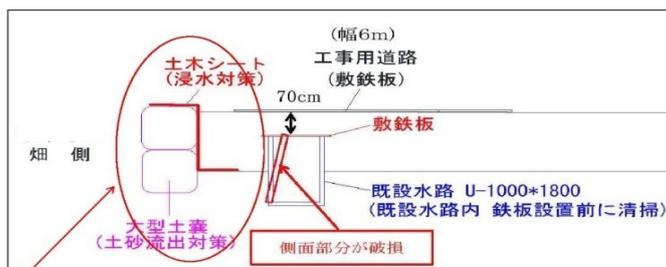
この部分の撤去作業を行っていた。

・重機を方向転換させる際に、水路を養生せず行ったことで水路側壁下部に損傷を与えたと思われる。

・重機が通る場所を養生せずに通行したこと。 など

・作業方向、養生方法を考慮した作業手順の作成と作業員への周知・徹底。 など

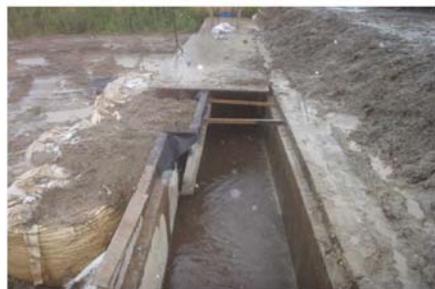
水路破損状況

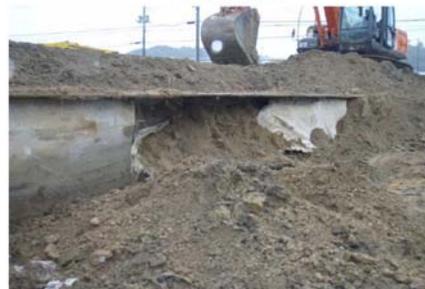
水路破損状況

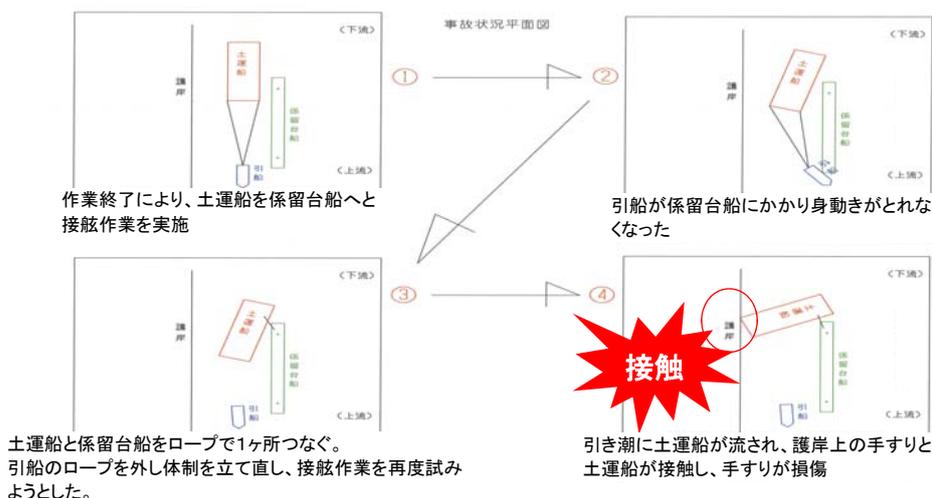
作業終了により、引船が土運船係留場所(係留台船)に土運船(空船)を接舷作業しているとき、引船が係留台船に引っかかり身動きがとれなくなった。土運船と係留台船とで1箇所係留ロープを取り、引船のロープを外し引船の体制を立て直し接舷作業を再度試みたが引き潮に土運船が流され、護岸手摺と土運船が接触し、手摺が損傷した。

・焦りがあり、1箇所しか係留しなかったため。

・予期できない事態であっても落ち着いて対応できるよう、日ごろから作業員への安全教育を実施する。

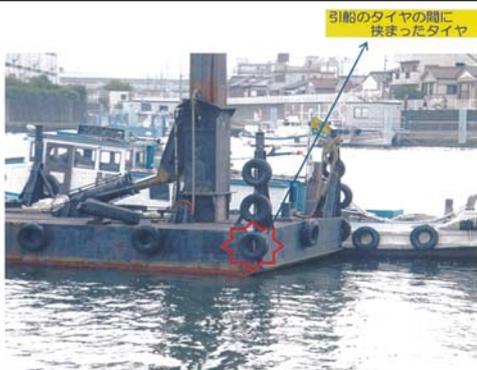
挟まったタイヤ

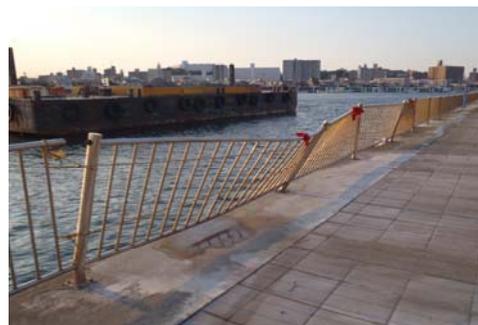
損傷状況

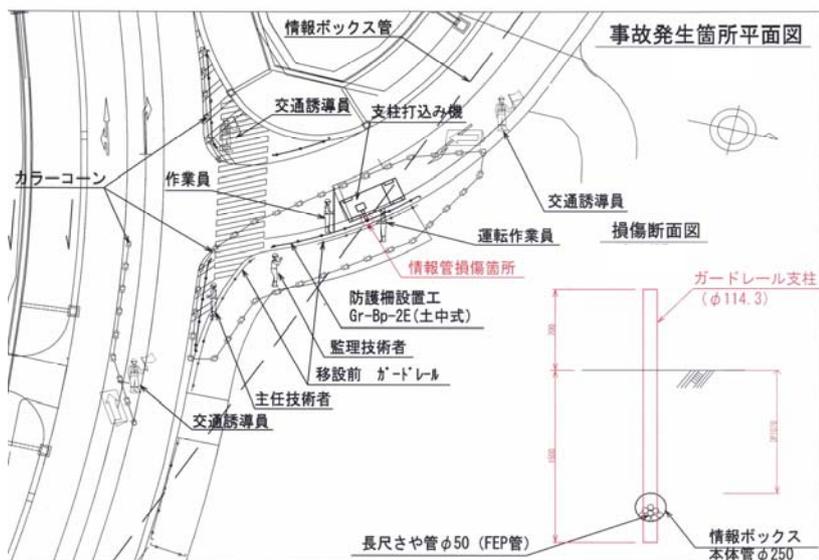
占有企業の埋設物は図面、現地立会い依頼にて確認済み。

今回損傷した道路事務所管理の情報ボックスは、管理図からオフセットチェックを行い、想定位置を確認したが、試掘が必要なほど情報ボックスが近接しているという認識が無かった。

→位置の確認がされておらず損傷につながった。

- ・埋設物の位置を想定のみで決定し、試掘等で確認していなかったため。
- など

- ・埋設物の存在がわかっている場合は必ず試掘を行い、位置を確認すること。
- など

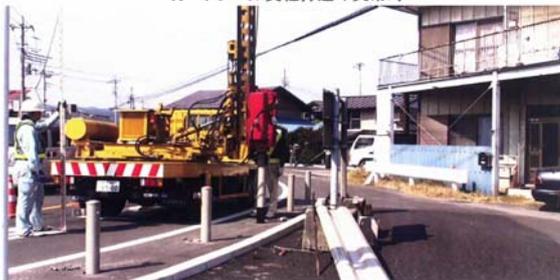
ガードレール支柱打ち込み異常時

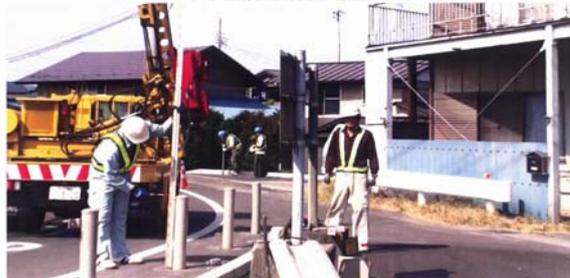
ガードレール支柱打ち込み完了(情報ボックス損傷)

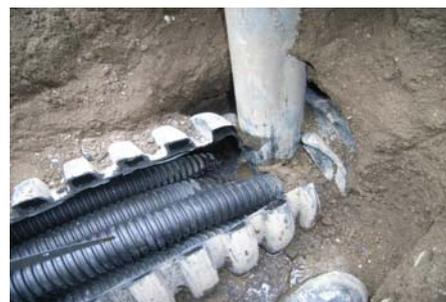
損傷状況

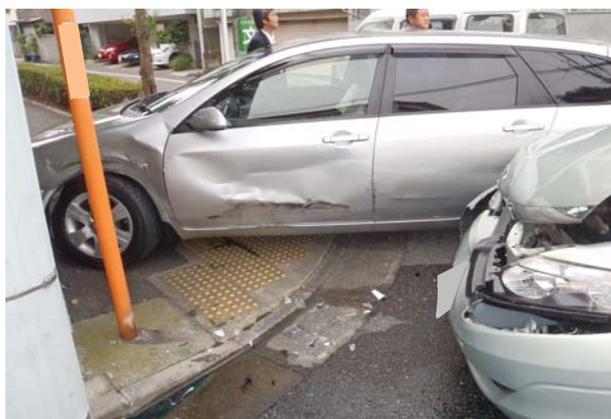
車両損傷状況

・運転手が標識がある場所にて一時停止を怠り、左方向の安全確認をしなかったため。

・車両安全運転教育の徹底。  
 ・交差点では周囲の確認をするよう運転手に再度教育を実施すること。  
 など

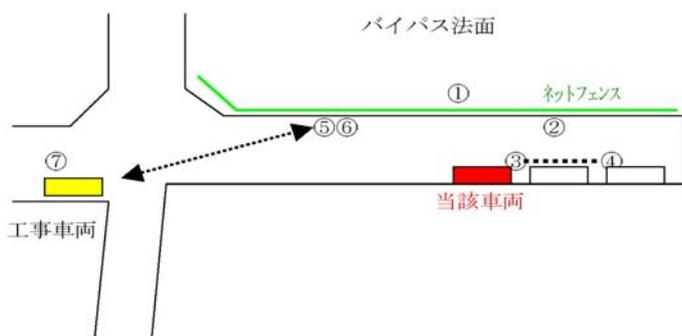
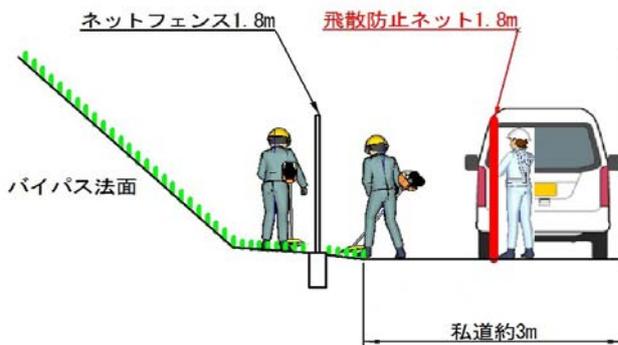
ネットフェンスの両サイドで除草していた。  
作業を進めるにつれ、進捗に差が発生し、両方の飛散防止対策をおこなっていたネットが追いつかなくなり、飛石につながったもの。

- 無理な作業員の配置で作業を実施したため、飛散防止対策が不十分になってしまったため。

- 飛散防止対策は十分におこなうこと。
- 作業内容に不備がないような作業計画を立て、作業員に周知・徹底すること。  
など

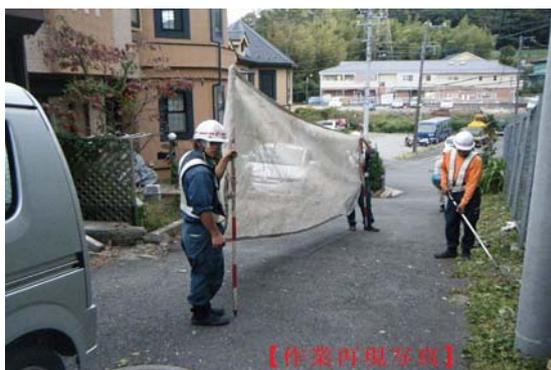
現場作業状況

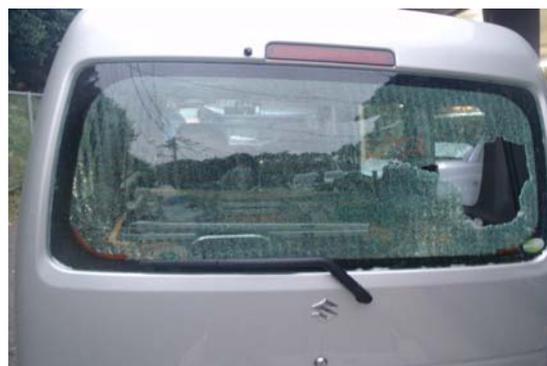
車両損傷状況

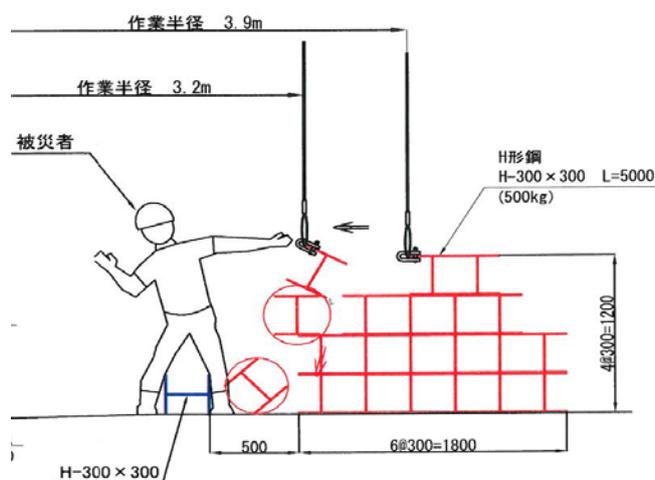
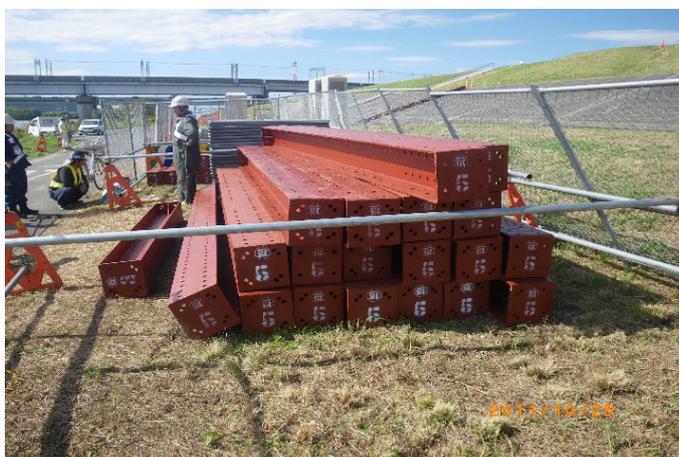
現場状況

・被災者は、資材置場にて仮囲いのB形フェンスを固定するH形鋼(300×300 L=5.0m 500kg)に玉掛けをして離れた。

・離れたことを確認したオペレータはH形鋼を吊り上げながら手前に引き寄せたところに被災者が近づいた。

・吊り荷の下にあったH形鋼が地面に落ちて倒れた際に、仮置きしていたH形鋼との間に右足をはさまれ負傷したものの。

・あいまいな合図方法により、玉掛と吊り上げのタイミングがずれてしまったため。  
など

・合図者、玉掛者を明確にし、各作業内容を作業員に周知・徹底する。  
など

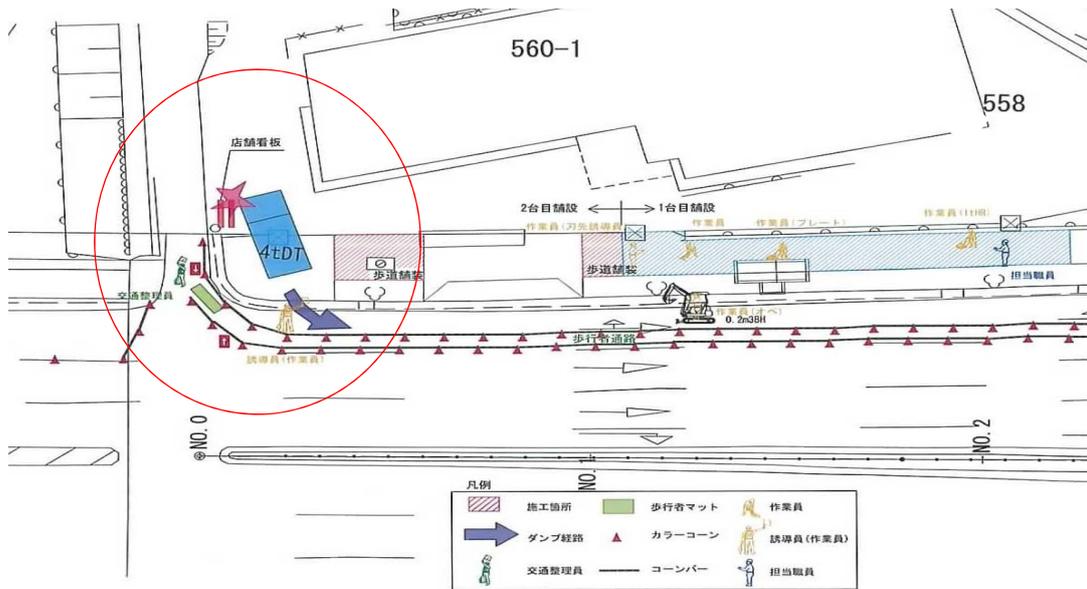
- ・資材運搬のための4tダンプが方向転換のため、無断で民地を使用。
- ・現場の作業員は無断で民地を使用していたことを把握していた。

- ・作業計画に反した方法で方向転換を行ったため。
- ・運転手の左前方確認不足によるもの。  
など

- ・現場にあった安全な作業計画を立て、作業員に周知・徹底する。
- ・運転の際には周囲を確認する。  
など

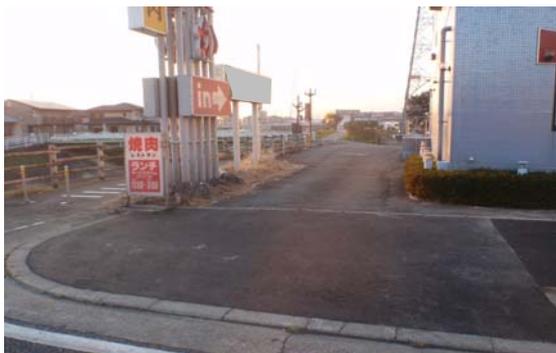
現地状況

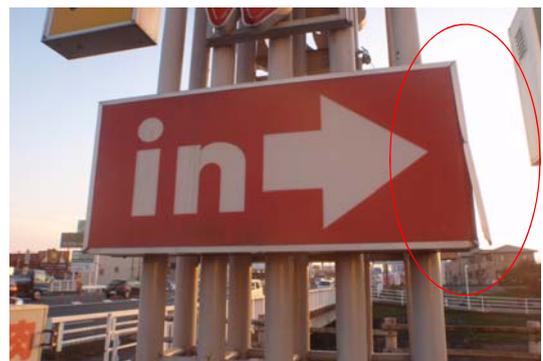
看板損傷状況
