<台風9号について>

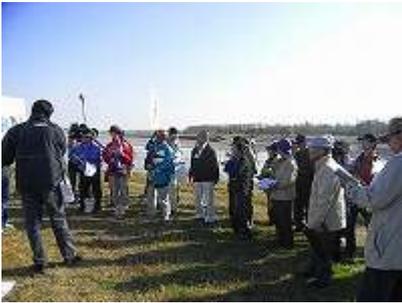
今回の出水では石原地点において流量 $3,900\text{m}^3/\text{s}$ で計画高水位を越えてしまったそうですが、整備計画では流量 $4,500\text{m}^3/\text{s}$ で計画高水位に達することになっており、流下能力が全然足りないのではないのでしょうか？。

現在は、まだ整備計画に従って堤防工事や浚渫など流下能力を確保するための工事を進めている段階であり、これらの工事がすべて完了したあかつきには、計画通り $4,500\text{m}^3/\text{s}$ の流下能力を確保できます。

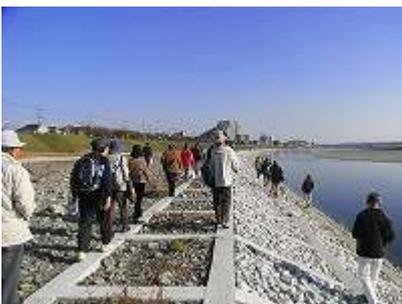
<下石原地区について>

今回点検した護岸は画一的で変化に乏しく見えたのですが、多摩川におけるほかの区間でもこのような護岸整備にするのですか？

下石原地区の護岸整備は試験的な面も含んでおり、必ずしも多摩川全川で同じような整備をするということではありません。ほかの区間に関しては、それぞれの場所に適した整備を模索しながら整備を進めていきたいと思えます。

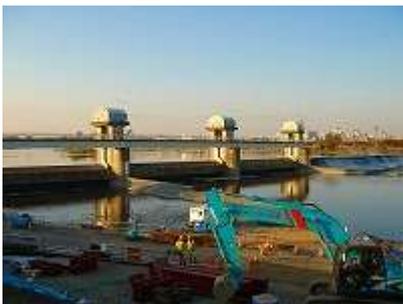
<ニヶ領上河原堰下流について>

現在、上河原堰において堰の堤防へのかん入部を撤去する工事を行っているということですが、そもそもなぜ堰をつくった当初に、袖部分をかん入させていたのですか？

当時は堰を堤防にかん入させる方が堰の強度を保つことができると考えられていました。しかしその後、狛江水害でのニヶ領宿河原堰による被災や構造基準の改正などを経て、基本的に堰を堤防にかん入させない方が洪水に対して安全だという考え方に改められました。

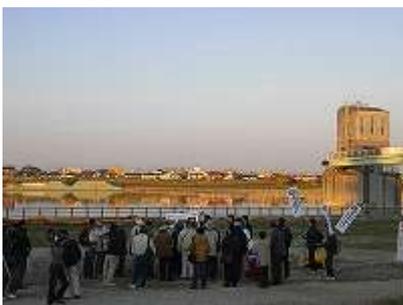
<ニヶ領宿河原堰について>

今回被害を受けた護床工は、なんのためにあるのですか？

堰本体を守るため、堰上流の川底が極端に掘れないように、護床工で地表面を覆い、堰本体を守るためのものです。例えば今回は、護床工が堰本体の身代りとして被災を受けたといえます。

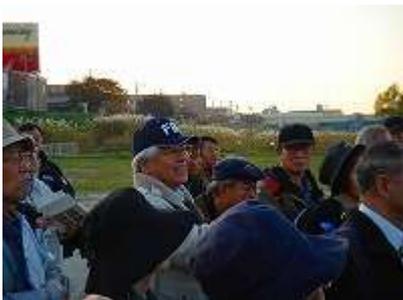
災害復旧工事を行うということですが、前回と同じような整備をすると、再度出水が起こったときに今回と同様な被害が生じるのではありませんか？

災害復旧工事においては壊れた護床工の復旧をおこない、今回の出水時と同様な被害の発生を防ぐために、川底の変化や洪水の流れに追従する形状にする工夫などを、今後検討し実施する予定です。
