発生日時	平成 23 年 6 月 1 日 (水) 16 時 0 分			天候	晴
工事情報	河川系事務所 維持修繕工事				
被災の状況	性別	年齢	職種	被災の程度	
	-	-	-	電柱損傷	
事故概要	川裏法面整形作業中に東電電柱の支線柱ワイヤーをバックホウにて踏み、支線柱上部を折損させたもの。				
公衆損害事故-第三者の負傷・第三者車両に対する損害

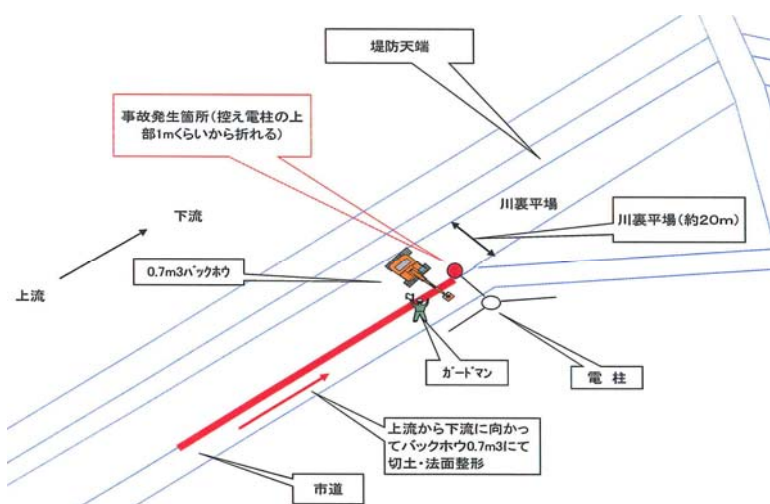
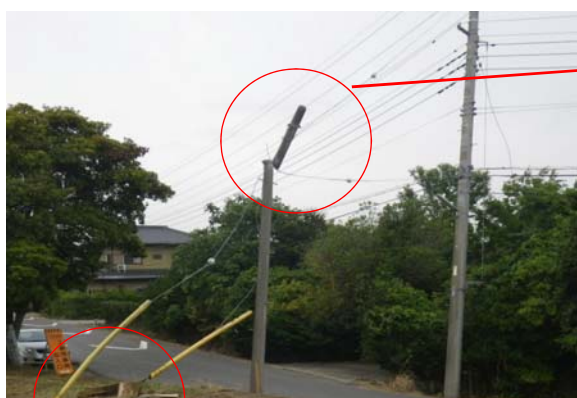
現場損傷状況

・バックホウにて法面の切土を施工しながら横移動していた。

・支線控柱を支えていた支線ワイヤーをバックホウのキャタピラで踏んだため引っ張られて、そのワイヤーが取り付けられていた支線控柱の頭部が折損したもの。
(電線の損傷、通電への影響なし)

- ・作業時に誘導員が現場にいなかった。
- ・支障物付近の注意喚起が不十分であったため。 など

- 支障物がある箇所で作業する場合は、
- ・誘導員の配置を行う。
- ・目印を設置するなど注意喚起を行う。 など

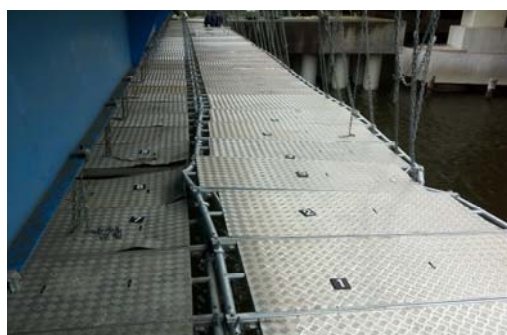
足場損傷状況

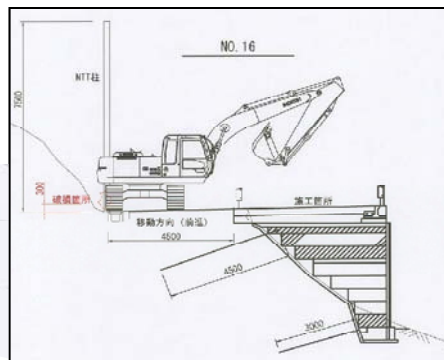
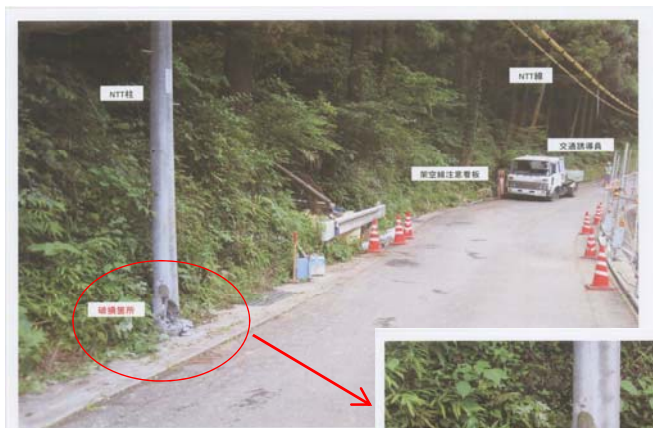
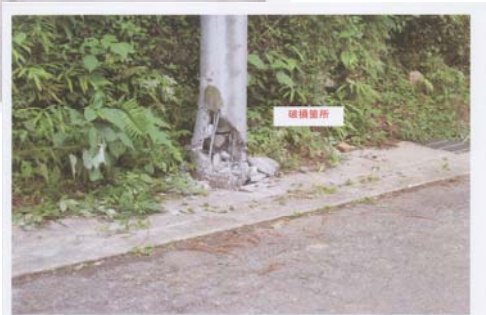
損傷状況

- ・作業に入るため、重機を移動させているところだった。
- ・掘削方向にアームを90°旋回させ、位置の微調整を行っている際に、電柱にバックホウが接触し、損傷させた。
- ・誘導員を配置していなかった。

- ・誘導員を配置していなかったため。
- ・電柱に対して防護や明示等の措置を行っておらず、電柱に対する作業員の注意が不足していたため。 など

- ・狭い箇所での移動の際は誘導員を設置する。
- ・電柱などの支障物については、事前に防護するなど対策を行い、作業員に周知・徹底を行う。 など

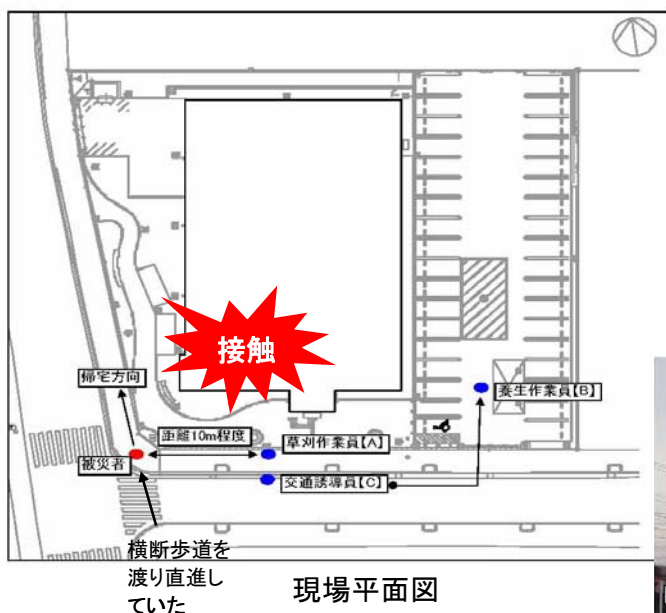
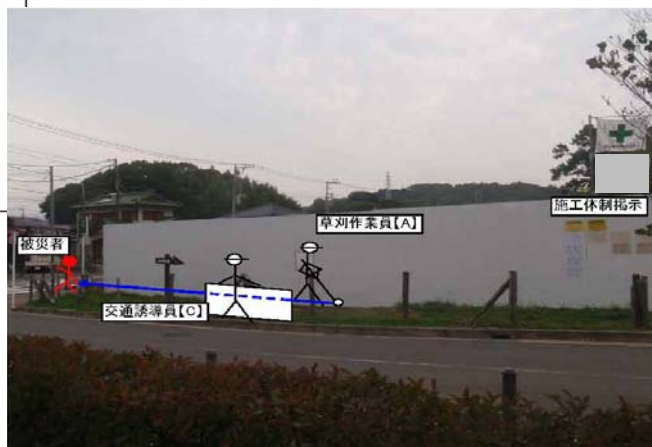
- ・工事のイメージアップにおける現場の除草作業を肩掛式草刈機にて実施していた。
- ・養生作業員が現場を離れ、交通誘導員が飛石防止のベニヤ板を持っていた際に事故が発生。
→通行者を認識しておらず、第三者に対する注意が不足していた。

- ・除草作業における作業計画が作られておらず、第三者に対する飛石対策が不十分だったため。 など

- ・第三者に対する飛石対策を定め、作業員に周知・徹底する。 など

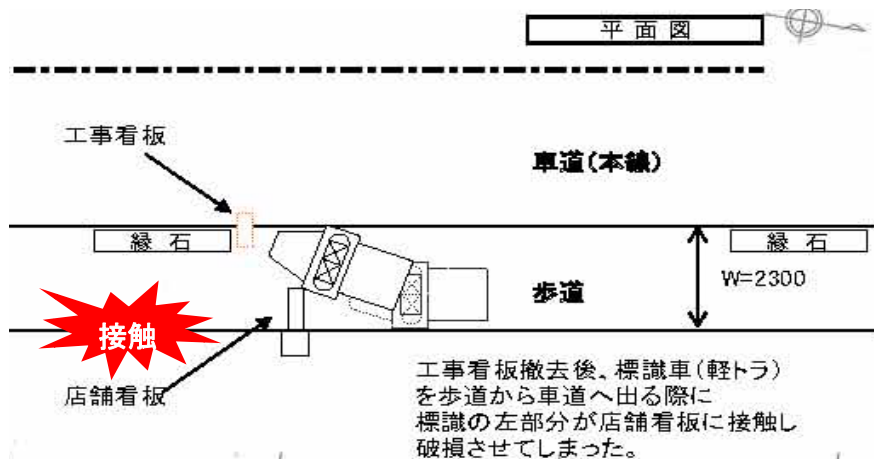
- ・道路照明灯のランプ交換作業を行った。作業終了後、規制看板等の資材回収を行っていた際、歩道内を走行し舗道上にあった店舗看板に標識車上部を接触させ、店舗看板を損傷させた。
- ・工事看板の撤去及び車両運転を交通誘導員が行っていた。
- ・看板設置、撤去の作業指示についての的確に行われていなかった。

- ・作業分担が明確にされていなかったため。
 - ・車両運行の際に周囲確認を怠ったため。
- など

- ・作業分担を明確にし、作業員に周知・徹底を行うこと。
 - ・車両運行時は周辺に注意すること。
- など

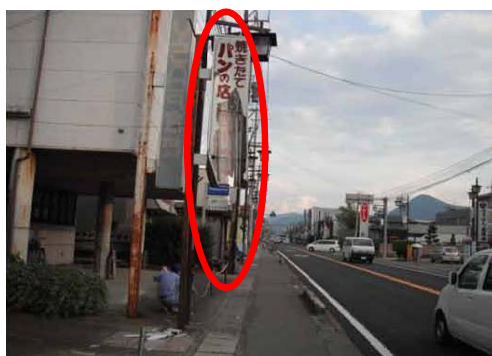
看板損傷状況

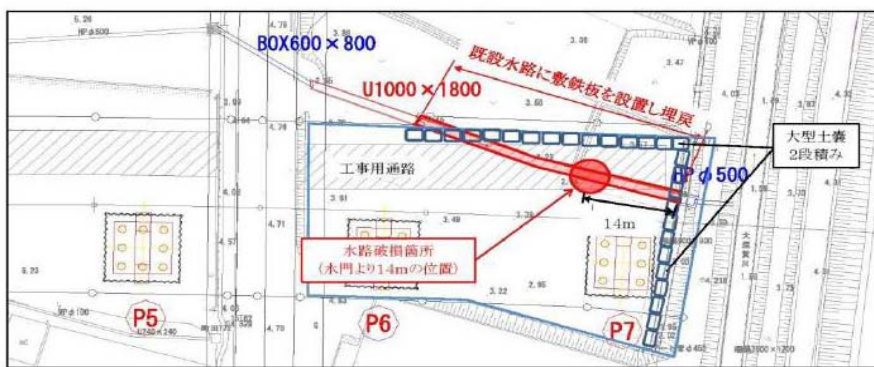
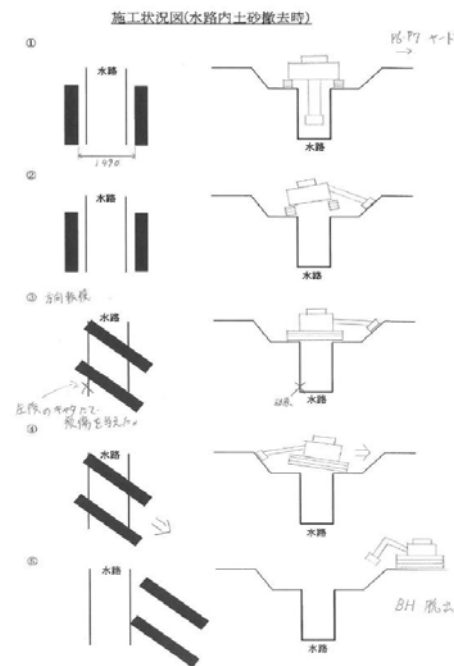
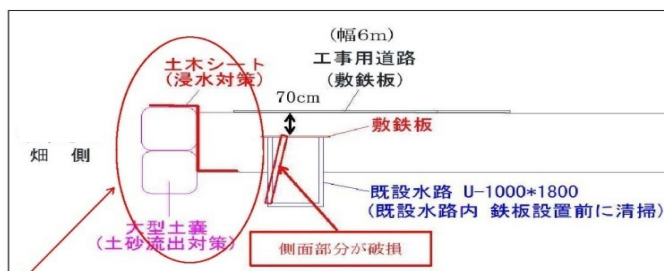
この部分の撤去作業を行っていた。

・重機を方向転換させる際に、水路を養生せず行ったことで水路側壁下部に損傷を与えたと思われる。

【事故発生原因】
 ・重機が通る場所を養生せずに通行したこと。 など

【事故防止のポイント】
 ・作業方向、養生方法を考慮した作業手順の作成と作業員への周知・徹底。 など

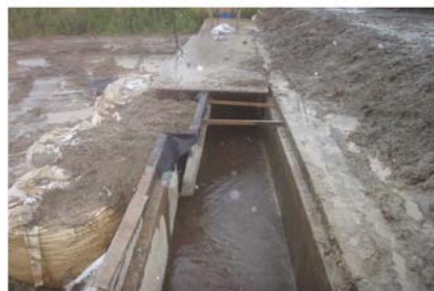
水路破損状況

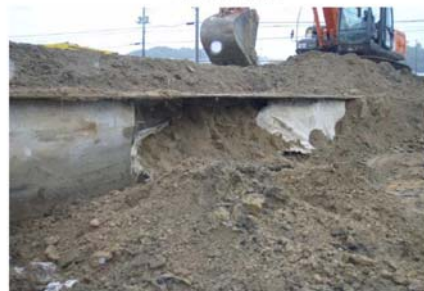
水路破損状況

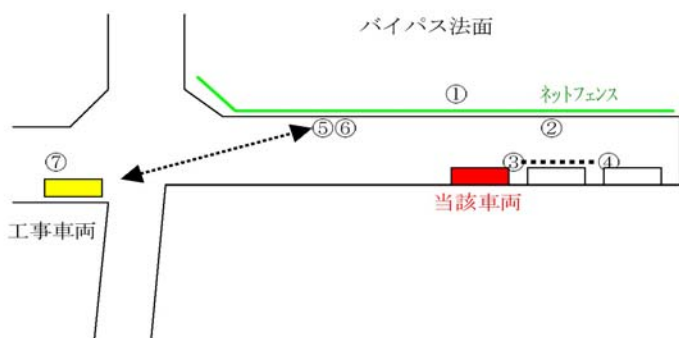
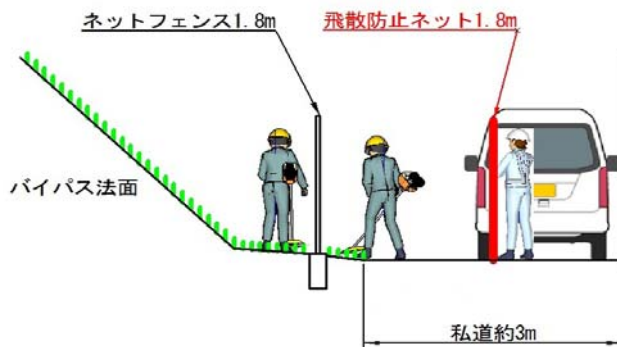
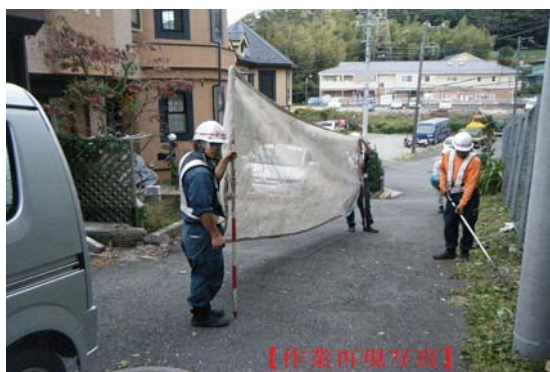
ネットフェンスの両サイドで除草していた。
作業を進めるにつれ、進捗に差が発生し、両方の飛散防止対策をおこなっていたネットが追いつかなくなり、飛石につながったもの。

・無理な作業員の配置で作業を実施したため、飛散防止対策が不十分になってしまったため。

・飛散防止対策は十分におこなうこと。
・作業内容に不備がないような作業計画を立て、作業員に周知・徹底すること。
など

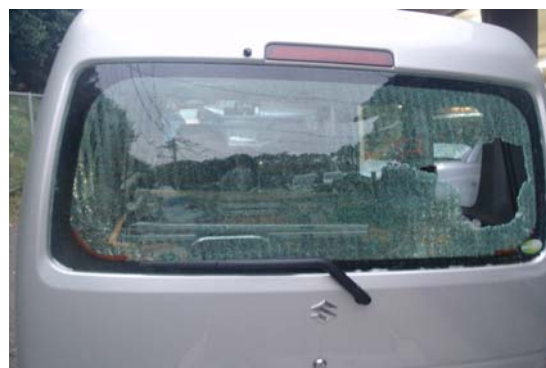
車両損傷状況

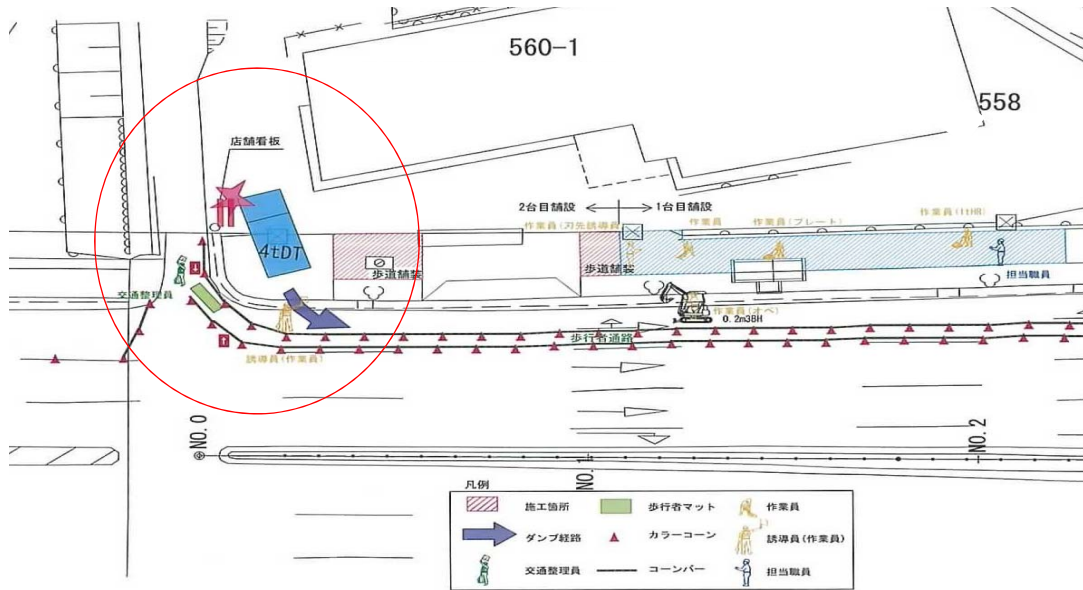
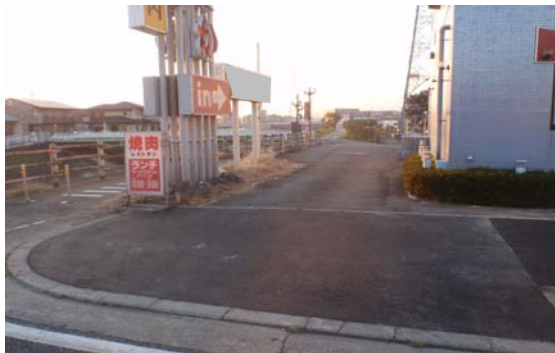
現地状況

- ・資材運搬のための4tダンプが方向転換のため、無断で民地を使用。
- ・現場の作業員は無断で民地を使用していたことを把握していた。

- ・作業計画に反した方法で方向転換を行ったため。
- ・運転手の左前方確認不足によるもの。
など

- ・現場にあった安全な作業計画を立て、作業員に周知・徹底する。
- ・運転の際には周囲を確認する。
など

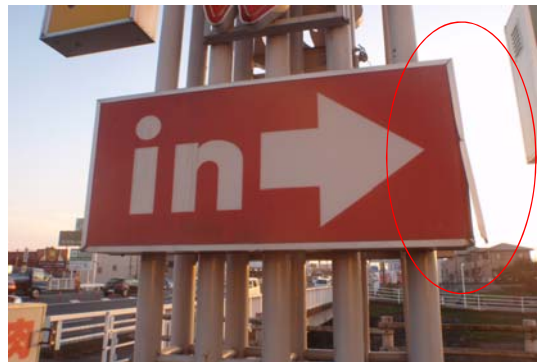
看板損傷状況

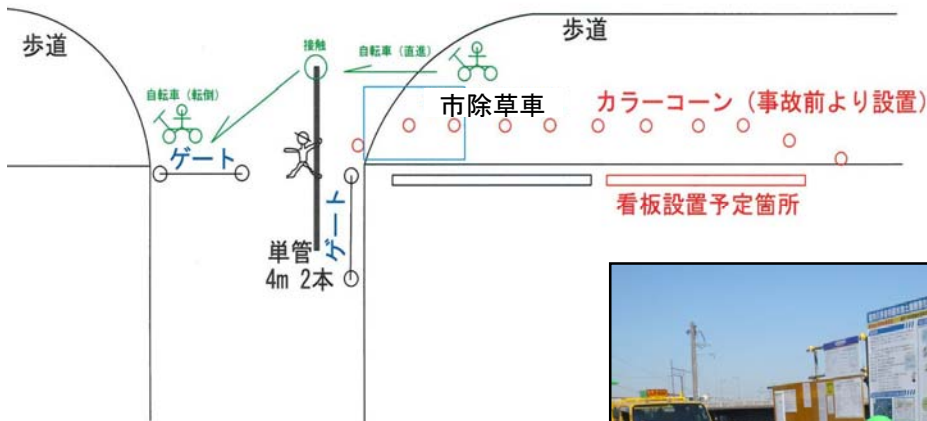
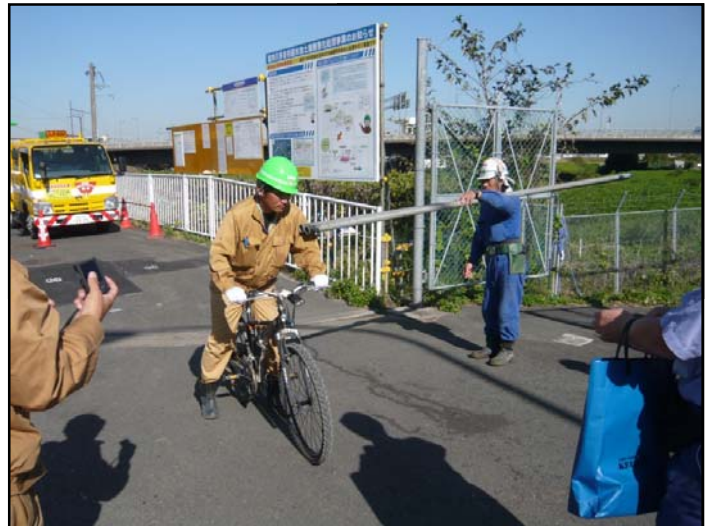
事故再現状況

・看板設置のため、単管パイプを持った作業員が工事範囲から外に出た際に、右方向から来た自転車に接触、自転車に乗っていた人が負傷したもの。

・本作業における作業手順書において、「資機材運搬の際は誘導員を配置して運搬を行う」となっていたが、誘導員はおらず、守られていなかった。

・資材運搬時の周囲確認不足によるもの。 など

・作業手順書に決められたとおり作業するよう作業員に周知徹底する。
 ・工事範囲外での作業の際には第三者に接触しないよう特に注意するよう作業員に周知徹底する。 など

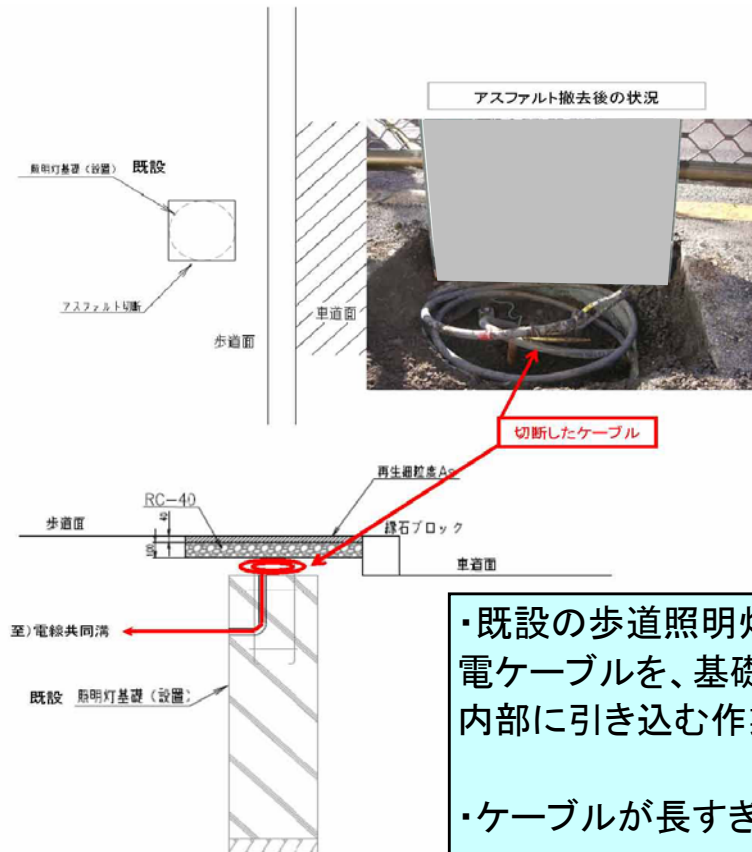
・既設の歩道照明灯用基礎まで敷設済みの東電ケーブルを、基礎の上に設置した照明灯の内部に引き込む作業を実施していた。

・ケーブルが長すぎたため、無断で切断した。

・まだ通電していないと東電から聞いていたため切断したが、実際は通電していたためショートを起こし、付近にあった信号機(車両用4台、歩行者用8台)が停電。

・通電していることを確認せず、管理者に無断でケーブルを切断したため。

・無断で他管理者の所有物を切断しない。
・作業内容に支障がある事象が発生したら、監督職員に協議をする。 など

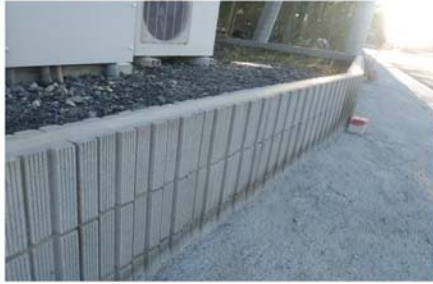
モルタル付着箇所

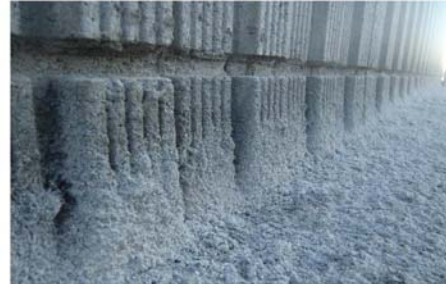
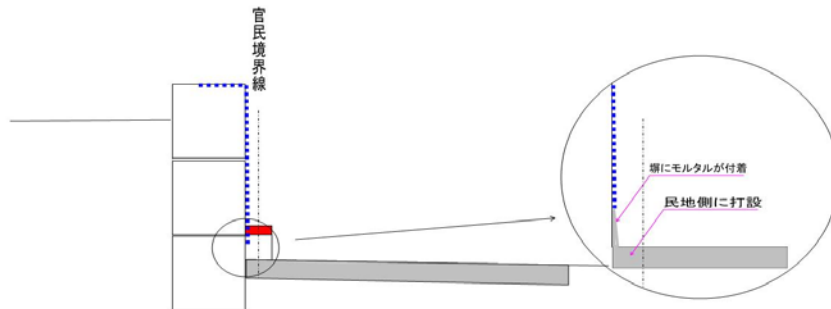
同左 拡大図

- ・被災者宅のブロック塀に接する官地側にモルタル吹付の施工を行った。
- ・このとき、ブロック塀(H=0.6m:3段)の裾部分(延長約7m、高さ約5cm)にモルタルが付着した。
- ・モルタル吹付の施工では、ブロック塀際で作業員がベニヤを持ち、立てかけることによる飛散防止を図ったが、ベニヤの下から飛沫となったモルタルがブロック塀に付着した。

- ・飛散防止対策が不十分だったため。
- ・作業後の現場確認を怠ったため。
など

- ・飛散防止対策を十分におこなうこと。
- ・作業後の現場状況を確認し、不備があれば対応すること。
など

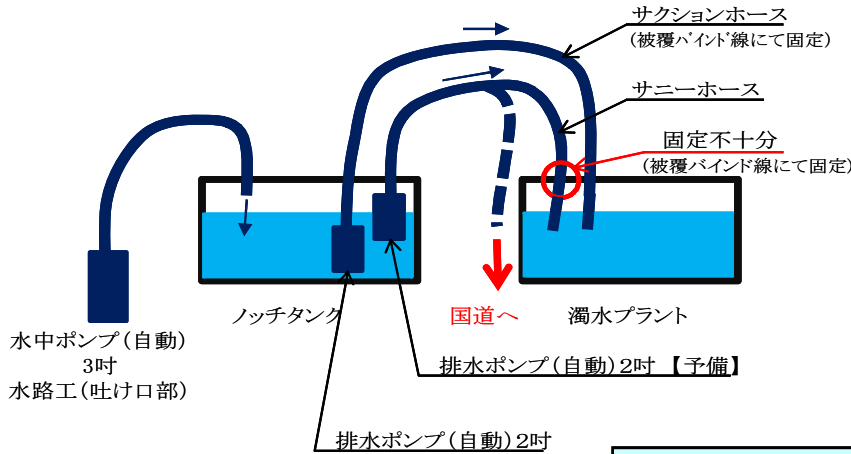
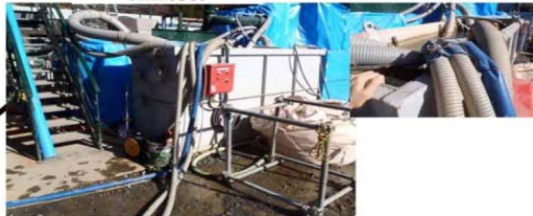
排水ホース設置状況 (全景) (固定状況)

- ・濁水プラントへ通じるホースが固定されていなかったため、排水が現場から国道へ流れ出してしまった。
- ・気温が低かったため、排水が路面にて凍結し、走行した一般車両がスリップして事故を起こしたもの。
- ・予備の排水ポンプで水位に応じて自動的に稼動するようになっており、繰り返し膨張・収縮及び稼動時の引張力により、ホースが外れてしまったものと思われる。

・ホースが十分に固定されていなかったため。 など

- ・現場に設置した器具は動かないよう固定すること。
- ・稼動させている機械があれば、作業を実施していない時間帯においても定期的に現場確認を実施すること。 など

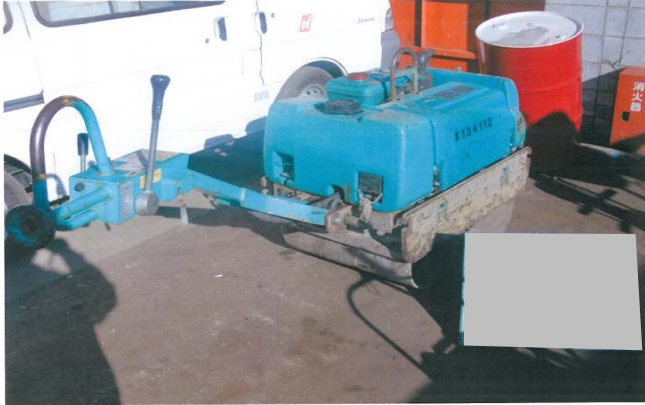
サイドロローラー

- ・サイドロローラーを一旦待機場所に止め、コンバインローラーを移動している間に事故が発生。
- ・エンジン低速時は自重により自走する可能性がある機械であったため、動いたと考えられる。(取扱説明書)
- ・作業手順書にて、エンジンは停止させるよう、指導していたが守られていなかった。

- ・エンジンを停止せず、機械を待機させたため。 など

- ・作業手順書を遵守するよう作業員に周知・徹底する
- ・作業内容に無理がないよう計画を立てること。 など

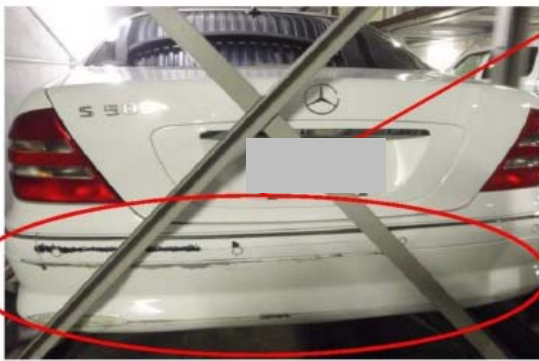
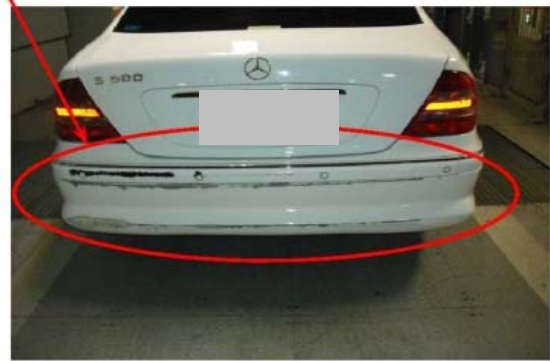
破損箇所 後部バンパー

駐車室柱と車両後部バンパーが接触し、破損した。

- ・当日の作業エリアにあった車両を別の駐車室に動かした際に、駐車室の柱に車両を接触し、損傷させたもの。
- ・駐車室は大きさの違う2種類のタイプ(大型乗用車用、ハイルーフ車用)があり、ハイルーフ車用駐車室は大型乗用車用駐車室より幅が狭かったが、元請、作業を実施した下請は把握していなかったため、動かした際に接触したもの。

- ・車両より幅の狭い駐車室に車両を動かしたため。 など

- ・作業を実施する前に現場状況を確認し、的確な作業指示を行う。 など

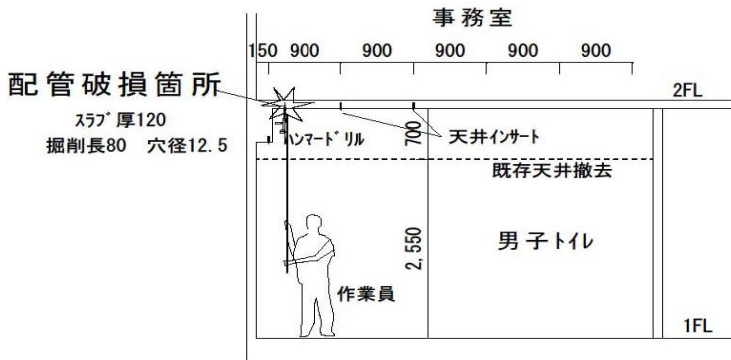
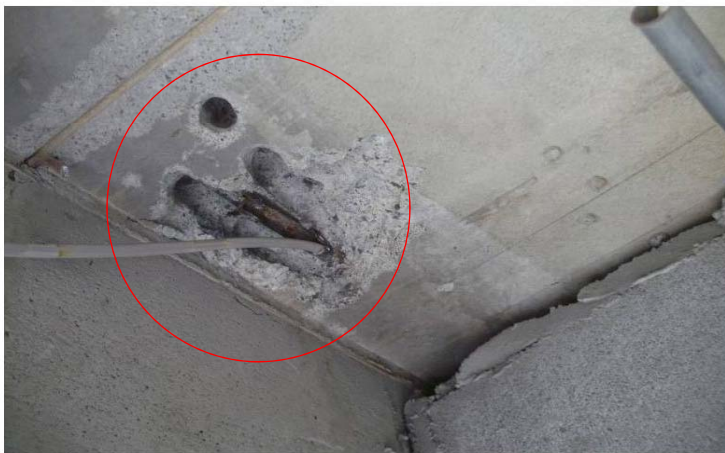
損傷状況

- ・天井インサート用アンカーを施工していた際に既存配管を損傷させたもの。
- ・元請が事前に探査にて配管の確認をおこなっておらず、この作業員は管があることを知らなかった。

・事前に配管の確認を実施しておらず、管に関する情報について作業員に周知していなかったため。 など

・作業する箇所の事前確認を十分実施し、作業員に周知する。 など
