川の安全利用点検結果のお知らせ

安全利用点検とは

点検実施概要

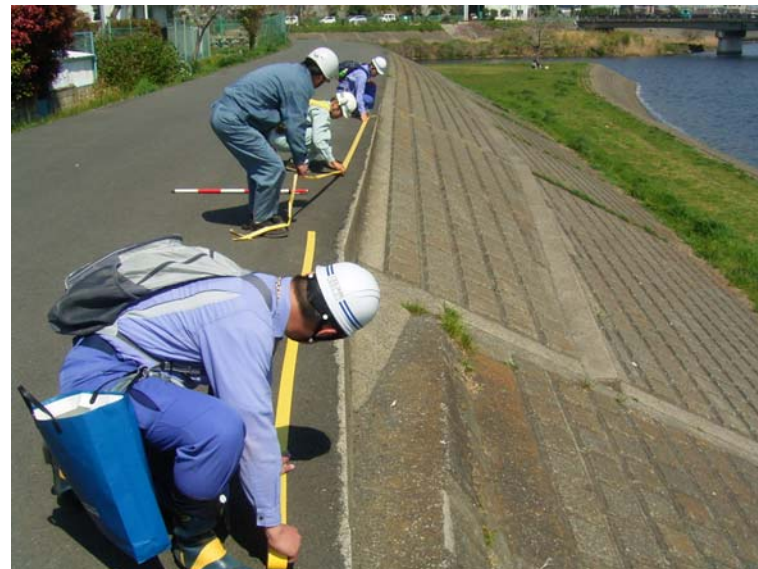
河川利用者が段差に気づきにくい箇所に注意を促すための蛍光テープを貼付(鶴見川)

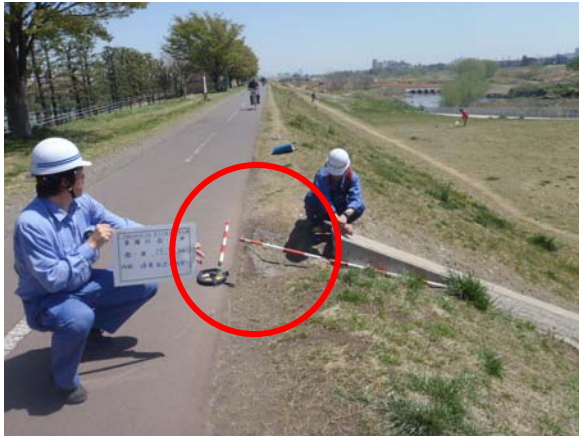
堤防法肩の崩れ箇所（多摩川左岸・調布市）

堤防法肩が崩れが舗装部に達して、利用者に危険が及ぶおそれのある箇所を確認しました。

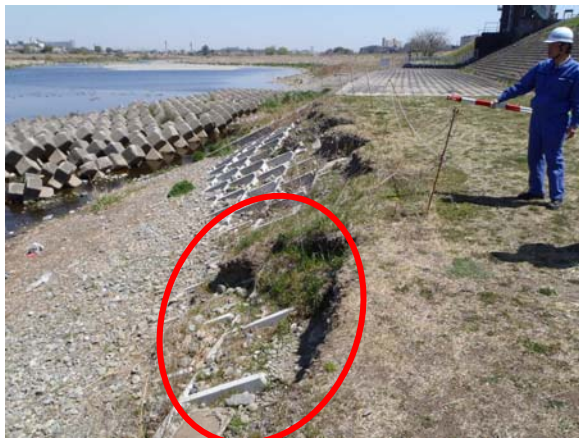
高水敷で覆土が崩れている箇所（多摩川右岸・川崎市）

覆土が崩れ、河川利用者が転落する危険のある箇所を確認しました。

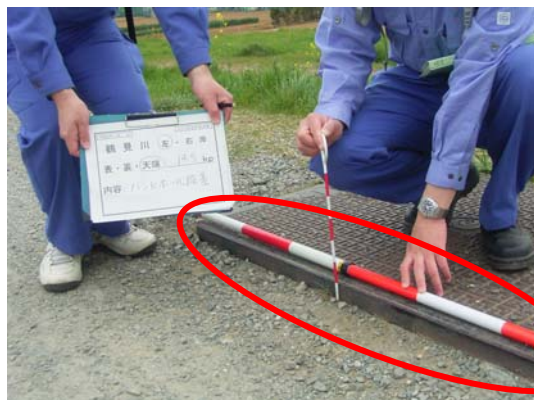
段差箇所の注意喚起（鶴見川左岸・横浜市港北区）

ハンドホールと路面に段差が生じ、自転車がハンドルを取られたり、歩行者が転んだりするおそれのある箇所を確認しました。

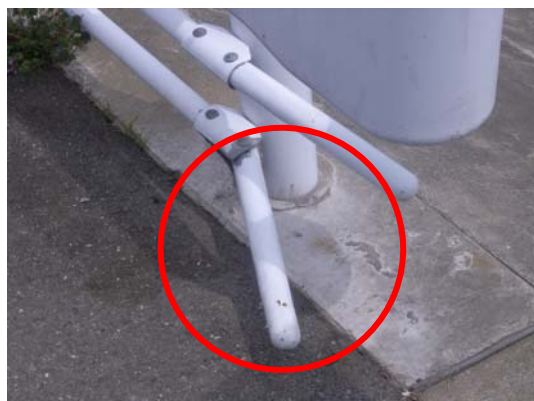
転落防止柵の破損（鶴見川右岸・横浜市鶴見区）

転落防止柵の横格子が破損し、堤防天端側に曲がっているのを確認しました。

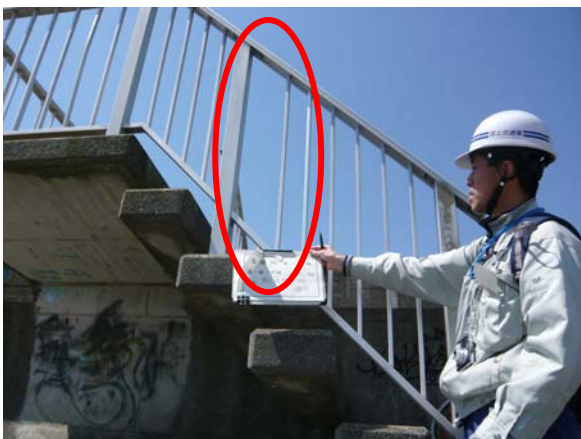
転落防止柵の破損を発見し、応急対策を実施しました。（右岸・平塚市）

転落防止柵の縦格子が破損し、開口部ができていました。
