◆二ヶ領宿河原堰の摩耗状況調査を実施しています

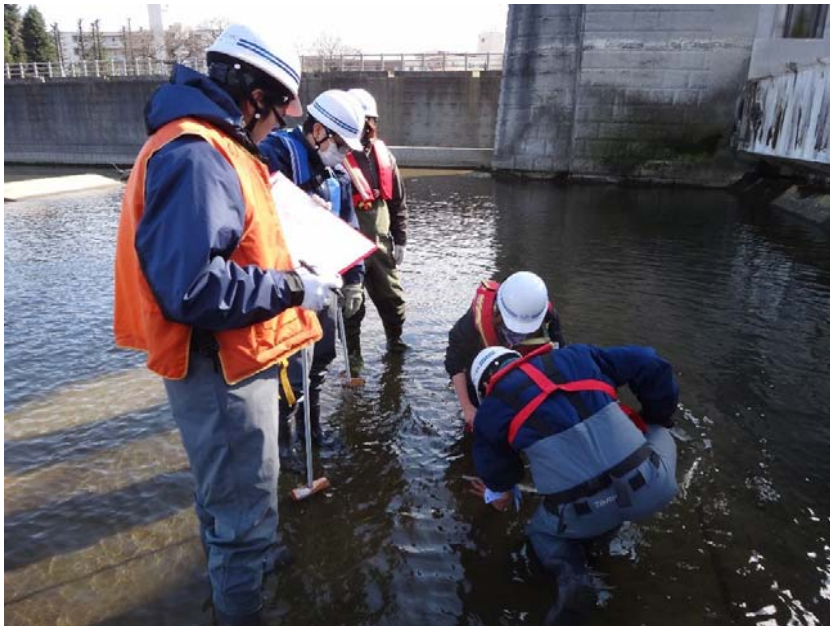
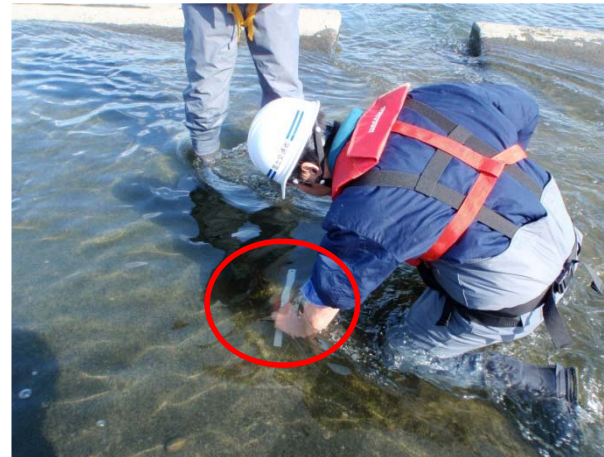
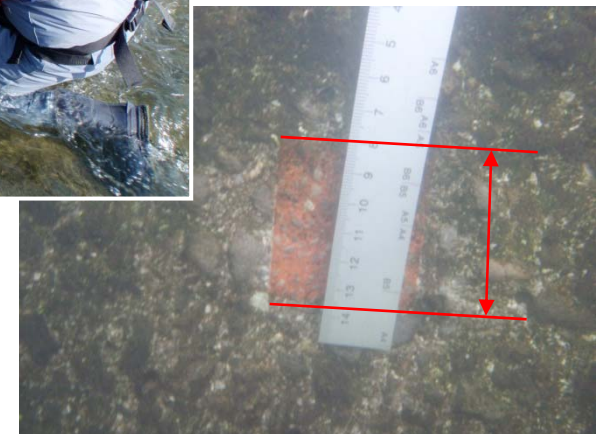
このため、二ヶ領宿河原堰では、摩耗状況を把握し、摩耗による構造物の被災を未然に防止し、予防保全的に対策を行う事を目的に、あらかじめ堰の床版に設置された摩耗ゲージを定期的に計測した上で、必要な対策を行う事としています。計測の結果、大きな摩耗が確認された場合には対策を実施します。

二ヶ領宿河原堰の下流部で実施
