発生日時	平成 23 年 5 月 19 日 (木)			16 時 40 分	天候	晴
工事情報	道路系事務所 一般土木工事					
被災の状況	性別	年齢	職種	被災の程度		
	-	-	-	歩道橋外装板損傷		
事故概要	表層改良作業後にバックホウを操作中、アームを上げたまま前進させ、歩道橋の外装板を破損させたもの。

事故発生状況

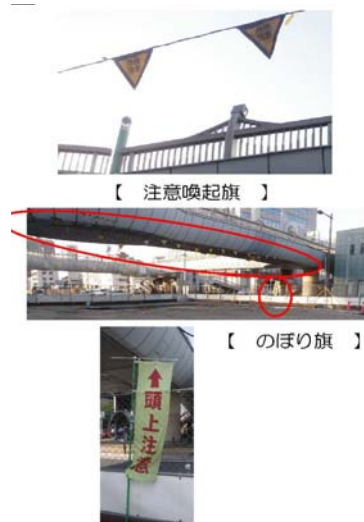
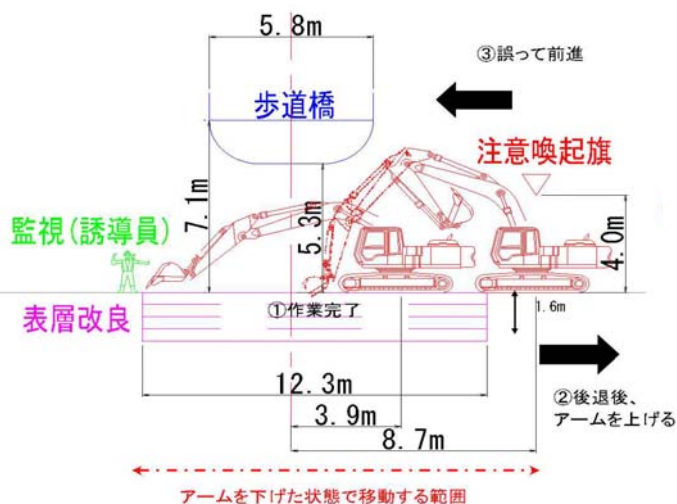
・0.7m³バックホウによる表層改良作業。
 ○現場ルール
 バックホウが注意喚起旗より歩道橋側に移動する場合は、アームを下げた状態で作業すること

- ①歩道橋下での作業が完了
- ②バックホウを後退、アームを上げる
- ③監視員が注意をしたところ、オペレータが声に驚き、バックホウを前進させ、アームを歩道橋に接触

・上空支障物に対する注意喚起が不十分であったため。

・上空支障物の近接箇所における作業時の安全管理を周知・徹底する。
 ・注意箇所における作業については作業計画を工夫する。 など

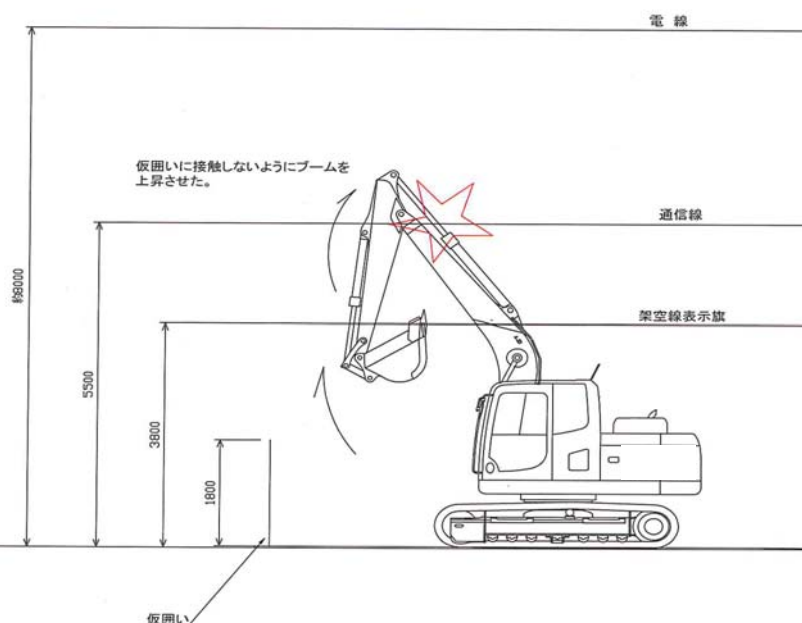
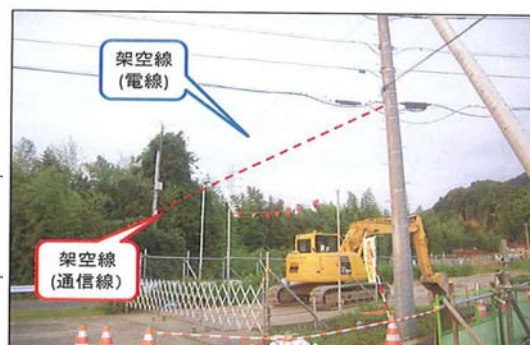
現場状況

- ・盗難防止のため、作業にて使用した0.45m3バックホウを決められた場所に停車しようとしていた。
- ・側方に仮囲いフェンスがあったため、ブームを上げ、旋回しようとした際に架空線に接触し、切断したものの。
- ・片付作業であったため、誘導員を配置していなかった。
- ・架空線の注意喚起のため、のぼり旗、門型ゲートは設置していたが、設置位置が架空線直下ではなかった。

- ・誘導員が配置されていなかったため。
- ・バックホウ移動時の周囲安全確認不足であるため。 など

- ・上空支障物の付近で作業を行う際は誘導員を配置する。
- ・架空線に対する注意喚起を徹底する。 など

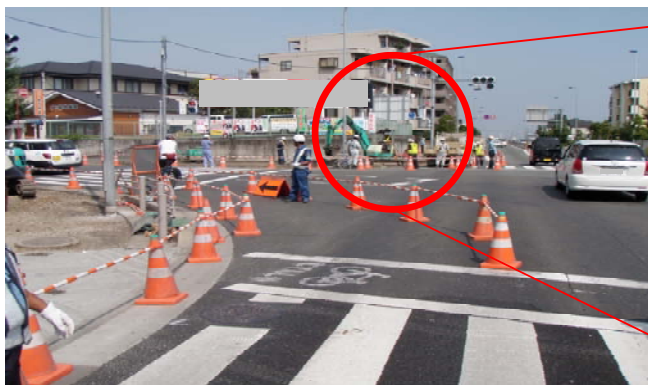
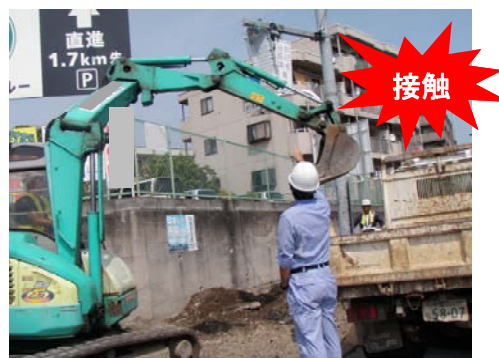
- ・歩道の平板舗装を施工するため、既設アスファルト舗装を0.15m³バックホウにて掘削・積込作業を行っていた。
- ・昼休み中にバックホウのオペレータが単独で作業を行ったため、誘導員は配置されていなかった。
- ・上空支障物に対する注意喚起が行われていなかった。
(KY活動、のぼり旗の設置等)

- ・架空線付近での作業方法の指導・徹底が不十分であったため。
など

- ・上空支障物に関する注意喚起を十分実施する。
- ・上空支障物の近接箇所における作業方法について作業員に周知・徹底を行う。
など

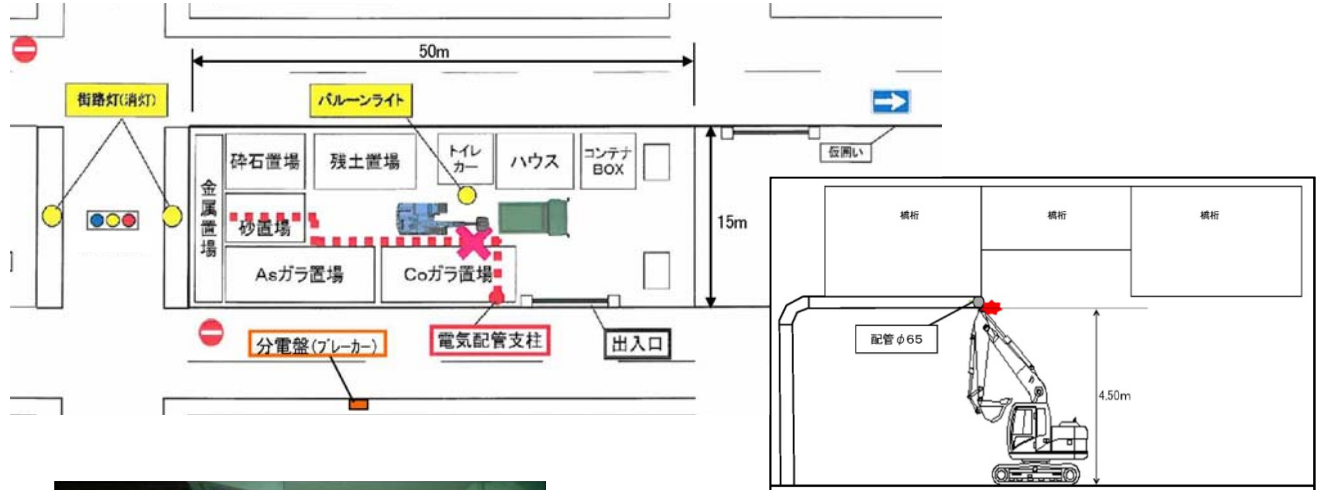
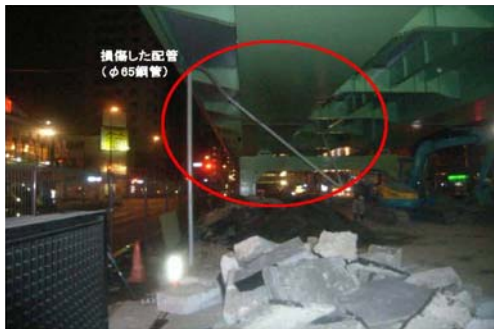
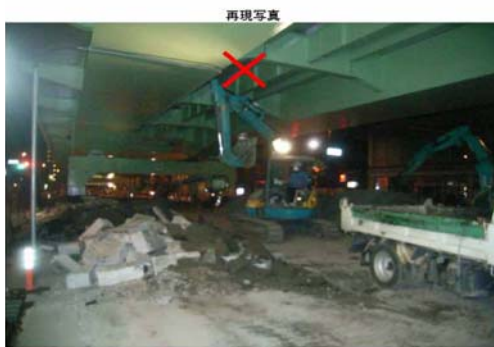
- ・現場から高架下の資材置き場に運搬したコンクリート・アスファルトガラの搬出作業を行っていた際に、高架下に添架されてる照明配管φ65にバックホウのアームが接触し損傷。
- ・接触した時にブレーカー(遮断機)が落ちたことにより高架下の照明灯2箇所が消灯したものの。
- ・高架下での作業手順が定められておらず、支障物に対する注意喚起も行われていなかった。

【事故発生原因】
 ・上空支障物に対する注意喚起が不十分だったため。 など

【事故防止のポイント】
 ・上空支障物を考慮した作業計画を策定し、作業員に内容を周知・徹底する。
 ・上空支障物について三角旗やのぼりを使用して作業員に注意喚起を行う。 など

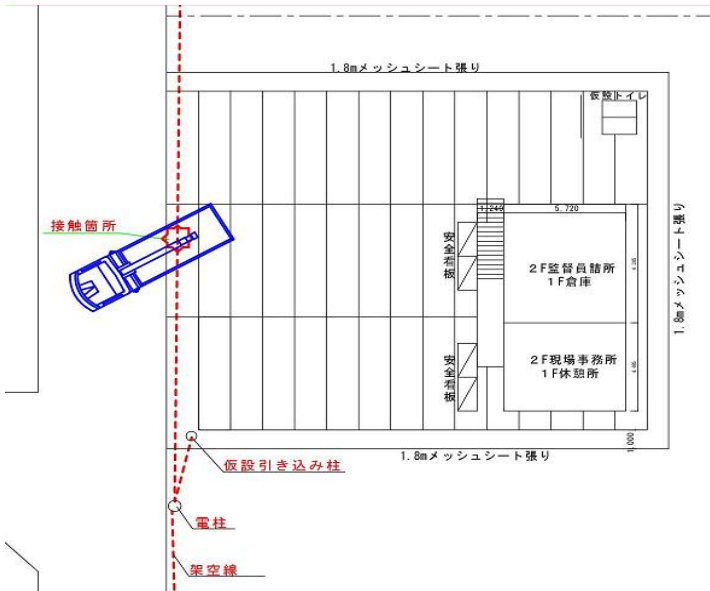
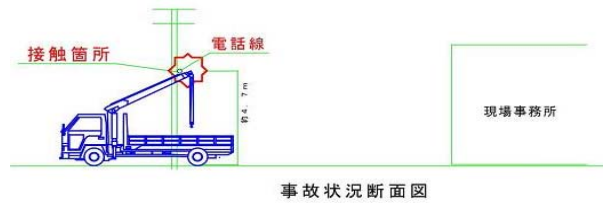
- ・仮設現場事務所を設置するため、敷き鉄板を敷設。
- ・敷設作業を行っていたユニック車が、現場から退場する際にブームを格納せず走行したため、上空のNTT架空線にブームが接触し、電話線を切断、ケーブルを損傷させたもの。
- ・受注者の判断により、発注者への事故発生報告は行われなかった。
 <公共工事建築標準仕様書 1.3.10 災害時の安全確保>

【事故発生原因】
 ・架空線に対する注意喚起が不十分だったため。 など

【事故防止のポイント】
 ・架空線近接作業時の安全管理を周知・徹底する。
 ・(事故が起きたら速やかに発注者に報告する。) など

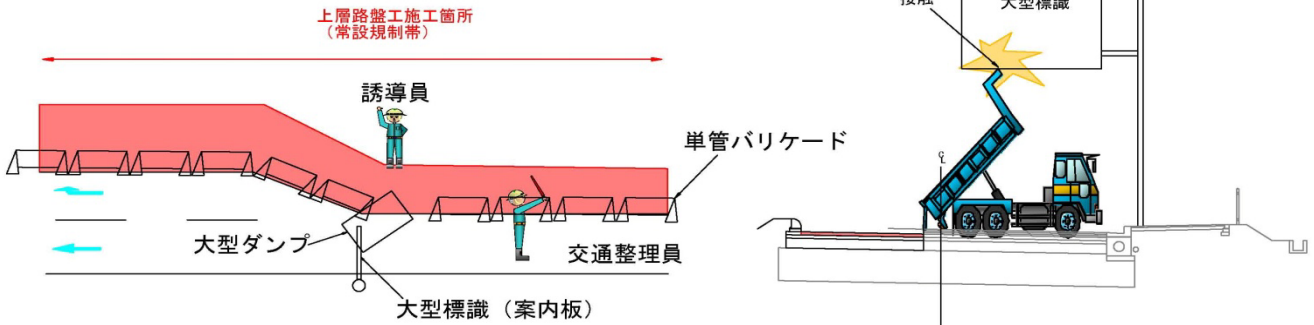
上層路盤施工中、材料搬入のダンプが施工幅員が狭いため、道路上から荷下ろしを行っていた。誘導員の指示のもと荷下ろしをしたが、運転手・誘導員とも標識の認識がなく、接触した。

- ・資材運搬会社のダンプトラックが、荷下ろし作業を行っていた。
- ・誘導員を配置し、周囲を確認していたが、標識を見落としていたため、当たってしまったもの。

- ・誘導時の周囲確認不足によるもの。
など

- ・適切な誘導を実施するよう、作業員に周知・徹底する。
など

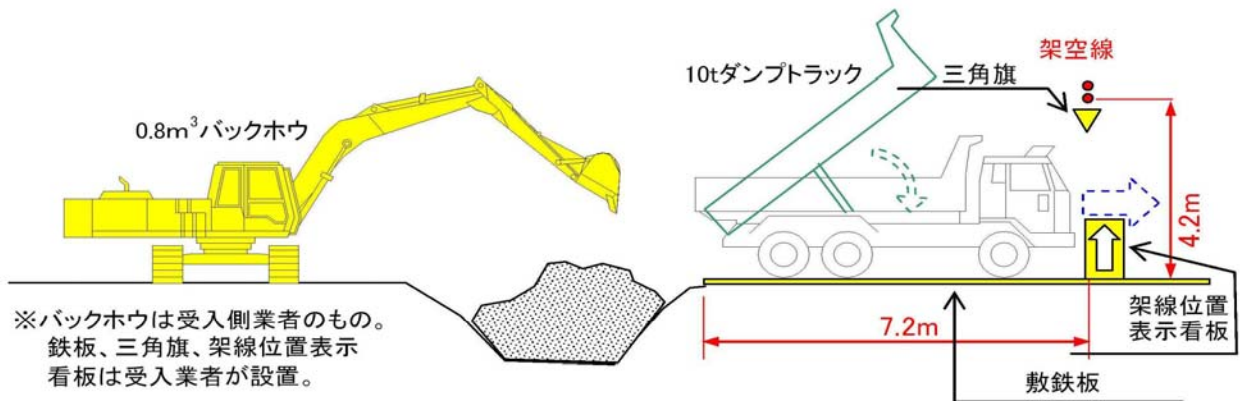
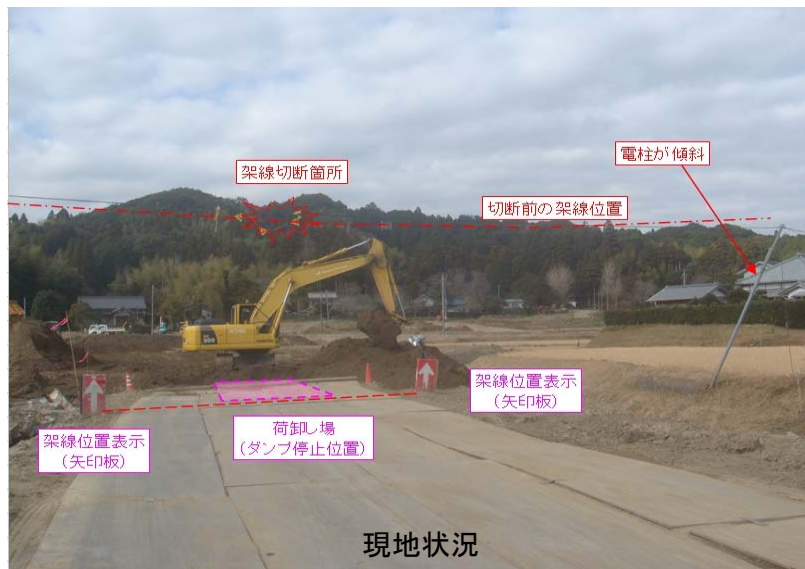
土砂の荷卸し後、荷台を下げかけの状態、架空線下を通過できる程度に下がったものと思込んだ運転手がダンプトラックを前進させ、ケーブル(2本のうち1本)に荷台を引っ掛けて切断した。またケーブルに引張られて切断箇所両脇の電柱各1本が傾斜した。

・架空線に対する注意喚起が不十分であったため。 など

・架空線の近接箇所における作業時の注意事項について周知・徹底する。
・誘導員を配置し、荷台の下げ忘れなどを確認する。 など

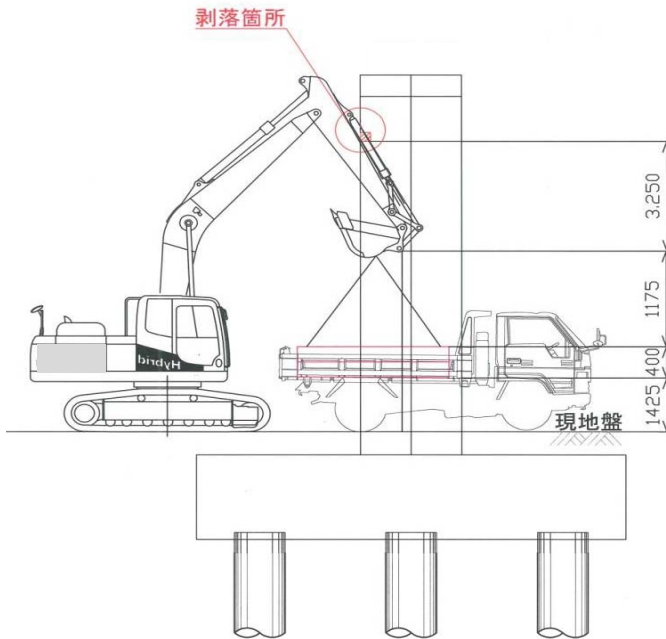
損傷想定状況

・クレーン機能付きバックホウにて覆工板を設置していた。
吊り上げて動かした際に橋脚に接触し損傷させたものと思われる。
(バックホウ、橋脚ともに接触傷確認済み)

・監視員は配置されていなかった。

・上空支障物に対する注意喚起が不足していたため。 など

・上空支障物近接箇所における作業については特に注意するよう作業員に周知・徹底する。 など

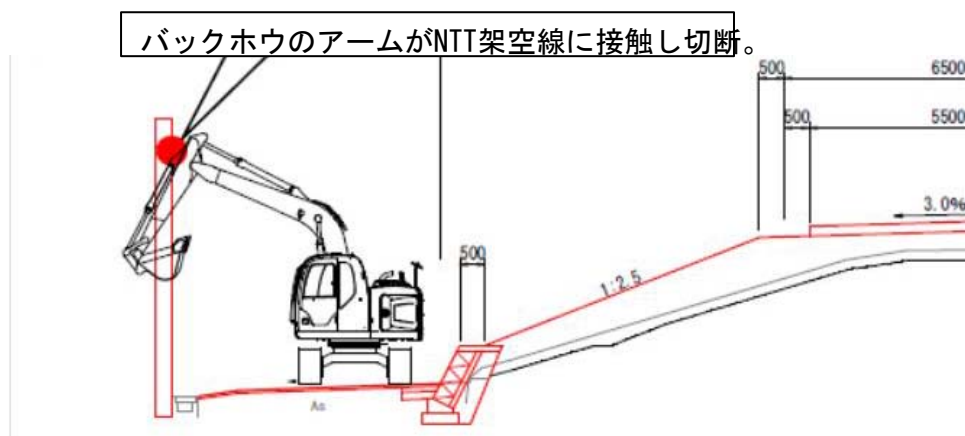
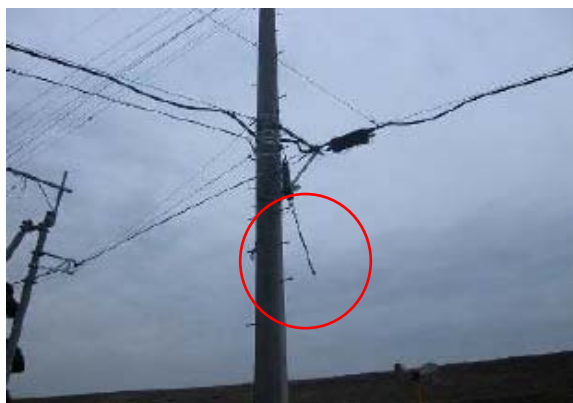
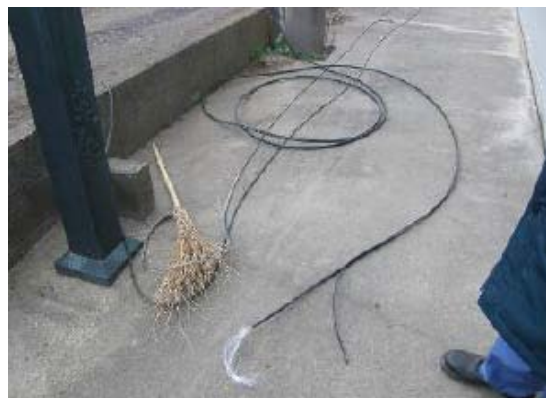
- ・擁壁ブロック設置をバックホウ(0.45m³)にて実施。
- ・作業に使用する型枠を取りにバックホウのバケットを降ろしたところアームがNTT光ファイバーケーブルに接触し切断したもの。

- ・架空線に対する注意喚起が不十分であったため。 など

- ・架空線近接作業時の安全管理を周知・徹底する。
- ・架空線について三角旗やのぼりを使用して作業員に注意喚起を行う。 など
