発生日時	平成 23 年 12 月 20 日 (火) 20 時 0 分			天候	晴
工事情報	河川系事務所 一般土木工事				
被災の状況	性別	年齢	職種	被災の程度	
	-	-	-	現場仮設物損傷	
事故概要	現場養生テストピースの練炭養生箇所から、付近にあった簡易トイレに引火したものの。				
	その他事故-その他事故

発生日時	平成 24 年 3 月 15 日 (木)			9 時 20 分	天候	晴
工事情報	河川系事務所 一般土木工事					
被災の状況	性別	年齢	職種	被災の程度		
	-	-	-	バックホウ横転		
事故概要	砕石積み込み作業中、バックホウが横転したもの。					
	その他事故-建設機械等の転落、下敷き、接触、衝突等

発生日時	平成 24 年 3 月 16 日 (金) 11 時 5 分			天候	晴
工事情報	河川系事務所 一般土木工事				
被災の状況	性別	年齢	職種	被災の程度	
	-	-	-	バックホウ横転	
事故概要	仮締切撤去作業中、バックホウが横転したもの。				
	その他事故-建設機械等の転落、下敷き、接触、衝突等

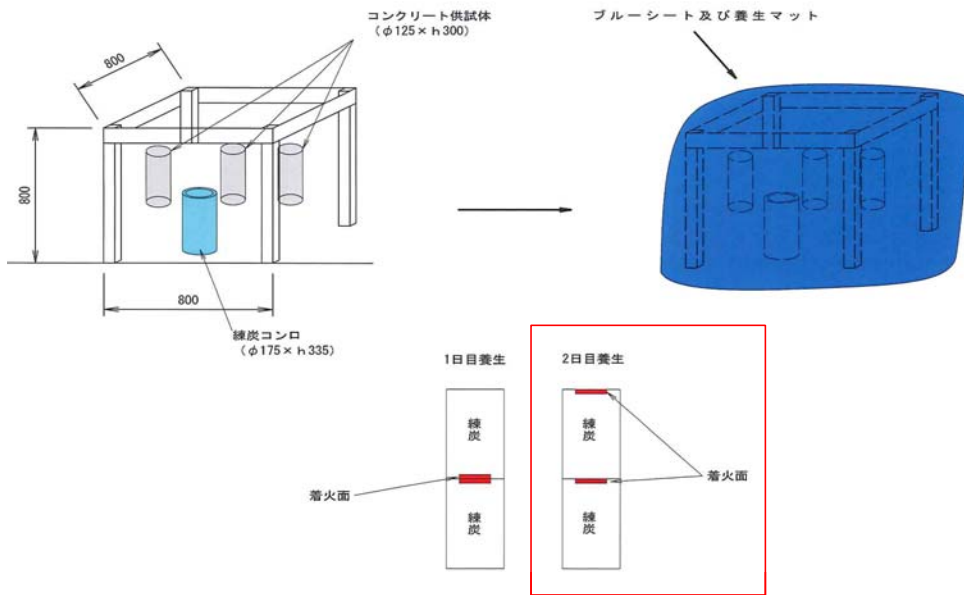
事故発生状況

- ・現場にて練炭を用いてコンクリート養生を行っていた。
- ・練炭を二つ重ねた際に、着火面を上側にしたため、炎が発生した際に、覆ってあったブルーシートに炎が飛び移り、火災が発生したものの。

- ・練炭の使用方法が安全でなかったため。 など

- ・練炭を使用する場合は、作業員が定期的に現地を確認するなど、対策を講じること。
- ・火気に対する注意喚起を作業員に周知・徹底する。 など

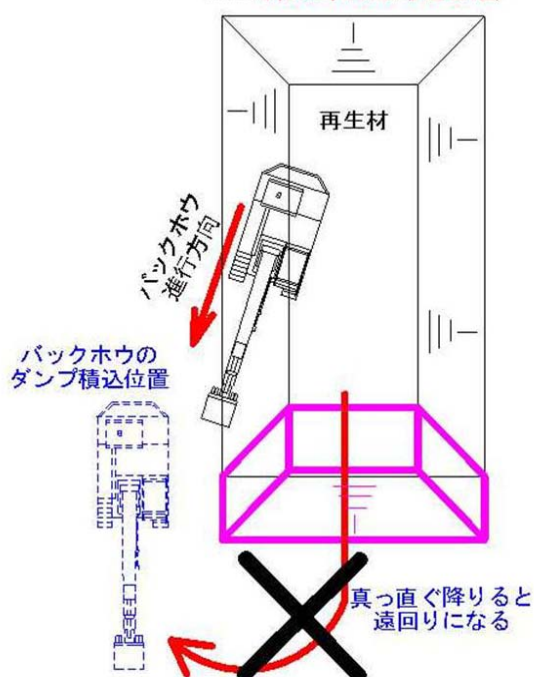
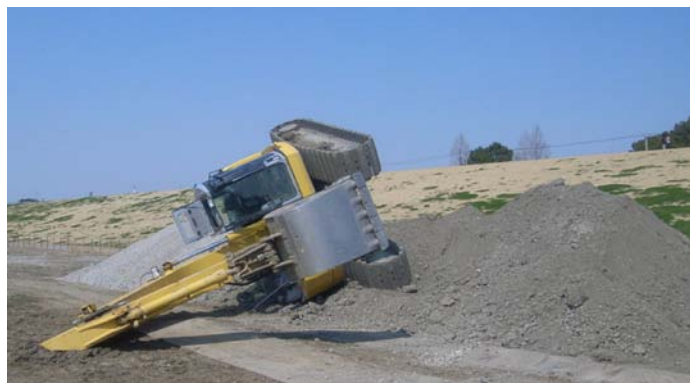
ダンプ積み込み作業をするため、
積み込み位置へバックホウ移動。
真っ直ぐ降りると遠回りになる
ため、斜めに降りようとした。

・仮置きしてあった砕石を路盤材として使用するため、バックホウ0.7m³でダンプトラックに積み込む作業を実施。

・バックホウで再生材の上に登って作業を実施、集積作業後、ダンプに積み込みむため山から降りた際に、山の肩が崩れて横転。

- ・再生材の天端から不安定な法面を斜めにバックホウで移動したため。
- ・誘導員をつけずにオペレータが作業したため。 など

- ・誘導者の配置、及び合図等誘導方法の確認。

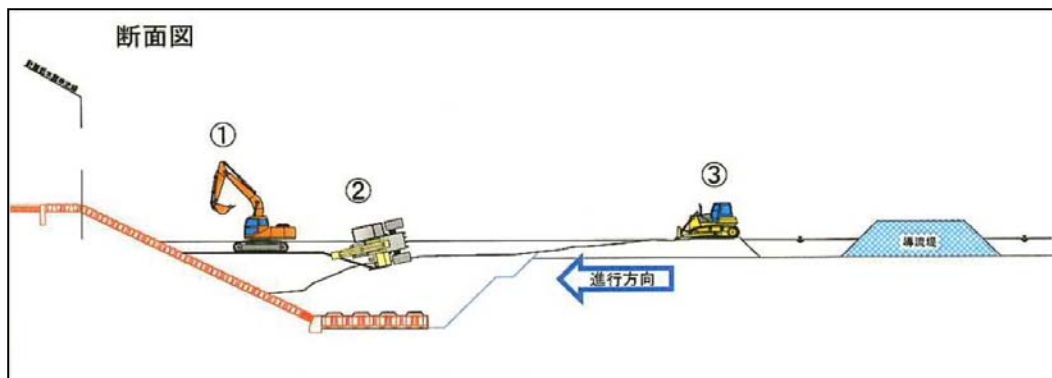
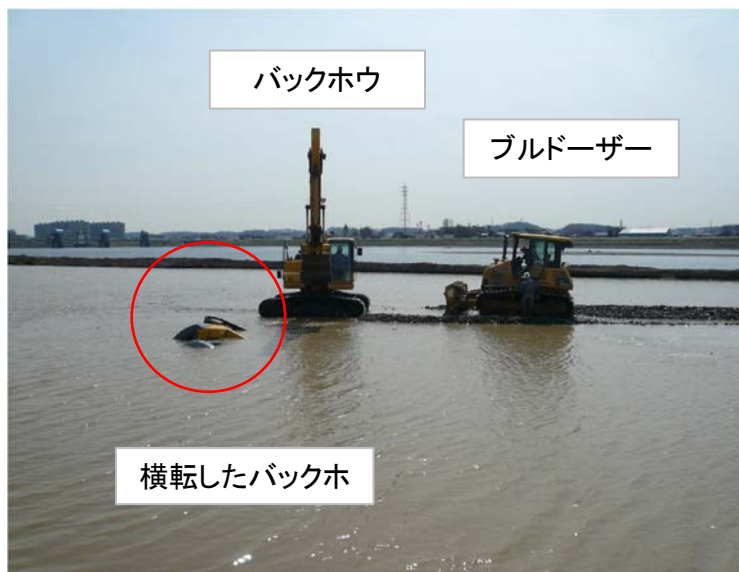
- ・仮締切堤内の埋め戻し作業を行っていた。
- ・ブルドーザーが押した土砂を2台のバックホウ(0.7m³)で送りながら護岸法肩付近へ配り、敷均し作業を実施。
- ・2台のバックホウのうち、一台のバックホウが掘削した場所を確認せずに、もう一台のバックホウが移動したため、横転。

【事故発生原因】
 ・掘削作業における作業手順の確認が不十分だったため。
 など

【事故防止のポイント】
 ・作業手順書を遵守するよう作業員に内容を周知・徹底する。
 など
