発生日時	平成 23 年 5 月 25 日 (水)			9 時 10 分	天候	晴
工事情報	道路系事務所 鋼橋上部工事					
被災の状況	性別	年齢	職種	被災の程度		
	男	61	作業員	顔面打撲、挫創、血腫		
事故概要	足場用単管パイプの修正作業を行っていたところ、単管パイプが跳ねて作業員にあたり負傷したものの。

事故発生状況

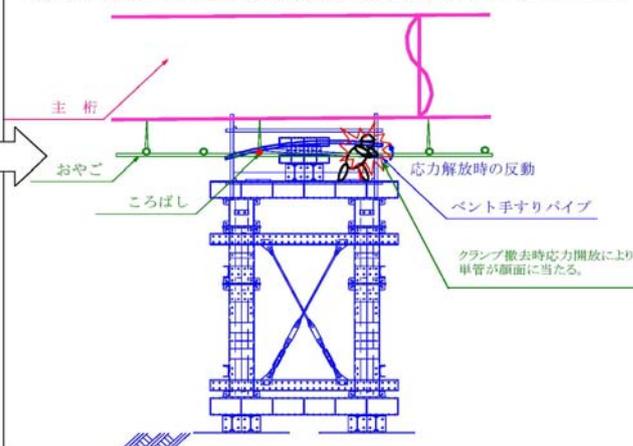
当日 被災者がP1橋脚上で仮囲い(養生)作業中、ベントの手すりパイプの変形を発見。一次下請主任技術者(足場の組立て等作業主任者)に報告。一次下請主任技術者(足場の組立て等作業主任者)より手すりパイプ交換の指示あり。変形した手すりパイプの交換作業開始。手すりパイプのクランプを外した瞬間、手すりパイプの応力が解放され、顔面に当たった。

側面より事故発生箇所を撮影

- ・作業計画変更時の現場確認が不十分であったため。
- ・異常発見時の対処方法が不十分であったため。

- ・作業内容を変更した際は作業前、作業後ともに現場をよく確認し、作業員に周知・徹底を行うこと。
- ・異常発見時の対処については、連絡・報告体制を整え、指示・指導をすること。など

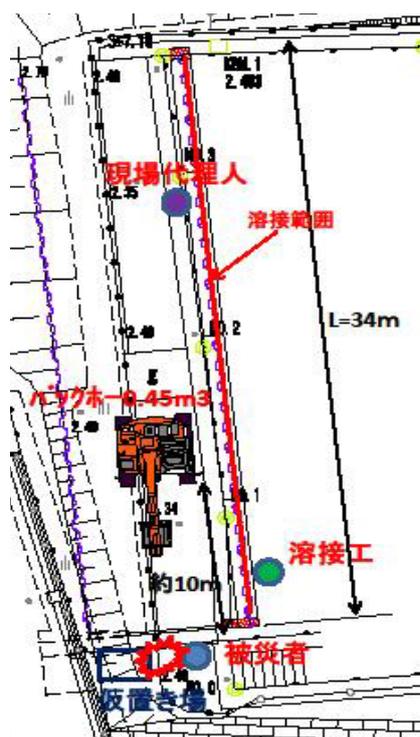
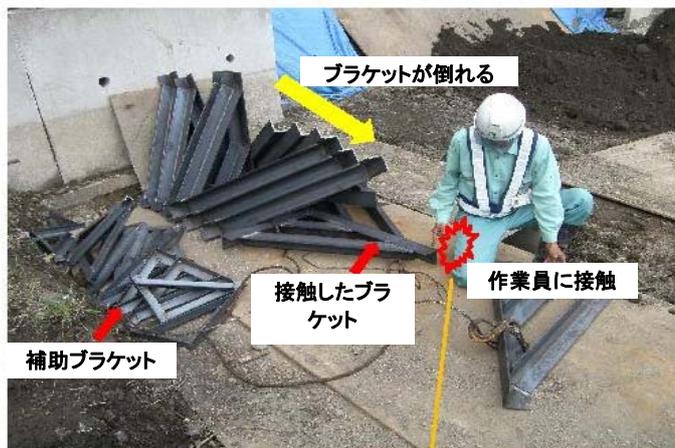
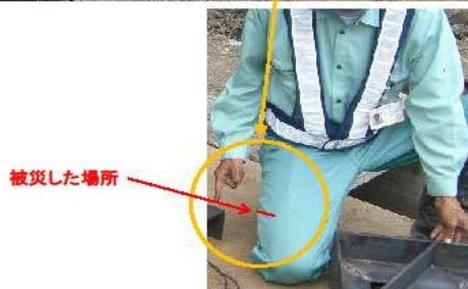
- ・仮置きしていたブラケット鋼材の横で、1個を取り出し、玉掛作業の準備のため、ワイヤーを取り付けていた。
- ・作業を行っていたところ、立てかけてあったブラケット鋼材が倒れ、作業員にあたり負傷した。

- ・ブラケット鋼材の仮置き状況について安全確認が不十分だったため。
- ・作業場所と仮置き場所が近接していたため。 など

- ・仮置きする場合は、横に寝かせて倒れにくくする。
- ・作業場所と仮置き場所を区画明示することで、接近した作業にならないようにする。 など

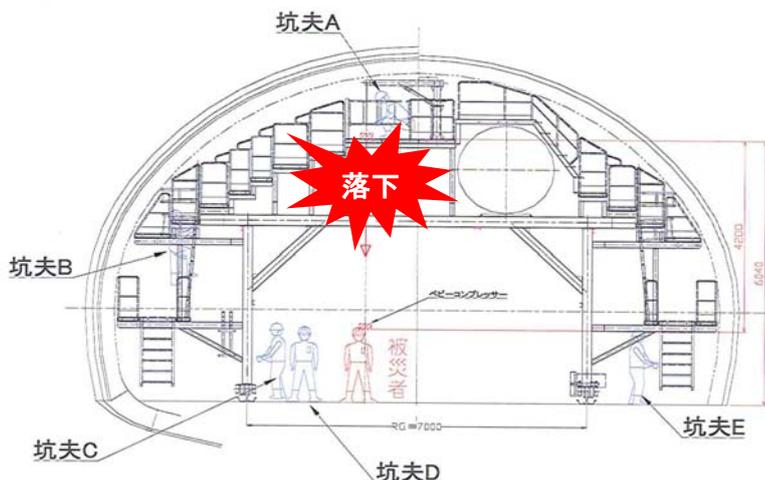
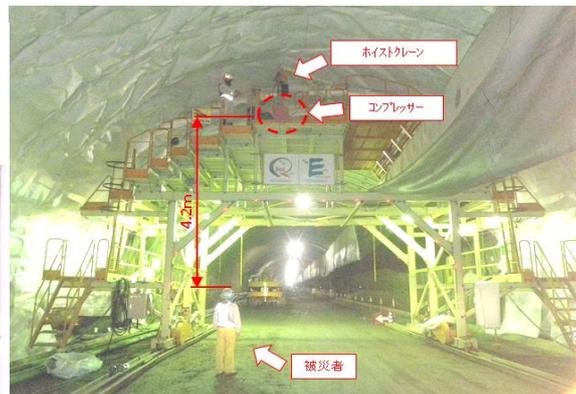
コンプレッサーの片側の取っ手しか掛けておらず、掛けていたほうの取っ手がはずれたため、落下

- ・コンプレッサーの取っ手を片側しかかけていなかったため。
- ・吊荷の下を立入禁止区域に設定するなどの注意が不足していたため。

- ・ホイストクレーンの正しい使用方法を作業員へ周知・徹底する。
 - ・危険箇所については、立入区域を設定し、作業員へ周知・徹底する。
- など

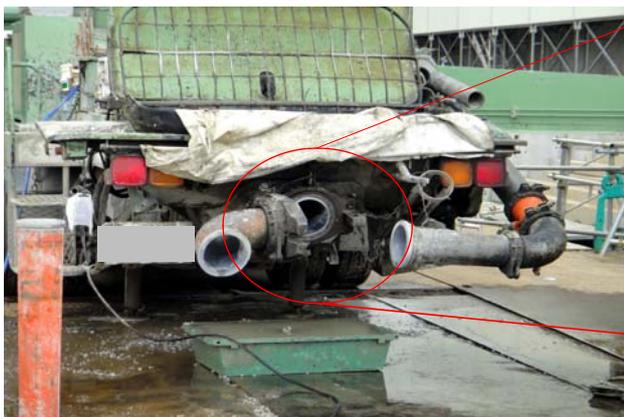
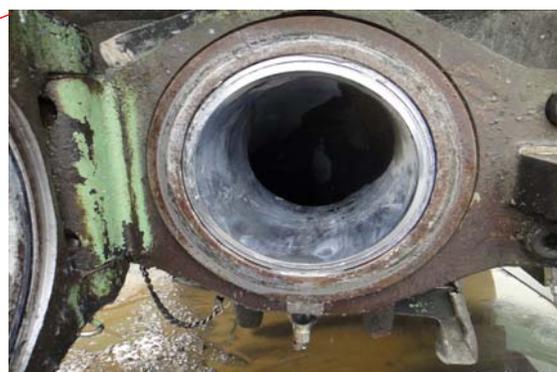
Sバルブ

Sバルブから手を差し入れ、Aシリンダー内のコンクリートを除去しようとしたところ、SバルブがBシリンダーに切り替わり、その際に右手第1指～4指、第二関節～付け根部分にて切断されてしまった

- ・作業手順書で決められていた方法を守らず、バルブ内に手をいれたため。

- ・作業に応じた安全上の注意及び指示事項の周知・徹底をおこなう。

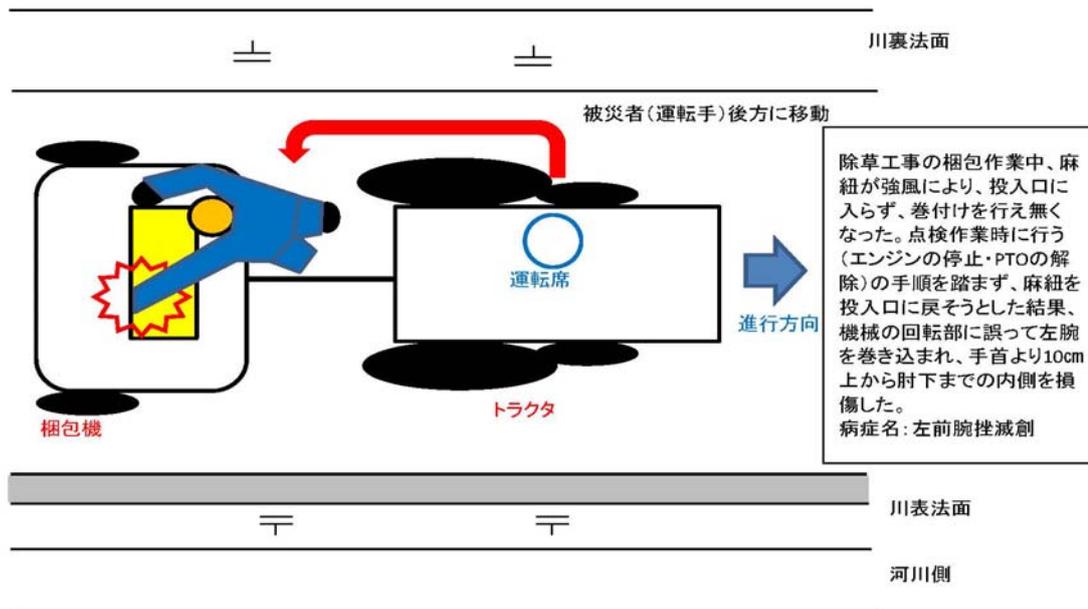
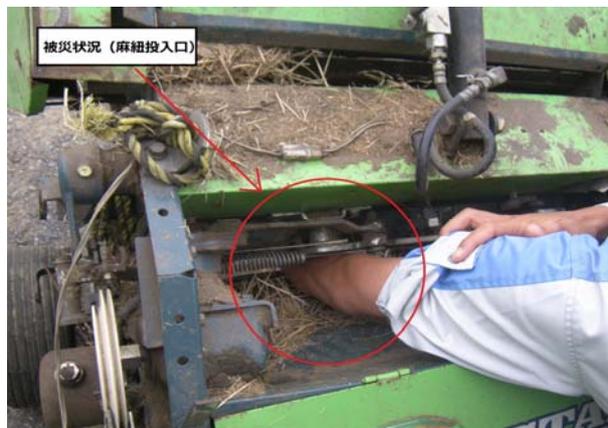
・作業員が動いている機械に手を入れてしまったこと。 など

・梱包機の取り扱いについて注意事項を作業手順書に記載し、作業方法の周知・徹底を図る。 など

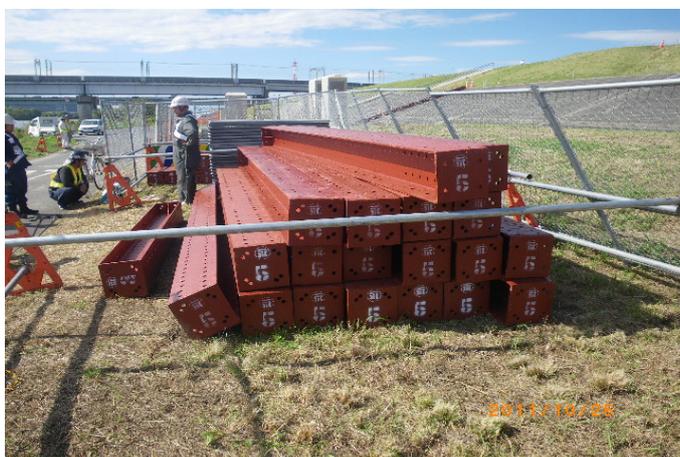
現場状況

・被災者は、資材置場にて仮囲いのB形フェンスを固定するH形鋼(300×300 L=5.0m 500kg)に玉掛けをして離れた。

・離れたことを確認したオペレータはH形鋼を吊り上げながら手前に引き寄せたところに被災者が近づいた。

・吊り荷の下にあったH形鋼が地面に落ちて倒れた際に、仮置きしていたH形鋼との間に右足をはさまれ負傷したものの。

・あいまいな合図方法により、玉掛と吊り上げのタイミングがずれてしまったため。
など

・合図者、玉掛者を明確にし、各作業内容を作業員に周知・徹底する。
など

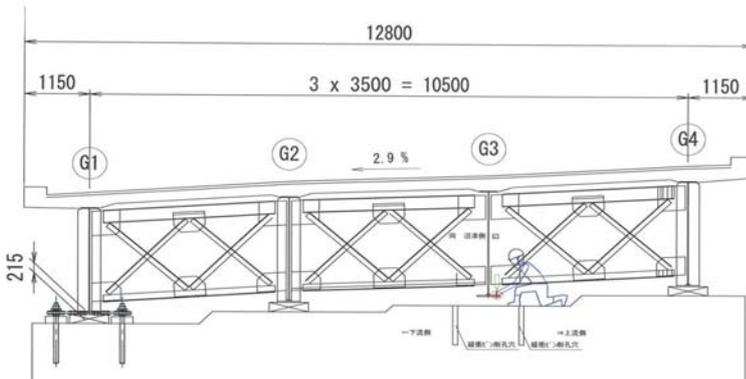
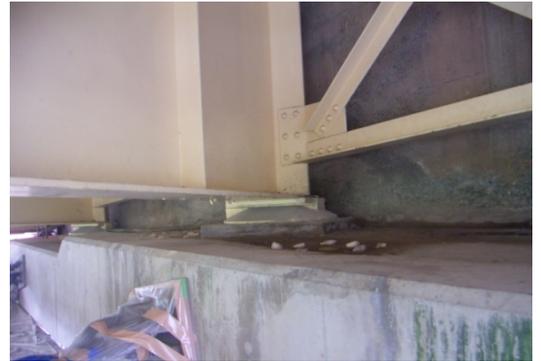
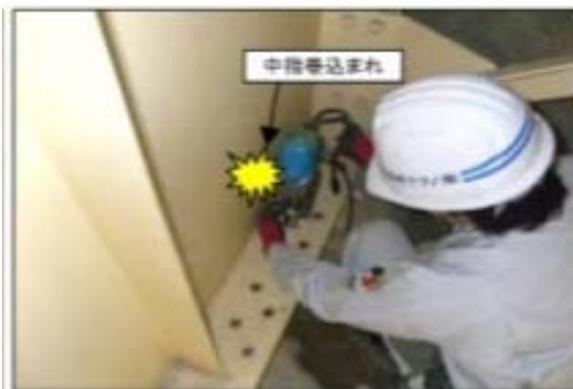
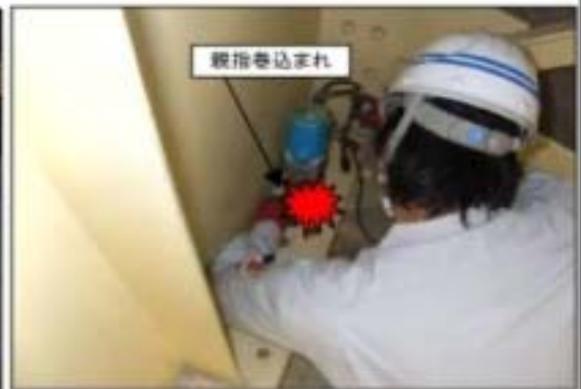
- ・作業員が削孔中、切粉を除去する際に、左手中指が挟まれそうになったため、振り払った際に、左手親指にあたり負傷。
- ・それまでの作業ではらせん状に切粉が発生したため、孔が開き終わってから切粉を除去していた。
- ・切粉を除去する際、削孔機の電源をOFFにしていなかった。

- ・切粉を除去する際に手を使用したため。
 - ・動いている機械に手を近づけたため。
- など

- ・切粉が発生した場合は、治具等を用いて除去すること。
 - ・動いている機械に手をいれないよう作業員に周知・徹底する。
- など

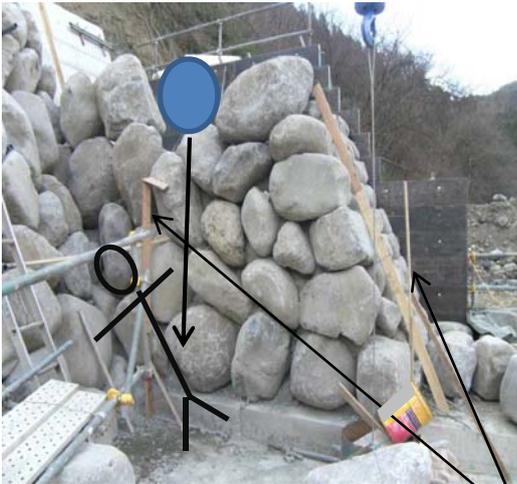
ワイヤーが外れ下へ落下

巨石を据え付けた時に玉掛ワイヤーが緩み巨石が下に落下。作業員の腰と足にあたったもの。

・吊り荷の下に入らないよう、作業に周知・徹底する。(クレーン則)
など

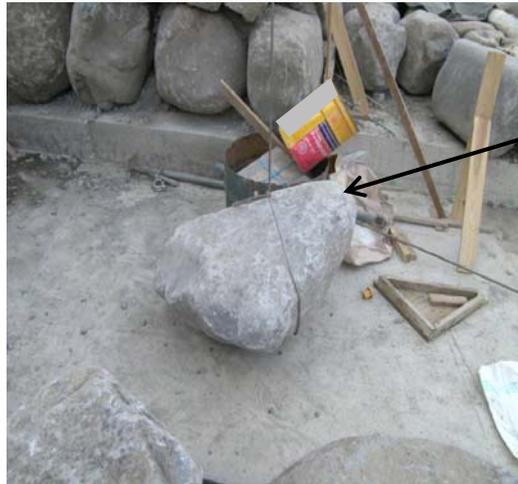
既設の石に当たりながら作業員の腰と足に接触

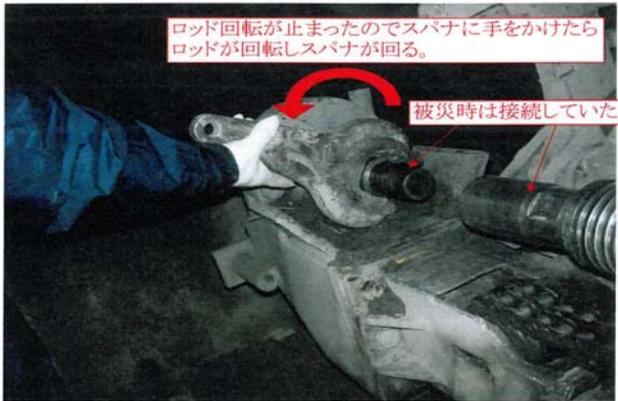
ロッド接続部詳細①

- ・アンカー工における削孔完了後、インナーロッドの抜管作業を行っていた。
- ・スパナをインナーロッドにセットしドリルヘッドに接続作業にて、一旦インナーロッドをドリルヘッドに閉め込む為、スパナを締付固定し、その後手元者がスパナを取り外しやすい箇所まで徐々に戻した。
- ・スパナの取手部が一旦停止したため、この位置にて取り外すと誤解した手元者が、オペに合図をしないままスパナの取手部を握り、取り外そうとした際に、オペがインナーロッドを回転させてしまい、手元者の指がスパナと受け台部分に挟まれ負傷したもの。

【事故防止のポイント】
 ・合図方法について作業員に周知・徹底する。 など

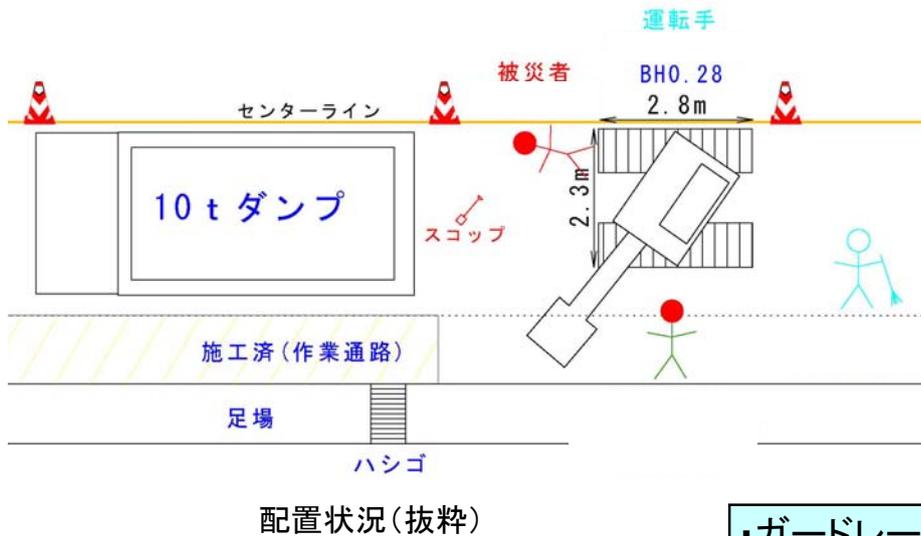
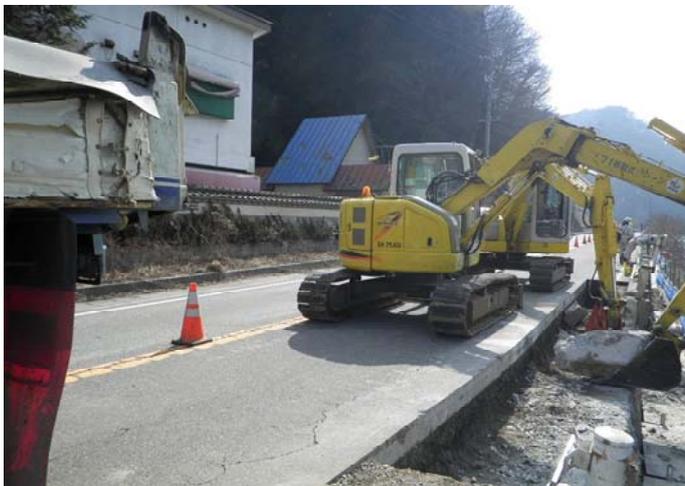
現場状況

・ガードレール基礎設置のため、既存コンクリート擁壁を取り壊し、積み込み作業を実施していた。

・破碎したコンクリート殻をバックホウにてダンプトラックに積み込もうと移動した時、作業員に接触、負傷したものの。

- ・オペレータの周囲確認不足。
- ・作業員が重機の周辺で作業をしたため。 など

- ・重機の作業の際には監視員を配置し、周辺を確認すること。
- ・重機周辺に立入禁止区域を設定する。 など

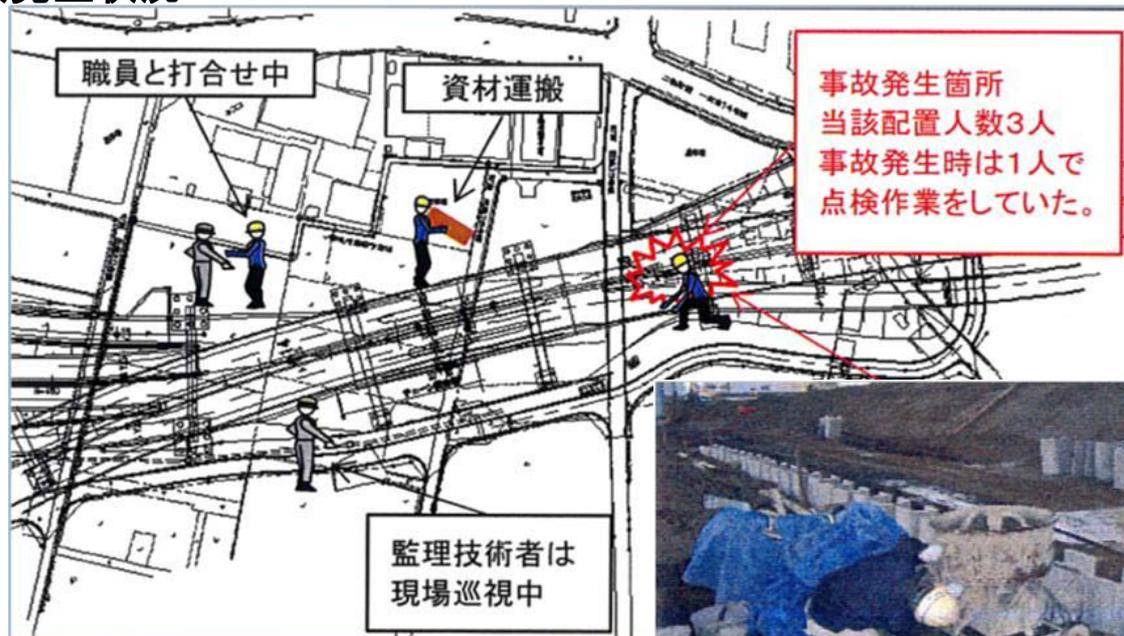
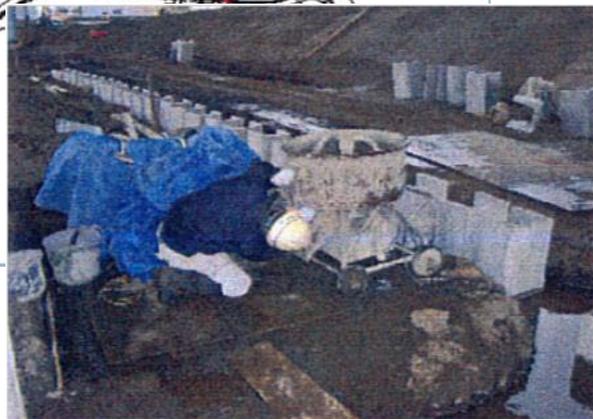
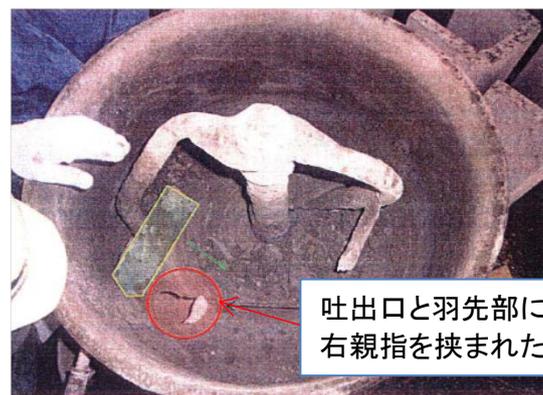
事故発生状況再現写真

・電源を入れても羽部分が動かなかったため、モルタル吐出口に何かが引掛かっていると思い、吐出口から右手を入れ確認した所、突然羽部分が動き出し、親指が挟まれ切断したものの。

- ・使用機器の安全教育が不十分だったため。
- ・電源をいれたまま手を入れたため。
- ・点検作業を一人で行ったため。

- ・使用機器の安全教育の徹底。
- ・機器の点検は複数人で行う。
など

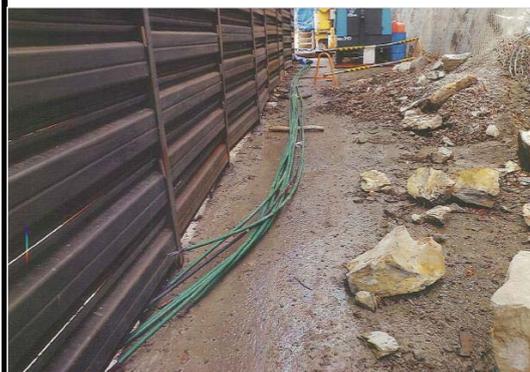
落下したアンカーワイヤー

・吊り上げ後、約10mほど横移動をしたところ、アンカーが玉掛していた繊維ロープから抜け落ちて落下、ばらけた一部が落下後にはねあがって付近にいた作業員の左手に接触、負傷したもの。

- ・アンカーワイヤーの玉掛けが不十分であった。
- ・運搬経路の監視・合図、吊り荷からの離隔が不十分であったこと。

- ・アンカーワイヤーの玉掛け作業に対し、作業手順書を示し、作業員に周知・徹底する。
- ・合図者を配置し、合図方法について作業員に周知・徹底する。

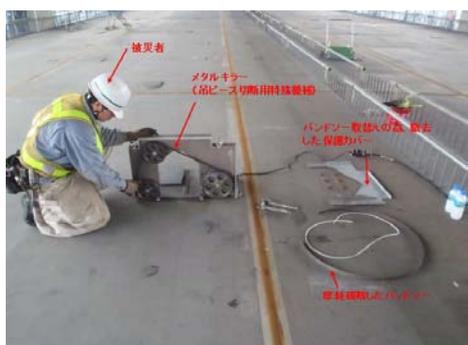
橋梁仮設用吊りピース(メタルキラー)作業状況

- ・橋梁仮設用吊りピースの切断撤去作業を実施。
- ・作業員が切断器具のベルト式の歯の取り替え・試運転を行っていたところ、右手人差指第一関節を挟まれ負傷したもの。

- ・作業手順書を遵守するよう作業員に周知・徹底する。
 - ・使用機器の安全教育の徹底を行う。
- など

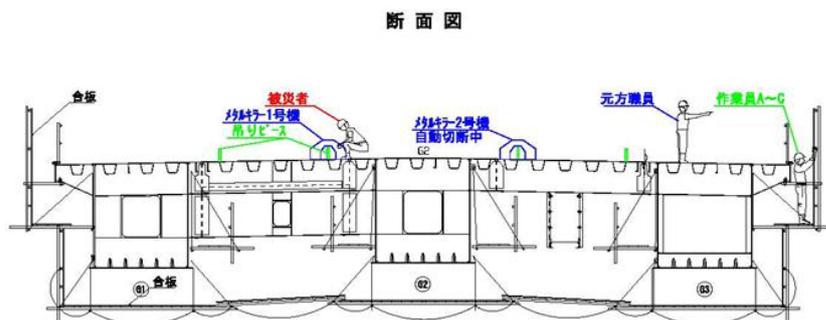
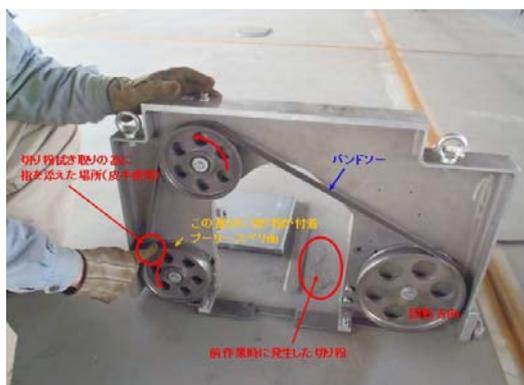
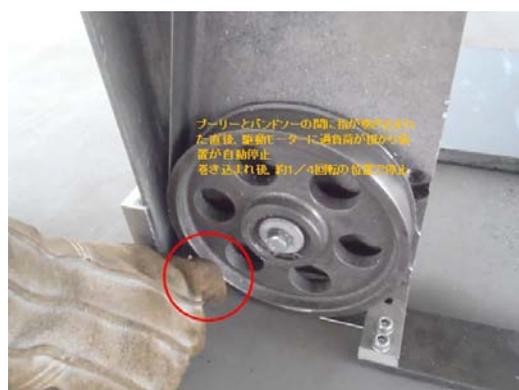
橋梁仮設用吊りピース(メタルキラー)被災状況

- ・作業手順が守られていなかったため。
 - ・機器の使用方法が安全ではなかったため。
- など
