発生日時	平成 23 年 6 月 29 日 (水) 22 時 40 分			天候	晴
工事情報	道路系事務所 As舗装工事				
被災の状況	性別	年齢	職種	被災の程度	
	-	-	-	ガス管損傷	
事故概要	電線管路の敷設作業中、バックホウにてガス管を損傷させたもの。				
公衆損害事故-地下埋設物件損傷

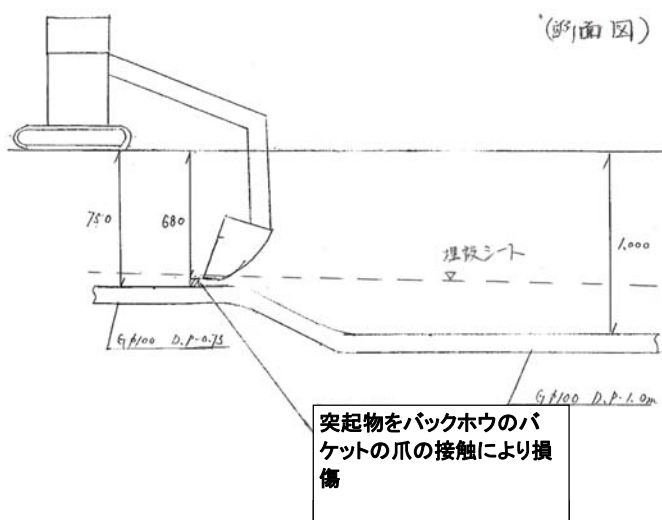
事故発生状況

- ・電線共同溝の管路部(歩道部)の布設作業
- ・ガス会社に立会いを依頼し、ガス管を確認した後、機械掘削を行っていた。
- ・作業中、ガスの臭いがしたため、ガス会社に復旧依頼。
- ・突起物と本管との接合部に亀裂が入っていることが分かった。
←ガス管の突起物をバックホウの爪の接触により損傷させた

【事故発生原因】
 ・埋設物近接箇所での掘削について安全対策が不十分であったため。
 など

【事故防止のポイント】
 ・作業手順について作業員に周知・徹底する。
 ・地下埋設物近接箇所では、不用意に重機を用いて作業をしない。
 など

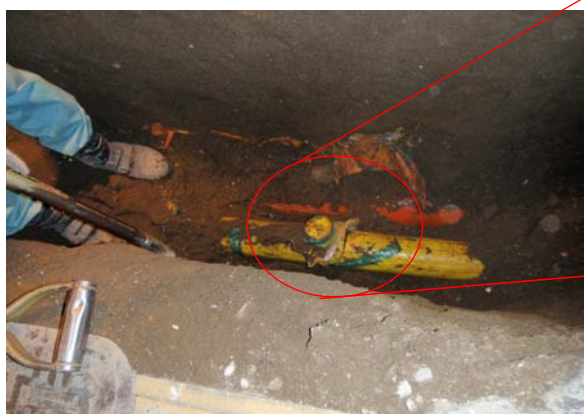
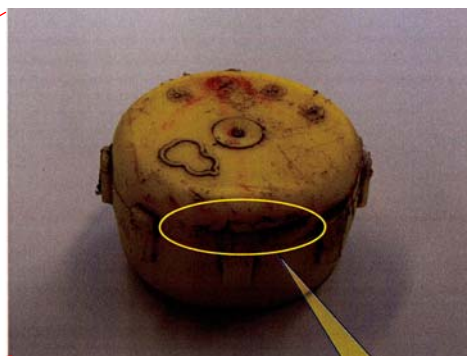
損傷状況

バケットの爪により損傷

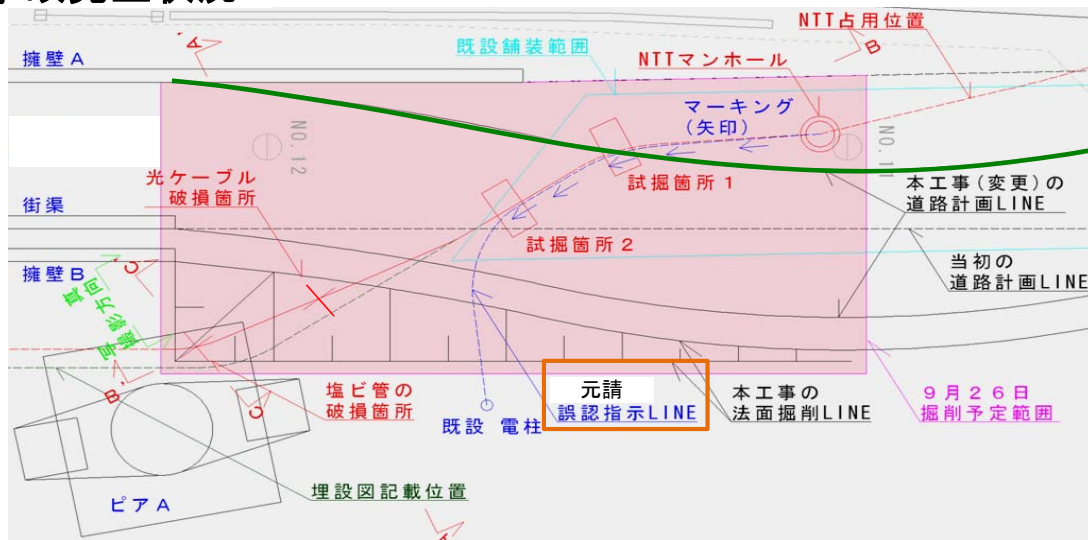
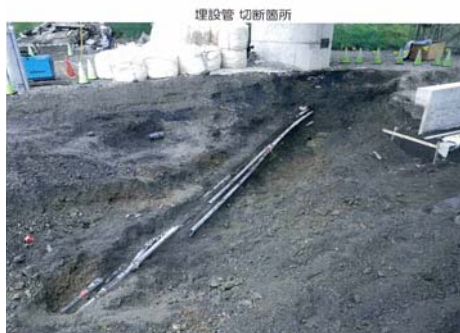
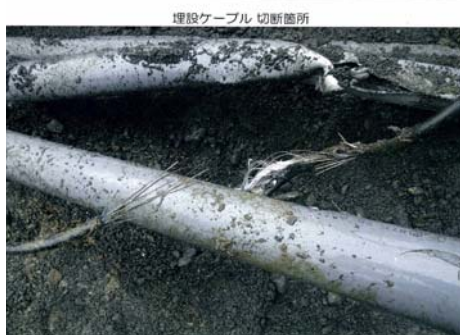
事故発生状況

- ・事前にNTTと立会いを行っていた。
- ・その後計画に変更があり、掘削範囲が拡大。
- ・当初計画の掘削範囲のままで埋設管位置を指示→損傷

- ・掘削範囲を変更した際に、埋設物に関する情報を再度確認しなかったため。
- ・埋設物に関する情報が現場内で共有されていなかったため。 など

- ・作業内容に変更が生じた場合は、作業箇所について再度確認すること。
- ・埋設物に関する情報を作業員に対して周知・徹底する。 など

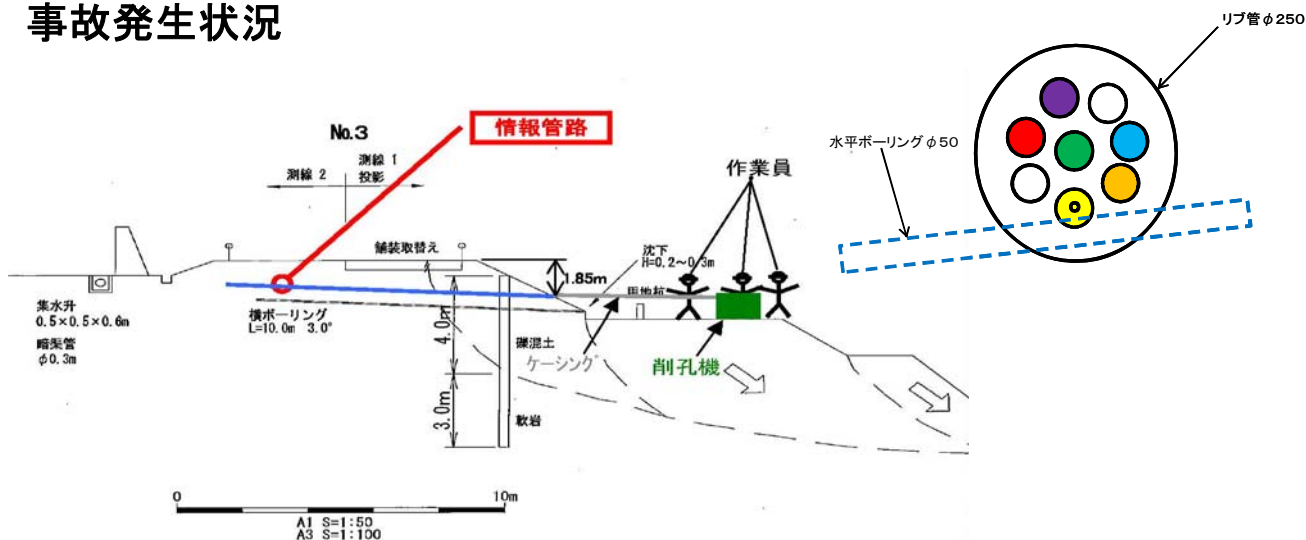
事故発生状況

- ・地下水排除を目的とした水平ボーリング(L=10m)を実施中、情報管路(リブ管・塩ビ管)を損傷させたもの。
- ・φ250のリブ管に入っていた塩化ビニールパイプφ50の8条の内、1条を損傷。(事務所の保護管、光ケーブルに損傷はなかった)
- ・事前に埋設物有無の確認をしていなかったため、作業員が埋設物を把握していなかった。

- ・地下埋設物について事前確認不足であるため。 など

- ・事前に台帳、管理者の立会い、試掘等により施工箇所地下埋設物を確認する。 など

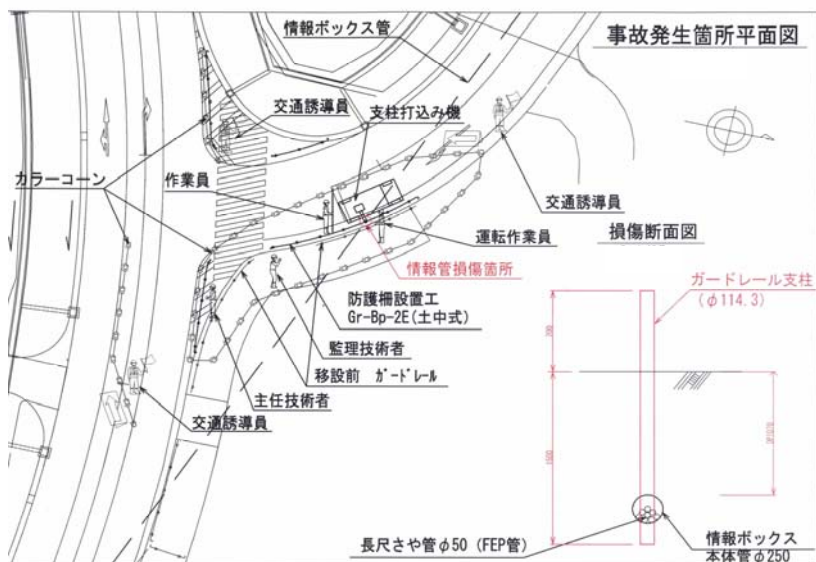
事故発生状況

占有企業の埋設物は図面、現地立会い依頼にて確認済み。

今回損傷した道路事務所管理の情報ボックスは、管理図からオフセットチェックを行い、想定位置を確認したが、試掘が必要なほど情報ボックスが近接しているという認識がなかった。

→位置の確認がされておらず損傷につながった。

- ・埋設物の存在がわかっている場合は必ず試掘を行い、位置を確認すること。
- など

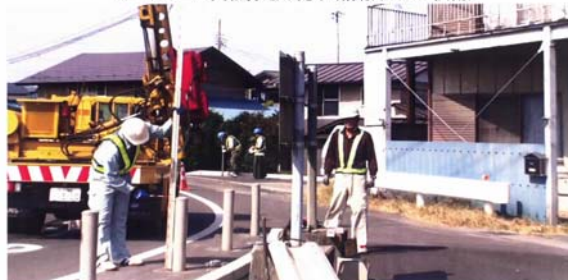
ガードレール支柱打ち込み完了(情報ボックス損傷)

- ・埋設物の位置を想定のみで決定し、試掘等で確認していなかったため。
- など

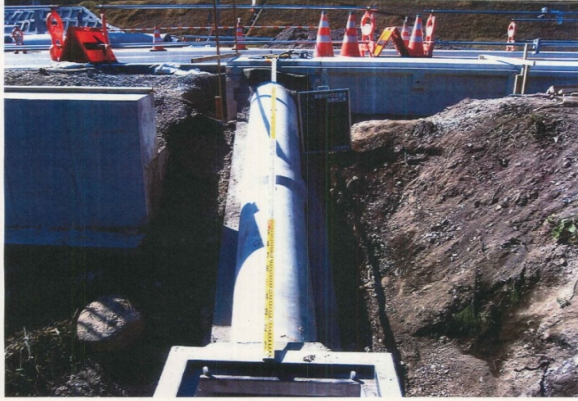
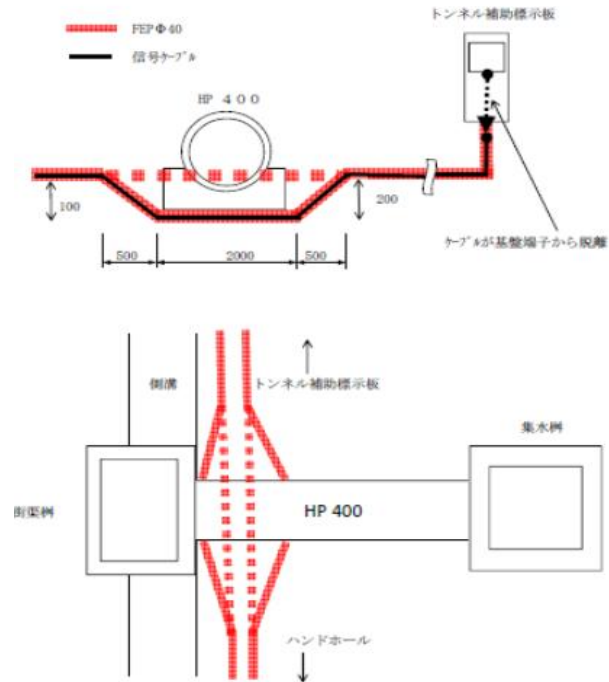
事故発生状況

- ・歩道内の横断管渠 (HP-400) を布設する作業を行っていた。
- ・ヒューム管を設置する際に、既設の信号ケーブル管が施工の支障になるため、人力にて押し下げ、碎石をケーブルに被せてプレートにて転圧した。
- ・その際、ケーブルを接続していたトンネル補助掲示板から基盤端子がはずれ、データに欠測が発生したもの。
- ・元請はケーブル管の存在を知っていたが、ケーブル管を考慮した作業計画は立てておらず、下請の判断で押し下げてしまったもの。

- ・配線の確認をせず、ケーブル管を押し下げてしまったため。

- ・支障物を事前に確認し、作業員に周知・徹底する。
- ・地下埋設物を考慮した作業計画を立てる。 など

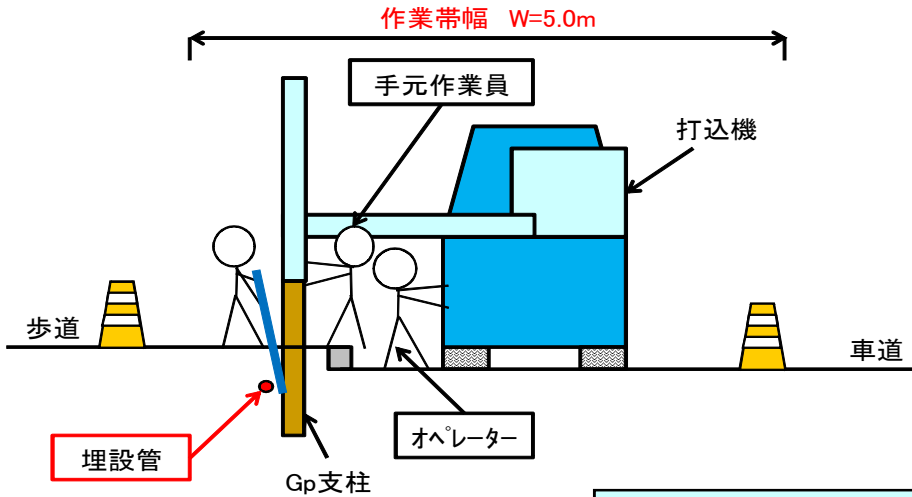
事故発生状況

- ・ガードパイプ設置作業。
- ・事前に試掘にて照明配管の位置を確認したところ、照明配管が新設支柱と干渉する位置にあったため、照明配管の2箇所をボールを用いて支柱を民地側に寄せていた。
- ・支柱のセットと同時にボールを取り外したため、支柱の下に照明配管が入り込んでしまったが、それに気付かず、照明配管の位置を確認しないまま支柱の打込みを開始した。その結果、支柱の下方にある照明配管を切断したものの。

- ・地下埋設物に対する注意喚起が不足していたため。 など

- ・地下埋設物近接箇所での作業については、具体的な作業手順を指示し、作業内容を周知・徹底すること。 など

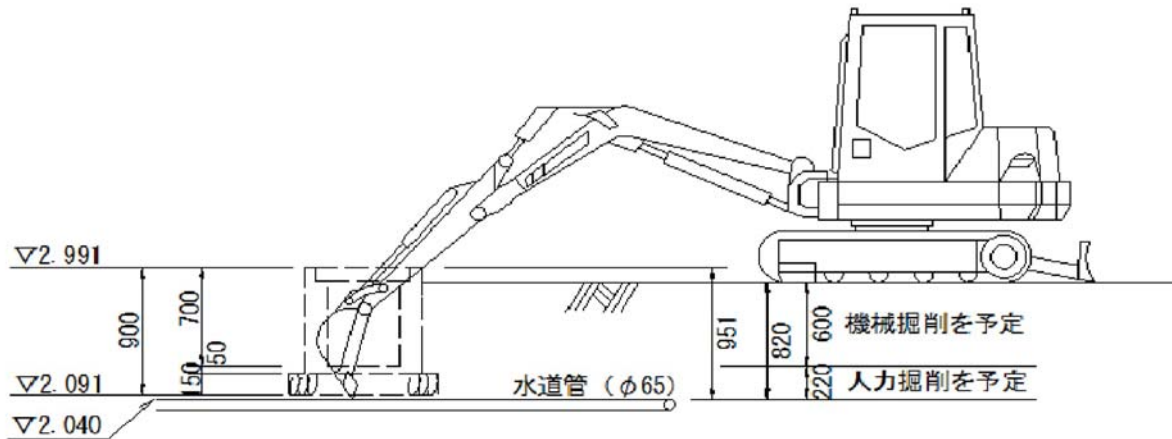
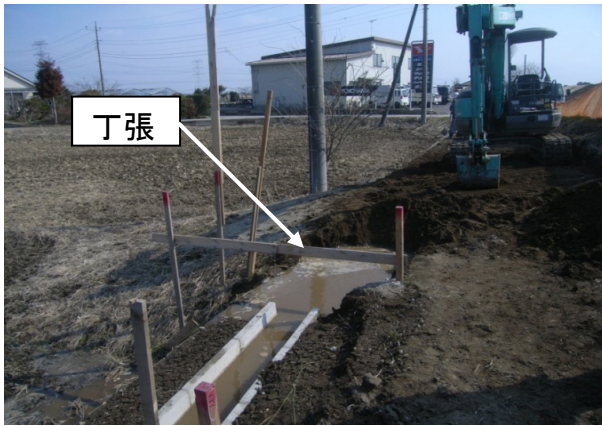
現場状況

・排水路の排水柵(B500×H600)設置作業。

・事前に試掘にて管の位置を確認し、上記の図のように掘削計画を立てていた。

・バックホウにて掘削を行っていた際にバケットにて水道管を圧迫し、亀裂破損を発生させたもの。

・地下埋設物に対する注意が不十分だったため。 など

・地下埋設物近接付近での作業については、十分注意するよう作業員に周知・徹底する。 など

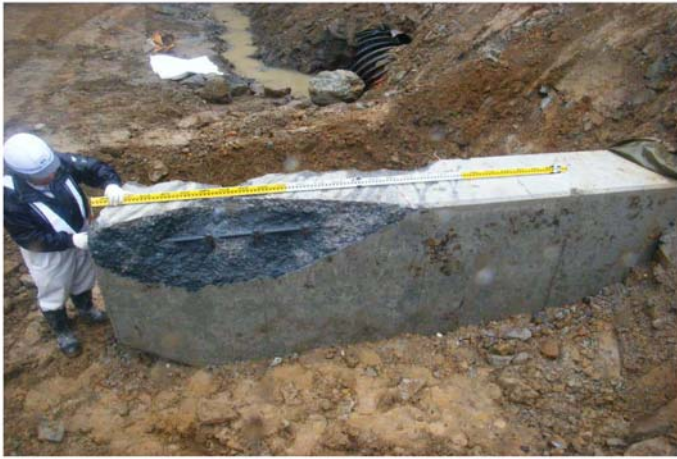
ウイング下流側破損状況

・転石の除去作業を行っていたところ、既設ボックスカルバートウイングを転石と間違えバケツで除去しようとし、ウイング部分を破損させたもの

・地下埋設物に対する注意が不十分だったため。 など

・地下埋設物近接付近での作業については、埋設物の状況を十分に把握した上で施工を行う。

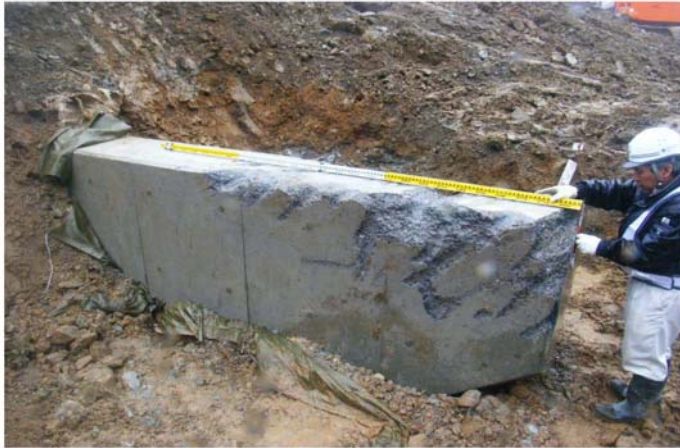
ウイング上流側破損状況

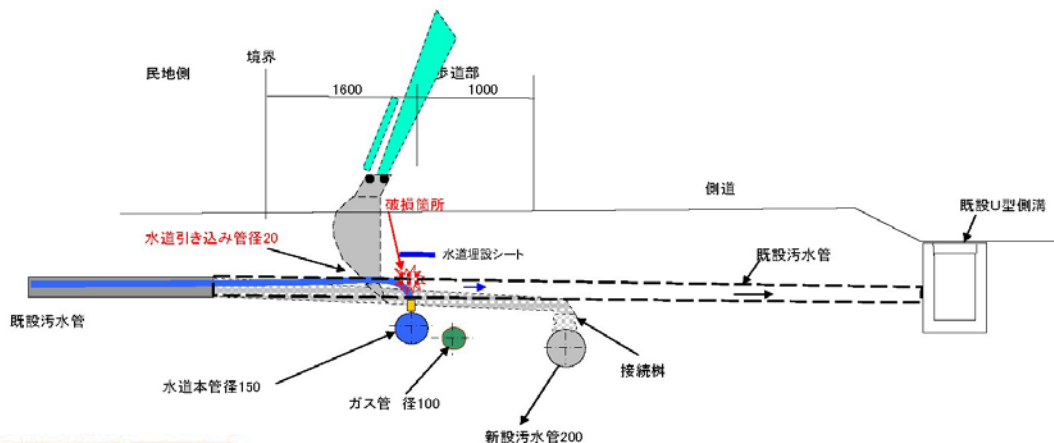
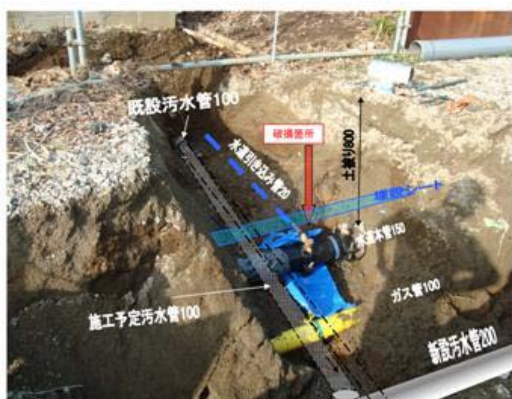
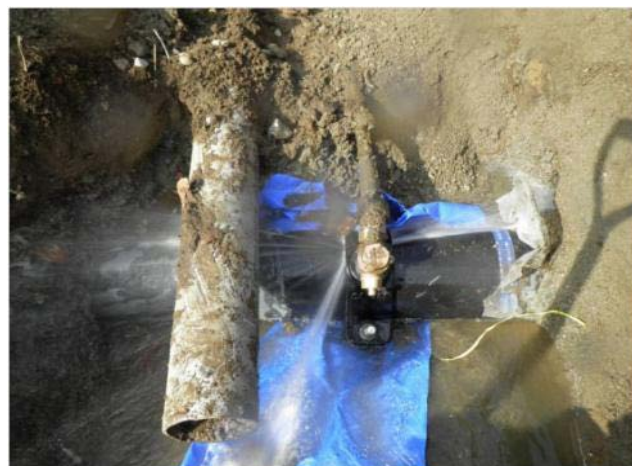
事故発生状況

- ・宅地排水の接続の汚水管φ100を施行するため、掘削をバックホウにて実施していた際に水道引き込み管φ20を破損させたもの。
- ・図面で埋設物があることは事前にわかっていたが、試掘等で確認していなかった。

- ・地下埋設物に対する注意が不十分だったため。 など

- ・地下埋設物近接付近での作業については、埋設物の状況を十分に把握した上で施工を行う。
