# 土系舗装の適応性について

関東技術事務所 技術課 塚本 裕子

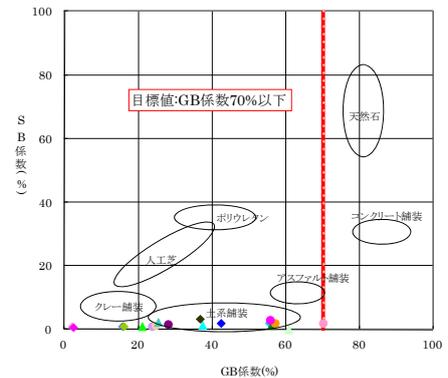
図1 土系舗装のGB、SB係数と測定結果

ハンドブックによる土系舗装の性能指標(暫定案)の一つで、路面の歩きやすさをGB係数(衝撃吸収性)、SB係数(反発弾性)で評価する。GB係数、SB係数とも小さい値ほど体に対する負担が少なく、目標値はGB係数70%以下である。各箇所とも目標値を満たしており、衝撃吸収性の観点から歩きやすいと判断できる。

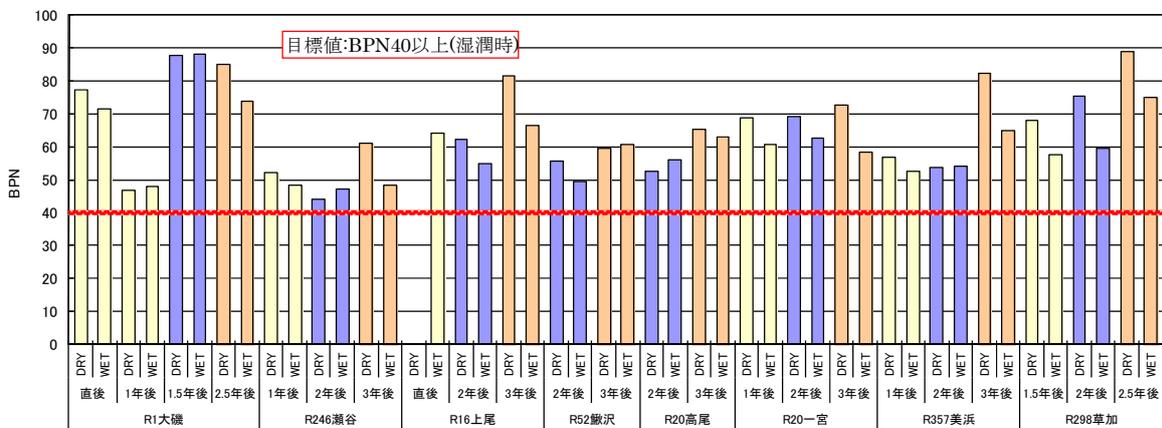
図2 すべり抵抗試験 (BPN) 測定結果

安全性の指標として、乾燥状態と湿潤状態について地面との設置点のすべり抵抗を把握する。目標値は湿潤時BPN40以上で、各箇所とも3年間目標値を上回っていた。しかし、利用者からすべりやすいとの声もあり、すべり抵抗を適切に評価できていない可能性が考えられる。

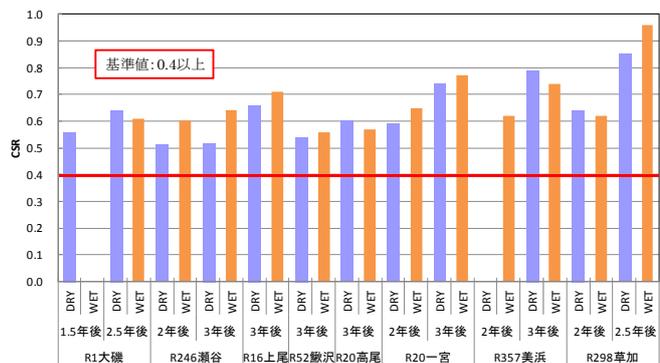
図3 すべり抵抗試験 (CSR) 測定結果

りを評価する方法である。建築等で用いられる基準値としてCSRが0.4以上であれば問題なく歩行することができる」と評価している。CSRは全箇所でも0.4を上回っていたが、浮き砂量の多い箇所では値は低い傾向にあり、またアンケート調査の結果、CSRが0.4～0.6の範囲は、個人差によりすべるか否か、評価が異なる。なお、CSRの値の方がBPNより利用者の評価と合致しており、評価手法として適用可能と思われる。

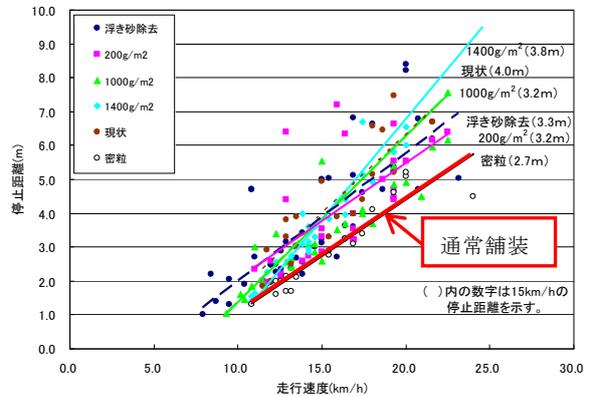
図5 自転車の制動停止距離 (R298 草加)

自転車でのすべり抵抗を評価するため、自転車の性能評価に関する方法に準拠し、図4の制動停止距離を測定した。草加市内の国道298号では浮き砂量を変えて調査し、通常舗装での制動停止距離と比較した結果、浮き砂が多いと制動停止距離が長くなることが判明した。浮き砂量が多い箇所では通常舗装よりすべりやすく、安全性に懸念がある。

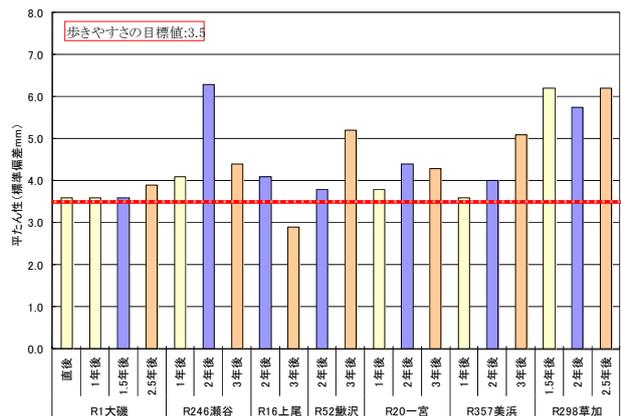
図6 平坦性の調査結果

平坦性測定は歩行、走行性の耐久性の指標として、路面の縦断的な凹凸を測定し、評価する。ハンドブックに記載されていないが、舗装性能評価法別冊によると3.5mm以下で歩きやすいと感じるようになることから、調査箇所では歩きにくいと判断できる箇所が複数あった。
