工事事故(速報)の情報提供について

【工事事故(速報)発生状況】 (H24.6.30現在)

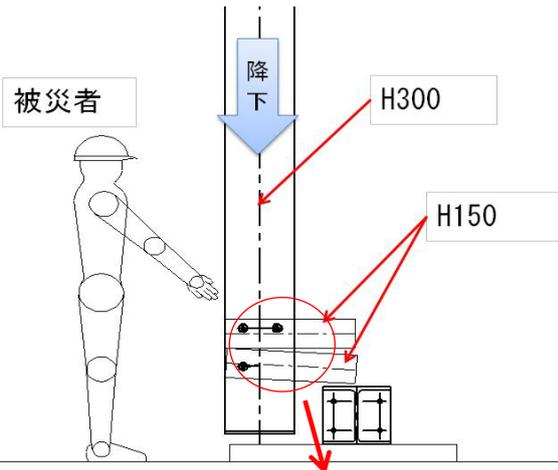
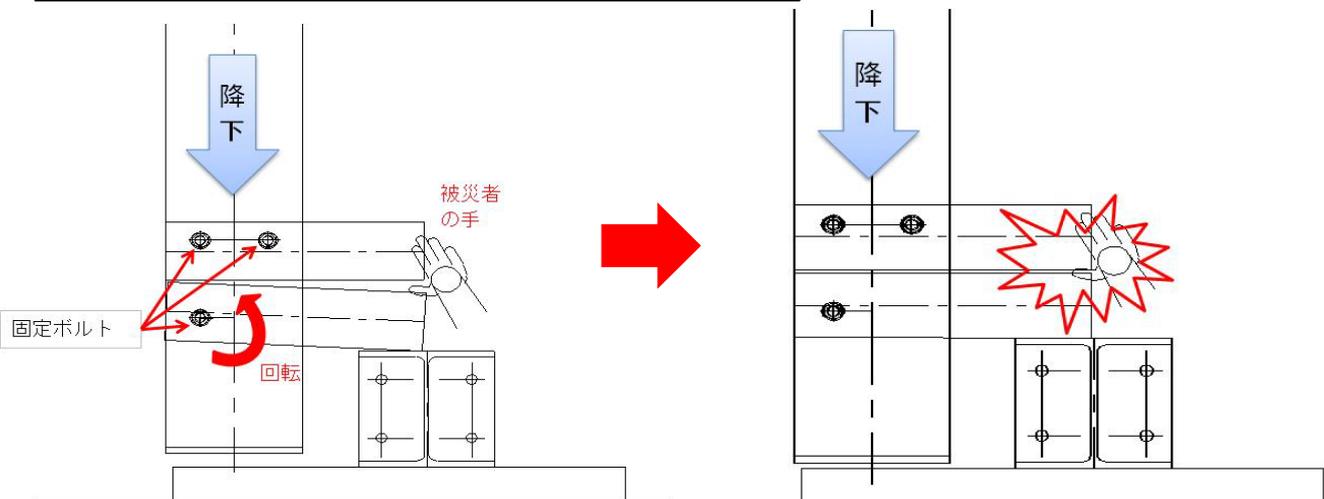
事故発生状況

- ・濁水処理プラント架台の解体撤去作業を50tラフタークレーンで実施。被災者は仮置き場への鋼材荷下ろしに従事。
- ・H300鋼材に固定されたH150鋼材が回転する状況であったため、降下時に手を挟まれたもの。

固定ボルトを外し、H150を外してから吊す予定であったが、さび等によりボルト1本しか外せなかった。仮置き場で切断予定であった。

【事故発生原因】

- ・作業時の手元確認を怠ったため。
- ・鋼材が動き、手が挟まれやすい状態で移動作業を行ったため。 など

- ・日々の危険予知活動等にて安全意識を向上させる。 など

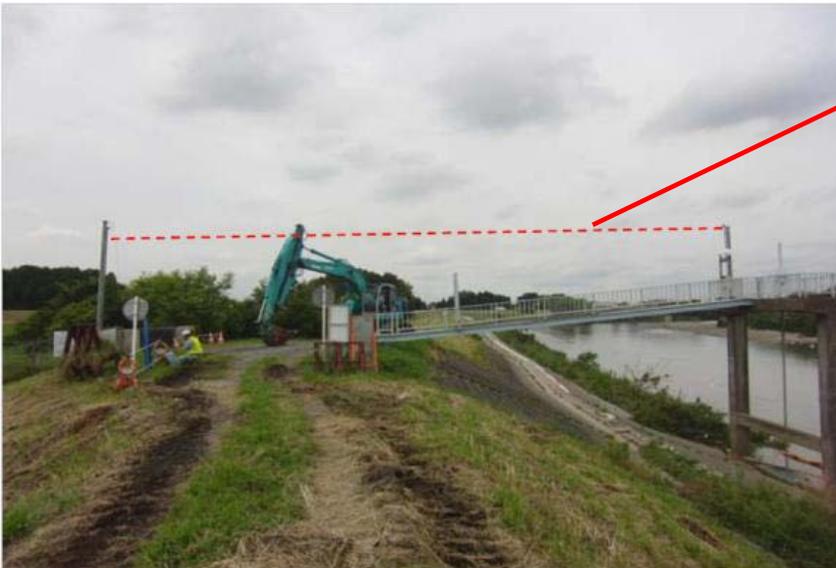
監視カメラの
電源ケーブル

・台風4号の出水で待避したバックホウ(0.7m3)を現場に戻す為に、堤防天端を自走していたところ、堤防天端上を横断していた、浄水場の取水口監視カメラの電源ケーブルを切断したもの。

・本経路は、バックホウの搬入、搬出時しか通る予定がなかったため、のぼり旗、三角旗、注意喚起看板は設置せず、誘導員の誘導で対応予定であった。

・バックホウのオペが、既に入入りした経路であり、誘導なしでも入場できると判断し、誘導員を待たずに移動し、切断したもの。

・架空線に対する注意喚起が不十分であったため。 など

・架空線近接箇所の移動・作業時の安全管理を周知・徹底する。 など

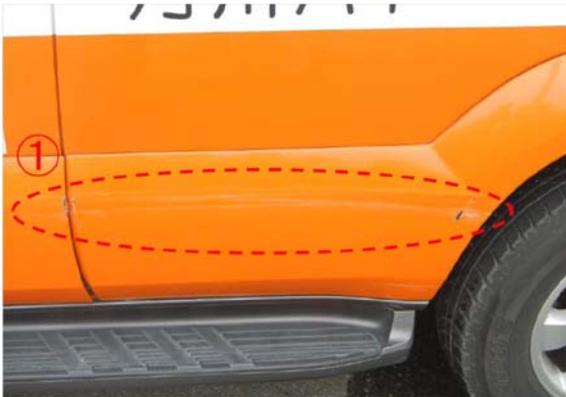
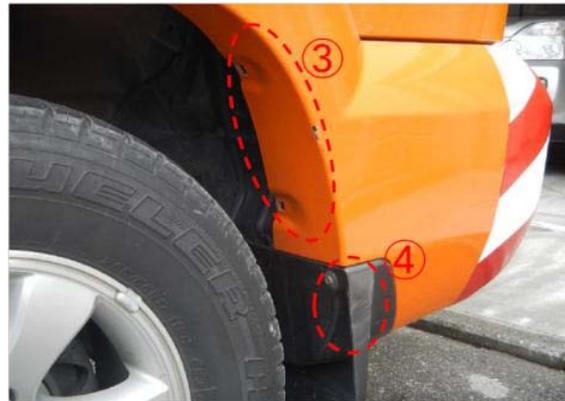
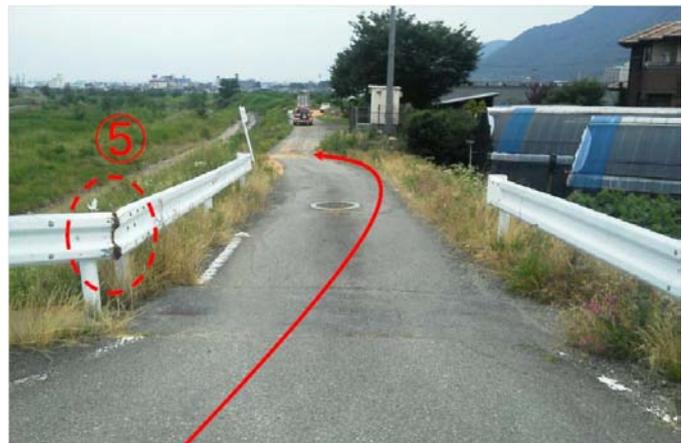
車両損傷状況

・河川巡視中、橋を左岸から右岸に渡り右岸堤に回り込む際に、ガードレールに接触し、車左後部を損傷させたもの。

・ガードレールの施設管理者に報告したところ、該当箇所については、今回の事故によって損傷したものではないと考えられるため、補修は要求しないとのこと。

・運転手の左側側方確認不足によるもの。
など

・車両安全運転教育の徹底。
・周辺構造物への注意、確認を行う。
など
