工事事故(速報)の情報提供について

【工事事故(速報)発生状況】 (H24.8.31現在)

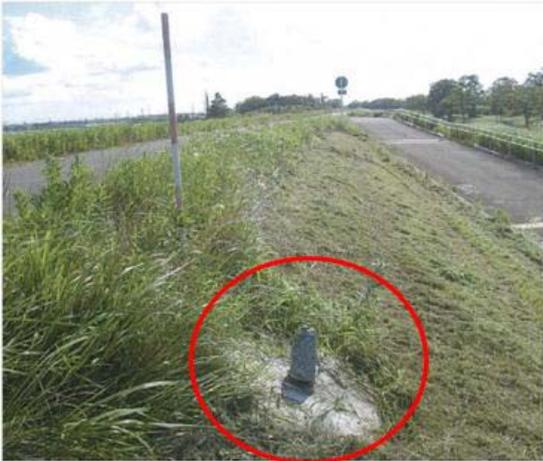
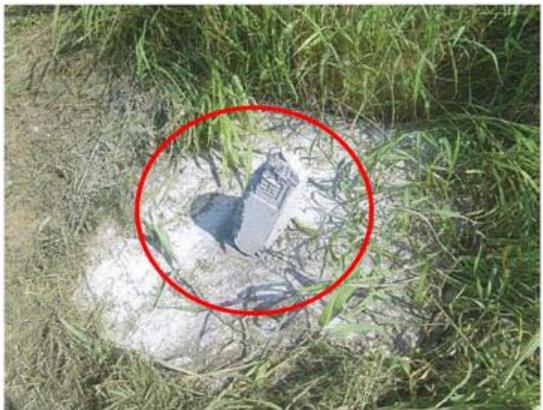
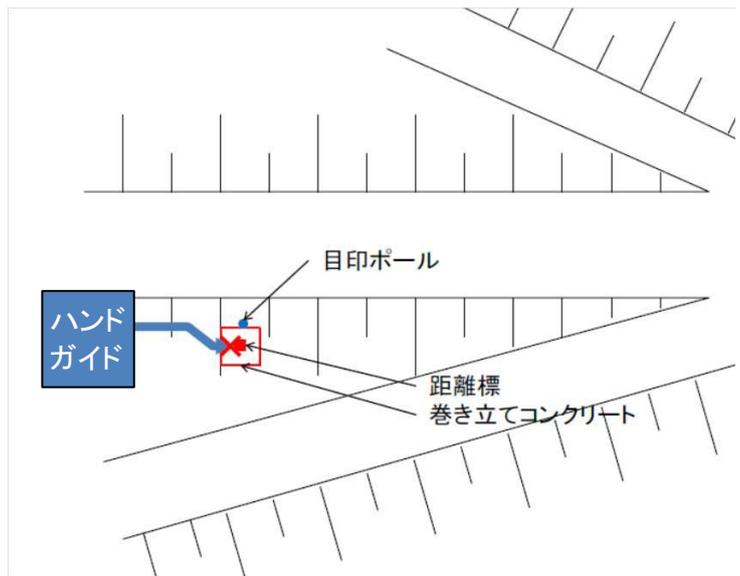
発生日時	平成 24 年 8 月 3 日 (金) 15 時 30 分				天候	晴
工事情報	河川系事務所 役務					
被災の状況	性別	年齢	職種	被災の程度		
	-	-	-	距離標損傷		
事故概要	ハンドガイド式で堤防除草作業中、距離標のコンクリート柱を損傷させたもの。					
	公衆損害事故-その他公衆損害

距離標損傷状況

- ・ハンドガイド式除草機械を使用し堤防除草作業中、距離標のコンクリート柱を損傷させたもの。
- ・距離標は、今年度に他業務で更新したもの。養生中であったため、注意喚起のポールを若干離して設置されていたため、距離標の位置を見誤り、接触したもの。
- ・施工計画書において障害物周りは先行除草を行う事となっていたが実施されていなかった。

- ・施工計画書が守られていなかったため。
など

- ・施工計画書、作業手順書を遵守するよう作業員に周知徹底を行う。

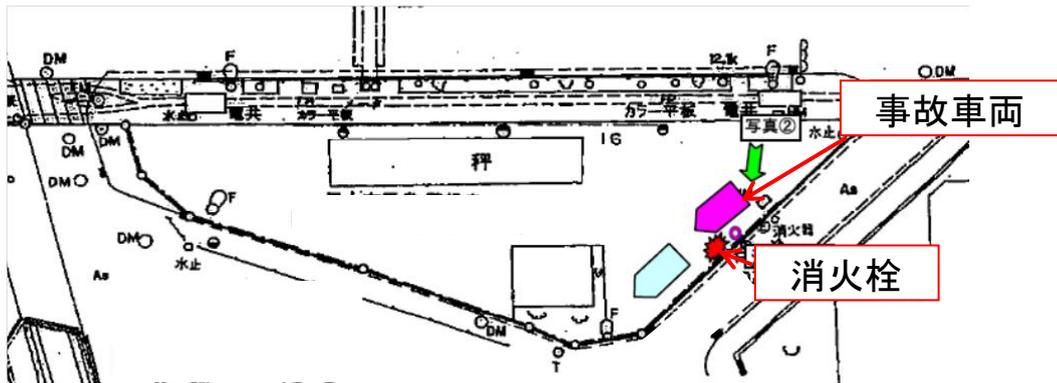
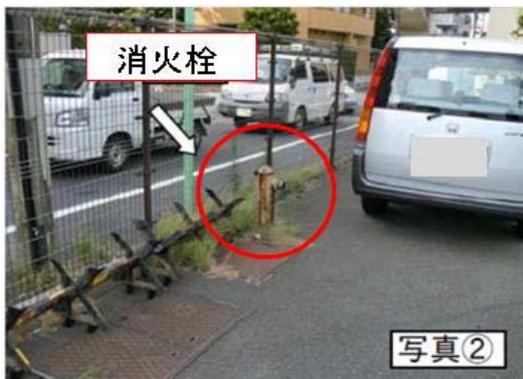
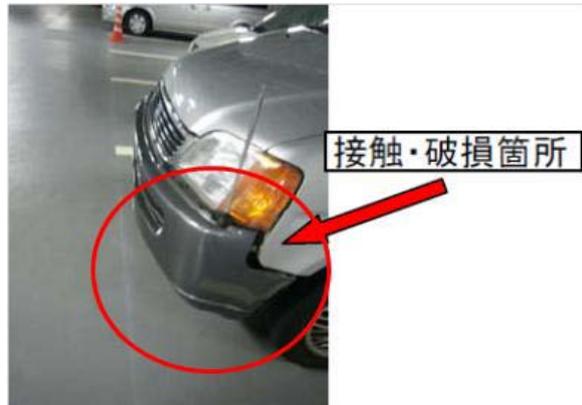
発生日時	平成 24 年 8 月 9 日 (木) 13 時 15 分				天候	晴
工事情報	道路系事務所 役務					
被災の状況	性別	年齢	職種	被災の程度		
	-	-	-	官用車損傷		
事故概要	<p>車輛台貫所の駐車場で、縦列駐車を行った際、後退時に構造物(消火栓:高さ約50cm)にフロントバンパー左側を引っ掛け、損傷させたもの。</p> <p style="text-align: right;">公衆損害事故-その他 公衆損害事故</p>

・車輛台貫所の駐車場で、縦列駐車を行った際、後退時に構造物(消火栓:高さ約50cm)にフロントバンパー左側を引っ掛け、損傷させたもの。

・運転手の前方側方確認不足によるもの。 など

・車両安全運転教育の徹底。
・周辺構造物への注意、確認を行う。
など

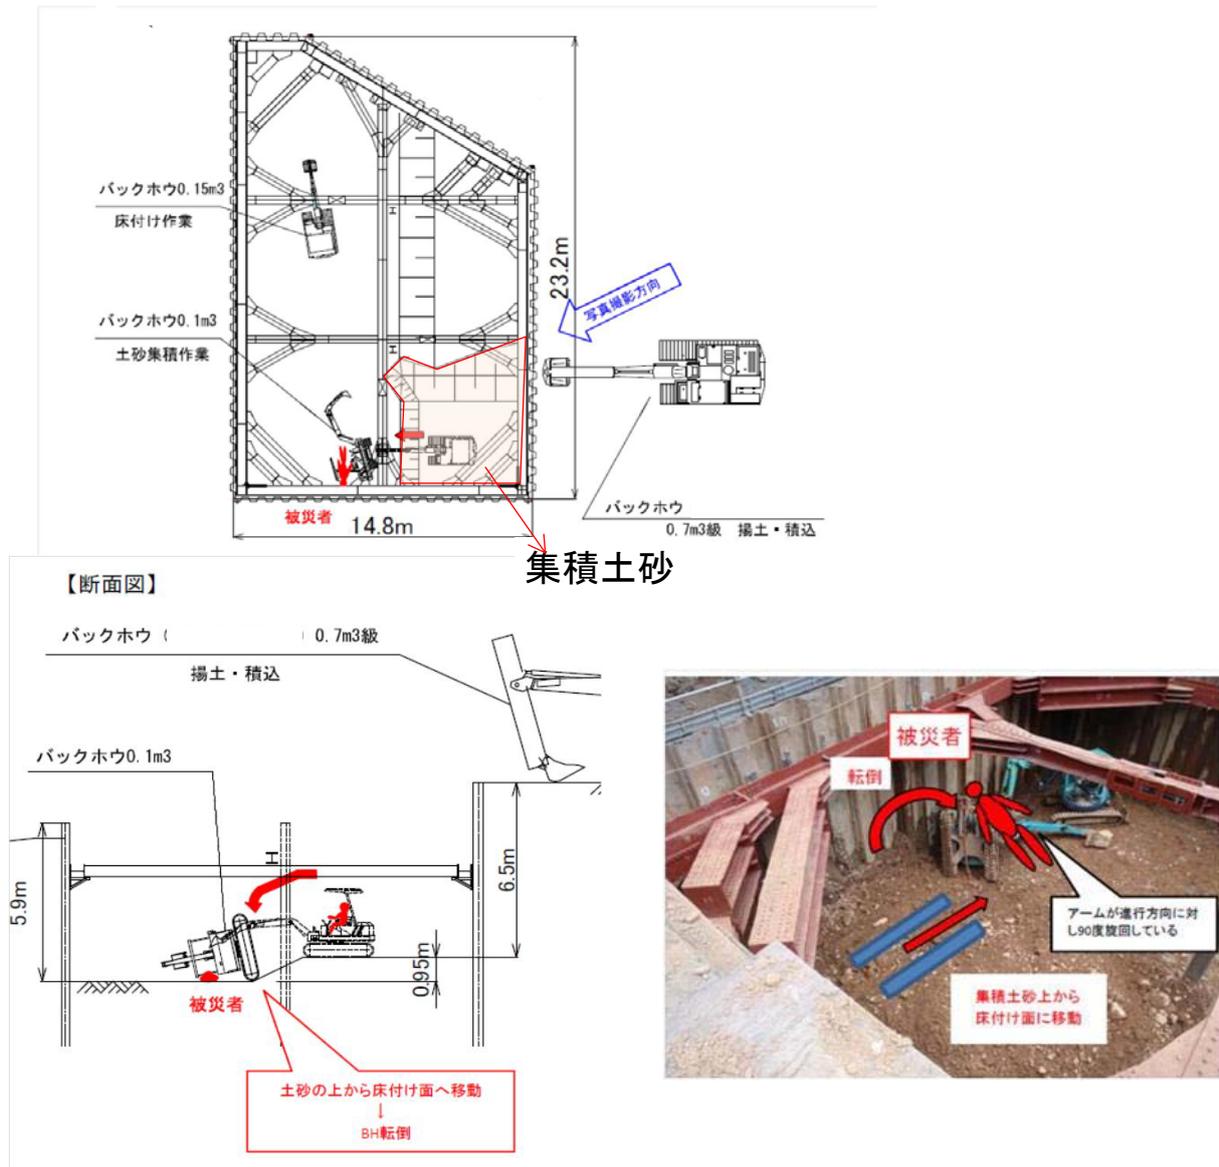
発生日時	平成 24 年 8 月 10 日 (金) 10 時 17 分				天候	晴
工事情報	道路系事務所 一般土木工事					
被災の状況	性別	年齢	職種	被災の程度		
	男	57	オペレータ	死亡		
事故概要	バックホウにて橋台の掘削床付け作業中、バックホウが転倒し、オペレータが床付け面とバックホウに挟まれたもの。					
	工事関係者事故-建設機械の稼働に関連した人身事故

- ・橋台の2次掘削を実施。
- ・土砂の集積作業を行っていたBHが集積していた地盤から床付け面(段差95cm)に移動(降下)中に転倒、操作していたオペレータが下敷きになったもの。

- ・現在調査中。

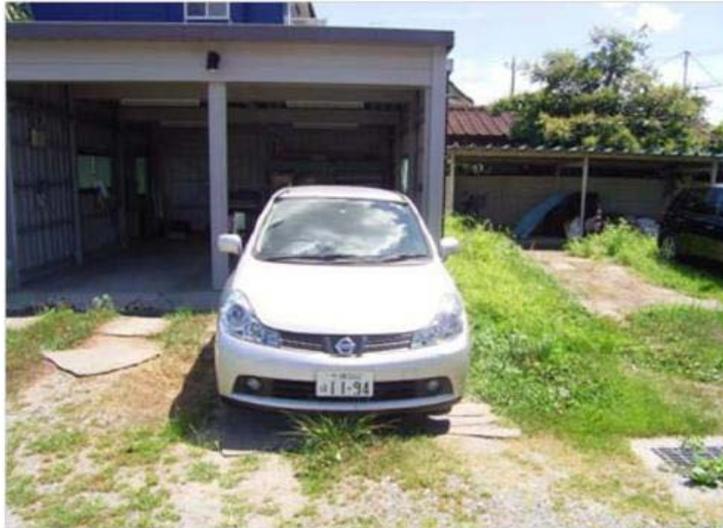
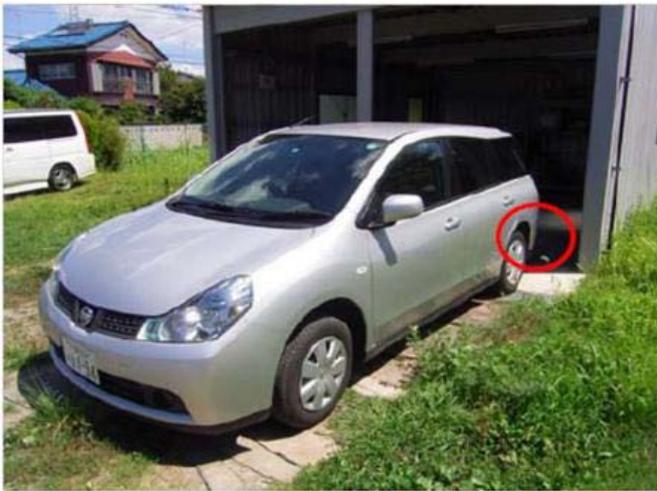
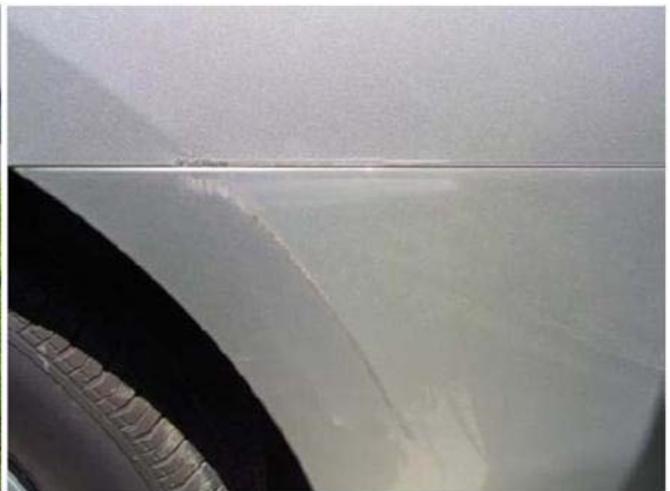
発生日時	平成 24 年 8 月 20 日 (月) 11 時 0 分				天候	晴
工事情報	河川系事務所 役務					
被災の状況	性別	年齢	職種	被災の程度		
	-	-	-	官用車損傷		
事故概要	出張所構内において、官用車車庫入れ時に車の左後ろを損傷したものを。					
公衆損害事故-その他 公衆損害事故

車両損傷状況

・運転手の左後方確認不足によるもの。 など

・車両安全運転教育の徹底。
・周辺構造物への注意、確認を行う。
など

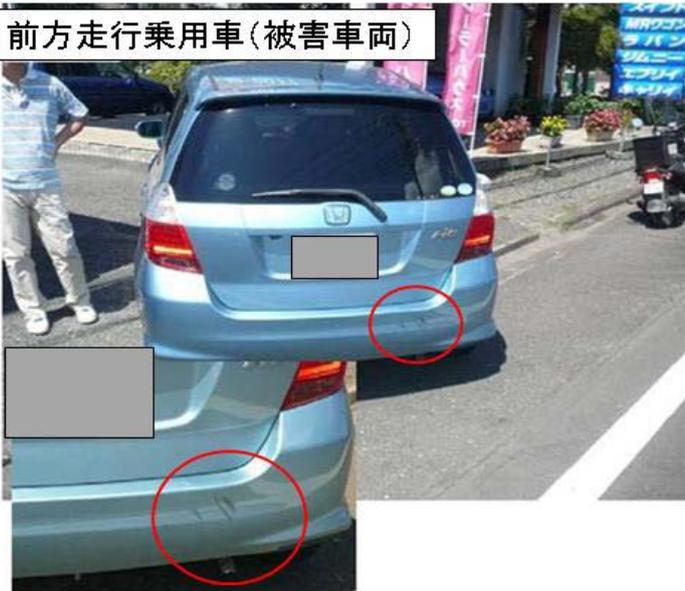
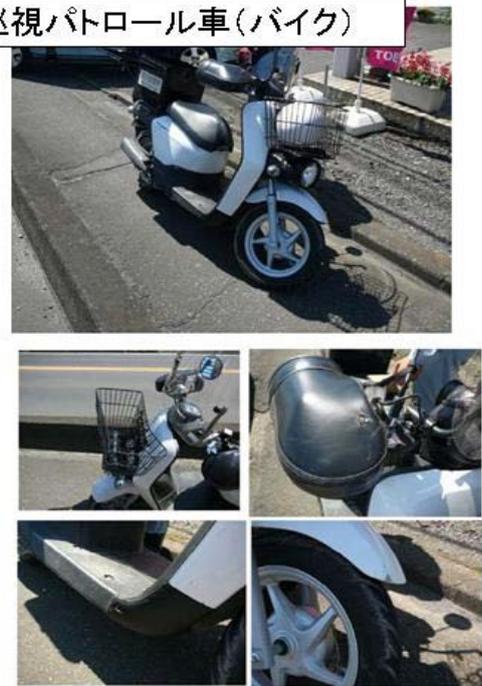
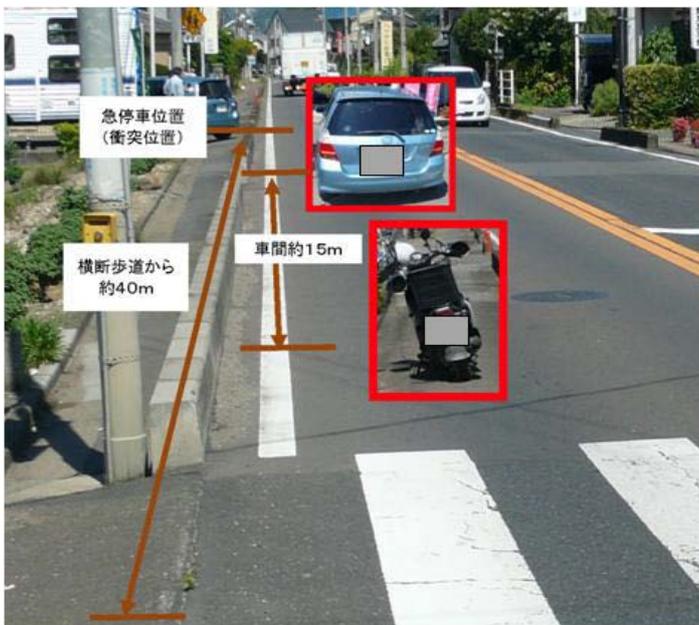
発生日時	平成 24 年 8 月 24 日 (金)			9 時 56 分	天候	晴
工事情報	河川系事務所 業務					
被災の状況	性別	年齢	職種	被災の程度		
	男	44	巡視員	かすり傷		
事故概要	河川巡視ルート of 県道を走行中、前に走っていた乗用車に巡視パトロール車(バイク)が追突したものの。					
公衆損害事故-その他 公衆損害事故

巡視パトロール車(バイク)

- ・河川巡視ルートの県道を走行中、前を走っていた乗用車が携帯電話通話のためウィンカーをだして急停車。
- ・ブレーキ操作したが、タイヤがロックして、右倒しになり滑りながら前方に停車した乗用車に追突したものの。

【事故発生原因】
 ・運転手の前方確認不足によるもの。
 など

【事故防止のポイント】
 ・車両安全運転教育の徹底。
 など

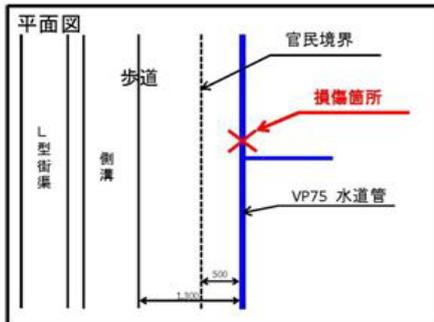
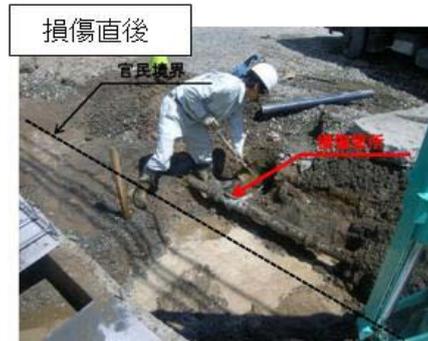
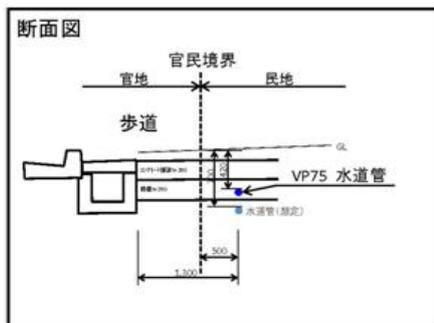
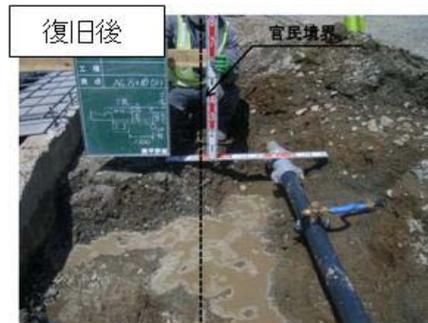
発生日時	平成 24 年 8 月 30 日 (木)			9 時 50 分	天候	晴
工事情報	道路系事務所 維持修繕工事					
被災の状況	性別	年齢	職種	被災の程度		
	-	-	-	水道管損傷		
事故概要	歩道改修における掘削作業中、水道管をバックホウの刃先で損傷させたもの。					
	公衆損害事故-地下埋設物件損傷

- ・水道管を管理者台帳で確認していたが、詳細な位置は不明であった。
- ・現地確認(周辺の制水弁等の確認)により水道管深さを70cm前後と想定して作業を実施。
- ・周辺で水道管の漏水箇所を発見し、管理者に情報提供。立会を行い、この箇所での水道管深さが70cmであることを確認。
- ・出入口部擦り付け箇所において50cmの掘削作業をおこなったところ、水道管深さが42cmであったため、バックホウの刃先で損傷させたもの。
- ・事故発生箇所においては、試掘による水道管の確認を行っていなかった。

- ・施工に先立ち、試掘、目視確認を行っておらず、地下埋設物に対する注意が不十分だったため。
- など

- ・地下埋設物付近での作業については、埋設物の状況を十分に把握した上で施工を行う。
- など
