# 死亡事故が連続する新4号国道小山市<sup>たま</sup>田間の 緊急事故対策の取り組みをお知らせします。

—記者発表資料—

平成18年4月以降、9月までの6ヶ月で3件の死亡事故が発生している、新4号国道の小山市田間交差点及び周辺部について、安全性向上箇所を選定し、緊急事故対策を実施します。

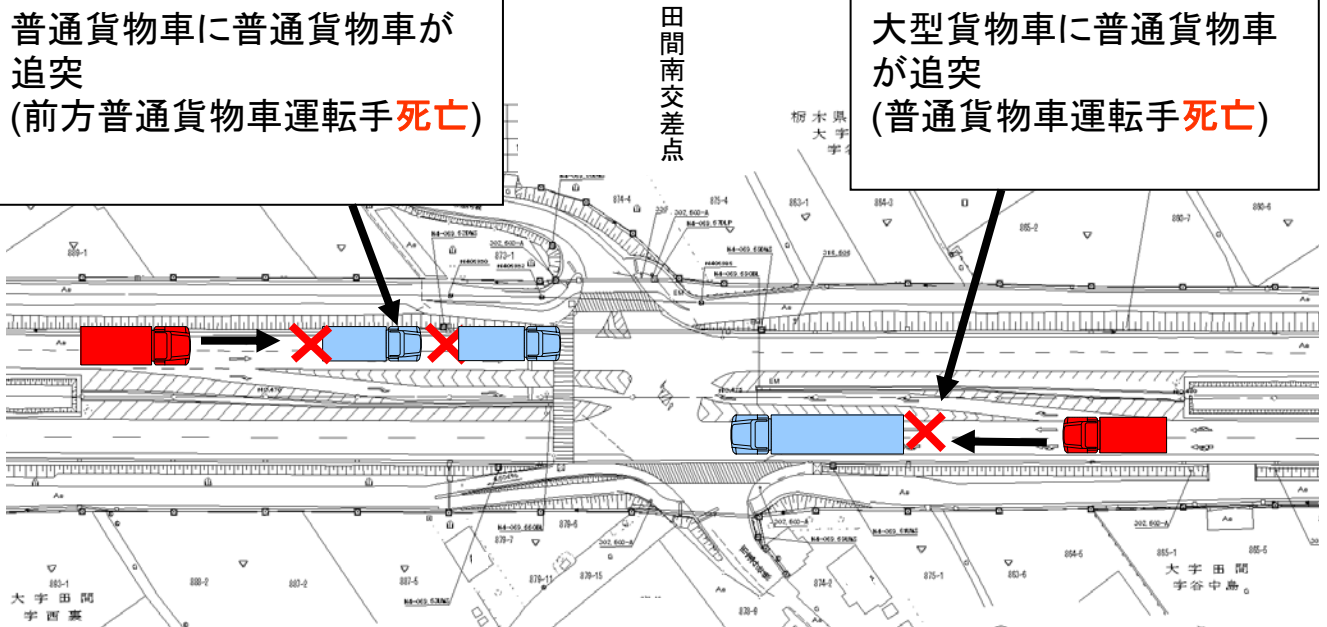
## 2. 事故状況図(上図の円内)

H18.7.6 PM3:38

普通貨物車に普通貨物車が  
追突  
(前方普通貨物車運転手**死亡**)

H18.7.4 AM6:05

大型貨物車に普通貨物車が  
追突  
(普通貨物車運転手**死亡**)

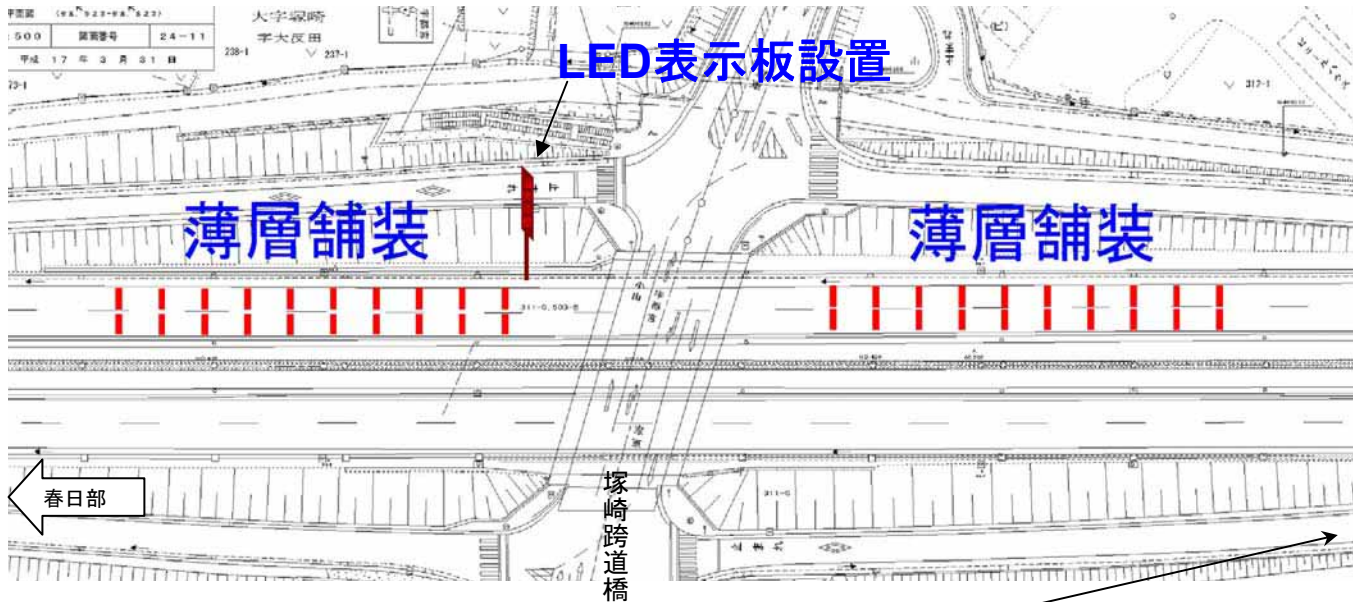
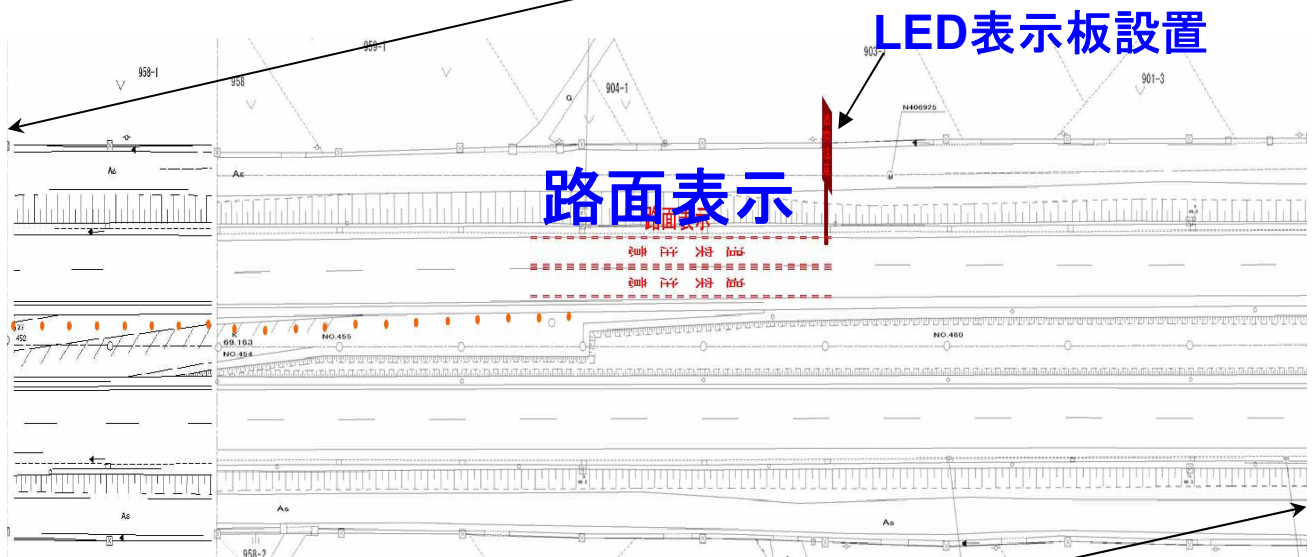
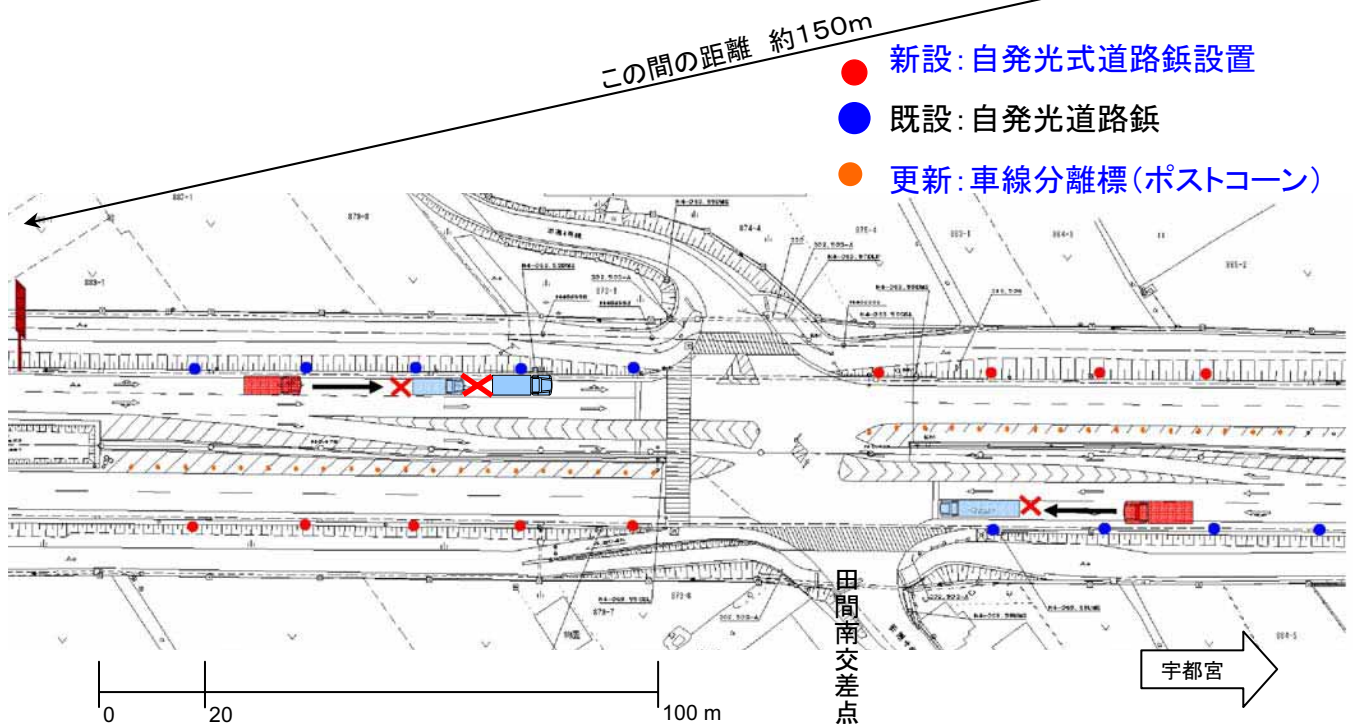
### 3. 事故対策計画図（代表箇所）

重大事故が多発する箇所(4年で2件以上の死亡事故)に該当。

安全見える化プランの**要対策箇所**と同様の  
早急な事故対策が必要。

| | ① | ② | ③ | ④ | ⑤ |
| 対策 | 路面表示<br>(追突注意・ドットライン) | 薄層舗装 | LED看板 | 自発光式道路鋏 | 車線分離標<br>(ポストコーン) |
| 目的<br>(効果) | <ul style="list-style-type: none"> <li>・走行車両の速度抑制</li> <li>・ドライバーの注意を促す</li> <li>・狭隘感による適度な緊張感</li> </ul> | <ul style="list-style-type: none"> <li>・視覚的・体感による速度抑制</li> <li>・色彩変化、狭隘感による適度な緊張感</li> </ul> | <ul style="list-style-type: none"> <li>・交差点の事前予告</li> <li>・走行車両の速度抑制</li> <li>・薄層舗装、路面表示の相乗的効果</li> </ul> | <ul style="list-style-type: none"> <li>・交差点の明確化</li> <li>・注意喚起の向上</li> <li>・悪天候時の視認性向上</li> </ul> | <ul style="list-style-type: none"> <li>・中央分離帯、ゼブラゾーンの視線誘導効果向上</li> </ul> |
| 設置箇所 | <ul style="list-style-type: none"> <li>・交差点滞留部前・交差点停止線から110m、220m手前に1箇所ずつ</li> <li>・下り塚崎～田間南はさらに交差点から330mに1箇所</li> </ul> | <ul style="list-style-type: none"> <li>・下り 塚崎跨道橋付近</li> <li>・上り 田間交差点手前</li> </ul> | <ul style="list-style-type: none"> <li>・薄層舗装、路面表示設置箇所と同様の箇所</li> </ul> | <ul style="list-style-type: none"> <li>・交差点前後</li> </ul> | <ul style="list-style-type: none"> <li>・既設設置箇所 80本</li> </ul> |
| 設置個数<br>設置形態 | <ul style="list-style-type: none"> <li>・田間南交差点 上り3箇所 下り2箇所</li> <li>・田間交差点 上り1箇所 下り1箇所 計7箇所</li> </ul> | <ul style="list-style-type: none"> <li>・上り 1箇所</li> <li>・下り 1箇所 計2箇所</li> </ul> | <ul style="list-style-type: none"> <li>・田間南交差点 上り2基 下り4基</li> <li>・田間交差点 上り2基 計8基</li> </ul> | <ul style="list-style-type: none"> <li>・田間南交差点 上下線各進入前5箇所 進入後5箇所</li> <li>・田間交差点 上下線各進入前5箇所 進入後5箇所 (1箇所当り3m間隔 3個)</li> <li>・計40箇所 120個 (交差点進入部は設置済み)</li> </ul> | <ul style="list-style-type: none"> <li>・既設設置箇所</li> <li>・本体オレンジ色</li> <li>・3段カプセルレンズ反射体</li> <li>・80本</li> </ul> |
