## 工事事故(速報)の情報提供について

### 【工事事故(速報)発生状況】 (H24.10.31現在)

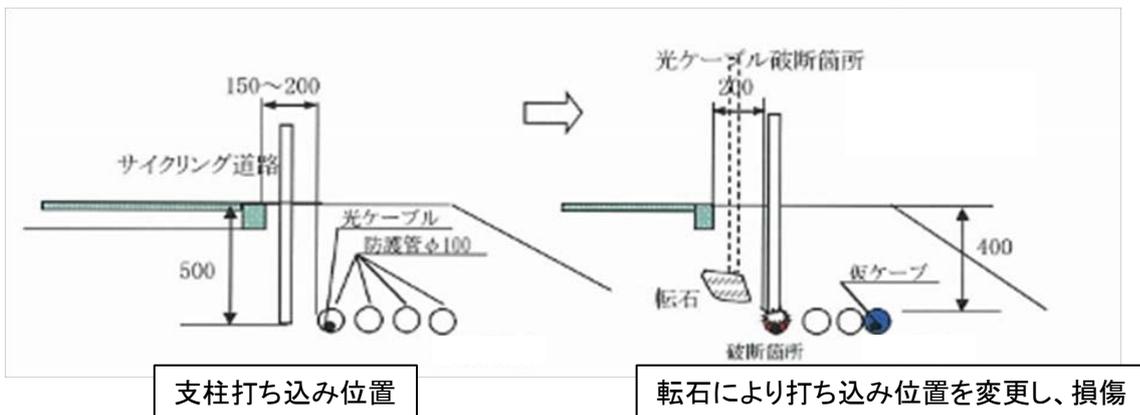
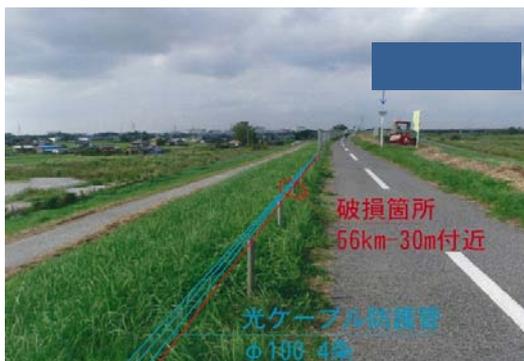
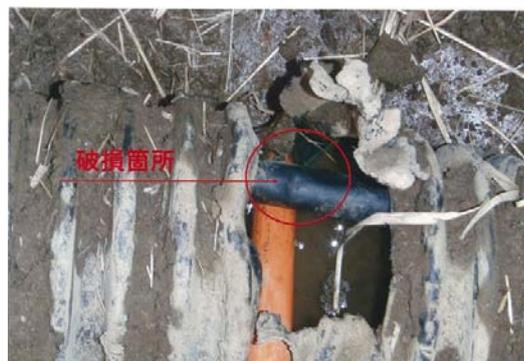
支柱打ち込み位置

転石により打ち込み位置を変更し、損傷

- ・仮囲いの支柱打ち込み作業を人力で実施。
- ・作業に先立ち試掘による配管埋設状況の確認(20mピッチ)を行い、水系により打設位置を明示。
- ・明示されていた打設位置に支柱を打ち込んだところ転石があり、打ち込めなかったため、ずらして支柱を打ち込んだところ光ケーブルを損傷させたもの。
- ・作業始業時にKYにて埋設物に対する注意喚起を実施していた。具体的な作業手順書が作成されておらず、作業方法は口答指示であった。

- ・地下埋設物に対する注意喚起が不足していたため。
- など

- ・地下埋設物近接箇所での作業については、現場条件に合わせた具体的な作業手順を作成し、作業内容を周知・徹底すること。 など

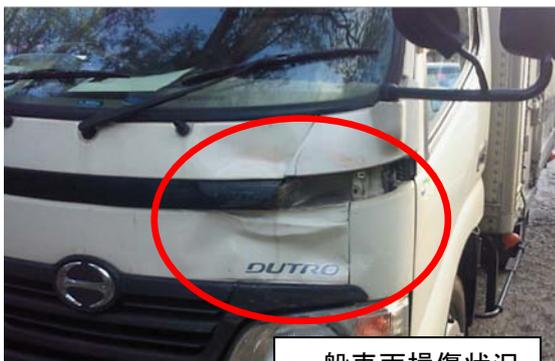
一般車両損傷状況

- ・パトロール車は対向車の車間が広がったので、譲ってくれるだろうと思い、右折をした。
- ・資材置場の出入口が狭かったため進入するのに減速した。
- ・対向一般車両は、パトロール車が減速せずに右折すると考え、ブレーキをかけるのが遅れ、接触したもの。

- ・右折時の確認不足によるもの。  
など

- ・車両安全運転教育の徹底。
- ・思い込みで運転を行わない。  
など

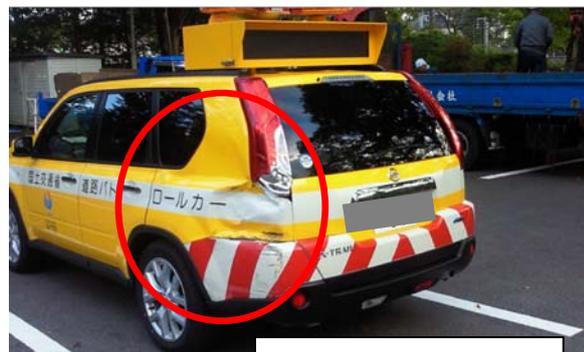
パトロール車損傷状況

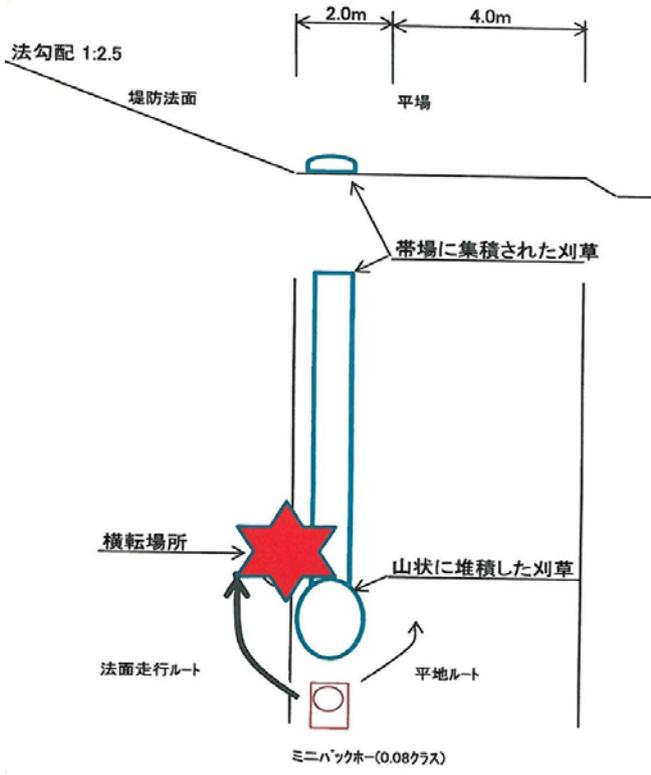
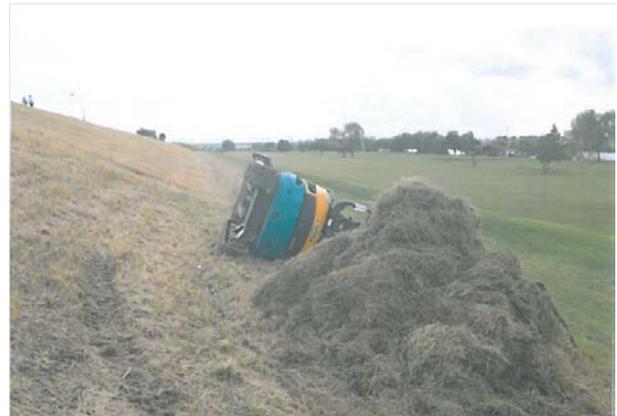
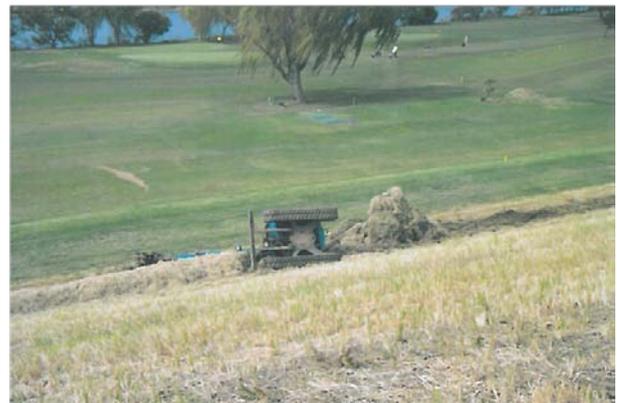
バックホウ転倒状況

- ・ハサミ付きバックホウ(0.08m<sup>3</sup>)により帯状に集草した刈草を山状にする作業を実施。
- ・1山が完了したので、次の山を作るため山を迂回しようと、法面ルートを走行。
- ・法面を走行中、刈草をよけようとアームをのぼしたところ、バランスを崩し横転したものの。

**【事故発生原因】**  
 ・平場を通らず、法面を走行したため。

**【事故防止のポイント】**  
 ・建設機械作業時の安全教育の徹底。など

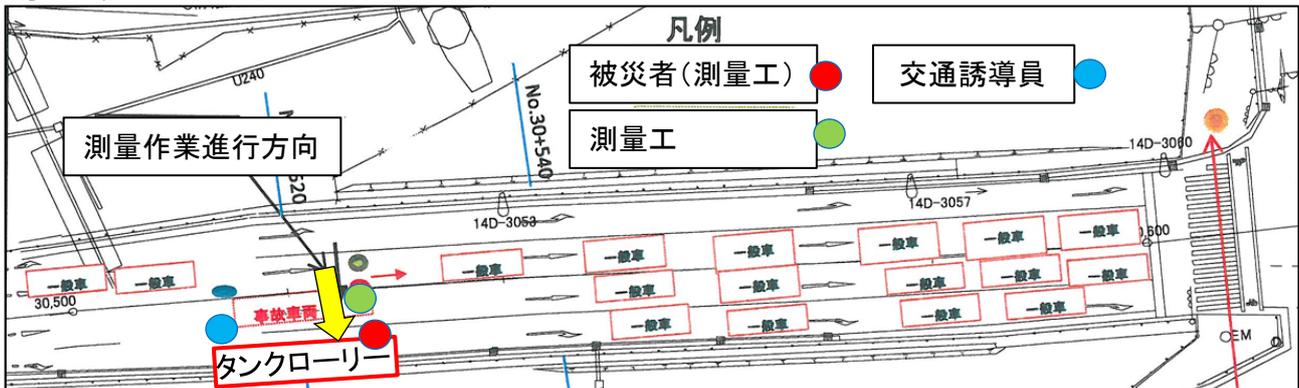
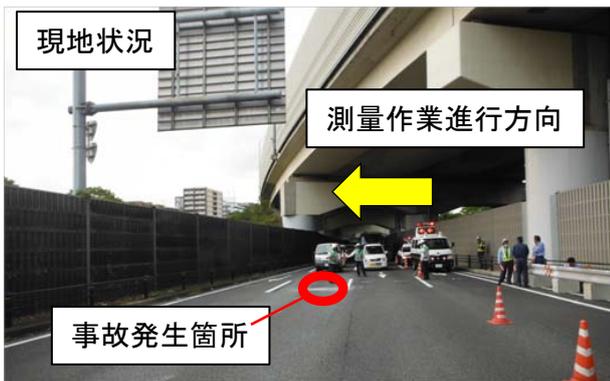
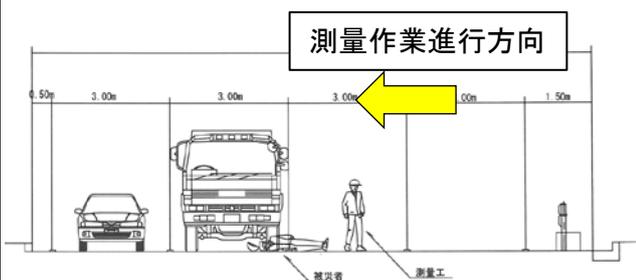
- ・下り4車線道路の測量(マーキング作業)を、測量工2名と交通誘導員1名で実施。
- ・赤信号時の一般車両停車後に誘導員の誘導(合図)の下、歩道側の車線から順次マーキングを実施。
- ・2車線目までマーキングを実施し、次の車線に移動するため、交通誘導員は、3車線目を走行していたタンクローリーの静止動作を行ったが、止まらなかったため、次の車を止めてから誘導を行おうとしていた。
- ・その直後、誘導がないまま、測量工が3車線目に移動し、タンクローリーにはねられたもの。
- ・作業は道路使用許可申請書どおりにおこなっていた。

- ・誘導員の誘導に従わず、移動したため。
- ・誘導員の誘導合図に従って作業を行うことが周知徹底されていないため。 など

- ・現道上作業の安全教育の徹底。
- ・誘導の合図方法を明確にした作業手順書を作成し、作業員に周知徹底を行う。 など

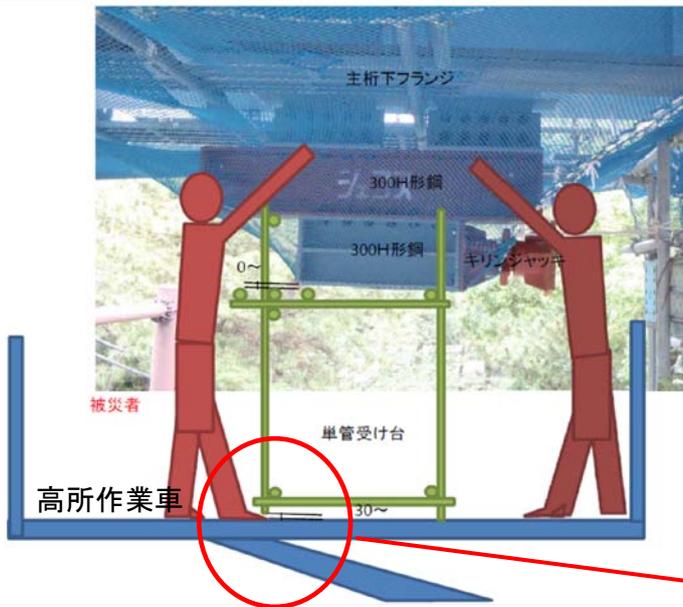
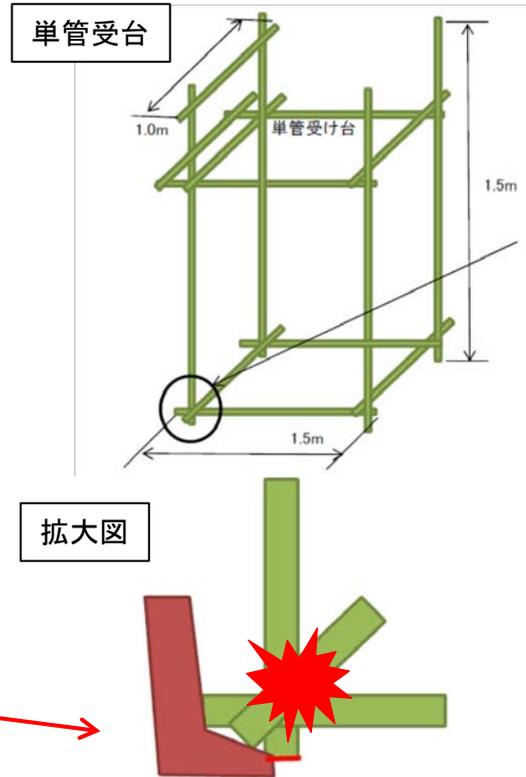
- ・高所作業車に乗って支承固定治具の取り外し作業を実施。
- ・高所作業車上に単管で構築した受台の4点支持のうち1点が高所作業車底面から数センチ浮いており、その間に作業員の左足が入った状態であった。
- ・受台支承固定治具(H形鋼)を単管受台に乗せたときに、荷重がかかり、浮いていた単管パイプと高所作業車に左足親指を挟まれ、骨折したものの。
- ・作業手順書において、受台構築時にかたつきの確認を行う事となっていたが、行われていなかった。
- ・地下足袋を着用しており、安全靴を着用していなかった。

- ・作業手順書どおり作業が行われていなかったため。
- ・安全靴で作業を行っていなかったため。 など

- ・具体的な作業手順書を作成し、作業内容の周知徹底を行う。
- ・作業内容に応じて安全靴着用の徹底を行う。 など

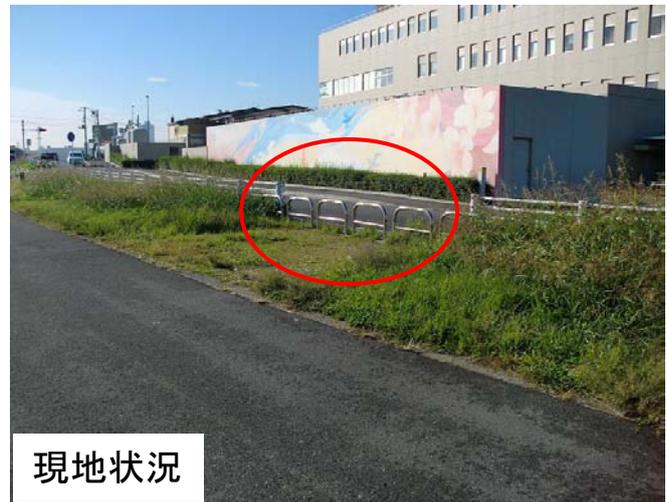
現地状況

・河川敷の河川管理用通路脇平場から一般道に出る際、6基ある車止めのうち、2基しか抜かずに鋭角にでてしまい、抜いていない車止めに車両運転手席ドア下部を接触させたもの。

・運転手の右側方確認不足によるもの。  
など

・車両安全運転教育の徹底。  
・周辺構造物等への注意、確認を行う。  
など

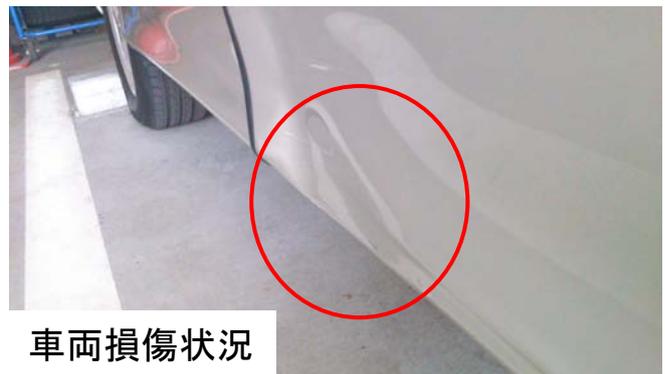
車両損傷状況

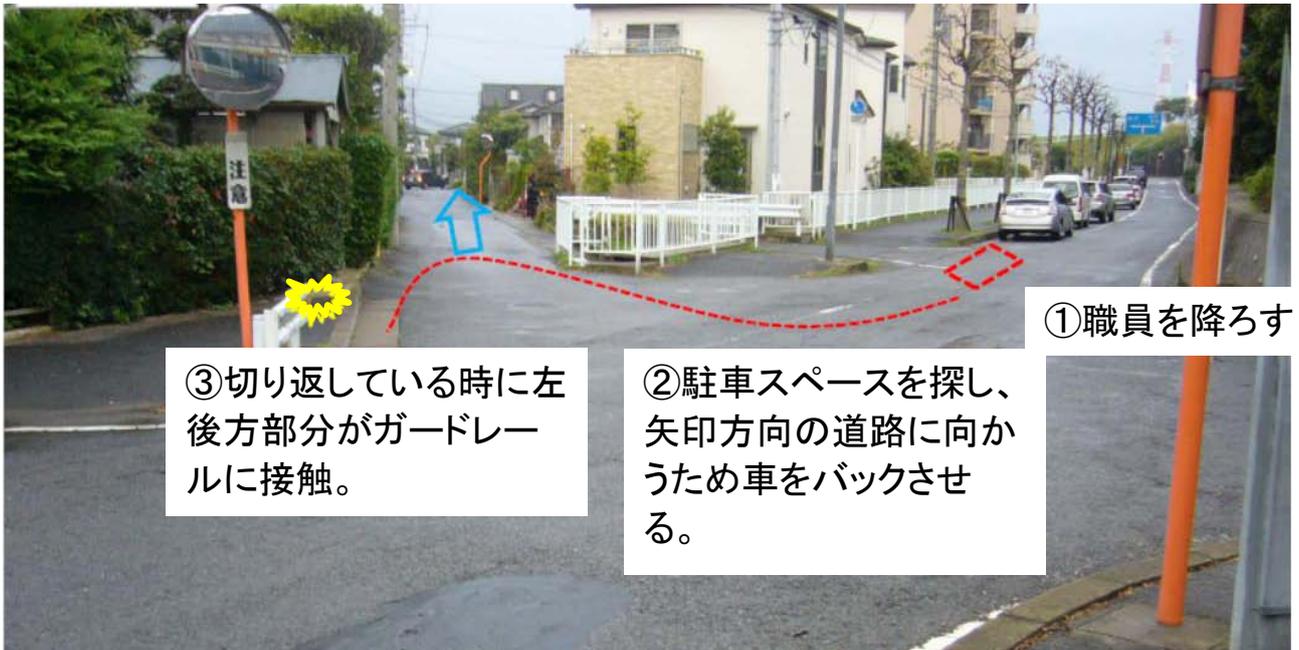
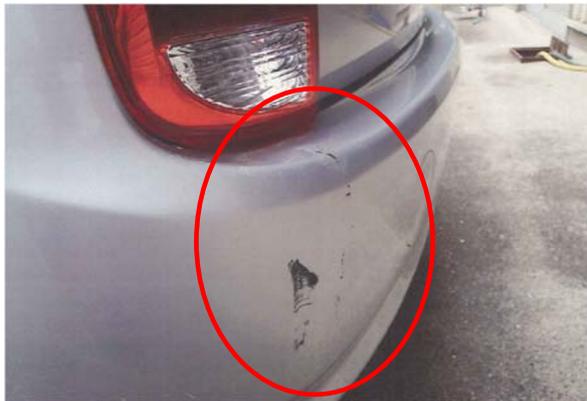
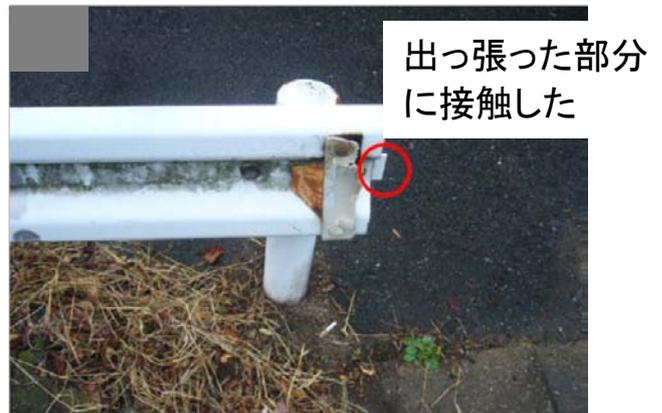
・職員を目的地におろした後、駐車スペースを探し中、道路が狭くなっており、停車不可能であったため、バックで切り返しをしていたところ、車両後方のバンパーをガードレールでこすり、車両を損傷させたもの。

・運転手の後方確認不足によるもの。

・車両安全運転教育の徹底。  
・周辺構造物等への注意、確認を行う。

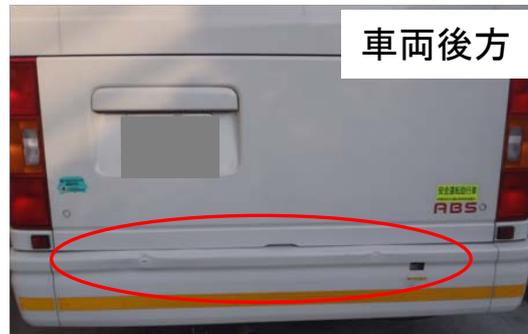
車両損傷状況(マイクロバス②)

- ・マイクロバスに乗車しようとした見学者（足腰が悪く乗車に苦慮）の乗車手助けをしようと、車両管理員が運転席から乗車口へ移動したところ、バスが前に動き出し、縦列駐車していた前のマイクロバスに接触し、バスを損傷させたもの。
- ・元々サイドブレーキをかけ、停車していたが、車両管理員が移動した際にサイドブレーキに引っかかり、ブレーキが解除されたことが原因と考えられるもの。

- ・勾配のあるところで、運転席から離れる時にサイドブレーキをかけていることを確認しなかったため。など

- ・勾配のあるところで、車両を停車する際には、車両が動かないようサイドブレーキを確認し、必要に応じて車止めを使用する。など

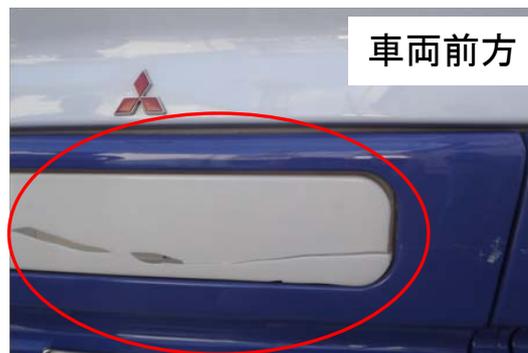
車両損傷状況(マイクロバス①追突車両)

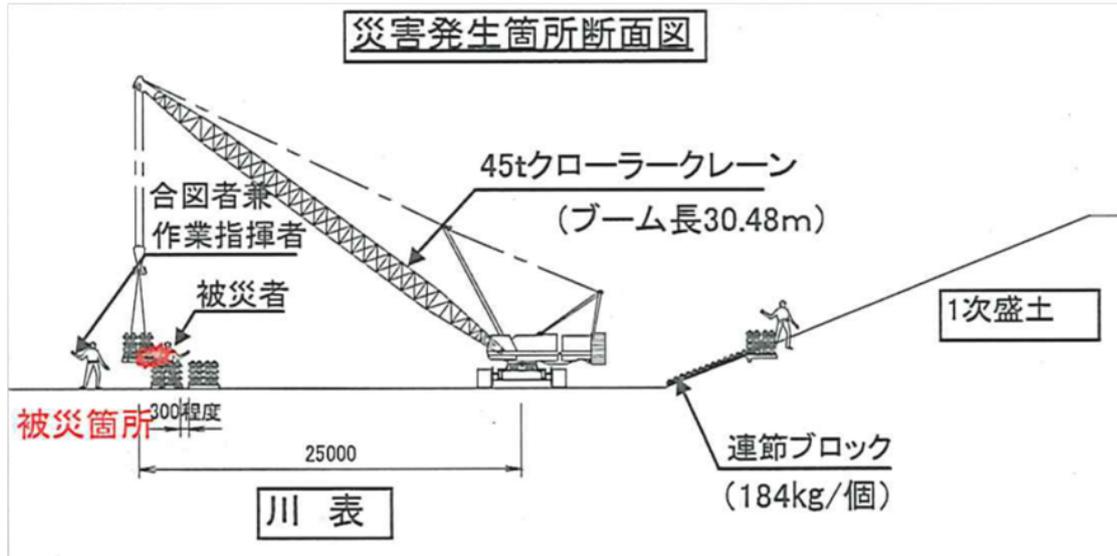
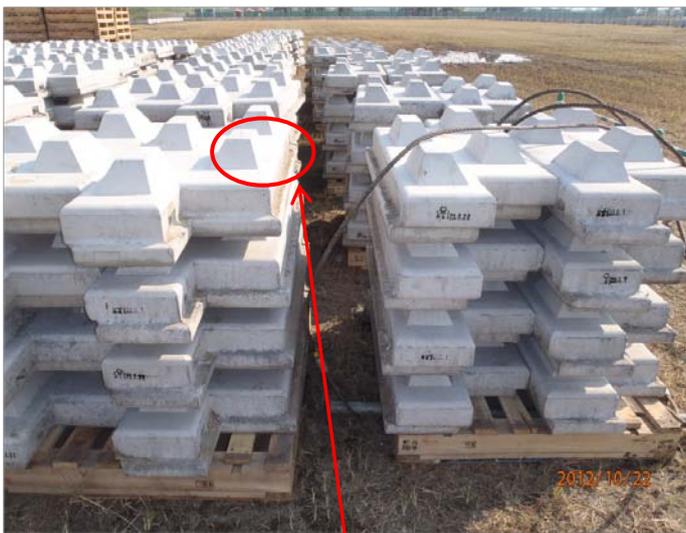
パレットとブロックの山の間に小指を挟んだ

- ・合図者がクレーンオペレータに吊荷を降ろすよう合図を止めた際に、ブームが弾性で上下に揺れ、吊荷が回転し始め、ブロックに接触しそうになった。
- ・作業員が吊荷の回転を止めようとした際に手が滑り、パレットとブロックの山との間に小指を挟んで挫傷したもの。
- ・介錯ロープは使用していなかった。

**【事故発生原因】**  
 ・作業手順書が十分に周知されておらず、吊荷の下に手を入れたため。  
 など

**【事故防止のポイント】**  
 ・作業に応じた安全上の注意及び指示事項の周知・徹底を行う。 など

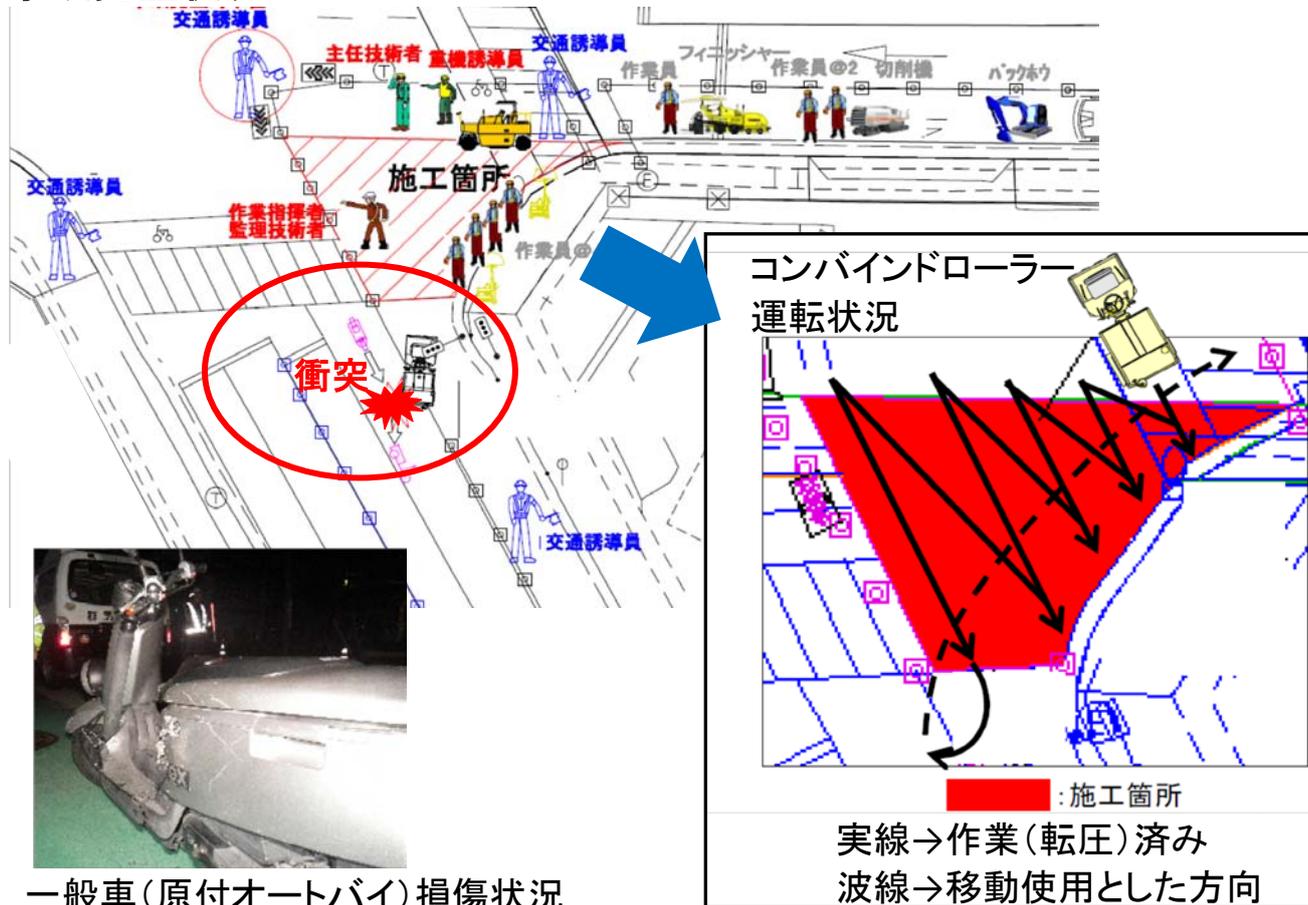
一般車(原付オートバイ) 損傷状況

・舗装復旧作業において、コンバインドローラーが方向転換時に、規制外にでてしまい、一般車(原付オートバイ)と接触したものの。  
 ・重機誘導員は、移動が完了する前に、次のタイヤローラーの誘導のため、移動していた。  
 ・数回やり直しを行えば、規制帯内で方向転換が行えたが、1回でやり直そうとしたため、規制帯外へ出てしまった。

- ・規制帯外に出たため。
- ・重機誘導員が付いていなかったため。

- ・作業員に安全教育の徹底を行う。
- ・移動が完了するまで誘導員を配置する。

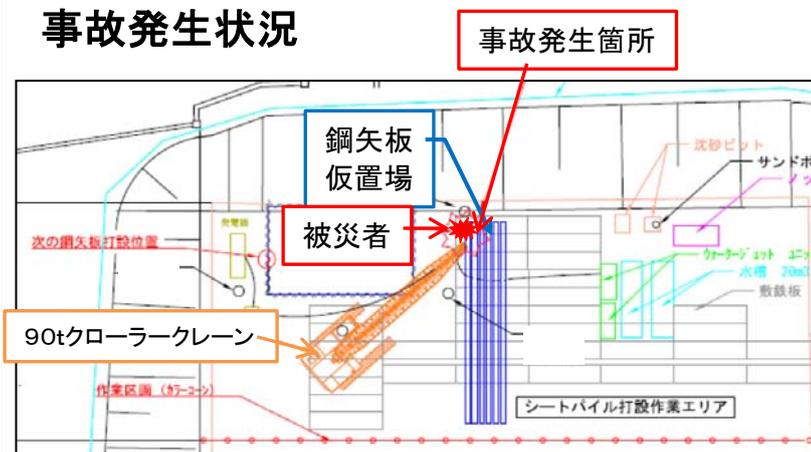
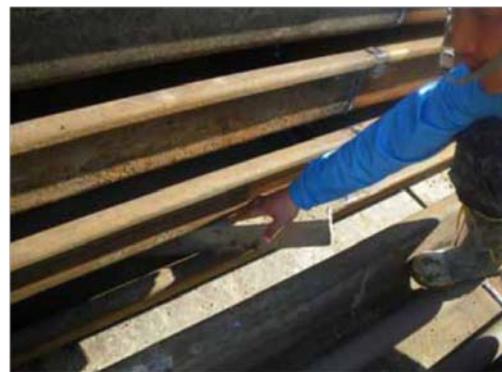
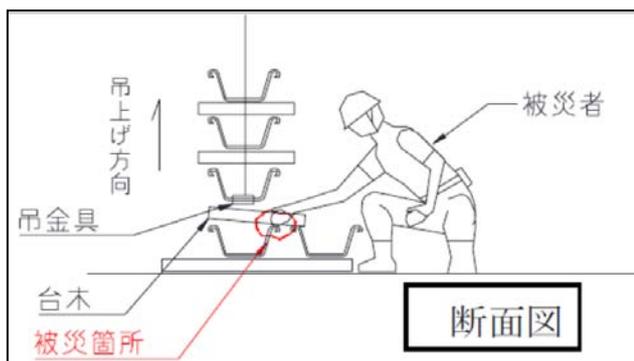
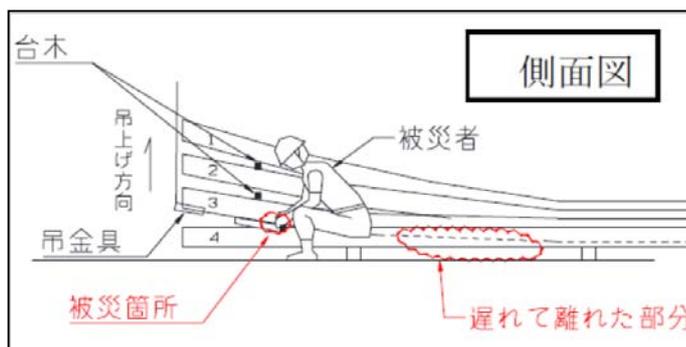
- ・仮締切工の鋼矢板打設を実施。鋼矢板を吊るためのガス穴を開けるため、重ねて搬入された鋼矢板を1枚ずつ分割する作業を実施。
- ・90tクレーンで鋼矢板端部に取付けた吊治具を吊上げ、出来た隙間に台木を挟もうとしたところ、一部くっついてた部分が遅れて外れ、反動で下側の鋼矢板がバウンドし、その際に、鋼矢板下に入れていた右手先を台木と鋼矢板の間に挟み、負傷したもの。
- ・本作業に関する作業手順書が作成されていなかった。

- ・作業手順書が作成されておらず、安全確認が不十分だったため。  
など

- ・作業に応じた作業手順書を作成し、安全上の注意及び指示事項の周知・徹底を行う。 など

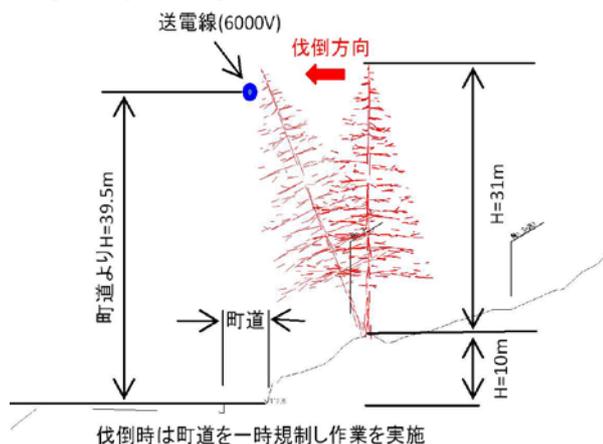
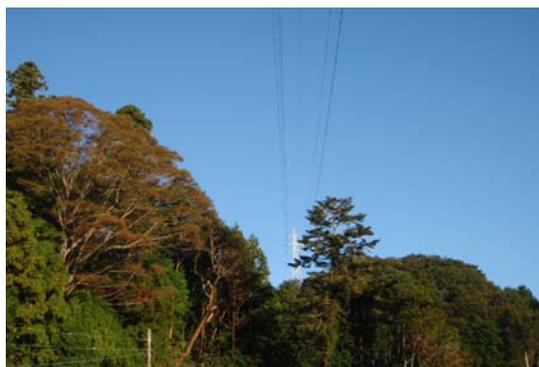
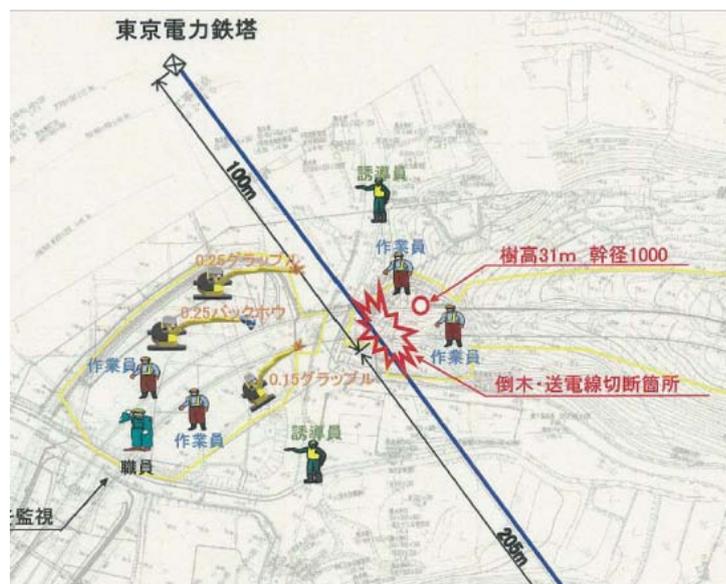
現地状況

- ・立木(樹高:約31m、幹周:約1m)の伐採作業を実施。
- ・幹周の枝処理が完了し、伐倒をおこなったところ、立木の先端が東京電力所有の高圧送電線に接触し、1本を切断したものの。
- ・高圧送電線が高い位置にあるため、当該工事への影響は無いと判断し、管理者との事前協議や位置・高さ関係の確認を行っていなかった。
- ・切断後約10分間程度の停電が発生、送電回路が2系統あり、損傷していない系統にて送電が再開された。

- ・上空支障物に対する事前の確認、対策が行われていなかったため。 など

- ・現地の確認を行い、支障物を考慮した作業計画を策定し、作業員に内容を周知する。 など

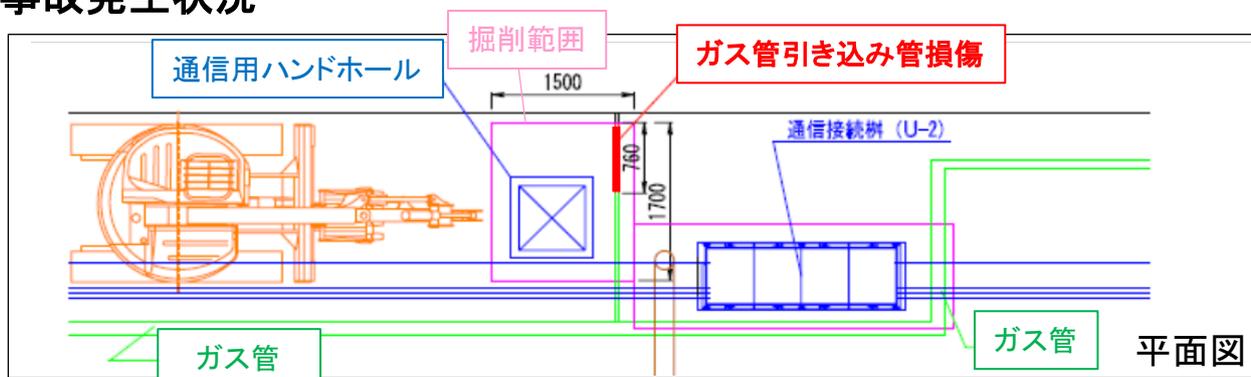
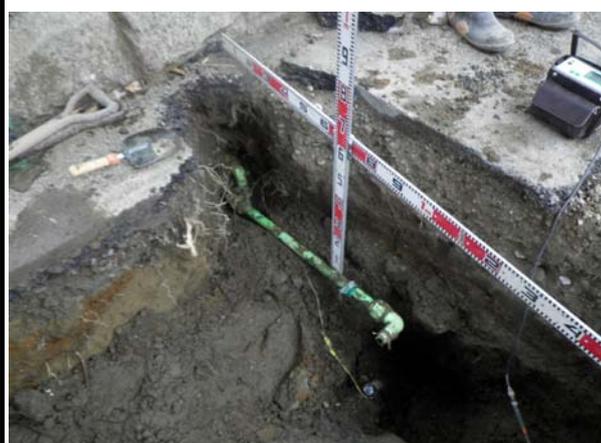
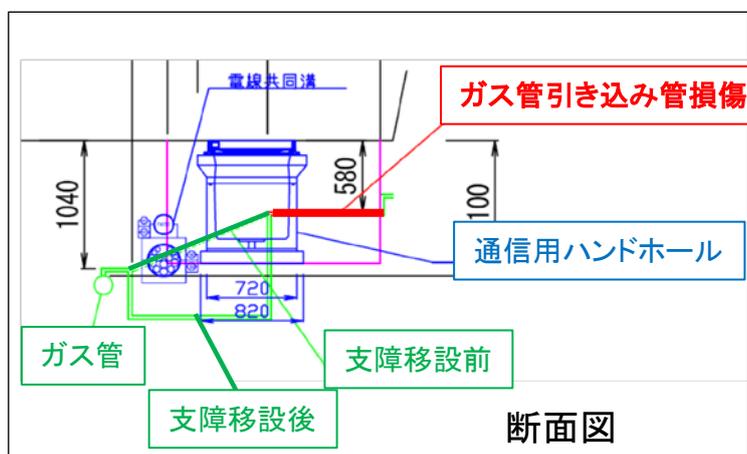
- ・電線共同溝のハンドホールの据付作業のため、BHで掘削中にガスの引き込み管を損傷させたもの。
- ・ガス管は工事に先行して移設されたものであり、施工業者は管の位置(平面・深さ)を把握しており、朝の朝礼時に作業員に図面を渡し、注意喚起を行っていた。
- ・他の埋設物の埋設シートを80cmの箇所を確認したことから、その深さまでは、機械による掘削が可能と考えて掘削を行い、約60cmの箇所にあったガス管を損傷させた。

- ・埋設物近接箇所での掘削に対する安全対策不足によるもの。 など

- ・埋設物付近での作業については具体的な作業手順を指示し、作業内容を周知・徹底すること。 など
