発生日時	平成 24 年 7 月 11 日 (水) 10 時 10 分			天候	晴
工事情報	道路系事務所 一般土木工事				
被災の状況	性別	年齢	職種	被災の程度	
	男	-	通行者	左腕上腕部打撲と創傷、国道(県管理)全面通行止め7時間以上)	
事故概要	薬液が入った容器を運搬中に落下させ、薬液が車道部に漏出し、路上で固化した薬液でバイクがスリップ、その運転者が転倒、負傷させたもの。 公衆損害事故-その他 公衆損害事故

発生日時	平成 24 年 7 月 27 日 (金) 0 時 0 分			天候	晴
工事情報	道路系事務所 アスファルト舗装工事				
被災の状況	性別	年齢	職種	被災の程度	
	-	-	-	マンホール蓋、受枠損傷	
事故概要	路面切削時に情報管路特殊部のマンホール蓋を損傷させたもの。				
	公衆損害事故-その他公衆損害

発生日時	平成 24 年 8 月 3 日 (金) 15 時 30 分				天候	晴
工事情報	河川系事務所 役務					
被災の状況	性別	年齢	職種	被災の程度		
	-	-	-	距離標損傷		
事故概要	ハンドガイド式で堤防除草作業中、距離標のコンクリート柱を損傷させたもの。					
	公衆損害事故-その他公衆損害

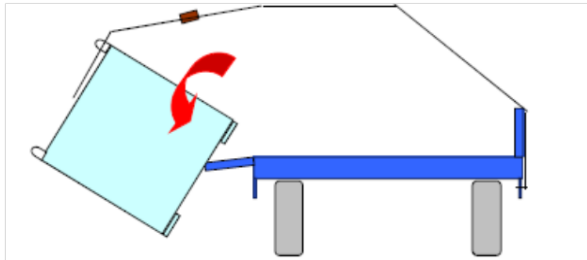
コンテナ落下状況(推定)

- ・トンネル掘削の補助工法として使用する薬液注入材が入ったコンテナをユニック車で運搬。道路のカーブを曲がる際にコンテナが荷台から落下して、薬液が車道部に漏出。
- ・漏出した薬液が固化、走行してきたバイクがスリップして転倒、負傷させたもの。
- ・11時頃に全面通行止め、その後道路の清掃を実施。18時から全面通行止めを解除、片側交通でアスファルト切削工事を行い、23時45分には全面開放となった。(オーバーレイ工事は、後日実施)。

- ・積荷の固縛が不十分であったため。

- ・積荷の構造、内容物の特性に応じて、確実な固縛を行うこと。  
など

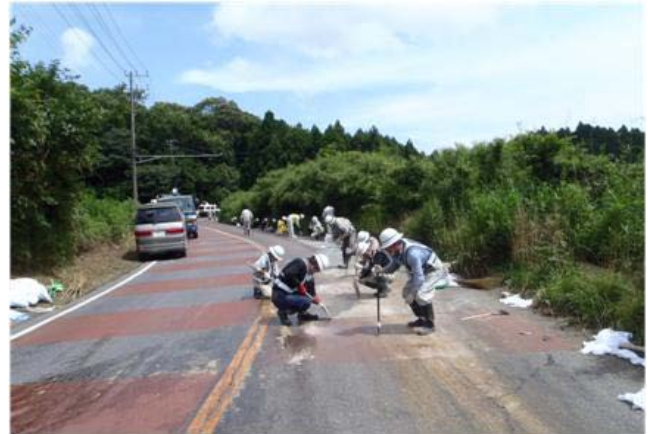
薬液漏出状況

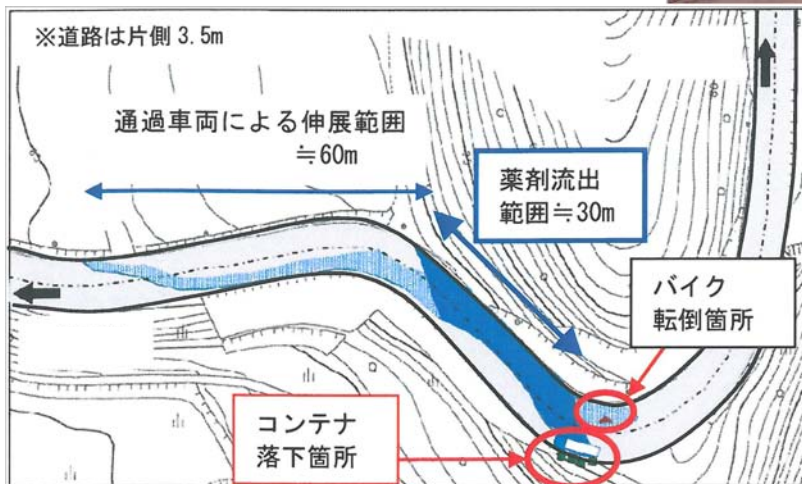
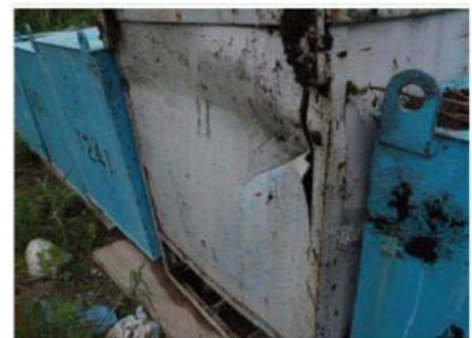
コンテナ損傷状況

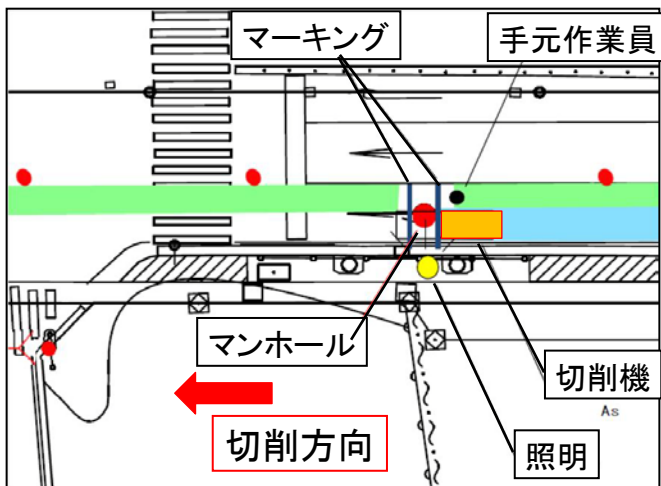
切削状況平面図

・車線復員3.5mの切削を2回に分けて実施。

・マンホール前にはマーキングを行い、手元作業員が手前で止める合図を切削機オペレータに行うこととなっていた。

・1回目切削時(左図緑着色)はマンホール前で切削機を止めて避けて施工したが、2回目(左図青着色)は手元作業員がマンホールギリギリまで接触させても大丈夫だろうと思い込み、接触させてしまった。

・支障物付近での切削について安全対策が不十分であったため。  
など

・支障物付近での切削における安全管理をふまえた作業方法を作業員に周知・徹底する。

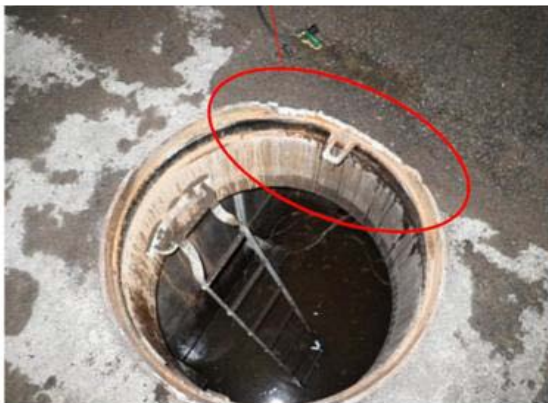
マンホール受枠損傷状況

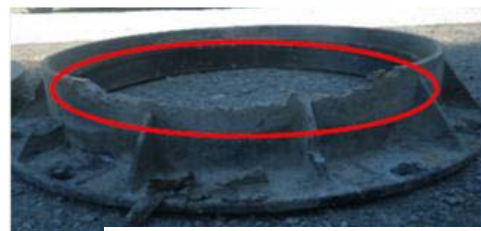
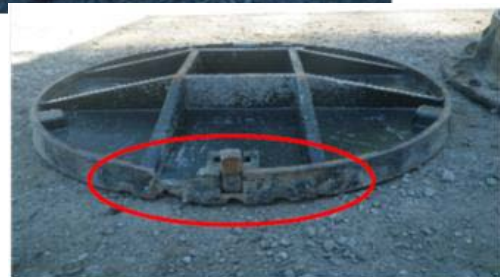
マンホール蓋損傷状況

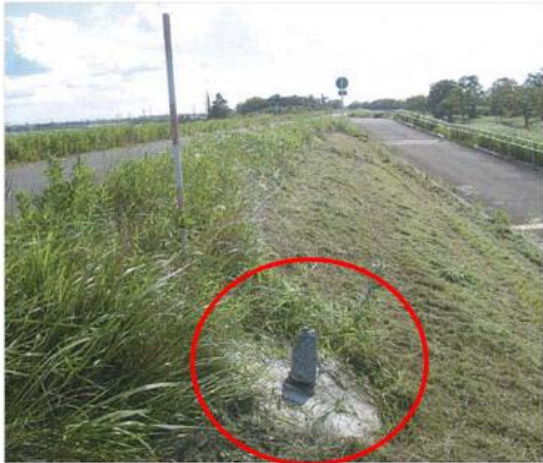
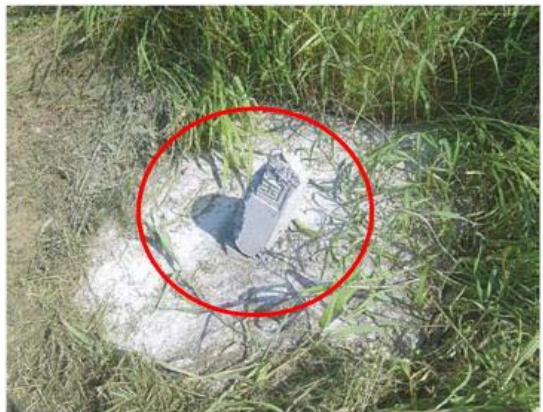
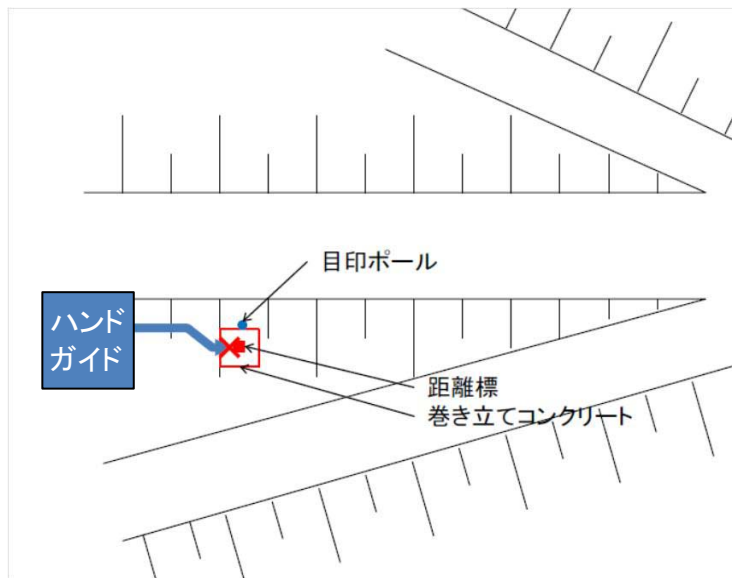
距離標損傷状況

- ・ハンドガイド式除草機械を使用し堤防除草作業中、距離標のコンクリート柱を損傷させたもの。
- ・距離標は、今年度に他業務で更新したもの。養生中であったため、注意喚起のポールを若干離して設置されていたため、距離標の位置を見誤り、接触したもの。
- ・施工計画書において障害物周りは先行除草を行う事となっていたが実施されていなかった。

- ・施工計画書が守られていなかったため。  
など

- ・施工計画書、作業手順書を遵守するよう作業員に周知徹底を行う。
