## 工事事務(速報)の情報提供について

### 【工事事務(速報)発生状況】 (H24.11.30現在)

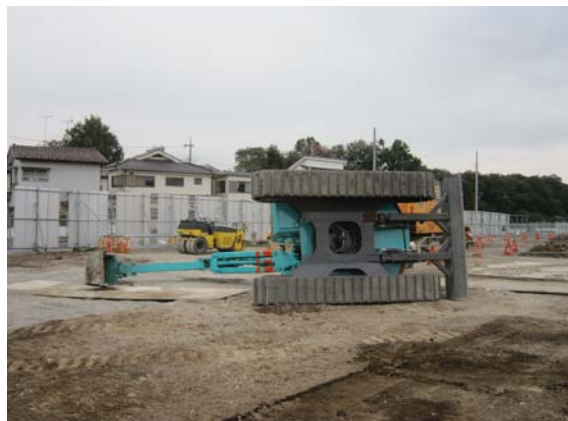
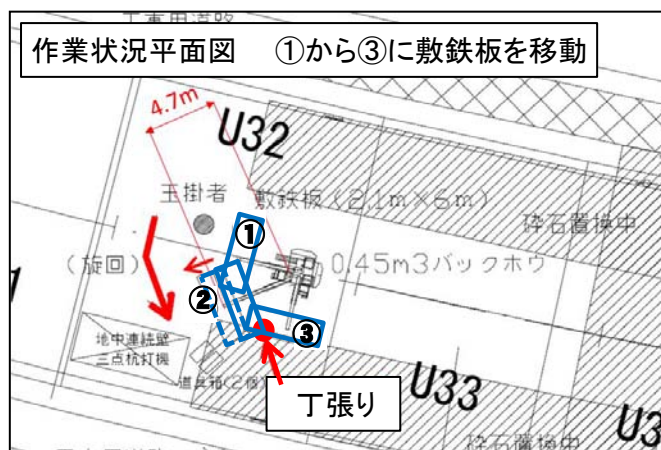
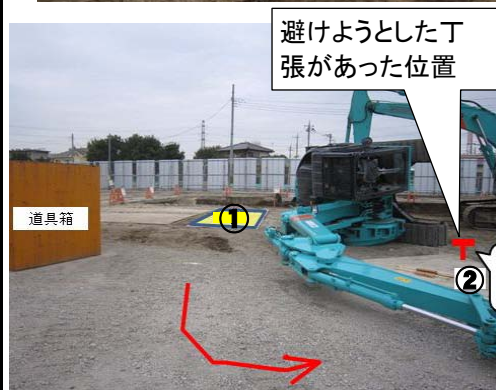
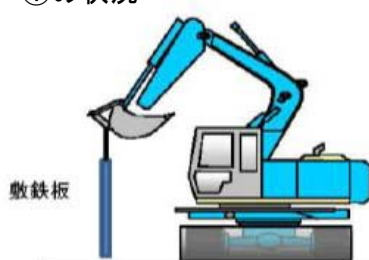
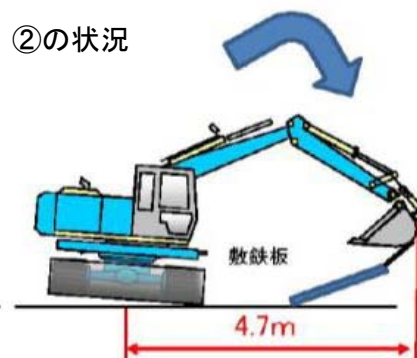
| 事故概要 | 地中連続壁工の杭打機下に用いる敷鉄板をバックホウ(クレーン仕様)で吊り、旋回途中で、ブームを伸ばした際に転倒したもの。 | | | | | | |

- ・碎石敷均し作業時において、地中連続壁の施工機械下に用いる敷鉄板(2.1m × 6.0m、t=28mm、w=2.56t)を0.45m³バックホウ(クレーン仕様、定格荷重2.9t)で吊り、90度離れた位置に移動しようとした。(①→③)
- ・旋回している途中、丁張りがあったため、避けようとして(②約45度旋回した位置付近)ブームを伸ばした際、バックホウが横転したもの。(ブームを伸ばしたときの作業半径約5m、定格荷重1.3t)
- ・オペレータは規格の小さい敷鉄板(1.5m × 6.0m、t=2.2mm、w=1.6t)と考え、簡単に振れると判断し、クレーンモードにしていなかった。
- ・現場に規格の大きい敷鉄板があることは周知されておらず、また、具体的な作業指示が行われていなかった。

- ・作業内容が作業員に周知・徹底されていなかったため。
- など

- ・現場条件に合わせた具体的な作業手順を作成し、作業内容を周知・徹底する。
- ・建設機械の安全教育の徹底。 など

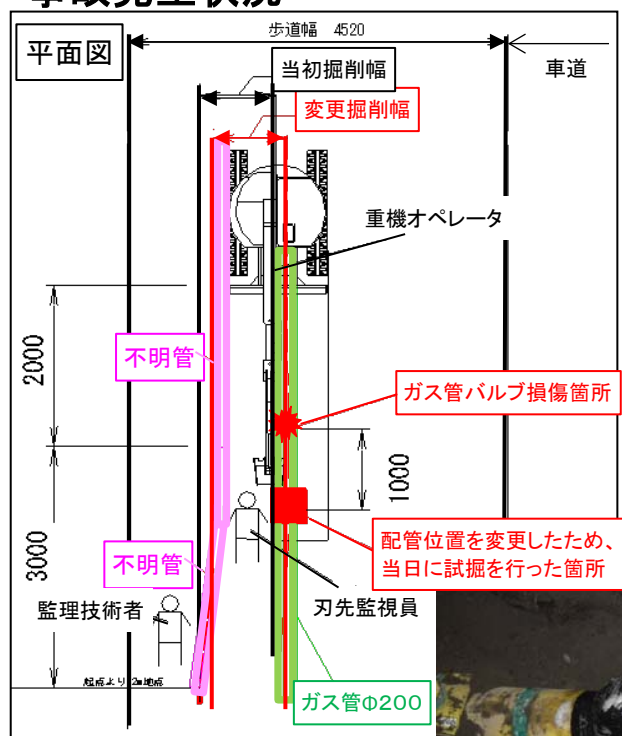
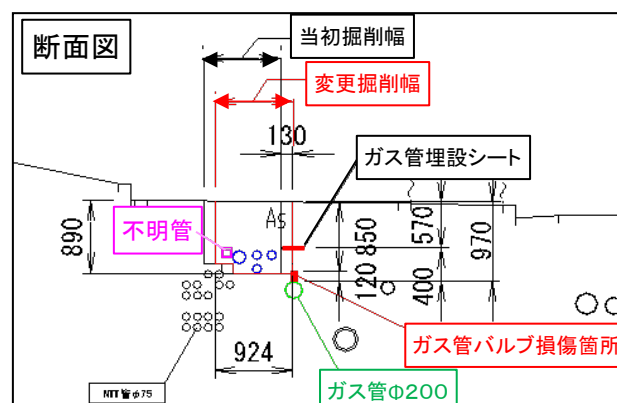
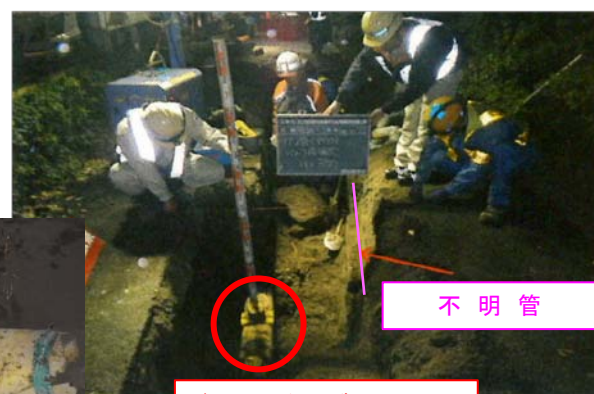
| 事故概要 | 電線共同溝の管路部を歩道に敷設する作業をしていた際、ガス管(中圧管)のバルブ部分を破損させたもの。 | | | | | |

ガス管バルブ応急処理状況

ガス管バルブ損傷箇所

- ・電線共同溝の管路部を敷設置するため、掘削作業を実施。
- ・掘削中に、不明管が出てきたため、掘削幅が取れないため、掘削位置を車道側に変更。
- ・事前の試掘調査により、変更範囲にはガス管が埋設されていることを確認していた為、当日に再度試掘を行い、ガス管の深さ(H=97cm)、位置の再確認を実施。
- ・その後、バックホウにて掘削した際に、突起したガス管バルブを破損させたもの。
- ・ガス管の上には、埋設シートが設置されており、作業手順書等で、埋設シートの下は人力掘削とするとなっていた。

- ・地下埋設物に対する注意喚起が不足していたため。
- など

- ・作業手順書を遵守するよう周知・徹底を行う。
- ・地下埋設物に対する安全教育の徹底。
- など

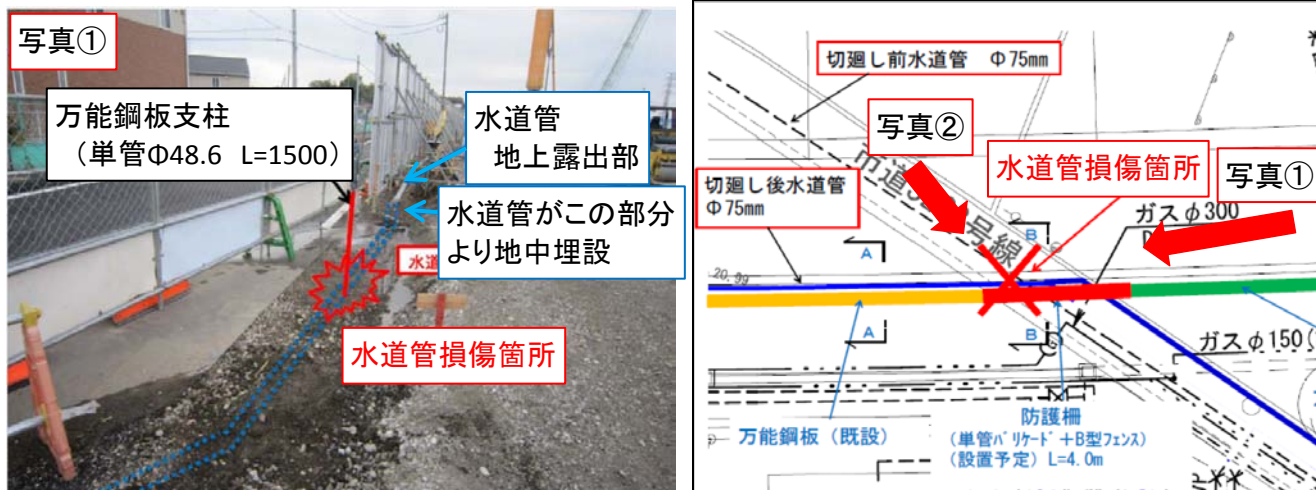
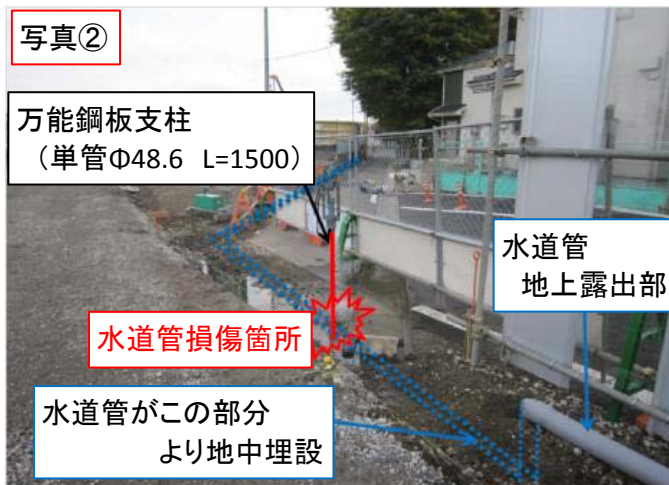
| 事故概要 | 万能鋼板設置のため、単管パイプを打設していたところ、水道管を損傷させたもの。 | | | | | | |

- ・水道管位置について、元請及び1次下請の職長は位置と深さを確認していた。
- ・当該箇所は、水道管があるため、単管を打ち込まない、防護柵を設置予定であった。
- ・作業員は、埋設物があることは認識していたが、詳しい位置を知らず、朝礼後、職長から現場にて指示を行うこととなっていた。
- ・職長が現場にて指示を行う前に、作業を開始し、水道管を損傷させたもの。

- ・埋設物近接箇所での作業について安全対策が不十分であったため。

- ・地下埋設物近接付近での作業については、十分注意するよう作業員に周知・徹底する。 など

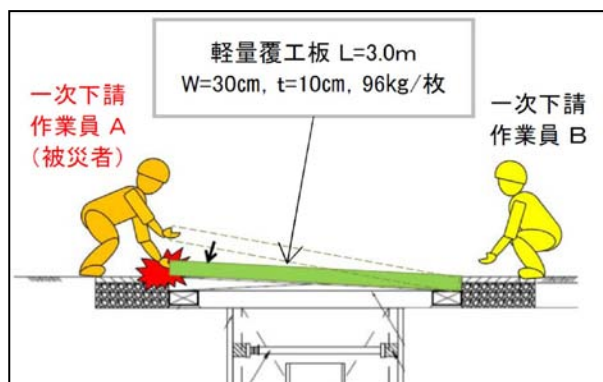
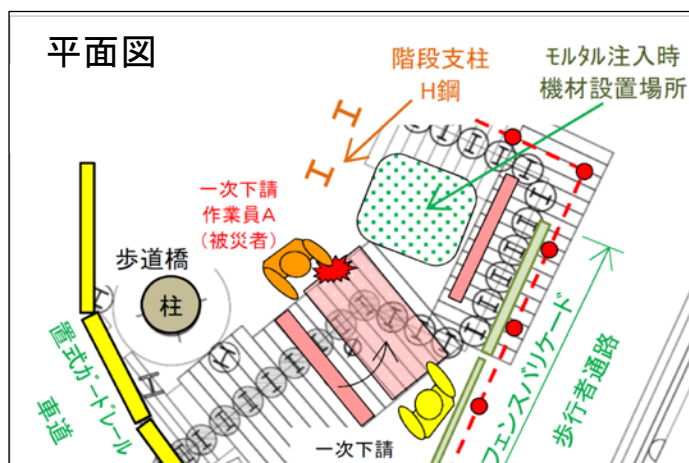
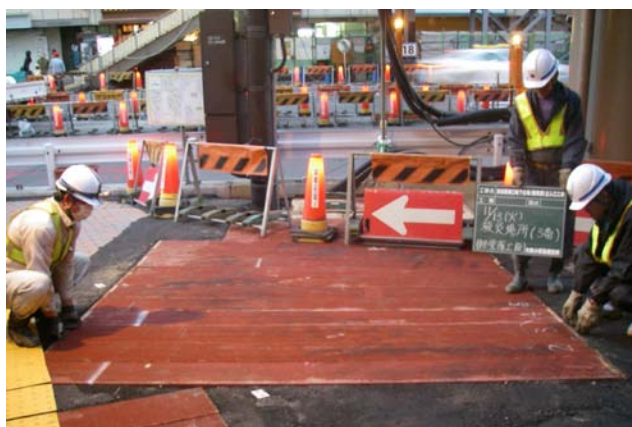
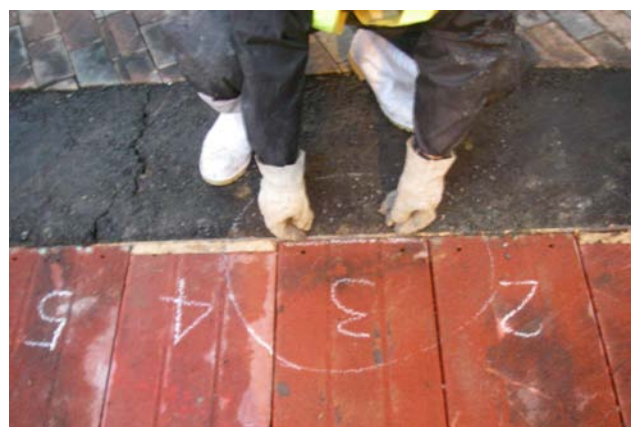
| 事故概要 | 場所打ち杭工の片付け作業において、軽量覆工板を閉める際に左手指を覆工板と覆工止鋼材の間に挟み、負傷したもの。 | | | | | | | |

- ・現地は小さな作業帯内で、中には歩道橋や階段の柱も在るため、覆工板の開閉に重機が使えない状況であったため、軽量覆工板を使用。
- ・BH杭施工後に、軽量覆工板を閉める際に、作業員が負傷したもの。
- ・閉める枚数は5枚で、近くに仮置きしてあったものを2人で運搬、設置。
- ・4枚目まで閉め終わり、最後の開口部に軽量覆工板の片端(作業員B側)をハメ込んだ後、被災者が自分の持っている側の端部を下ろそうとした際、覆工板が一気に落ち込み、舗装止め鋼材と覆工板の間に左手指を挟まれ負傷したもの。

- ・作業手順書が作成されておらず、安全に配慮した作業方法となっていなかったため。 など

- ・現場条件に応じた作業手順書を作成し、作業員に周知・徹底する。 など

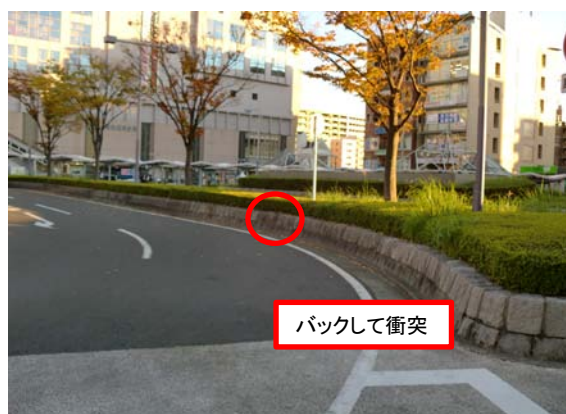
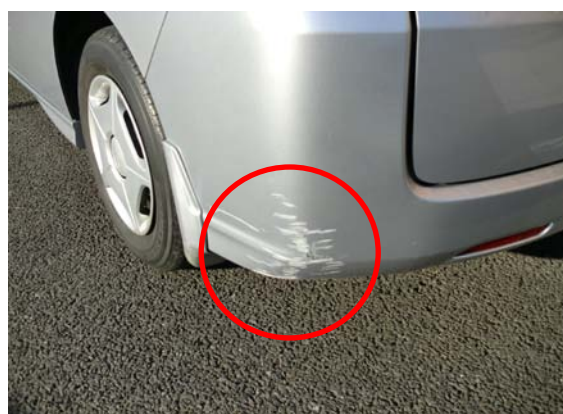
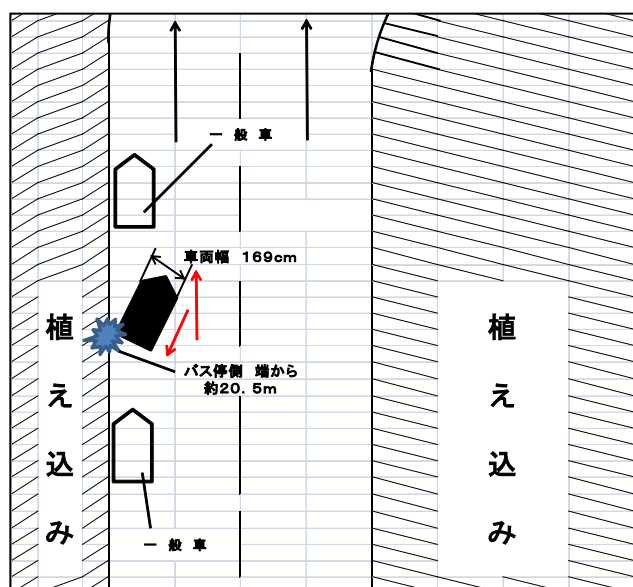
| 事故概要 | 駅前ロータリーにおいて、待機のために縦列駐車をする際に縁石に寄せすぎて左後方バンパー下部を接触させ、損傷させたもの。 | | | | | |

- ・駅前ロータリーにおいて、待機のために縦列駐車をする際に縁石に寄せすぎて左後方バンパー下部を接触させ、損傷させたもの。
- ・車両損傷は、左後方バンパー下部を幅20cm、長さ20cm程度の傷。
- ・縁石の管理者に確認を行った結果、縁石の機能が損なわれていないため、修理等は必要なしとのこと。

- ・運転手の後方確認不足によるもの。 など

- ・車両安全運転教育の徹底。
- ・周辺構造物等への注意、確認を行う。 など

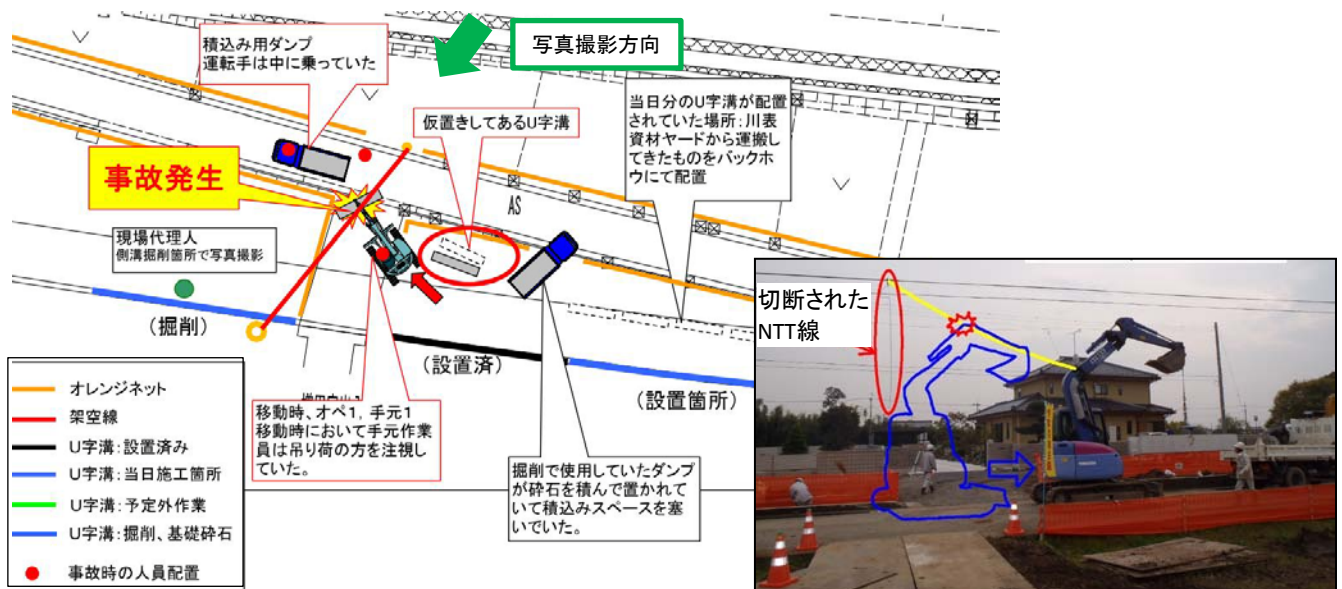
| 事故概要 | U型側溝の布設作業において、側溝をダンプトラックへ乗せるため、バックホウにて運搬中に架空線を切断したもの。 | | | | | | |

- ・U型側溝の布設作業を実施。
- ・側溝は、当日の朝に仮置場所から施工範囲脇へ運搬していたが、進捗が良かったため、当日の朝に側溝を運搬した施工範囲の外を布設しようと、側溝を仮置場所から運搬しようとした。
- ・仮置場所付近で他の作業を実施していたため、積込用ダンプトラックを、邪魔にならないよう離れて駐車した。
- ・側溝をダンプトラックへ乗せるため、クレーン機能付きのバックホウにて12mほど吊り荷走行を行い、その際に架空線を切断したもの。
- ・架空線注意喚起はのぼり旗を設置していた。

- ・架空線に対する注意喚起が不十分であったため。
- ・機械の使用方法が不適切であったため。 など

- ・架空線の近接箇所における作業時の注意事項について周知・徹底する。
- ・使用機械の安全教育の徹底。 など

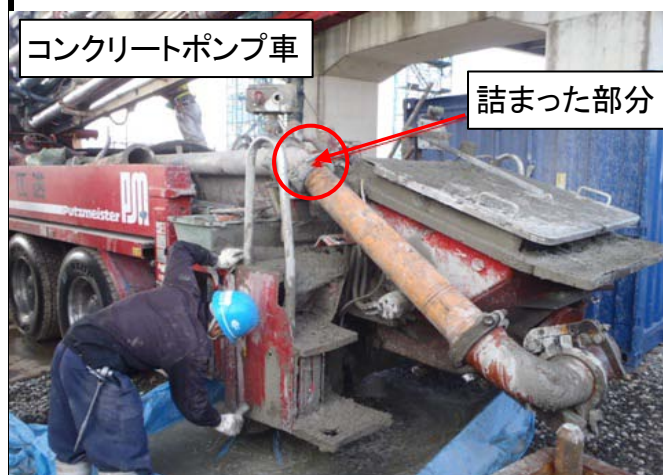
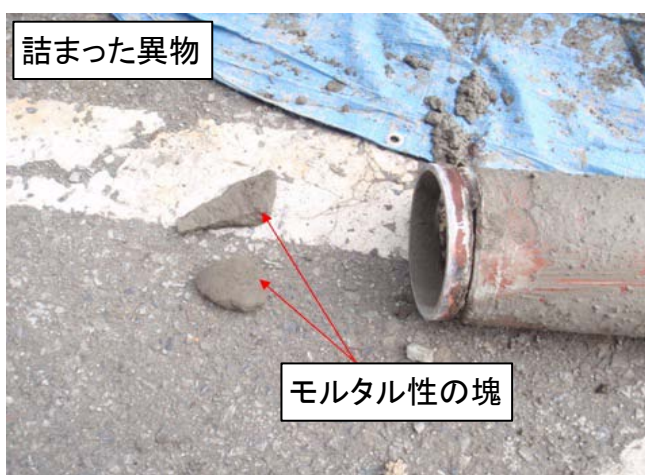
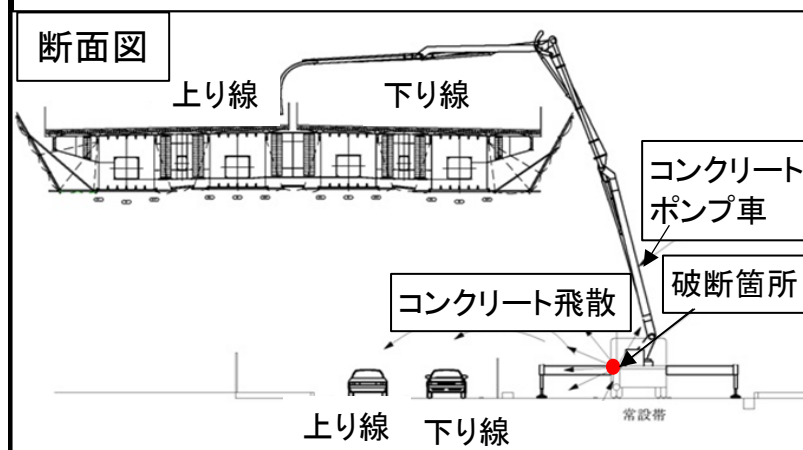
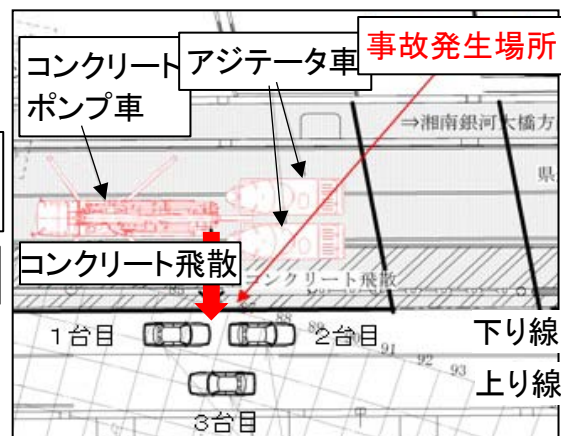
| 事故概要 | 生コン車からポンプ車にコンクリートを投入したところ、ホッパー近傍の直管がつまりジョイント部が破裂、コンクリートが飛散して一般車両3台に被害をあたえたもの。 | | | | | | |

- ・床版コンクリート打設作業を実施。
- ・先行モルタルを投入後、生コン打設を開始した際に、ホッパー付近にある圧送管内でコンクリートが詰まり、テーパ管が衝撃に耐え切れず破断して生コンが飛散し、作業ヤード横を通行していた一般車両3台に汚れや傷の被害が生じたもの。

- ・建設機械の適切な点検、使用が行えるよう指導を行う。 など

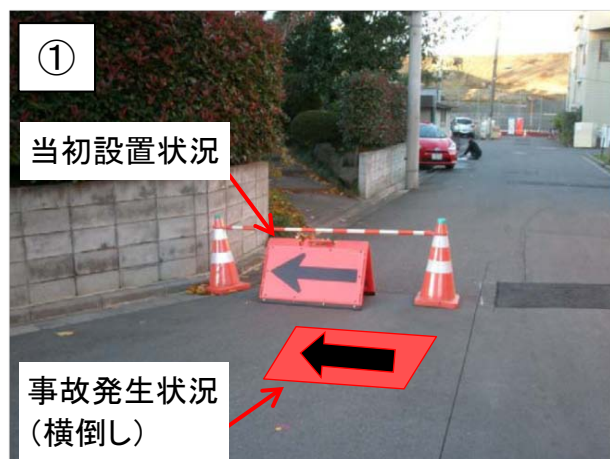
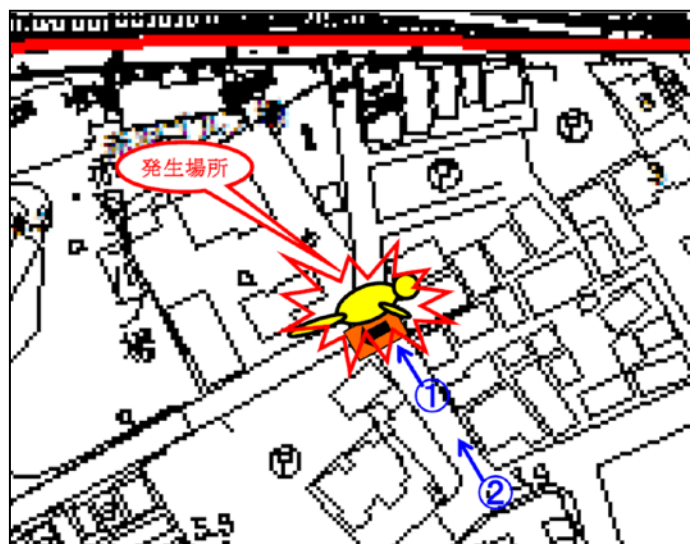
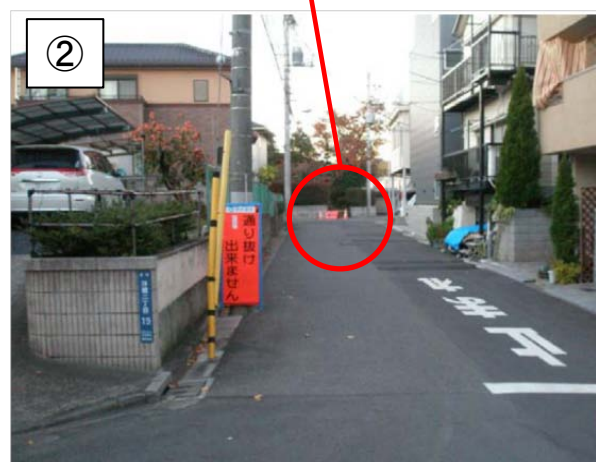
| 事故概要 | 歩行者が本工事で設置された迂回看板に躓き、転倒し、けがをしたもの。 | | | | | | |

- ・本工事で設置された迂回看板が、横倒しになっており、躓き転倒し、けがをしたと、被害者のご家族より連絡を受けたもの。
- ・看板は、河川側区道通行止めに伴い、迂回を促すよう設置したもの。警察に迂回路に伴う保安設備配置の申請を行っていたが、本看板は、申請していなかった。間違っ進入してしまう車があるため、追加設置をおこなったもの。
- ・看板は常設で、毎朝設置状況の確認は行っていたが、事故発生時は、第三者により倒されていたと思われるもの。

- ・道路使用許可申請を行っていない看板を設置したため。
- ・簡単に動かされる形状で看板を設置しており、また、設置にあたって、歩行者等への配慮が十分でなかったため。 など

- ・道路使用許可申請を適切に行う。
- ・歩行者等に配慮した設置を行う。 など
