発生日時	平成 24 年 9 月 11 日 (火) 14 時 0 分			天候	晴
工事情報	河川系事務所 維持修繕工事				
被災の状況	性別	年齢	職種	被災の程度	
	-	-	-	バックホウ転倒	
事故概要	川表法尻で集草作業中のバックホウが転倒したものを。				
	その他事故-建設機械等の転落、下敷き、接触、衝突等

発生日時	平成 24 年 11 月 5 日 (月) 9 時 5 分			天候	曇
工事情報	道路系事務所 一般土木工事				
被災の状況	性別	年齢	職種	被災の程度	
	-	-	-	バックホウ横転	
事故概要	<p>地中連続壁工の杭打機下に用いる敷鉄板をバックホウ(クレーン仕様)で吊り、旋回途中で、ブームを伸ばした際に転倒したもの。</p> <p>その他事故-建設機械等の転落、下敷き、接触、衝突等</p>

発生日時	平成 25 年 1 月 17 日 (木)			7 時 50 分	天候	晴
工事情報	道路系事務所 一般土木工事					
被災の状況	性別	年齢	職種	被災の程度		
	-	-	-	バックホウ転倒		
事故概要	現場内の土砂積込準備作業において、バックホウが、バランスを崩し転倒したものを。					
	その他事故-建設機械等の転落、下敷き、接触、衝突等

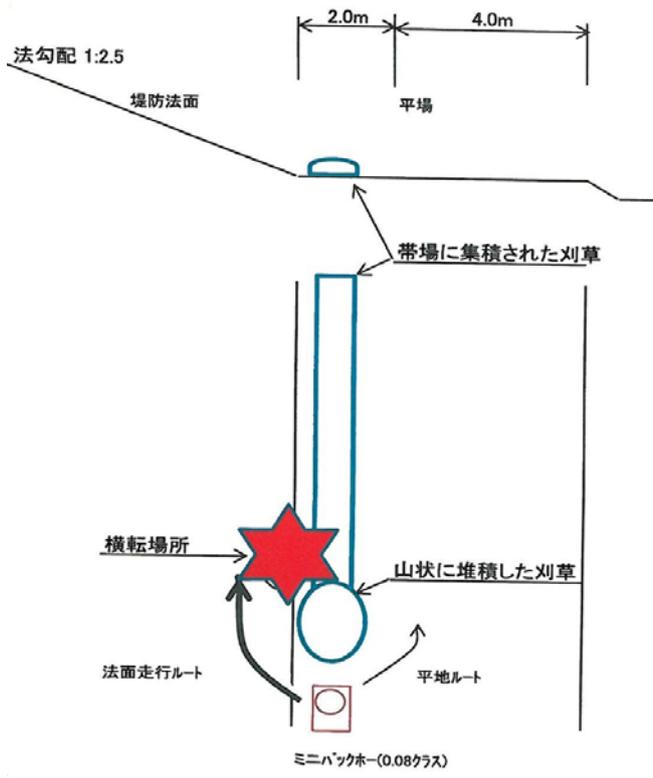
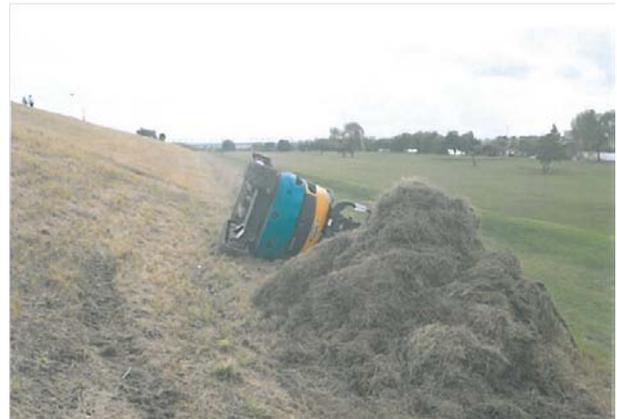
バックホウ転倒状況

- ・ハサミ付きバックホウ(0.08m³)により帯状に集草した刈草を山状にする作業を実施。
- ・1山が完了したので、次の山を作るため山を迂回しようと、法面ルートを走行。
- ・法面を走行中、刈草をよけようとアームをのぼしたところ、バランスを崩し横転したものの。

- ・平地を通らず、法面を走行したため。

- ・建設機械作業時の安全教育の徹底。など

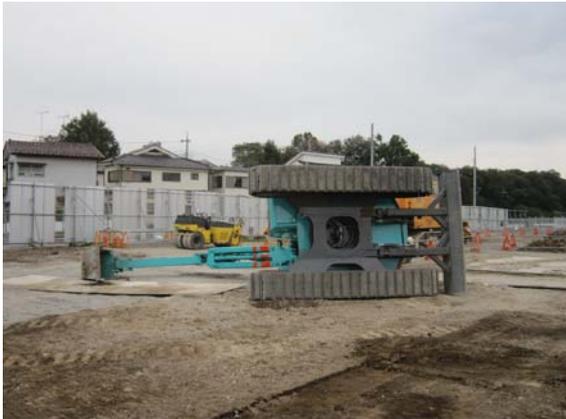
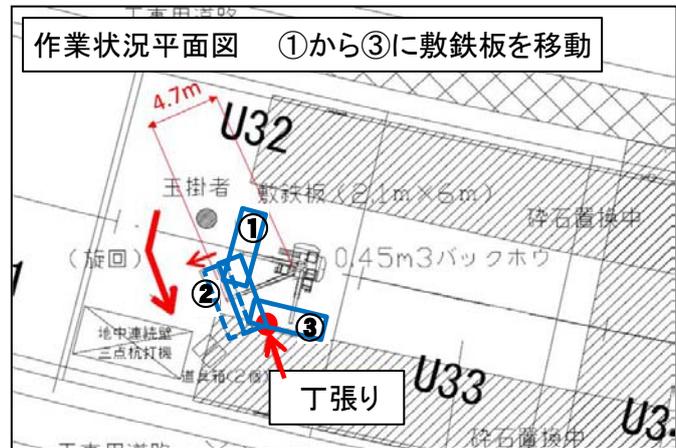
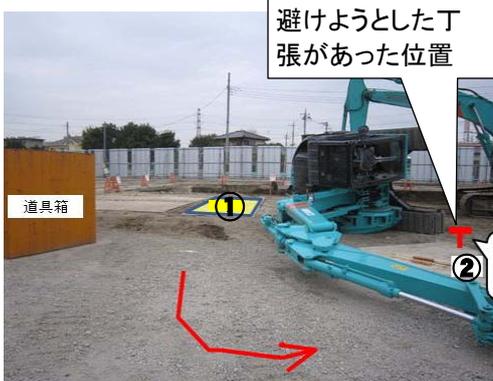
- ・砕石敷均し作業時において、地中連続壁の施工機械下に用いる敷鉄板(2.1m×6.0m、t=28mm、w=2.56t)を0.45m³バックホウ(クレーン仕様、定格荷重2.9t)で吊り、90度離れた位置に移動しようとした。(①→③)
- ・旋回している途中、丁張りがあったため、避けようとして(②約45度旋回した位置付近)ブームを伸ばした際、バックホウが横転したもの。(ブームを伸ばしたときの作業半径約5m、定格荷重1.3t)
- ・オペレータは規格の小さい敷鉄板(1.5m×6.0m、t=2.2mm、w=1.6t)と考え、簡単に振れると判断し、クレーンモードにしていなかった。
- ・現場に規格の大きい敷鉄板があることは周知されておらず、また、具体的な作業指示が行われていなかった。

- ・作業内容が作業員に周知・徹底されていなかったため。
- など

- ・現場条件に合わせた具体的な作業手順を作成し、作業内容を周知・徹底する。
- ・建設機械の安全教育の徹底。 など

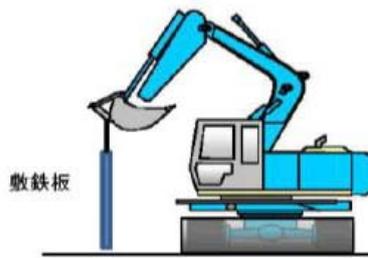
①の状況

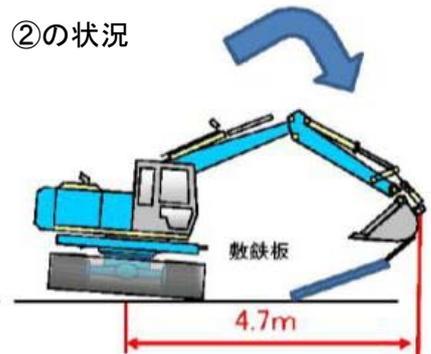
②の状況

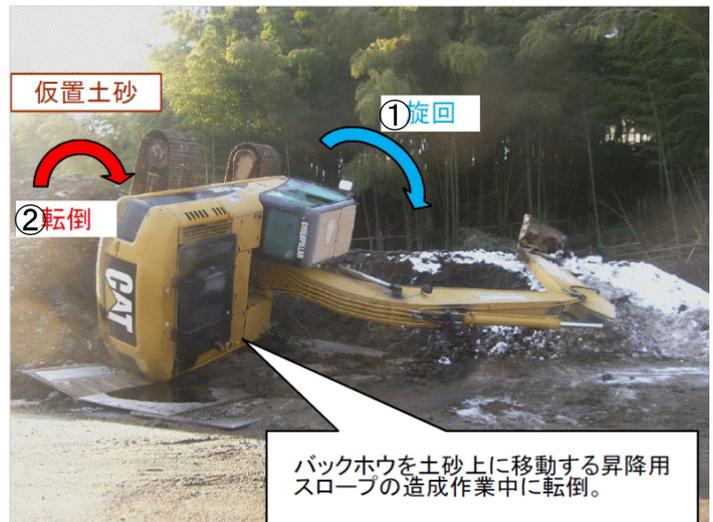
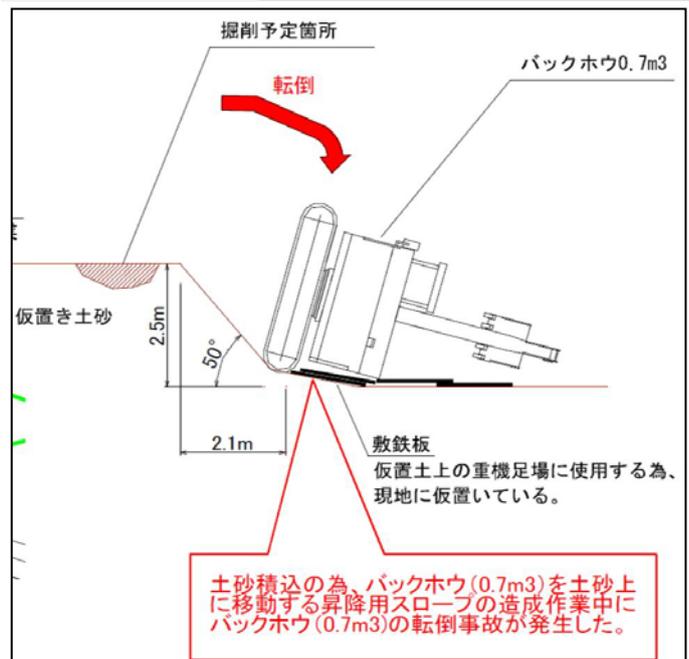
- ・現場内に仮置きしている土砂をバックホウ(0.7m³)1台と10tダンプトラック3台を用いて搬出する作業を行う予定であった。
- ・土砂積込の為、バックホウを土砂上に移動するための昇降用スロープの造成準備しようと斜面(50°)を進んだが、重機足場の土砂状態が悪かったため、足場整備のため後進しようとした。
- ・運転方向を変えようと、右旋回を行ったところ、90° 旋回したところでバランスがわるくなり、キャタピラ後方に置いていた敷鉄板がズレれ、軟弱地盤に潜り、バランスを崩して転倒したものを。
- ・人身被害無し。シートベルト装着。バックホウの操作室は部屋タイプ。

- ・スロープ造成の具体的な指示が不足しており、奥側から造成しようとし、地盤の悪い傾斜地に重機を配置したため。
- ・作業の監視員を配置する予定であったが、配置せず、作業を行ったため。
- ・転倒の恐れがある傾斜地における重機作業の安全の指導が不足していたため。 など

- ・転倒の恐れのある作業においては、監視員を配置し、作業の確認を行う。
- ・建設機械作業時の安全教育の徹底。 など
