発生日時	平成 24 年 6 月 21 日 (木)			8 時 40 分	天候	曇
工事情報	河川系事務所 維持修繕工事					
被災の状況	性別	年齢	職種	被災の程度		
	-	-	-	ケーブル切断		
事故概要	台風の出水で待避したバックホウを現場に戻す為に、堤防天端を自走していたところ、堤防天端上を横断していた、監視カメラの電源ケーブルを切断したもの。 公衆損害事故-架空線損傷

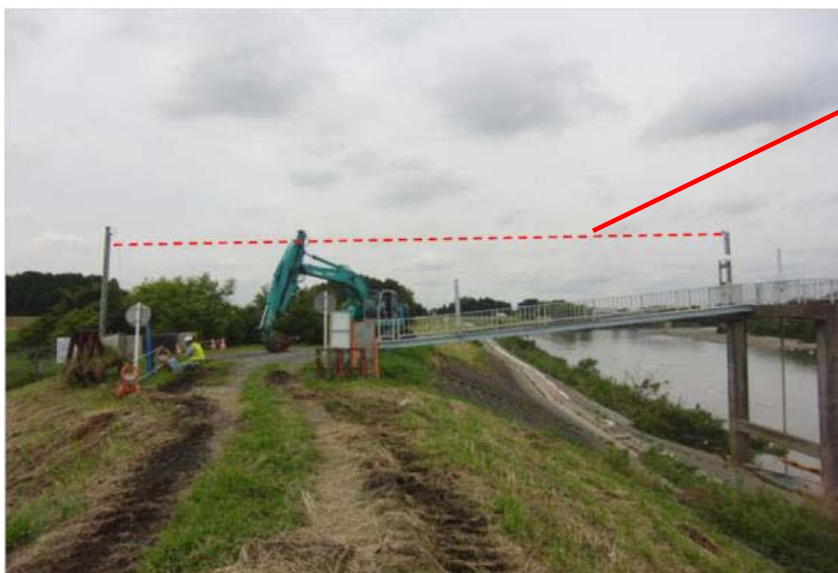
監視カメラの
電源ケーブル

・台風4号の出水で待避したバックホウ(0.7m3)を現場に戻す為に、堤防天端を自走していたところ、堤防天端上を横断していた、浄水場の取水口監視カメラの電源ケーブルを切断したもの。

・本経路は、バックホウの搬入、搬出時しか通る予定がなかったため、のぼり旗、三角旗、注意喚起看板は設置せず、誘導員の誘導で対応予定であった。

・バックホウのオペが、既に入入りした経路であり、誘導なしでも入場できると判断し、誘導員を待たずに移動し、切断したもの。

・架空線に対する注意喚起が不十分であったため。 など

・架空線近接箇所の移動・作業時の安全管理を周知・徹底する。 など

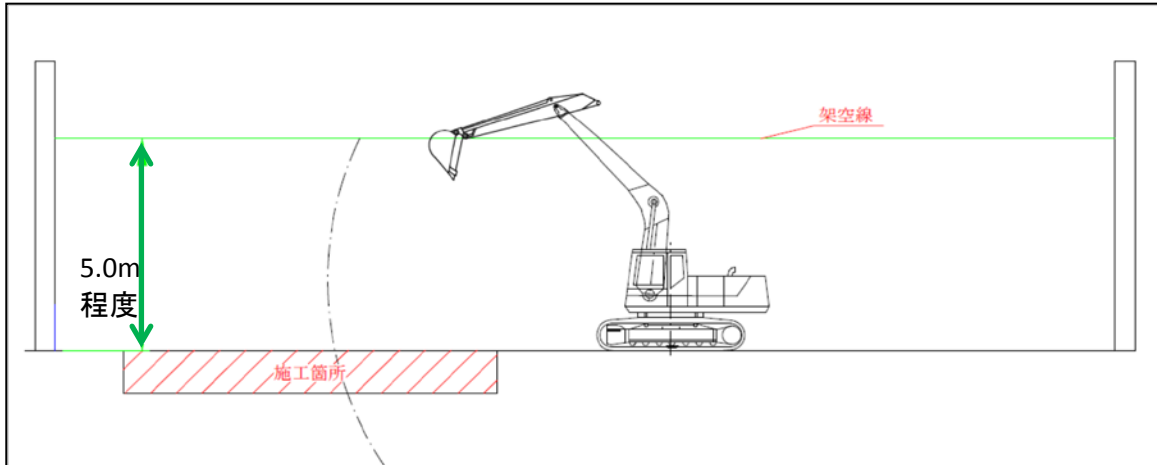
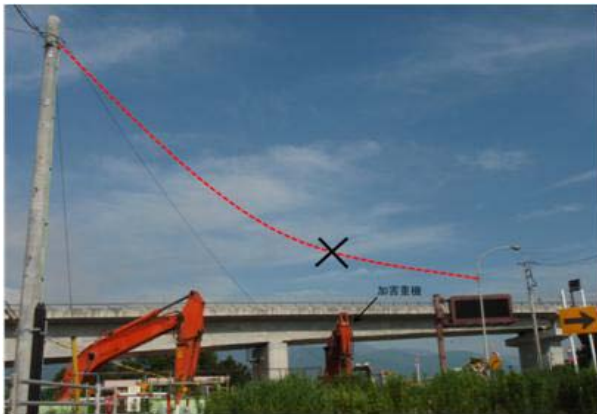
・ホテル跡地のコンクリート構造物撤去のため、バックホウを稼働しようとしてアームをあげた際、情報電光板の架空線と接触し、切断させたもの。

・架空線に対する防護カバー、看板等保安措置は未実施。

・工事着手前に現地確認を行った時 (H23.11月頃) から、架空線の位置が変わっていたが、気がつかなかった。(本工事で現地確認後、他の近接工事で支障となったため、架空線を移設していた。)

- ・架空線に対する注意喚起が不十分であった。
- ・作業前の確認が実施されていなかった。

- ・架空線の近接箇所における作業前の確認、作業時の安全管理を周知・徹底する。
- など

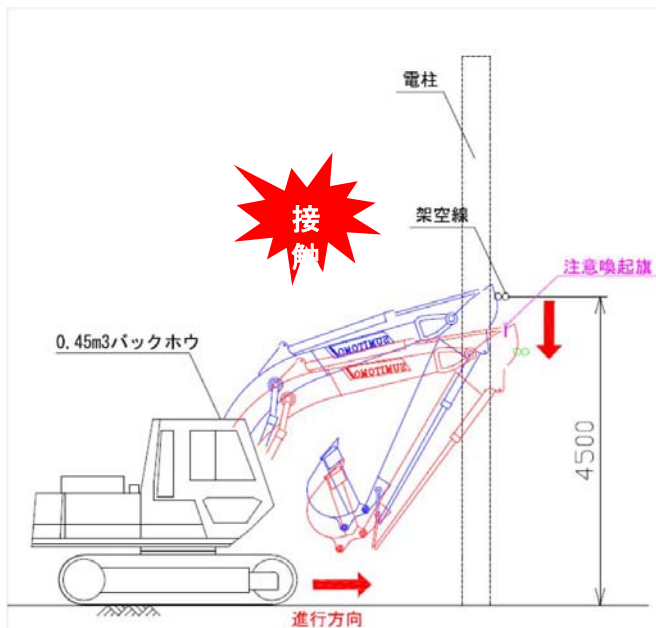
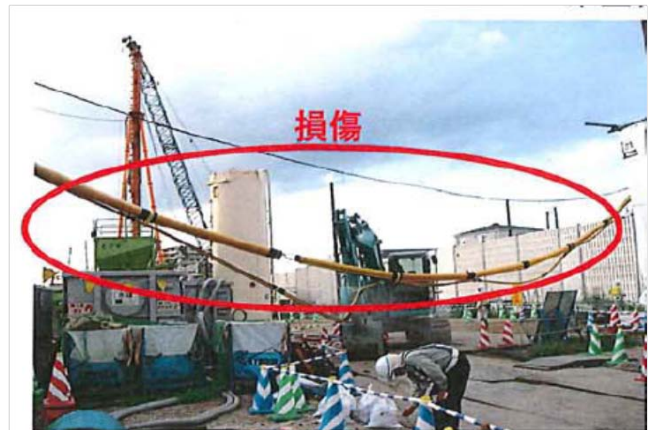
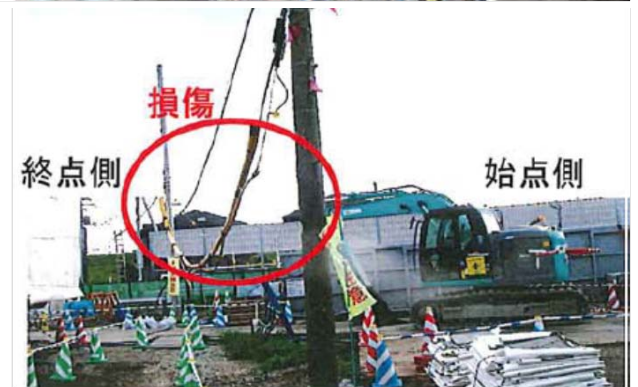
- ・移動の際、バックホウのアームはたたんでいたが、アームが下げきれていなかった。
- ・架空線への対策として、防護管、高さ明示の三角旗、注意喚起看板を設置。新規入場者教育時、KYなどで架空線に関する安全教育を実施していた。
- ・誘導員は配置されていたが、事故発生時は誘導員の誘導無しで移動したものの。
- ・NTT: 2本断線、2世帯で断線を確認
ケーブルテレビ: 損傷無し

- ・誘導員が配置されていなかったため。
- ・架空線に対する注意喚起が不十分だったため。 など

- ・架空線に対する注意喚起を徹底する。
- ・架空線の付近で作業を行う際は誘導員を配置する。 など

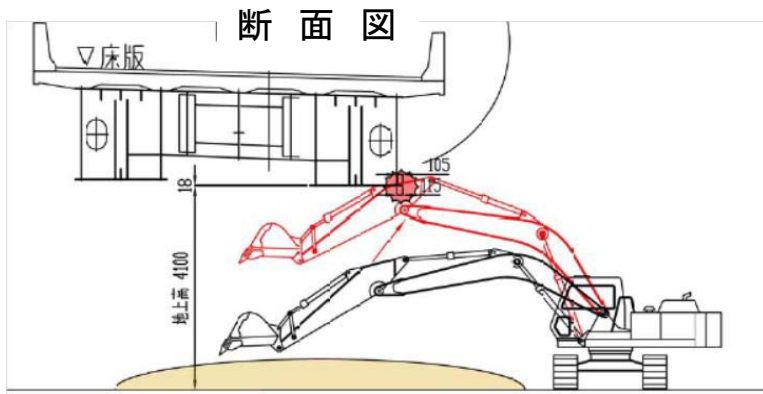
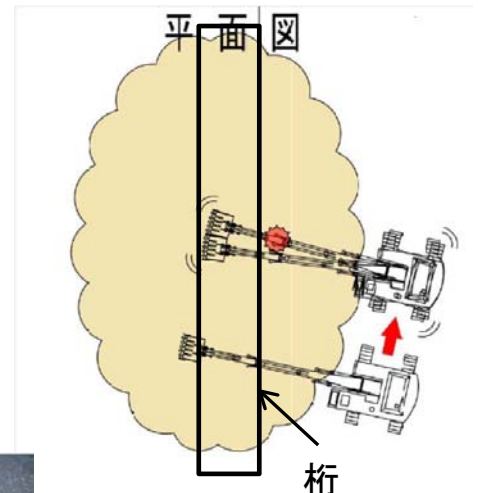
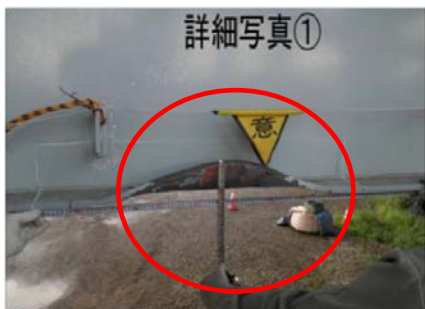
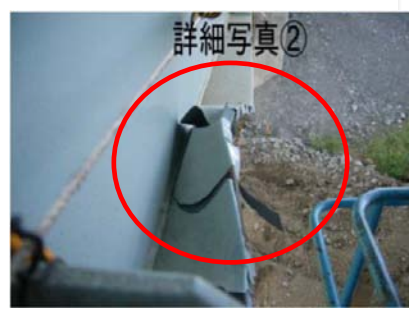
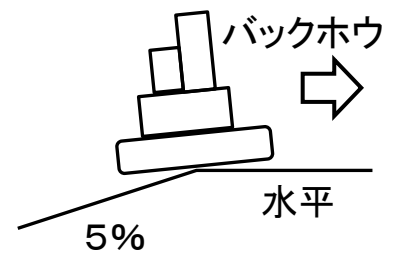
桁損傷状況

- ・ 桁下に置いてあった残土をバックホウ(0.8m3)により、片づけ作業を行っていた。残土は、工事用車両が通過する桁下高を確保するため桁下の表土をはぎ取った際に発生したもの。
- ・ 桁下にアームを伸ばしながら地盤勾配約5%の箇所において、重機を3m横移動したところ、地盤勾配約5%の箇所から、水平となったところで、バックホウがシーソーの状態になったため、オペレーターが焦りアームを引きあげたところ、桁に接触したもの。
- ・ 作業手順書においては、桁下での作業は、バックホウ(0.2m3)で集積し、桁の外に集積し改めてダンプトラックに積込(バックホウ(0.8m3))こととなっていたが、直接バックホウ(0.8m3)で作業が行われており、作業手順書が遵守されていなかった。

・作業手順書が守られていなかったため。 など

・施工計画書、作業手順書を遵守するよう作業員に周知徹底を行う。 など

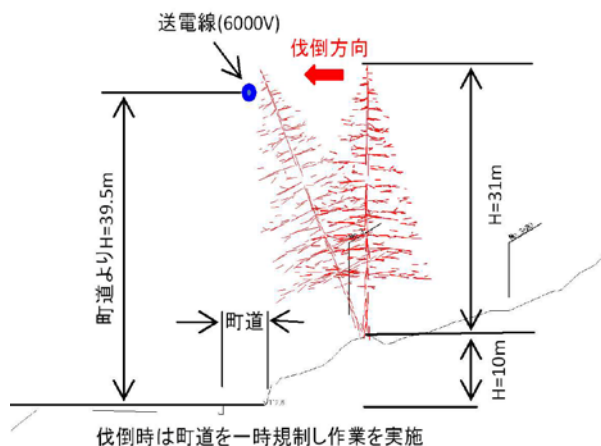
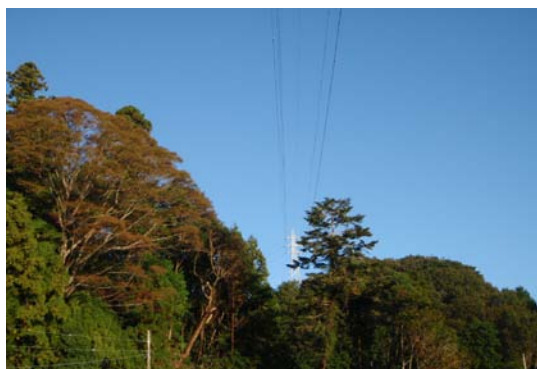
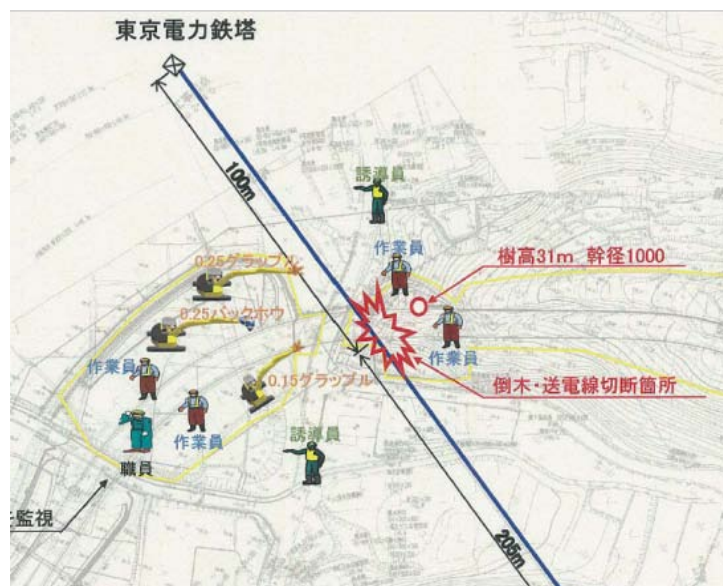
現地状況

- ・立木(樹高:約31m、幹周:約1m)の伐採作業を実施。
- ・幹周の枝処理が完了し、伐倒をおこなったところ、立木の先端が東京電力所有の高圧送電線に接触し、1本を切断したものの。
- ・高圧送電線が高い位置にあるため、当該工事への影響は無いと判断し、管理者との事前協議や位置・高さ関係の確認を行っていなかった。
- ・切断後約10分間程度の停電が発生、送電回路が2系統あり、損傷していない系統にて送電が再開された。

- ・上空支障物に対する事前の確認、対策が行われていなかったため。 など

- ・現地の確認を行い、支障物を考慮した作業計画を策定し、作業員に内容を周知する。 など

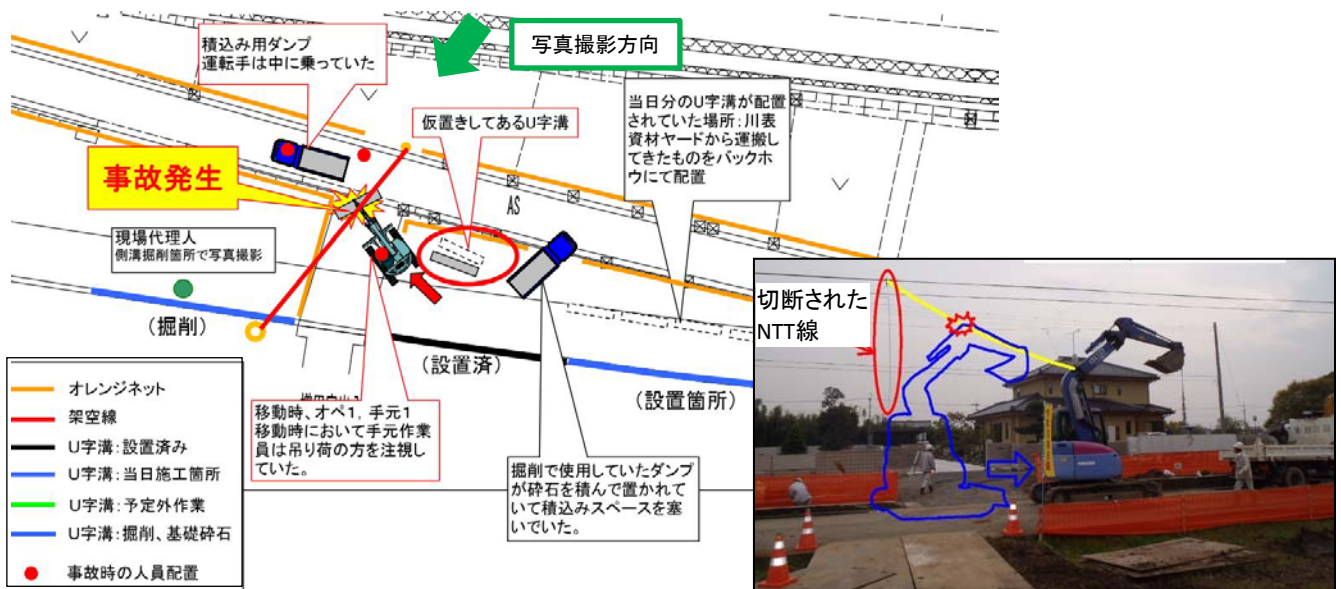
- ・U型側溝の布設作業を実施。
- ・側溝は、当日の朝に仮置場所から施工範囲脇へ運搬していたが、進捗が良かったため、当日の朝に側溝を運搬した施工範囲の外を布設しようと、側溝を仮置場所から運搬しようとした。
- ・仮置場所付近で他の作業を実施していたため、積込用ダンプトラックを、邪魔にならないよう離れて駐車した。
- ・側溝をダンプトラックへ乗せるため、クレーン機能付きのバックホウにて12mほど吊り荷走行を行い、その際に架空線を切断したものの。
- ・架空線注意喚起はのぼり旗を設置していた。

- ・架空線に対する注意喚起が不十分であったため。
- ・機械の使用方法が不適切であったため。 など

- ・架空線の近接箇所における作業時の注意事項について周知・徹底する。
- ・使用機械の安全教育の徹底。 など

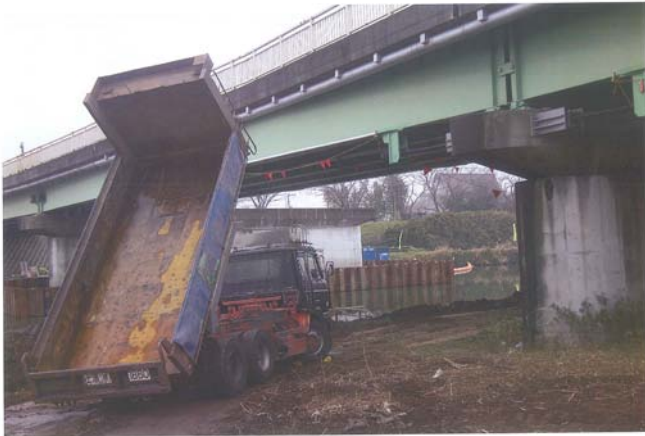
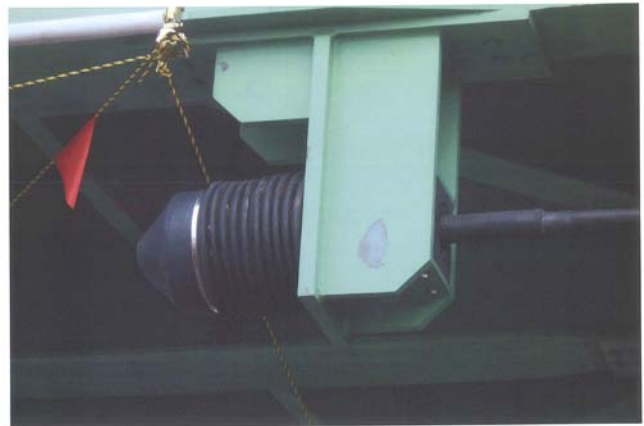
落橋防止装置損傷状況

- ・河床掘削の為、掘削土を10tDTにて場内運搬を実施。
- ・当日の土砂運搬が終了したので、荷台に付着した粘性の高い土砂を清掃する為に、荷台を上げてバックホウで土砂を取り除いた。
- ・荷台清掃後、タイヤを水洗いする為、タイヤ洗浄場所にむけ発進したが、荷台を上げたまま走行したため、橋梁下を通過した際に、橋脚の落橋防止装置に荷台を接触させ、損傷させたもの。
- ・のぼり旗、三角旗を上空支障物に関する注意喚起として、実施していた。

- ・上空支障物に対する注意喚起が不十分であったため。

- ・上空支障物の近接箇所における作業時の注意事項について周知・徹底する。 など

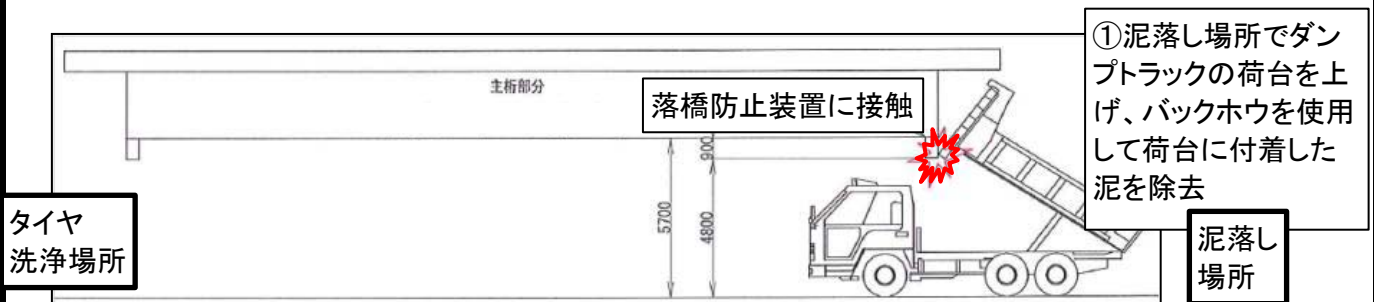
②洗車場所でタイヤを洗うため、ダンプトラックを発進→この時、荷台を下げることを忘れていた

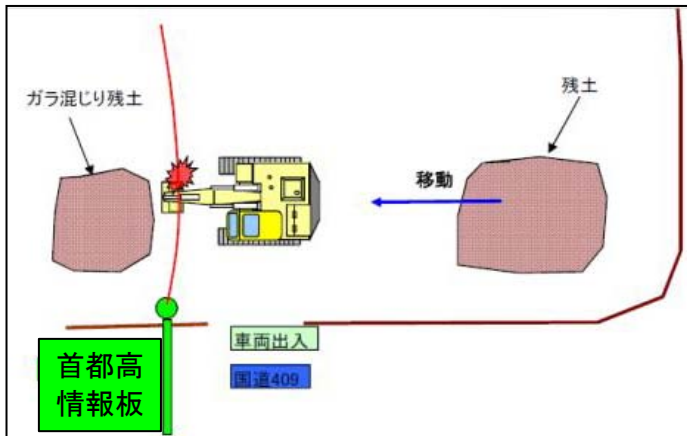
- ・残土搬出を予定していたが、残土搬出場所への道路が渋滞していたため、ふるい分けしたガラを搬出する作業に変更した。
- ・仮置していた、残土に残っているガラをふるい分ける作業を行うため、バックホウで移動している際に、首都高の情報板の通信ケーブルを損傷させたもの。
- ・切断から復旧まで4.5時間かかり、情報板に表示することができなかった。
- ・目印表示が設置されておらず、また、誘導員も配置されていなかった。

- ・架空線に対する注意喚起が不十分であったため。 など

- ・工事現場等における架空線の事前確認を行い、目印表示等設置し、注意喚起を行う。
- ・架空線付近で作業を行う際は、誘導員を配置する。 など
