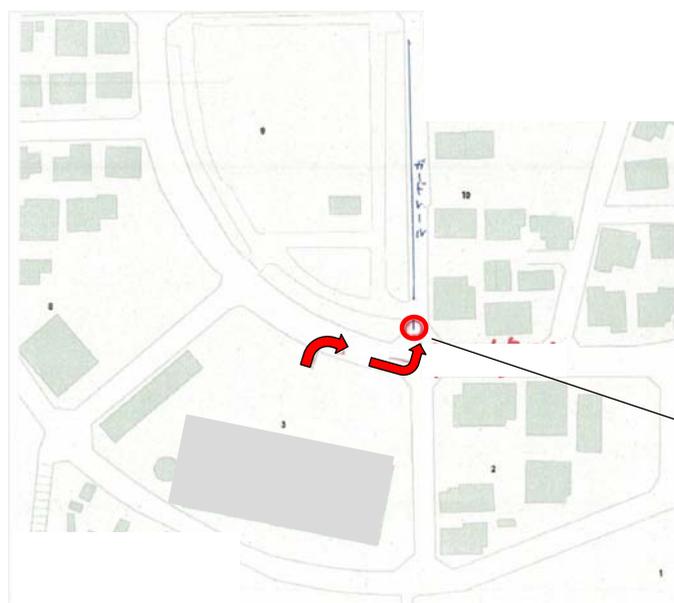
事故発生状況

発生日時	平成 24 年 4 月 12 日 (木)			11 時 20 分	天候	晴
工事情報	道路系事務所 役務					
被災の状況	性別	年齢	職種	被災の程度		
	-	-	-	市道ガードレール損傷、官用車損傷		
事故概要	左折する際に左前方のガードレールに追突し、市道ガードレール及び車両を損傷させたもの。					
公衆損害事故-その他

- ・運転手の左前方確認不足によるもの。

- ・車両安全運転教育の徹底。
- ・周辺構造物への注意、確認を行う。
など

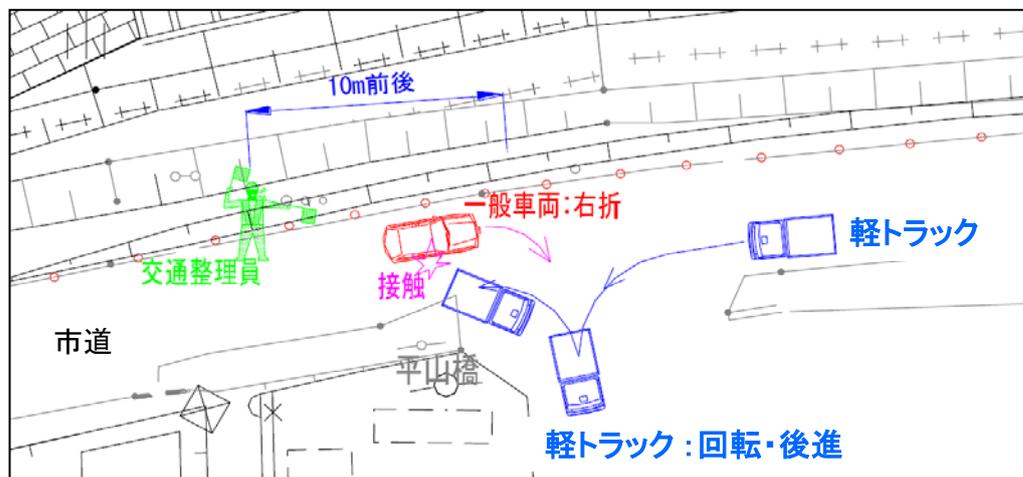
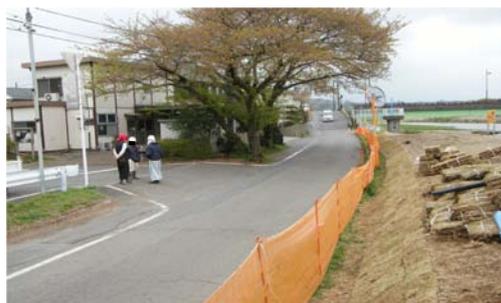
事故発生状況

・現場入口が市道と鋭角になっているため、搬入車両（軽トラック）の直接進入が難しいことから、交通誘導員の誘導のもと、回転、後退進入を行おうとしたころ、一般車両と接触事故を起こしたものを。

・交通整理員は一般車両が直進すると思い込み、軽トラックの誘導に支障がないと判断したが、一般車両は右折するための停車していたところに軽トラックが接触したものを。

- ・交通誘導員の誘導不足によるもの。
 - ・運転手の後方確認不足によるもの。
- など

- ・適切な誘導を実施するように交通誘導員に周知・徹底をする。
 - ・車両安全運転教育の徹底。
- など

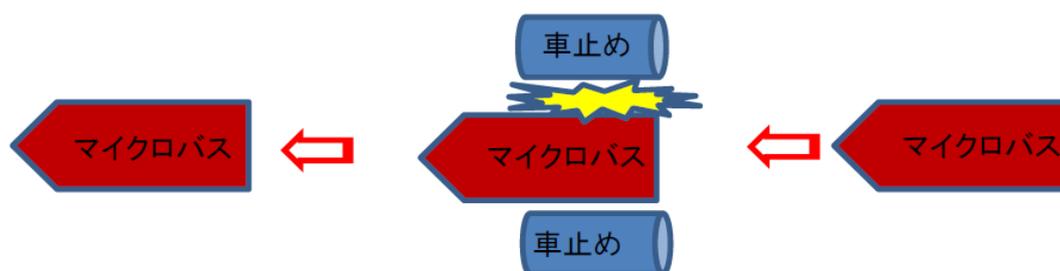
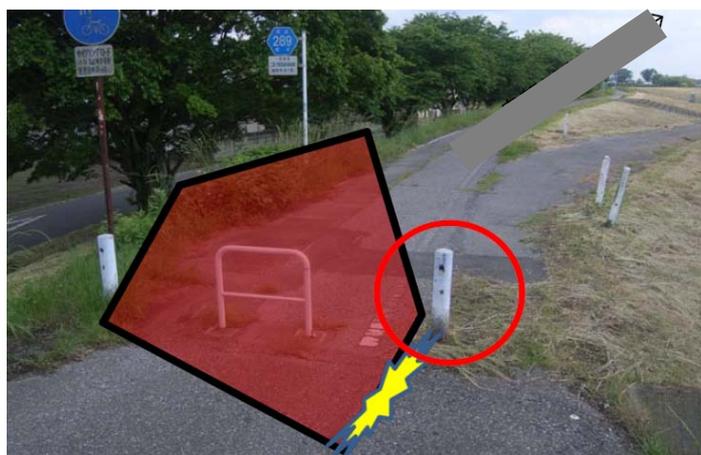
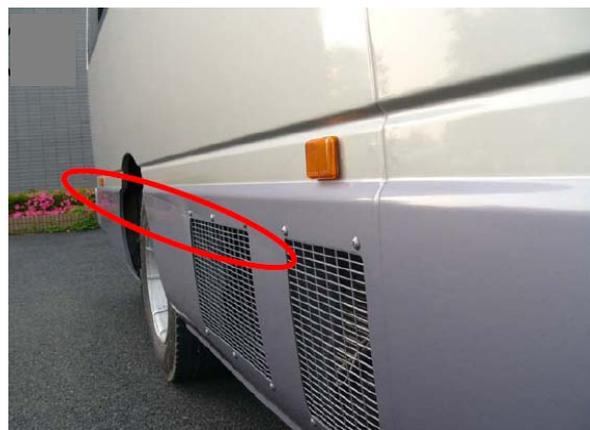
事故発生状況

- ・堤防の合同巡視中で、河川管理用道路に設置された車止めの間を走行した際に、右側側面を車止めに接触させたもの。
- ・同乗の職員が降車し、左側の誘導を行い、運転手が右側(接触した側)の確認を行い走行。
- ・車止めと車体の感覚は片側10cm程度、豪雨のため視界は悪かった。

- ・運転手の右側側方確認不足によるもの。
- など

- ・車両安全運転教育の徹底。
- ・降車して支障物の確認、把握を行う。
- など

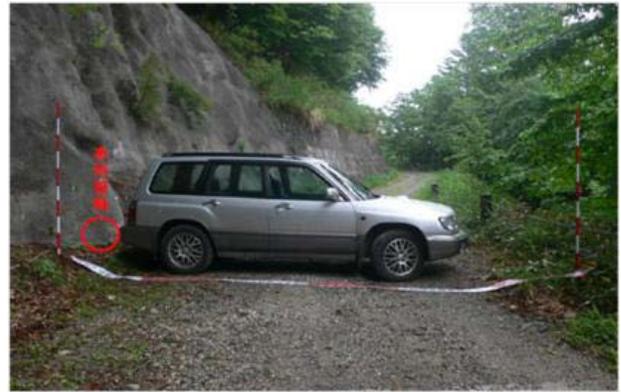
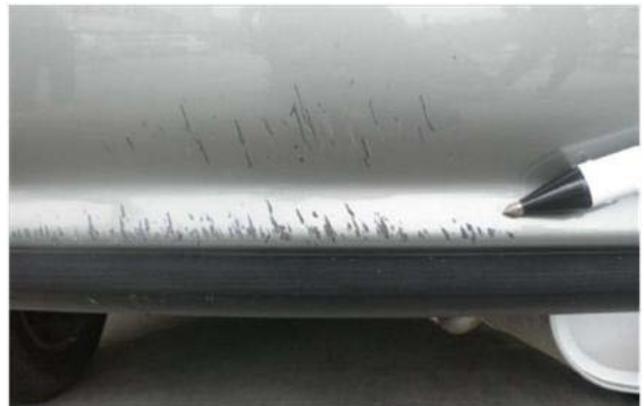
事故発生状況

- ・職員の下車後、次の工程に備え、方向転換場所を探したところ、下車場所から100m先に少し広い場所があったため、そこまで移動し方向転換を行った。
- ・3回切り返したところ、バックしすぎて林道山側のモルタル吹きつけに接触したもの。

- ・運転手の後方確認不足によるもの。
など

- ・車両安全運転教育の徹底。
- ・周辺構造物への注意、確認を行う。
など

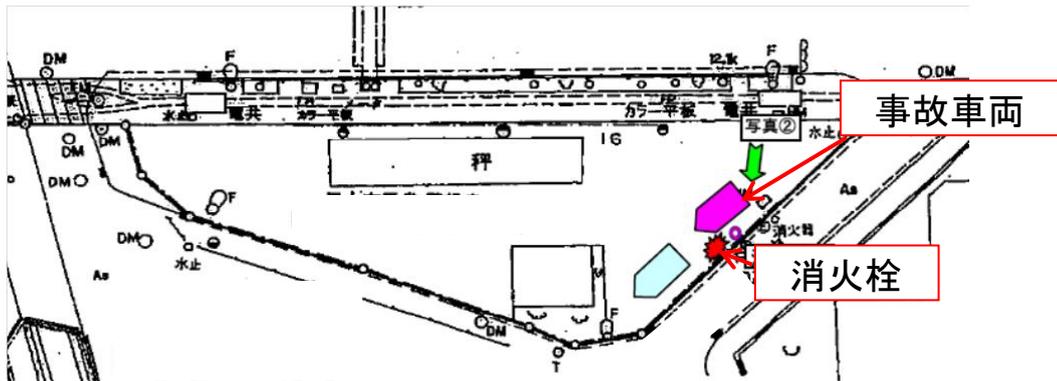
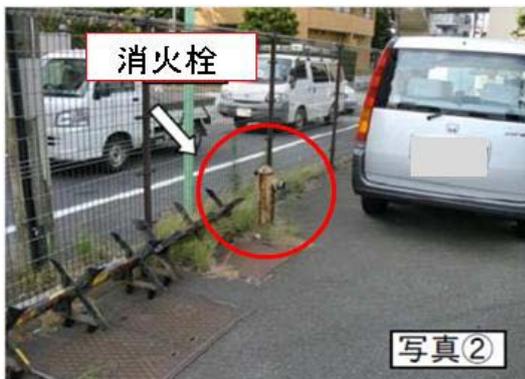
事故発生状況

・車輛台貫所の駐車場で、縦列駐車を行った際、後退時に構造物(消火栓:高さ約50cm)にフロントバンパー左側を引っ掛け、損傷させたもの。

・運転手の前方側方確認不足によるもの。 など

・車両安全運転教育の徹底。
・周辺構造物への注意、確認を行う。
など

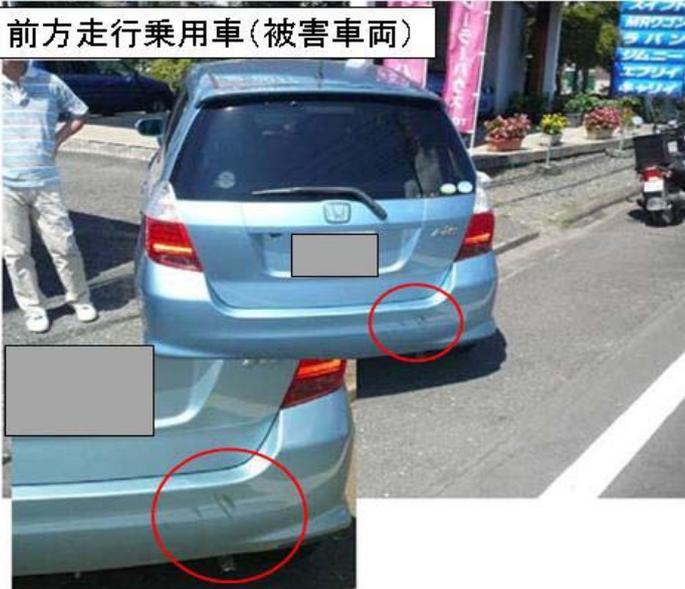
巡視パトロール車(バイク)

- ・河川巡視ルートの県道を走行中、前を走っていた乗用車が携帯電話通話のためウィンカーをだして急停車。
- ・ブレーキ操作したが、タイヤがロックして、右倒しになり滑りながら前方に停車した乗用車に追突したものの。

【事故発生原因】
 ・運転手の前方確認不足によるもの。
 など

【事故防止のポイント】
 ・車両安全運転教育の徹底。
 など

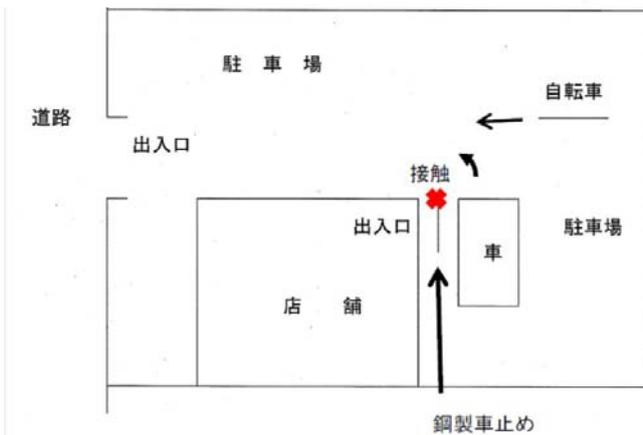
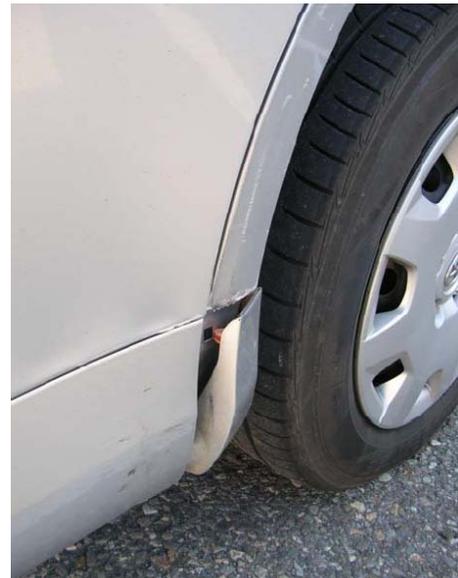
車両損傷状況

- ・店舗駐車場から、道路に出ようとしたところ、車両前方に自転車が接近し、自転車に気を取られ、左側の確認を怠ったため、駐車場内の鋼製車止めに官用車の左側後輪フェンダーをこすり、損傷させたもの。
- ・車止めの修理は、相手方に確認した結果、不要とのこと。

- ・運転手の左後方確認不足によるもの。

- ・車両安全運転教育の徹底。
- ・周辺構造物等への注意、確認を行う。
など

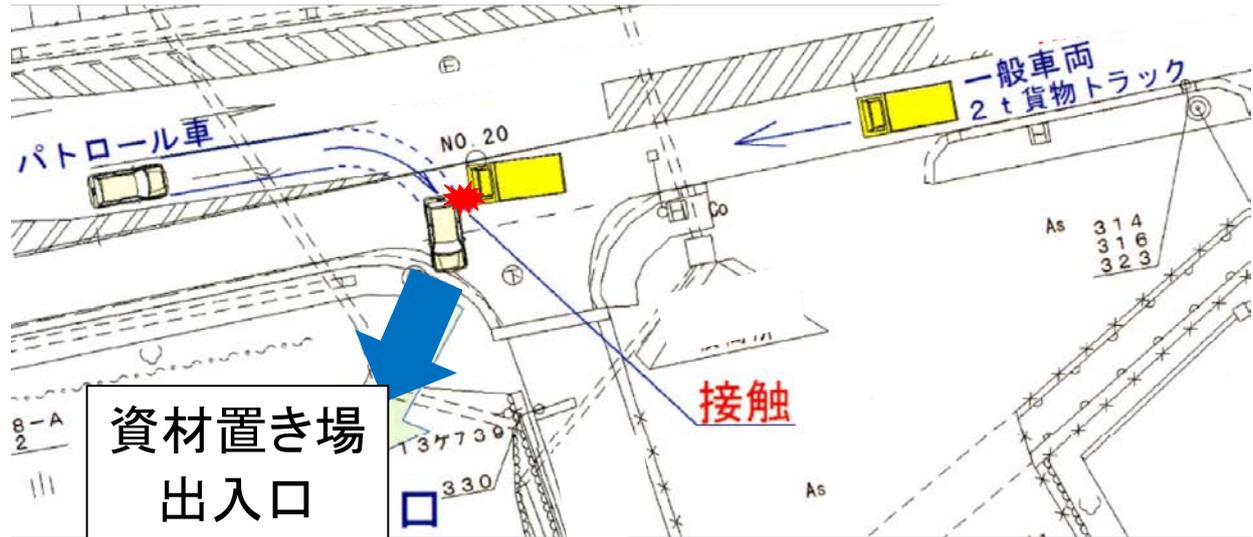
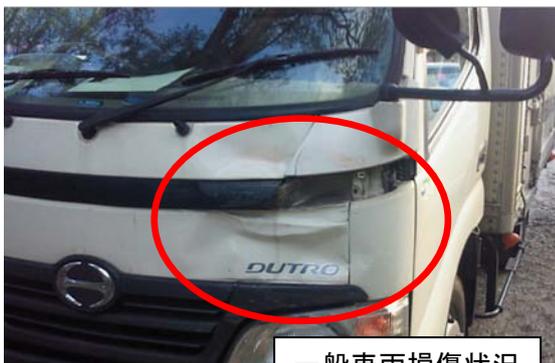
一般車両損傷状況

- ・パトロール車は対向車の車間が広がったので、譲ってくれるだろうと思い、右折をした。
- ・資材置場の出入口が狭かったため進入するのに減速した。
- ・対向一般車両は、パトロール車が減速せずに右折すると考え、ブレーキをかけるのが遅れ、接触したもの。

- ・右折時の確認不足によるもの。
など

- ・車両安全運転教育の徹底。
- ・思い込みで運転を行わない。
など

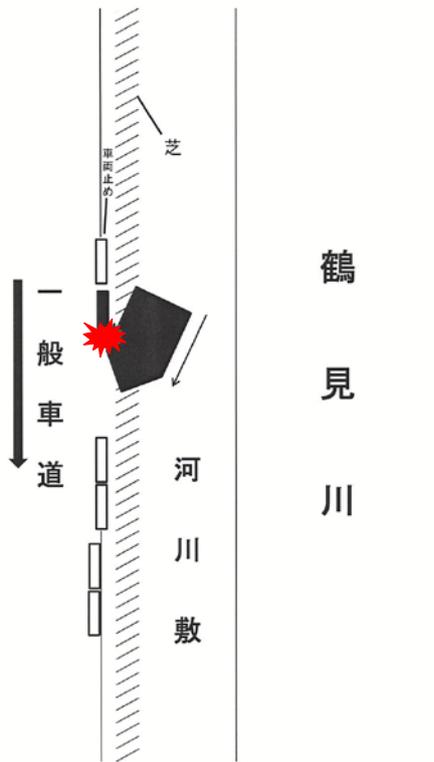
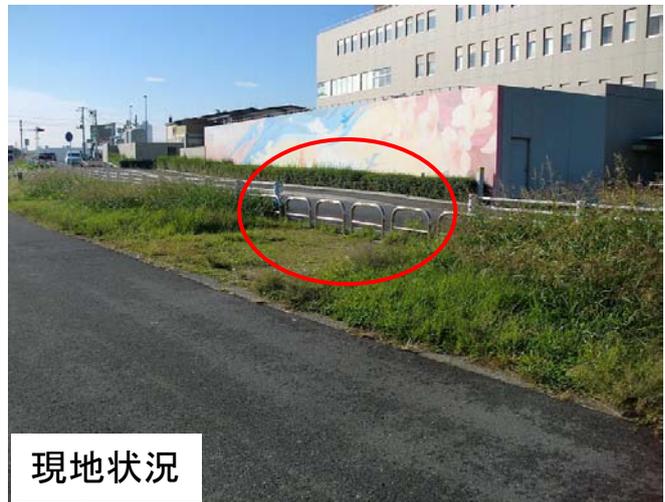
現地状況

・河川敷の河川管理用通路脇平場から一般道に出る際、6基ある車止めのうち、2基しか抜かずに鋭角にでてしまい、抜いていない車止めに車両運転手席ドア下部を接触させたもの。

・運転手の右側方確認不足によるもの。
など

・車両安全運転教育の徹底。
・周辺構造物等への注意、確認を行う。
など

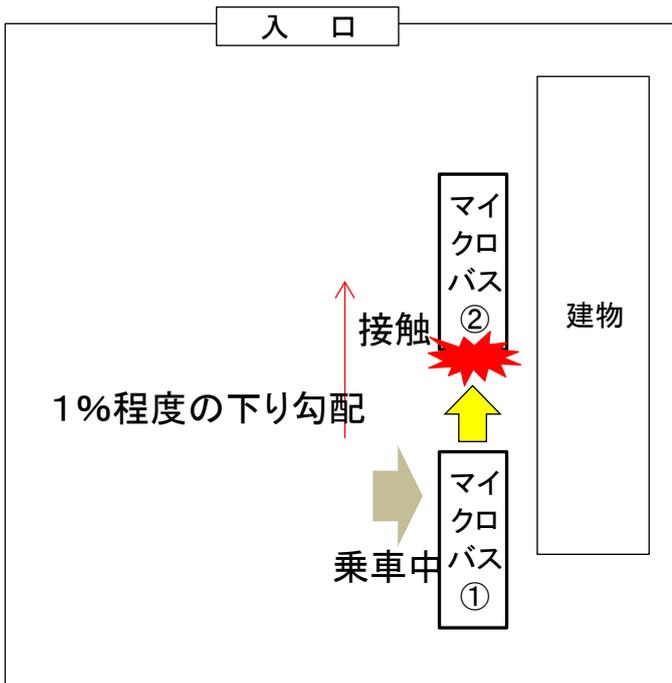
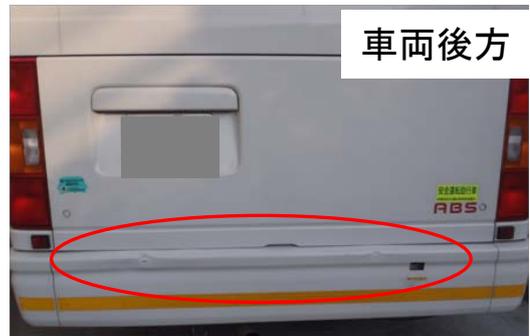
車両損傷状況(マイクロバス②)

- ・マイクロバスに乗車しようとした見学者（足腰が悪く乗車に苦慮）の乗車手助けをしようと、車両管理員が運転席から乗車口へ移動したところ、バスが前に動き出し、縦列駐車していた前のマイクロバスに接触し、バスを損傷させたもの。
- ・元々サイドブレーキをかけ、停車していたが、車両管理員が移動した際にサイドブレーキに引っかかり、ブレーキが解除されたことが原因と考えられるもの。

- ・勾配のあるところで、運転席から離れる時にサイドブレーキをかけていることを確認しなかったため。など

- ・勾配のあるところで、車両を停車する際には、車両が動かないようサイドブレーキを確認し、必要に応じて車止めを使用する。 など

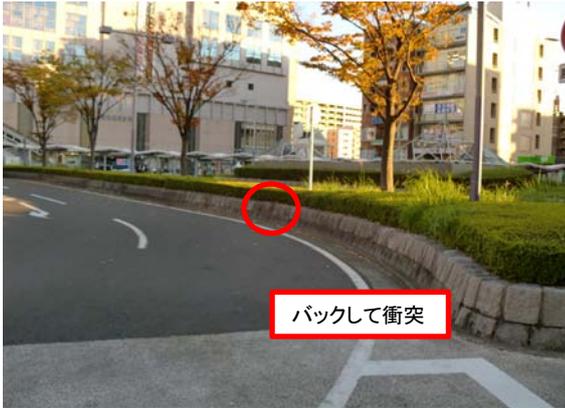
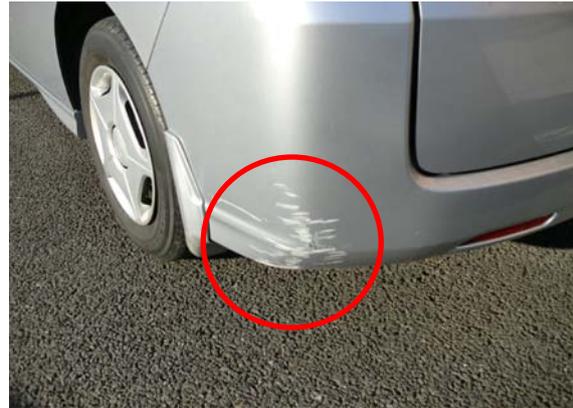
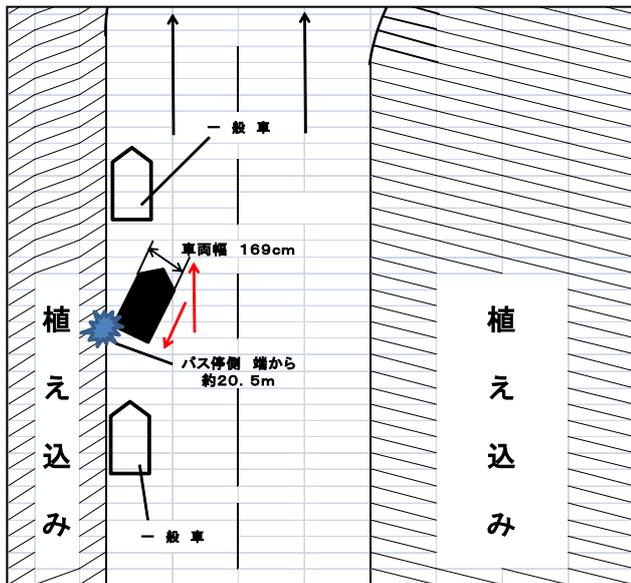
事故発生状況

- ・駅前ロータリーにおいて、待機のために縦列駐車をする際に縁石に寄せすぎて左後方バンパー下部を接触させ、損傷させたもの。
- ・車両損傷は、左後方バンパー下部を幅20cm、長さ20cm程度の傷。
- ・縁石の管理者に確認を行った結果、縁石の機能が損なわれていないため、修理等は必要なしとのこと。

・運転手の後方確認不足によるもの。 など

- ・車両安全運転教育の徹底。
- ・周辺構造物等への注意、確認を行う。 など

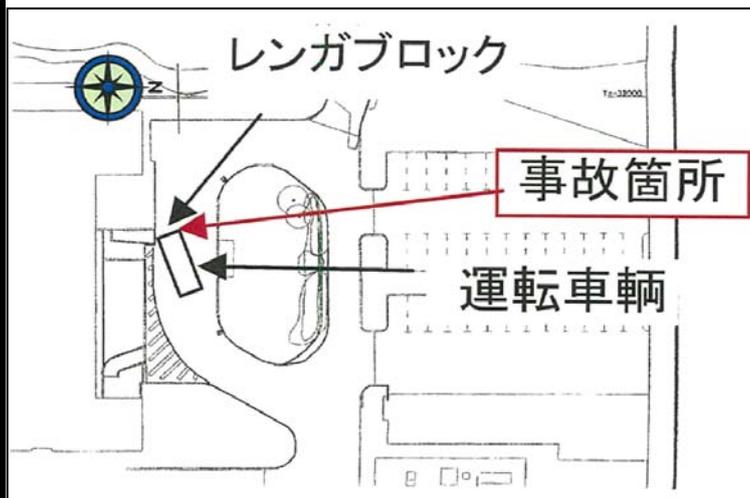
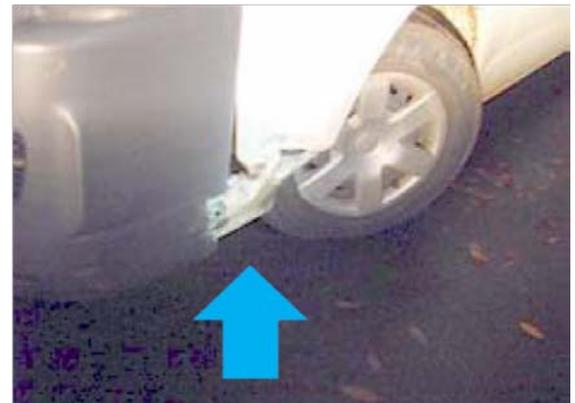
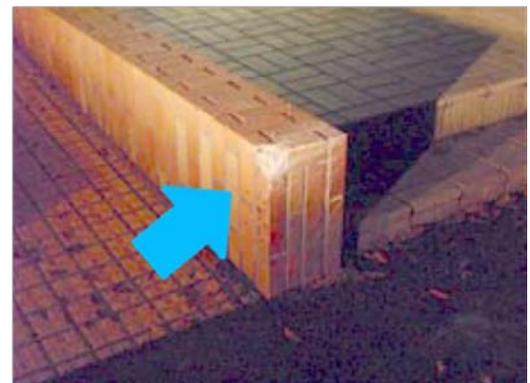
事故発生状況

・公園フィールドスタッフ職員が運転する車両が、公園開園時間が終了し業務終了した園内スタッフの送迎のため、園内でスタッフを乗せて事務所玄関に帰着する際に、事務所建物側に車両を寄せすぎ、車両の左側前フェンダー部分を玄関ステップ脇のレンガブロックに接触し、運行車両と庁舎建物に損傷を与えたもの。

・運転手の左前方確認不足によるもの。
など

・車両安全運転教育の徹底。
・周辺構造物への注意、確認を行う。
など

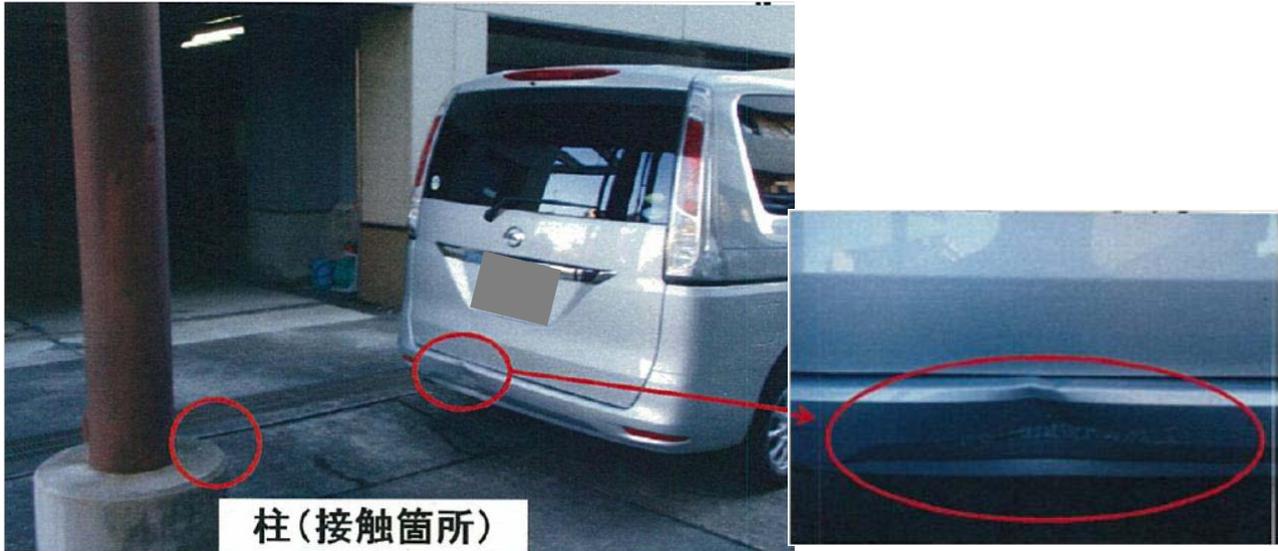
柱(接触箇所)

- ・車を車庫の前に移動した際に、車の後面を事務所敷地内にある柱に接触させ、損傷させたもの。
- ・搭乗者、第三者に対するけがはなし。

- ・運転手の後方確認不足によるもの。 など

- ・車両安全運転教育の徹底。
- ・周辺構造物等への注意、確認を行う。 など
