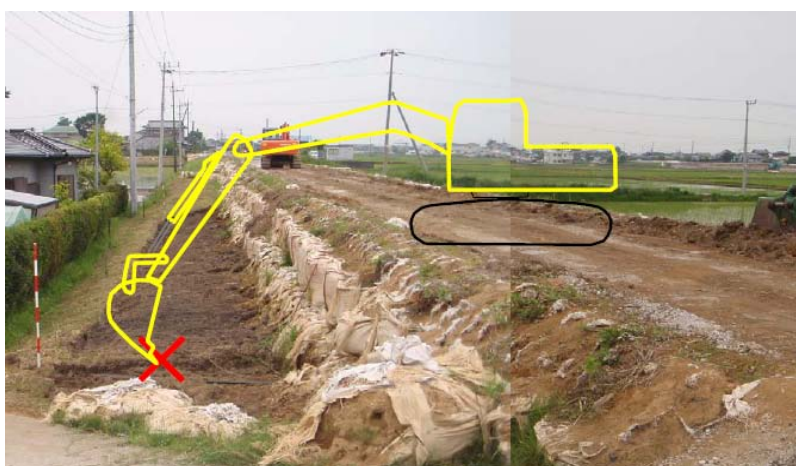
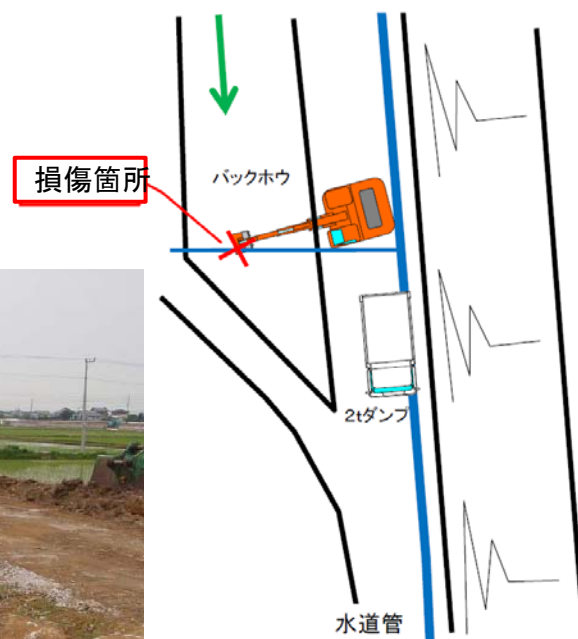
発生日時	平成 24 年 5 月 24 日 (木) 15 時 55 分			天候	晴
工事情報	河川系事務所 一般土木工事				
被災の状況	性別	年齢	職種	被災の程度	
	-	-	-	水道管損傷	
事故概要	バックホウにて表土はぎ作業中に水道管を損傷させたもの。				
	公衆損害事故-地下埋設物件損傷

- ・バックホウにて表土はぎ作業中に水道引き込み管を損傷させたもの。
- ・水道本管については発注図で確認していたが、引き込み管については、現地で民地側に止水栓が確認できるため、認識していたが、事前に図面の確認を行っていなかった。

- ・施工に先立ち、図面確認、試掘、目視確認を行っておらず、地下埋設物に対する注意が不十分だったため。
など

- ・地下埋設物付近での作業については、埋設物の状況を十分に把握した上で施工を行う。
など

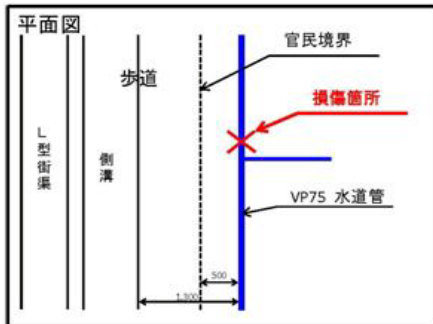
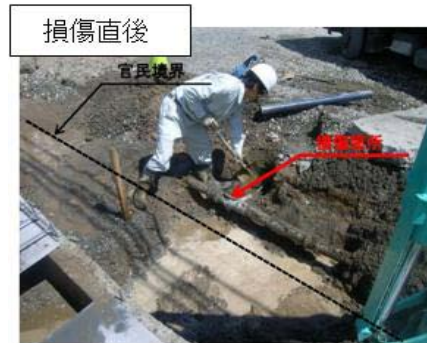
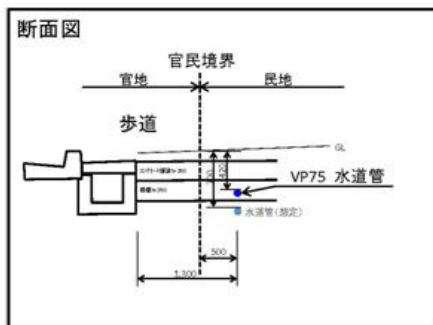
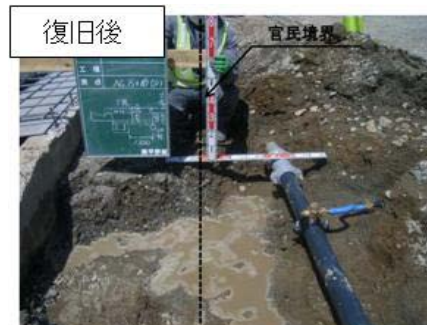
発生日時	平成 24 年 8 月 30 日 (木)			9 時 50 分	天候	晴
工事情報	道路系事務所 維持修繕工事					
被災の状況	性別	年齢	職種	被災の程度		
	-	-	-	水道管損傷		
事故概要	歩道改修における掘削作業中、水道管をバックホウの刃先で損傷させたもの。					
	公衆損害事故-地下埋設物件損傷

- ・水道管を管理者台帳で確認していたが、詳細な位置は不明であった。
- ・現地確認(周辺の制水弁等の確認)により水道管深さを70cm前後と想定して作業を実施。
- ・周辺で水道管の漏水箇所を発見し、管理者に情報提供。立会を行い、この箇所での水道管深さが70cmであることを確認。
- ・出入口部擦り付け箇所において50cmの掘削作業をおこなったところ、水道管深さが42cmであったため、バックホウの刃先で損傷させたもの。
- ・事故発生箇所においては、試掘による水道管の確認を行っていなかった。

- ・施工に先立ち、試掘、目視確認を行っておらず、地下埋設物に対する注意が不十分だったため。
- など

- ・地下埋設物付近での作業については、埋設物の状況を十分に把握した上で施工を行う。
- など
