工事事故(速報)の情報提供について

【工事事故(速報)発生状況】 (H25.12.31現在)

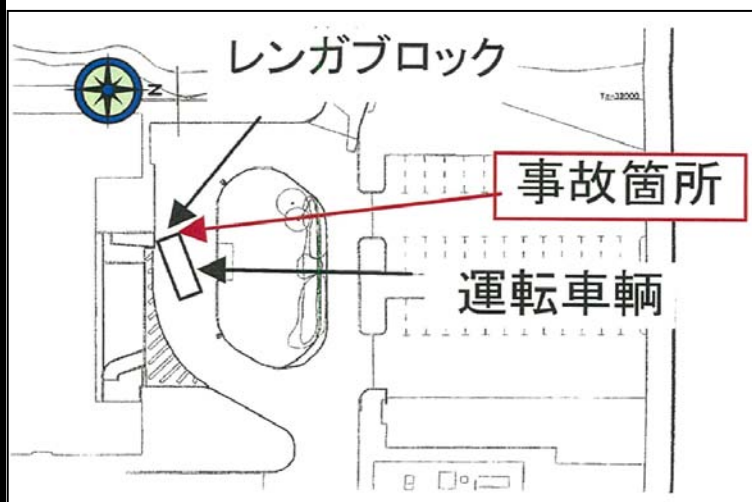
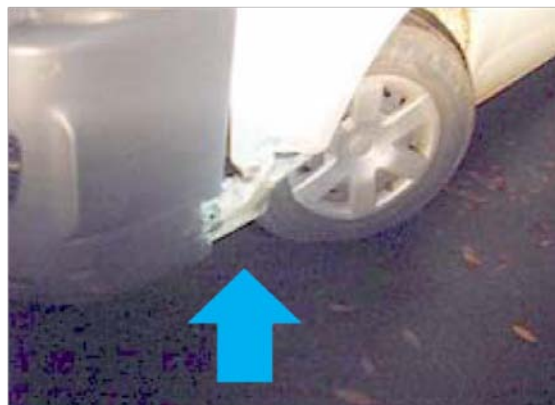
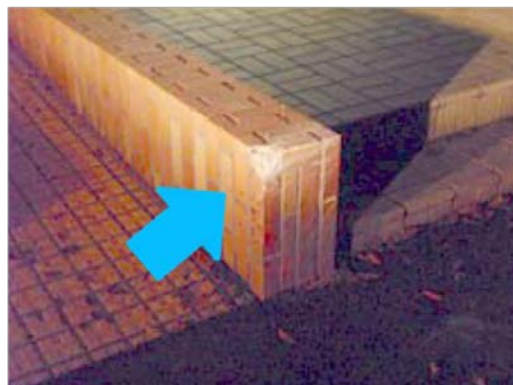
発生日時	平成 24 年 12 月 4 日 (火) 16 時 50 分			天候	曇
工事情報	公園系事務所 業務				
被災の状況	性別	年齢	職種	被災の程度	
	-	-	-	庁舎建物一部損傷	
事故概要	園内スタッフの送迎のため、園内でスタッフを乗せて事務所玄関に帰着する際に、事務所玄関ステップ脇レンガブロックに接触し、運行車両と庁舎建物に損傷を与えたもの。 公衆損害事故-その他公衆損害

・公園フィールドスタッフ職員が運転する車両が、公園開園時間が終了し業務終了した園内スタッフの送迎のため、園内でスタッフを乗せて事務所玄関に帰着する際に、事務所建物側に車両を寄せすぎ、車両の左側前フェンダー部分を玄関ステップ脇のレンガブロックに接触し、運行車両と庁舎建物に損傷を与えたもの。

・運転手の左前方確認不足によるもの。
など

・車両安全運転教育の徹底。
・周辺構造物への注意、確認を行う。
など

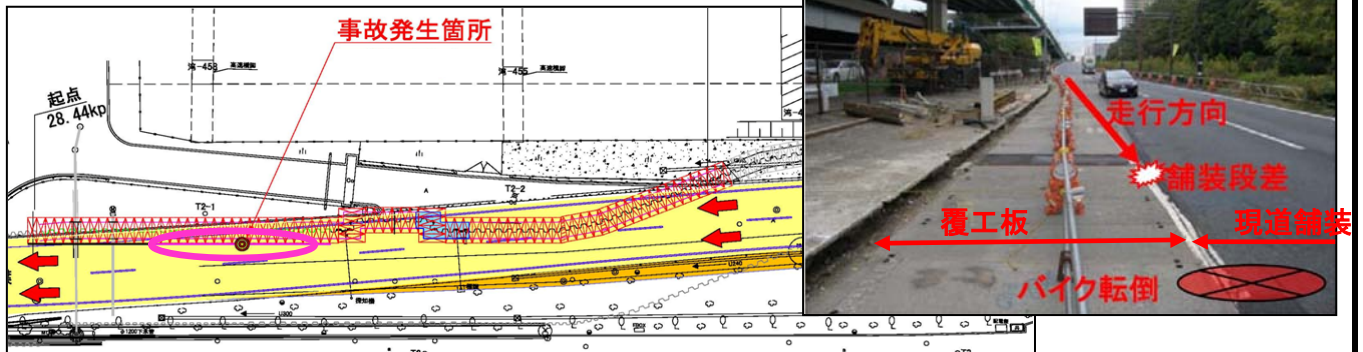
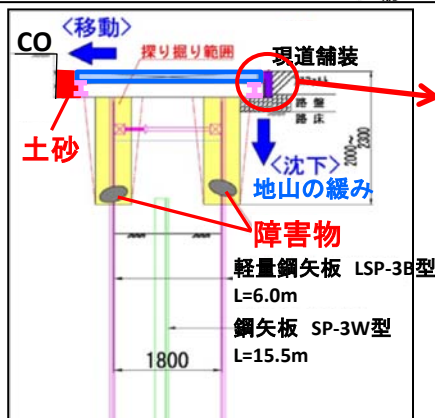
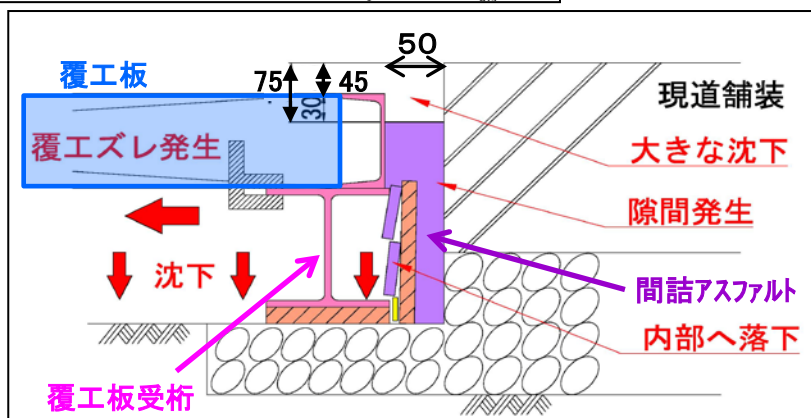
発生日時	平成 24 年 12 月 8 日 (土) 17 時 30 分			天候	晴
工事情報	道路系事務所 一般土木工事				
被災の状況	性別	年齢	職種	被災の程度	
	男	-	第三者	骨折1名、擦り傷、打撲2名	
事故概要	走行中の自動二輪車3台が、舗装路面と覆工板のすりつけ段差により転倒したもの。 公衆損害事故-第三者の負傷・第三者車両に対する損害

- ・共同溝液状化対策のため、覆工板を設置、2車線のうち1車線規制の夜間工事を実施。
- ・直前の工事において、鋼矢板を打設、12月8日4:40頃終了し、交通を開放。
- ・同日、17:30頃、路面覆工が沈下した事により、舗装路面と覆工板の接合部に段差が生じ、国道を走行中の自動二輪車3台が、段差にハンドルを取られ転倒し負傷したもの。
- ・覆工板と現道舗装の段差が45mm、隙間部(幅50mm)の段差が75mmであった。
- ・原因としては、軽量鋼矢板打設箇所の地中障害物をバックホウで除去、発生土で埋戻したが、確実な転圧が出来ておらず、覆工板受桁周辺の地山に緩みが生じ、規制解除後の車両通行により、沈下したこと、また、片方の覆工板側部が土砂で埋戻されており、固定されない形状であったため、車両通行により水平移動し、反対側の覆工板側部と既設舗装の空隙に充填した間詰めアスファルトが、落ち込み、段差が生じたと考えられるもの。
- ・なお、日常的に沈下が発生しており、日々、路面点検を行い、高さ調整を実施。根本的な沈下の原因、対策を検討していなかった。また、事故当日の点検では、沈下の状況を確認出来ていなかった。

- ・沈下(段差)、水平移動が生じる設置方法となっていたため。
- ・沈下の原因を確認し、対策を行っていなかったため。
- ・点検が不十分であったため。 など

- ・沈下、移動しないよう対策を行う。
- ・恒常的な沈下を確認したら、原因を確認し、対策を検討する。
- ・点検における注意事項等の周知・徹底を行う。 など

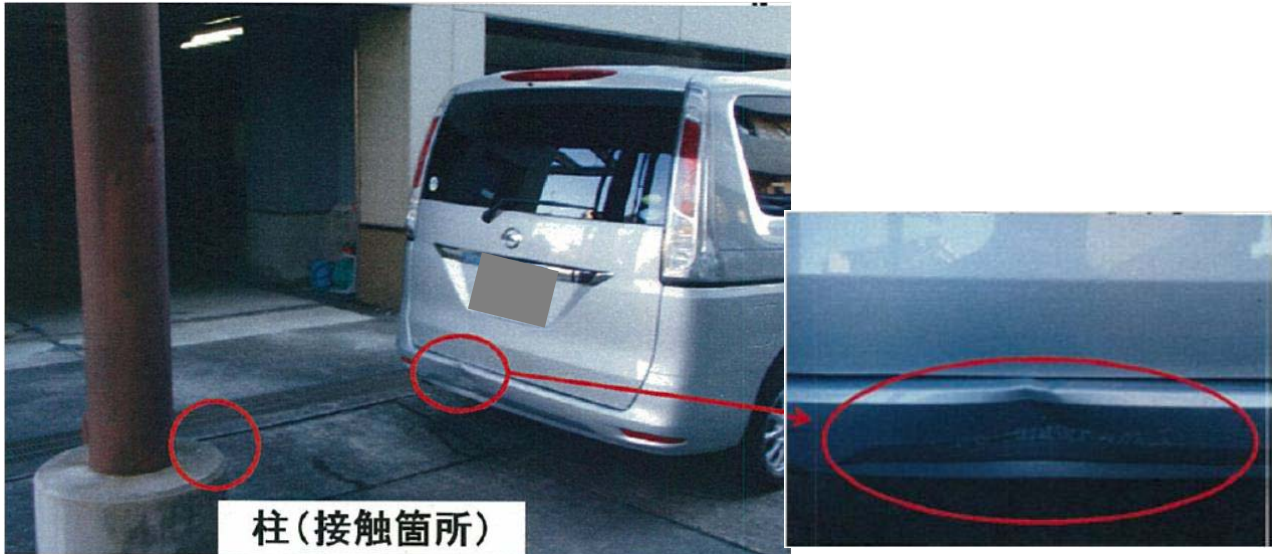
発生日時	平成 24 年 12 月 10 日 (月)			8 時 50 分	天候	雨
工事情報	河川系事務所 業務					
被災の状況	性別	年齢	職種	被災の程度		
	-	-	-	官用車損傷		
事故概要	車を車庫の前に移動した際に、車の後面を事務所敷地内にある柱に接触させ、損傷させたもの。					
	公衆損害事故-その他 公衆損害事故

- ・車を車庫の前に移動した際に、車の後面を事務所敷地内にある柱に接触させ、損傷させたもの。
- ・搭乗者、第三者に対するけがはなし。

- ・運転手の後方確認不足によるもの。 など

- ・車両安全運転教育の徹底。
- ・周辺構造物等への注意、確認を行う。 など

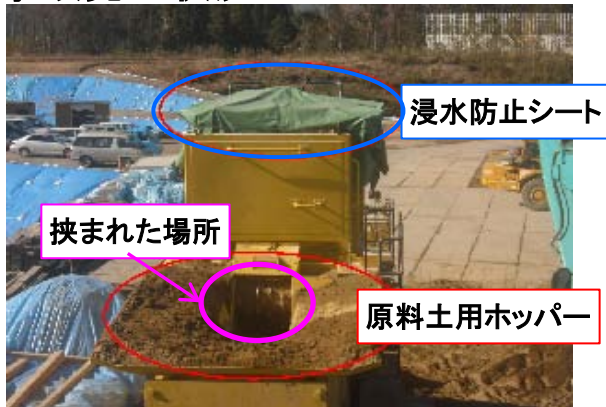
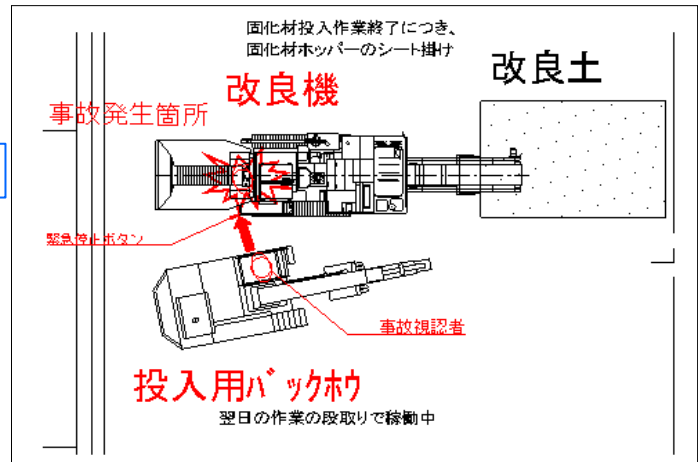
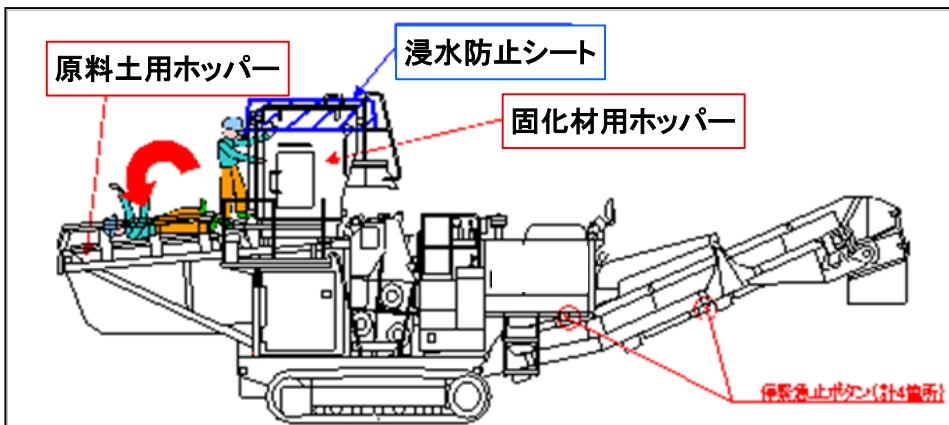
発生日時	平成 24 年 12 月 10 日 (月) 16 時 0 分			天候	晴
工事情報	道路系事務所 一般土木工事				
被災の状況	性別	年齢	職種	被災の程度	
	男	20	オペレータ	右足圧迫	
事故概要	土質改良機の固化剤用ホッパー上部に浸水防止シートをかけようとした作業員がバランスを崩してステップから足が滑り、土砂用ホッパーに転倒し、ベルトコンベアーとホッパーに右足を挟み、負傷したもの。				
	工事関係者事故－建設機械の稼働に関連した人身事故

- ・土質改良機で土砂の改良を実施。
- ・本日分の固化剤投入作業が終わったので、機械を稼働させたまま、土質改良機の固化剤用ホッパー上部に浸水防止シートを掛ける作業を実施。
- ・原料土用ホッパーに移動してシートを掛けている時に、バランスを崩しステップから足が滑り、原料土用ホッパーに転倒し、掻き出しロータとその下にあるベルトコンベアーの間に右足を巻き込まれ、負傷したもの。
- ・原料土投入作業を行っていた重機のオペレーターが、被災者の転倒を視認し、緊急停止ボタンを押して機械を停止。

- ・使用機械の安全教育が不十分だったため。
- ・機械を稼働させたまま作業を行ったため。など

- ・使用機械の安全教育の徹底。など

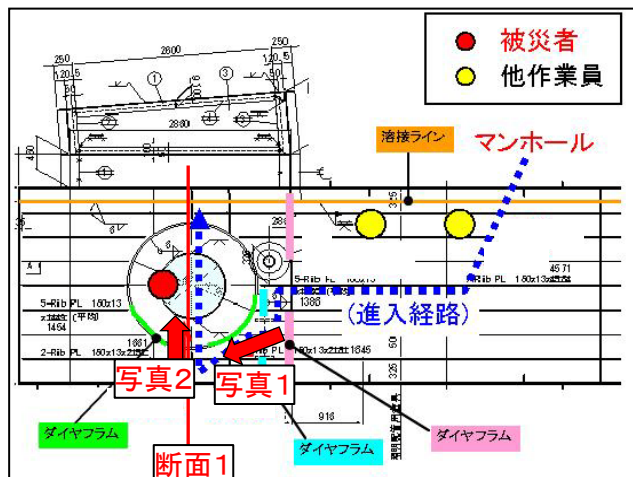
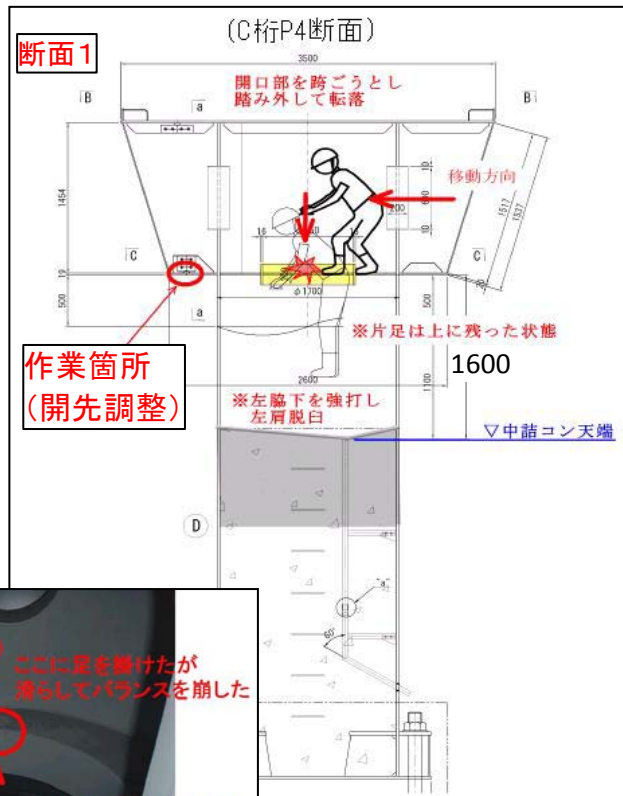
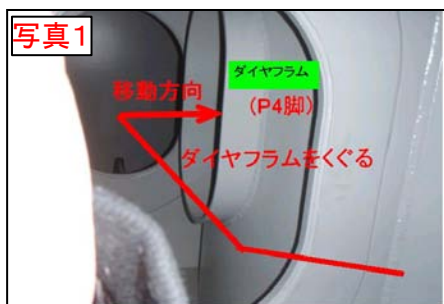
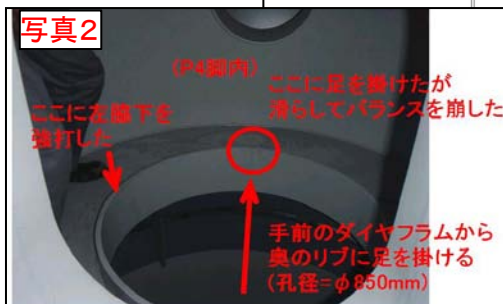
発生日時	平成 24 年 12 月 12 日 (水) 11 時 0 分			天候	晴
工事情報	道路系事務所 鋼橋上部工事				
被災の状況	性別	年齢	職種	被災の程度	
	男	48	溶接作業員	左肩脱臼	
事故概要	開先状況確認のため、桁内(脚内)移動中、脚内の水平リブを跨ごうとして足を滑らせ、転落し、垂直リブに左腕の脇を打ち付け、負傷したもの。				
工事関係者事故-その他 工事関係者事故

・歩道橋上部工事において、橋脚上ブロック(主桁下フランジ)の現場溶接作業の準備段階として開先調整のため、桁内を通過して、作業箇所へ移動。
 ・橋脚内を通過中、水平リブの開口部(φ850mm)を跨ごうとしたが足を踏み外して転落し、左腕の脇下を垂直リブに打ち付け、左肩を脱臼、負傷したもの。
 ・なお、桁内は照明設備が設置されてなく薄暗く、作業員に対して具体的な危険箇所(橋脚内開口部)の指示をしていなかったもの。

【事故発生原因】
 ・開口部養生が行われていなかったため。
 など

【事故防止のポイント】
 ・開口部には養生を行う。
 など

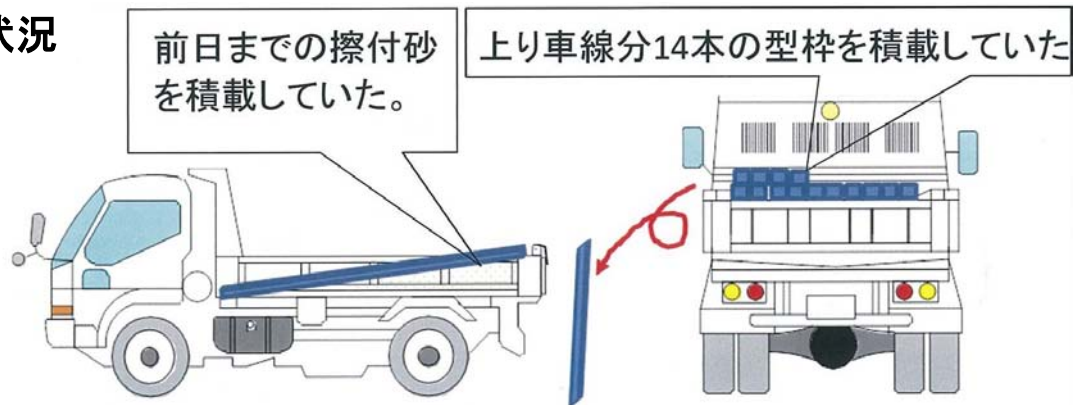
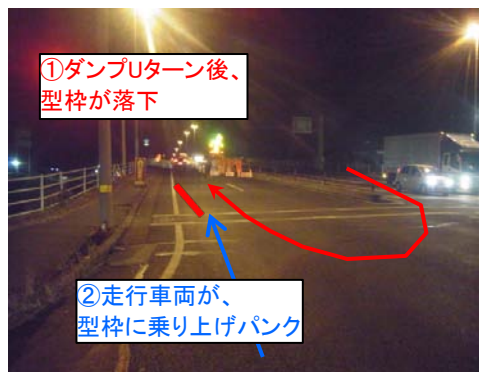
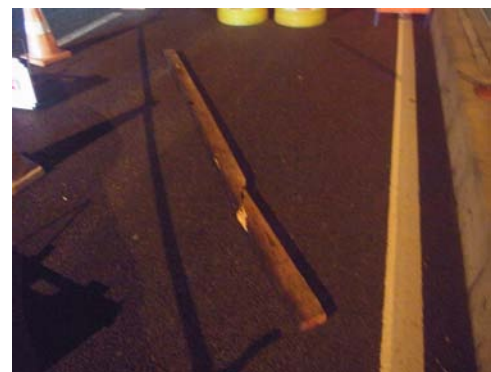
発生日時	平成 24 年 12 月 14 日 (金)			1 時 59 分	天候	曇
工事情報	道路系事務所 As舗装工事					
被災の状況	性別	年齢	職種	被災の程度		
	-	-	-	一般車両パンク 2台		
事故概要	規制切り替えのため、現場移動の際に、工事車両から舗装用型枠が路面へ落下し、その型枠に通過車両が乗り上げ、タイヤがパンク、損傷したもの。					
	公衆損害事故-第三者の負傷・第三者車両に対する損害

落下した型枠

- ・表層施工を実施。上下線、第一車線、第二車線の施工のため、規制の切り替え、現場内移動があった。
- ・上り線第一走行車線の施工が完了し、舗装用型枠を撤去、2tダンプに積込んだ後、下り線舗装型枠を撤去するために、直近の交差点でUターンし、下り線に移動した際に、荷台から型枠1本が路面に落下。
- ・下り線を走行していた一般車両2台が第一走行車線に落下していた舗装用型枠に乗り上げ、タイヤがパンクし、損傷したもの。
- ・作業手順書において、型枠材の積み込み、運搬時には荷台から落ちないようにロープで固定するとなっていたが、行われていなかった。

- ・積荷の落下対策が行われなかったため。 など

- ・作業に応じた安全上の注意及び指示事項の周知・徹底をおこなう。 など

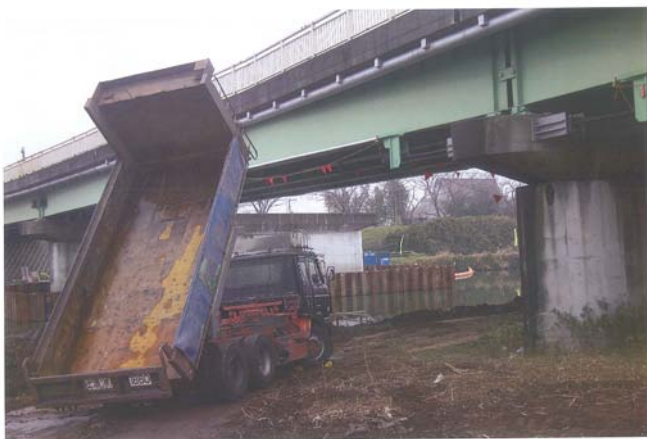
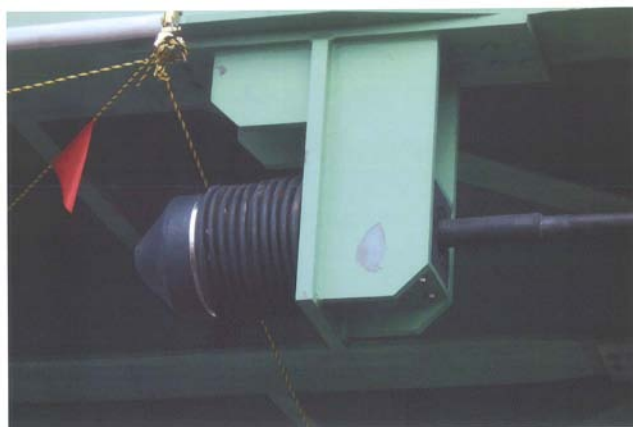
発生日時	平成 24 年 12 月 14 日 (金) 16 時 0 分			天候	曇
工事情報	道路系事務所 維持修繕工事				
被災の状況	性別	年齢	職種	被災の程度	
	-	-	-	橋脚落橋防止装置損傷(塗装10cm程度はがれ)	
事故概要	10tダンプにて、荷台を上げたまま橋下を走行し、橋脚落橋防止装置に接触し、損傷させたもの。 公衆損害事故—架空線・標識等損傷

落橋防止装置損傷状況

- ・河床掘削の為、掘削土を10tDTにて場内運搬を実施。
- ・当日の土砂運搬が終了したので、荷台に付着した粘性の高い土砂を清掃する為に、荷台を上げてバックホウで土砂を取り除いた。
- ・荷台清掃後、タイヤを水洗いする為、タイヤ洗浄場所にむけ発進したが、荷台を上げたまま走行したため、橋梁下を通過した際に、橋脚の落橋防止装置に荷台を接触させ、損傷させたもの。
- ・のぼり旗、三角旗を上空支障物に関する注意喚起として、実施していた。

- ・上空支障物に対する注意喚起が不十分であったため。

- ・上空支障物の近接箇所における作業時の注意事項について周知・徹底する。 など

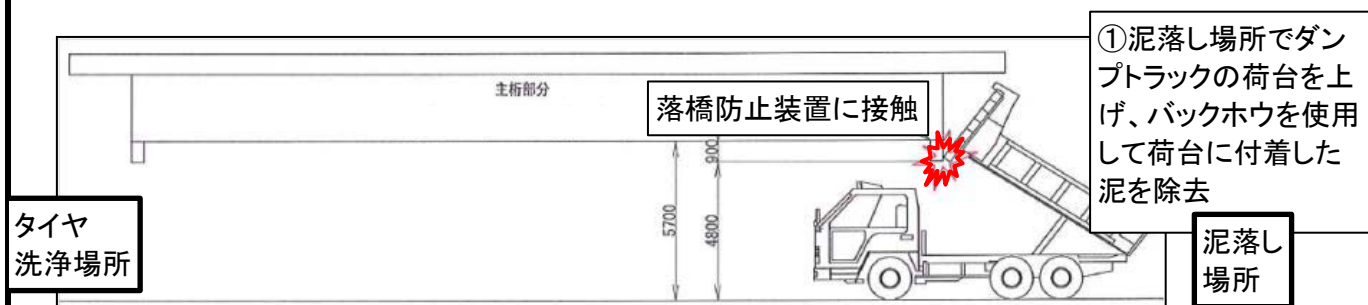
②洗車場所でタイヤを洗うため、ダンプトラックを発進→この時、荷台を下げることを忘れていた

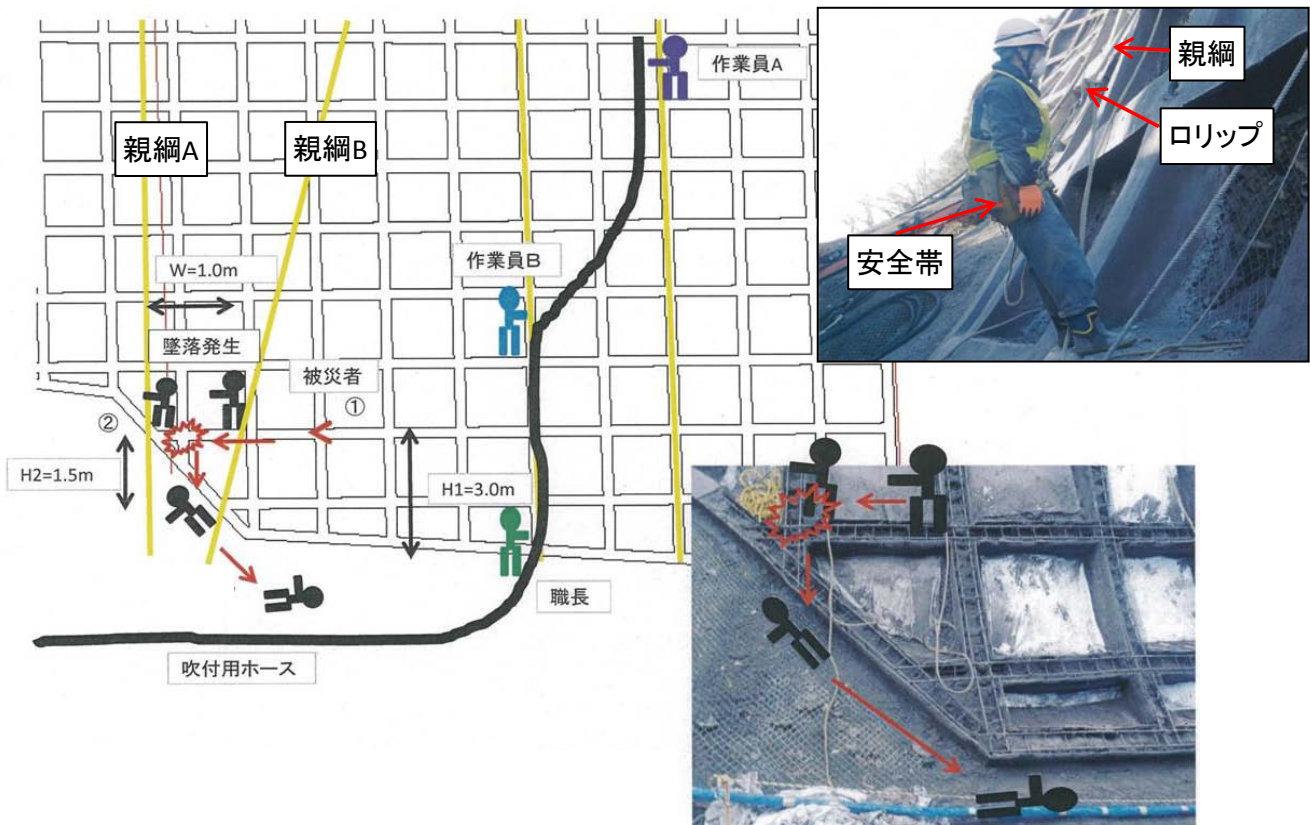
発生日時	平成 24 年 12 月 15 日 (土)			9 時 56 分	天候	曇
工事情報	道路系事務所 法面処理工事					
被災の状況	性別	年齢	職種	被災の程度		
	男	30	法面工	胸部打撲		
事故概要	法面吹付け作業時に、3mの高さにおいて、親綱からロリップを外し、1mほど横移動を行った際に、足を滑らせて、滑り落ち、左胸部を打撲、負傷したもの。					
工事関係者事故-その他

- ・法枠モルタル吹付け作業時、吹付ホースを次施工箇所に段取り替えするため、吹付け作業を一旦中断し、2段目法枠部(H=3.0m)において、親綱Bからロリップを外し、親綱Aへ法枠上を横移動(約1m程)を行った。
- ・親綱Aに手をかけたとき足を滑らせ高さ3mの地点から滑り落ち、U字側溝に左胸部をぶつけ、負傷(打撲)したもの。

- ・安全帯を使用していなかったため。
- ・安全帯の付け替え作業を法面途中で行ったため。 など

- ・転落防止の安全教育の徹底。
- ・安全な安全帯の付け替え方法について、作業員に周知徹底する。 など

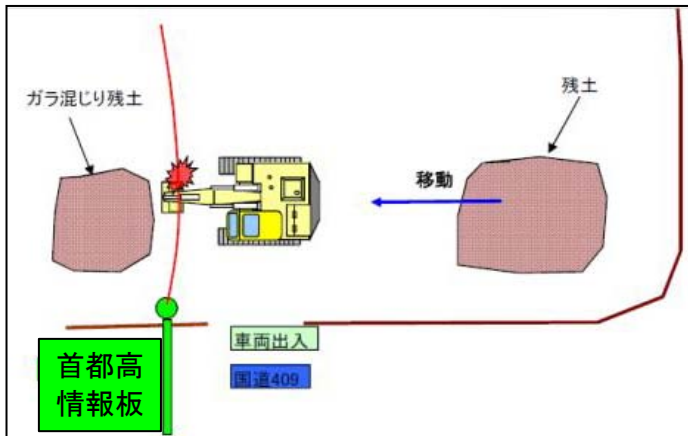
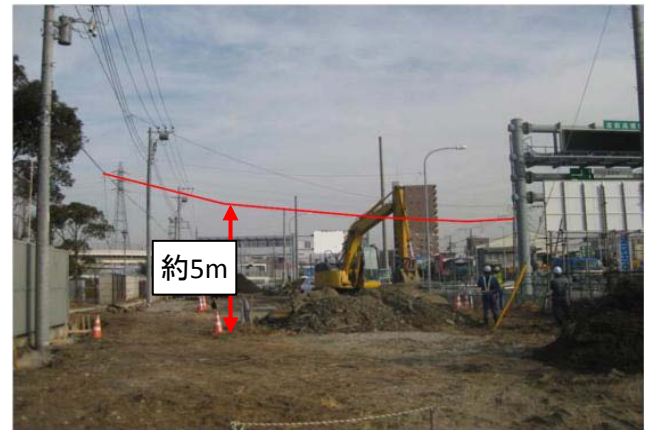
発生日時	平成 24 年 12 月 18 日 (火) 13 時 30 分			天候	晴
工事情報	道路系事務所 AS舗装工事				
被災の状況	性別	年齢	職種	被災の程度	
	-	-	-	電光式案内標識ケーブル損傷	
事故概要	バックホウで土砂のガラふるい分け作業中に、電光式案内標識のケーブルに接触し、切断されたもの。				
	公衆損害事故—架空線・標識等損

- ・残土搬出を予定していたが、残土搬出場所への道路が渋滞していたため、ふるい分けしたガラを搬出する作業に変更した。
- ・仮置していた、残土に残っているガラをふるい分ける作業を行うため、バックホウで移動している際に、首都高の情報板の通信ケーブルを損傷させたもの。
- ・切断から復旧まで4.5時間かかり、情報板に表示することができなかった。
- ・目印表示が設置されておらず、また、誘導員も配置されていなかった。

- ・架空線に対する注意喚起が不十分であったため。 など

- ・工事現場等における架空線の事前確認を行い、目印表示等設置し、注意喚起を行う。
- ・架空線付近で作業を行う際は、誘導員を配置する。 など

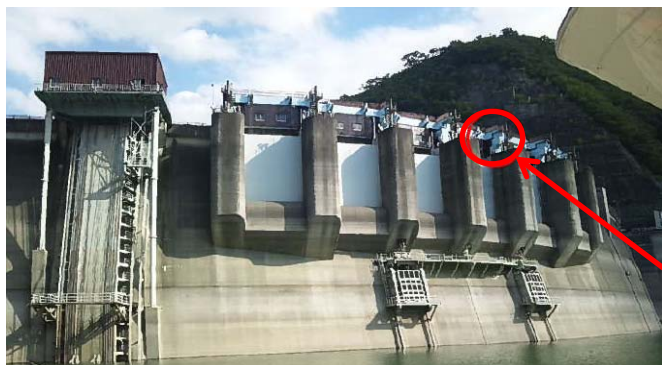
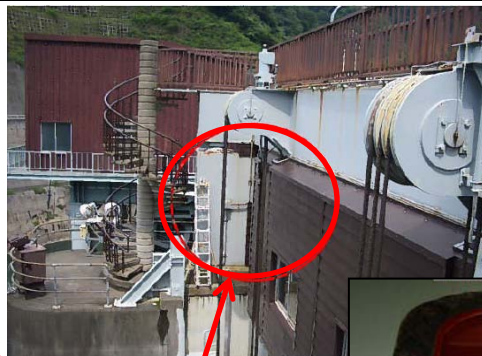
発生日時	平成 24 年 12 月 18 日 (火) 15 時 30 分				天候	曇
工事情報	河川系事務所 塗装工事					
被災の状況	性別	年齢	職種	被災の程度		
	男	37	塗装工	有機溶剤中毒		
事故概要	クレストゲートのシーブ架台内部の塗替塗装中に作業員の1人が有機溶剤による急性中毒により、動けなくなったもの。					
	工事関係者事故-その他

事故発生箇所
シーブ架台内部

- ・クレストゲートシーブ架台内部の塗替塗装における下地処理(タッチアップ)塗装中に意識障害を起こした。塗料(有機ジンクリッチペイント、第2種有機溶剤)中に含まれる有害溶剤等を多量に吸引したことにより急性中毒を発症したもの。
- ・塗装作業に際し、有機ガス用防毒マスクを着用し作業にあたっていたが、吸引缶の交換を適切に行っていなかったため、吸引缶の機能が低下し有機溶剤を吸引したもの。
- ・また、局所排気装置として、送風機を2台用意していたが、使用していなかった。

- ・有機溶剤を吸引しないための安全対策が不十分であったため。
など

- ・有機溶剤を吸引しないように、作業方法を決定し、作業員に周知・徹底を行う。
など

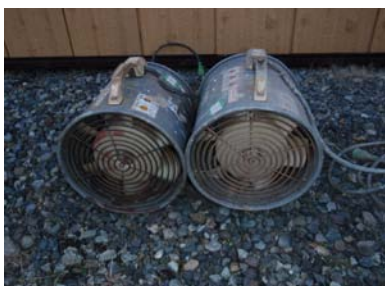
用意していた送風機

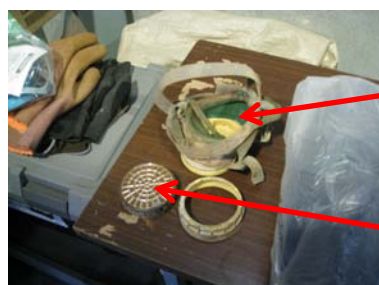
有機ガス用防毒マスク

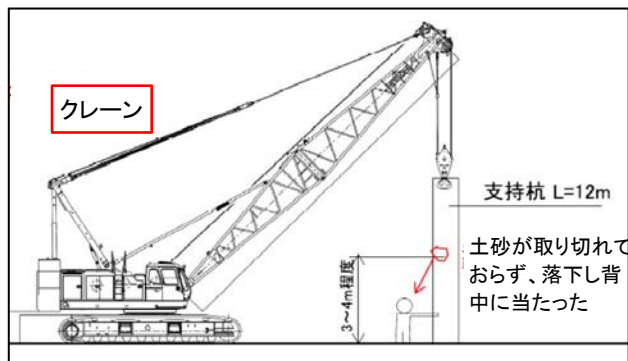
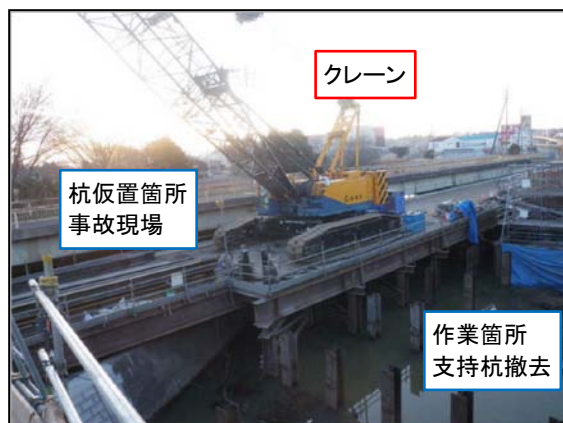
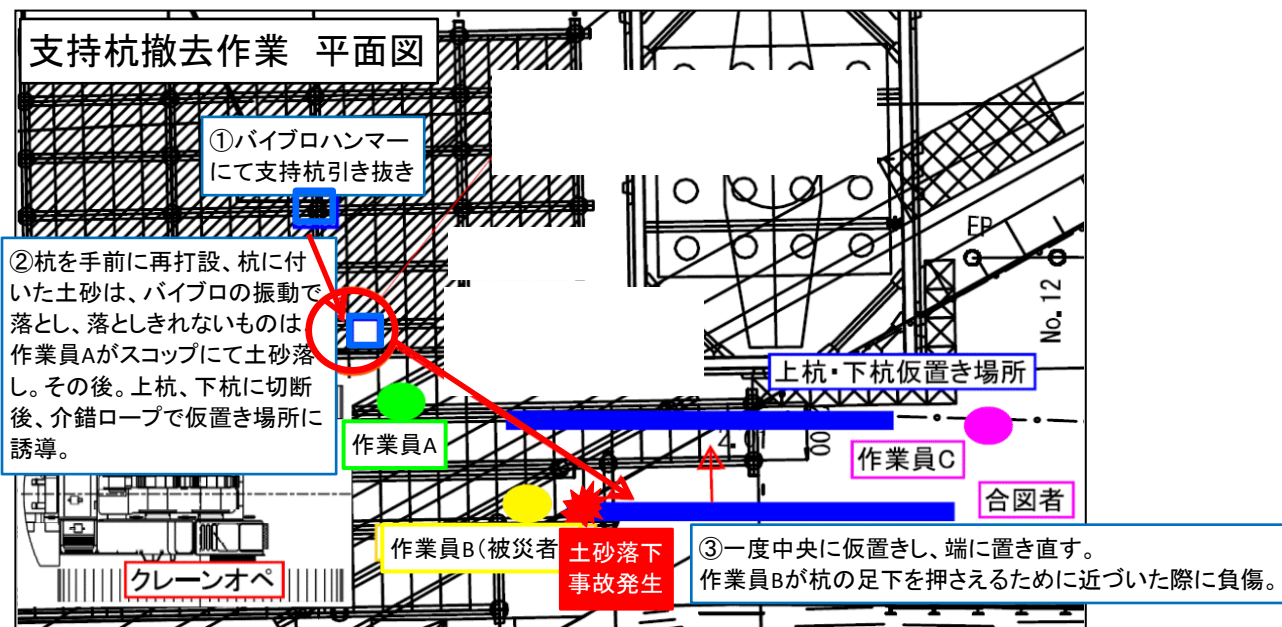
発生日時	平成 24 年 12 月 22 日 (土) 11 時 30 分			天候	雨
工事情報	道路系事務所 一般土木工事				
被災の状況	性別	年齢	職種	被災の程度	
	男	69	とび工	確認中(胸椎脱臼骨折の疑い、手術実施)	
事故概要	仮栈橋構台部の支持杭の撤去作業中、支持杭に付着していた土砂が落下し、作業員が負傷したものの。 工事関係者事故-運搬中の資機材等の落下や下敷きで負傷

・仮栈橋構台部の支持杭(H400*400、長さ24.5m(上杭12.5m、下杭12m))の撤去作業中、支持杭(下杭)に付着していた土砂が落下し、作業員が負傷したものの。
 ・仮置き前に杭に付着していた土砂を撤去していたが、一部が残っており、ヘルメット程度の大きさの土が約3mの高さから落下したものの。

【事故発生原因】
 ・土が取り切れていなかったため。
 など

【事故防止のポイント】
 ・土取りの具体的な作業手順を作成し、作業員に周知・徹底する。
 ・落下の恐れがある範囲に作業員が立ち入らないようにする。 など

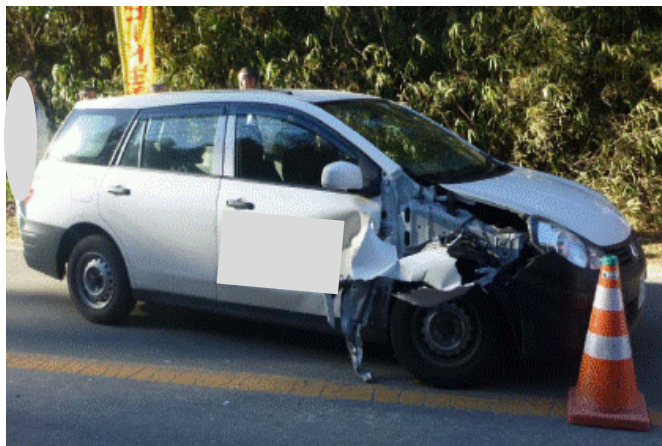
乗用車被災状況

- ・現場内にあったモーターグレーダーを現場より1.2kmの場所にある建設機械置場へ自送回送を実施。
- ・県道を走行中、近隣他工事の片側交通規制により停車中の乗用車にグレーダーのボディからはみ出していた(約30cm)ブレードが衝突し、乗用車が破損したもの。ケガ人はなし。

- ・建設機械の安全教育の徹底を行う。
- など

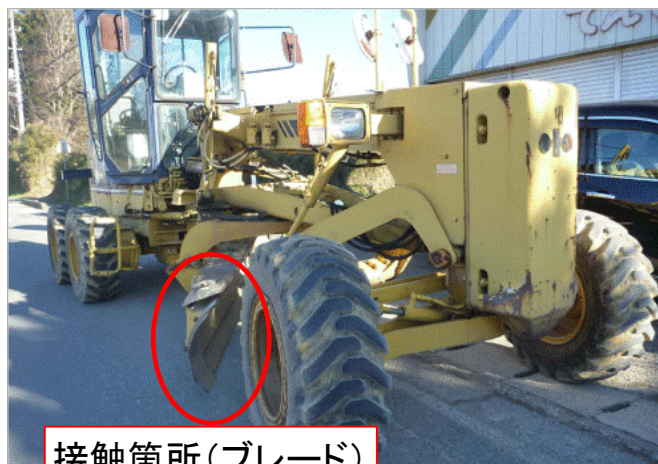
接触箇所(ブレード)

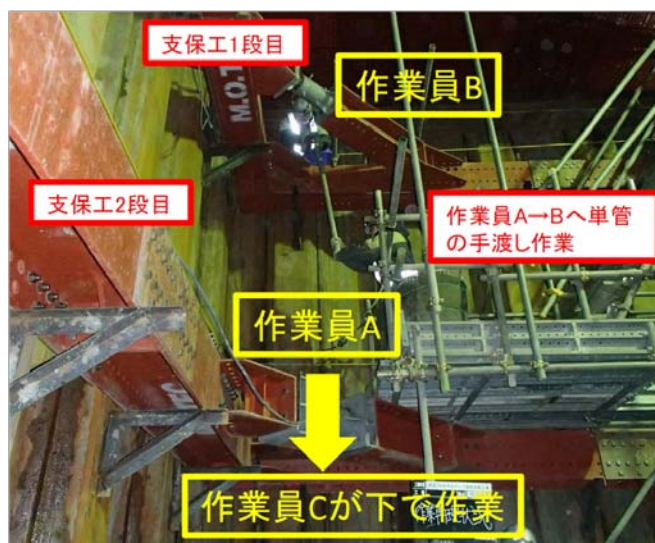
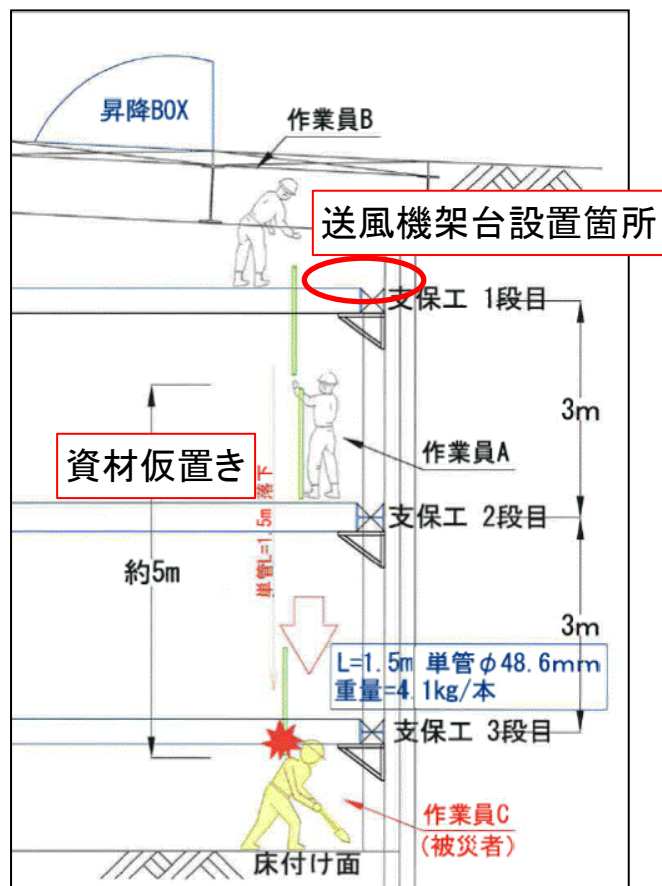
発生日時	平成 24 年 12 月 26 日 (水)			3 時 30 分	天候	晴
工事情報	道路系事務所 維持修繕工事					
被災の状況	性別	年齢	職種	被災の程度		
	男	24	世話役	頸部打撲傷		
事故概要	ポンプ室構内において掘削及び送風機架台設置作業時に、単管を誤って落下させ、約5m下の掘削箇所にいた被災者の頸部にあたり、負傷したものの。 工事関係者事故－運搬中の資機材等の落下や下敷きで負傷

- ・ポンプ室構内において4次掘削及び送風機架台設置作業を実施。
- ・送風機架台設置のため2段目土留支保工上通路の作業員Aから、1段目土留支保工上通路の作業員Bに単管1.5m(Φ48.6mm、重量=4.1kg/本)を手渡し中に、単管を誤って落下させ、掘削箇所(約5m下)にいた被災者の頸部にあたり、負傷させたもの。
- ・作業手順書において上下作業ならないよう指示していたが、上下作業の確認を行わずに作業を行ったもの。

- ・落下物の恐れがある場所で、上下作業を行ったため。 など

- ・作業に応じた安全上の注意及び指示事項の周知・徹底を行う。 など

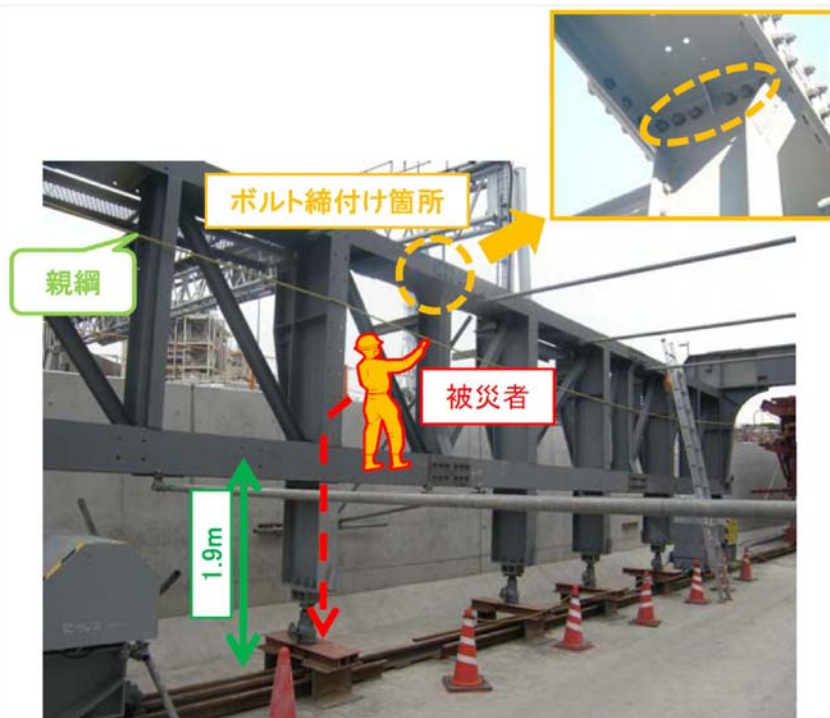
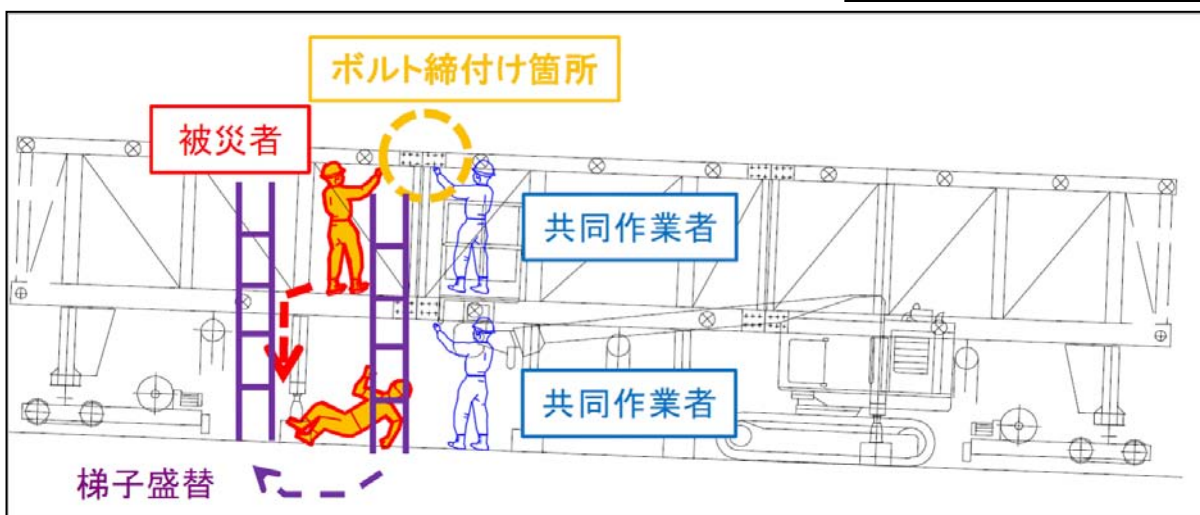
発生日時	平成 24 年 12 月 27 日 (木)			21 時 5 分	天候	晴
工事情報	道路系事務所 一般土木工事					
被災の状況	性別	年齢	職種	被災の程度		
	男	45	土工	右手第1指中指骨折		
事故概要	セントル用ガントリーを組立において、梁の上のボルトを締める作業中に、作業員が約2mの高さから落下し、負傷したものの。					
	工事関係者事故-墜落

・トンネル掘割部において、セントル用ガントリー組立を実施。
 ・組立中、梁の上でウェブ内のボルトを締めていたところ、メガネレンチがボルトから外れ反動で落下したしたもの。
 ・親綱が設置されており、安全帯を使用して作業を行うこととなっていたが、作業の支障となった梯子移動時に、一旦、安全帯を外した事を失念し、作業を行っており、落下時は安全帯を使用していなかったもの。

・安全帯を使用していなかったため。
 など

・安全帯を使用するよう作業員に周知・徹底する。 など
