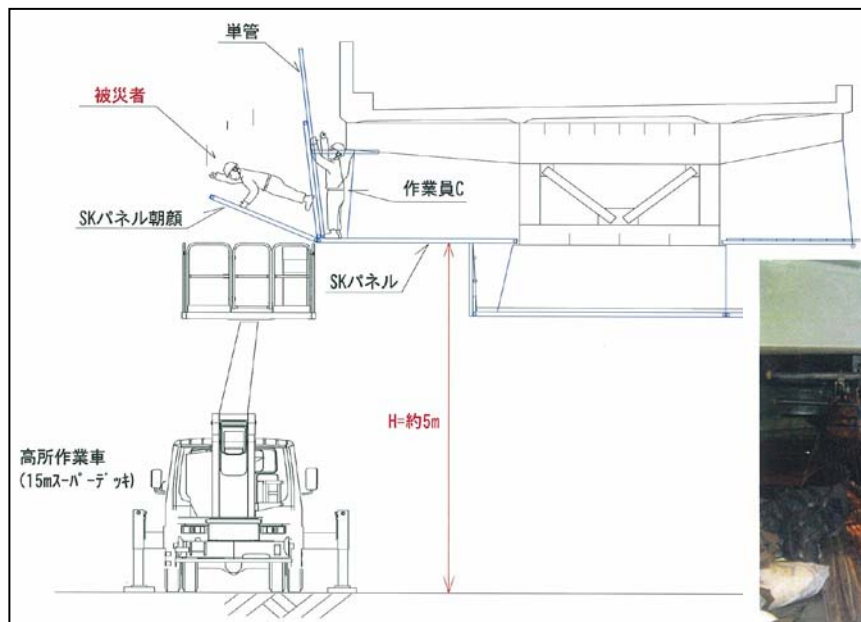
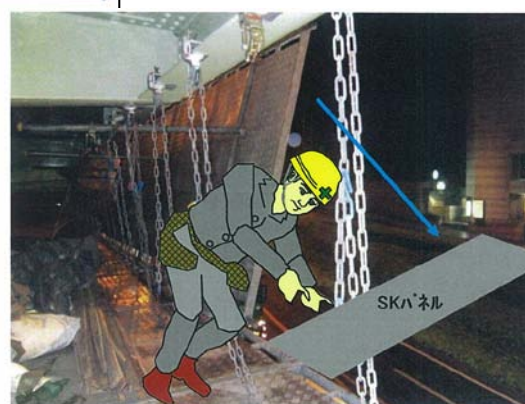
- ・ SKパネルを使用した朝顔の解体作業を行っていた。
- ・ 親綱は設置しておらず、チェーンに安全帯を掛けて作業を行っていたが、作業員は、高所作業車デッキ上へ撤去パネルを卸し、足場上の次のパネル位置へ移動した直後で一時的に安全帯を外していた。
- ・ 別の作業員が次に外すパネル上部の連結ジョイント固定用ボルトを緩め、脱落防止ピンを抜いたところ、ジョイントからパネルが外れ、車道側に倒れた。
- ・ 作業員はパネルが落下すると思い、右手を伸ばしパネルをつかんだが、パネルの重量 (21.4Kg) に耐えきれず、パネルは倒れ、作業員は車道路面に墜落した。

- ・ 安全帯を使用していなかったため。
- ・ 親綱を設置していなかったため。
- など

- ・ 安全帯使用の徹底。
- ・ 親綱の設置。
- など

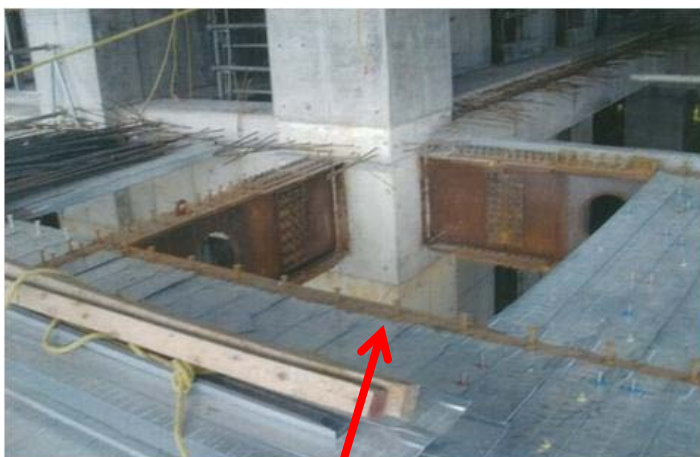
2階床開口部状況

・ 足場解体直後で安全設備が設置されていない状態の開口部付近でつまづき、バランスをくずして1階床へ転落し負傷したもの。

・ 現場において作業手順を変更しており、開口部に先行設置を予定していた安全設備（ネット）が設置されていなかった。また、開口をフラットデッキにて塞いだ後にブルーシート床養生を行う予定が、塞がないままの作業となっていた。

・現場において作業手順を変更し、転落防止措置が行われていなかったため。  
など

・決められた作業手順どおりに作業するよう作業員に周知・徹底する。  
・転落防止の安全教育の徹底。  
など

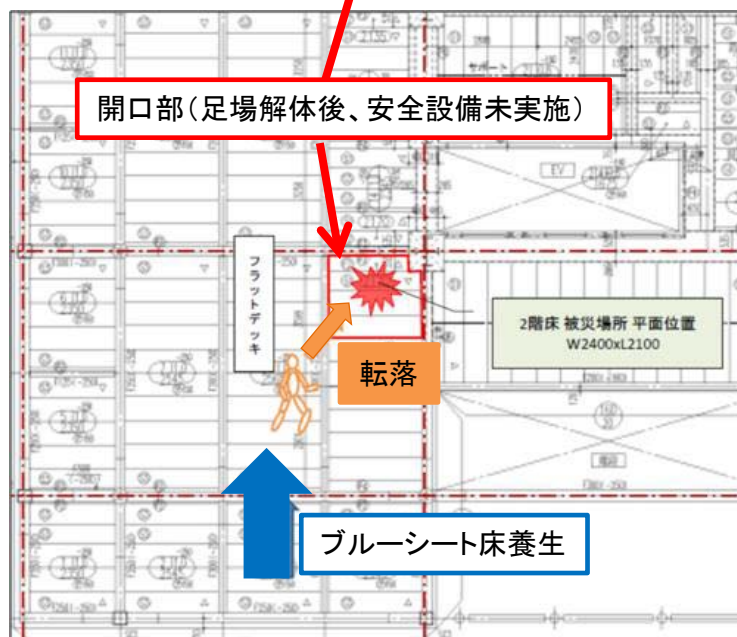
2階平面状況

・ 2階において降雨対策等のためのブルーシート床養生を行っていた。

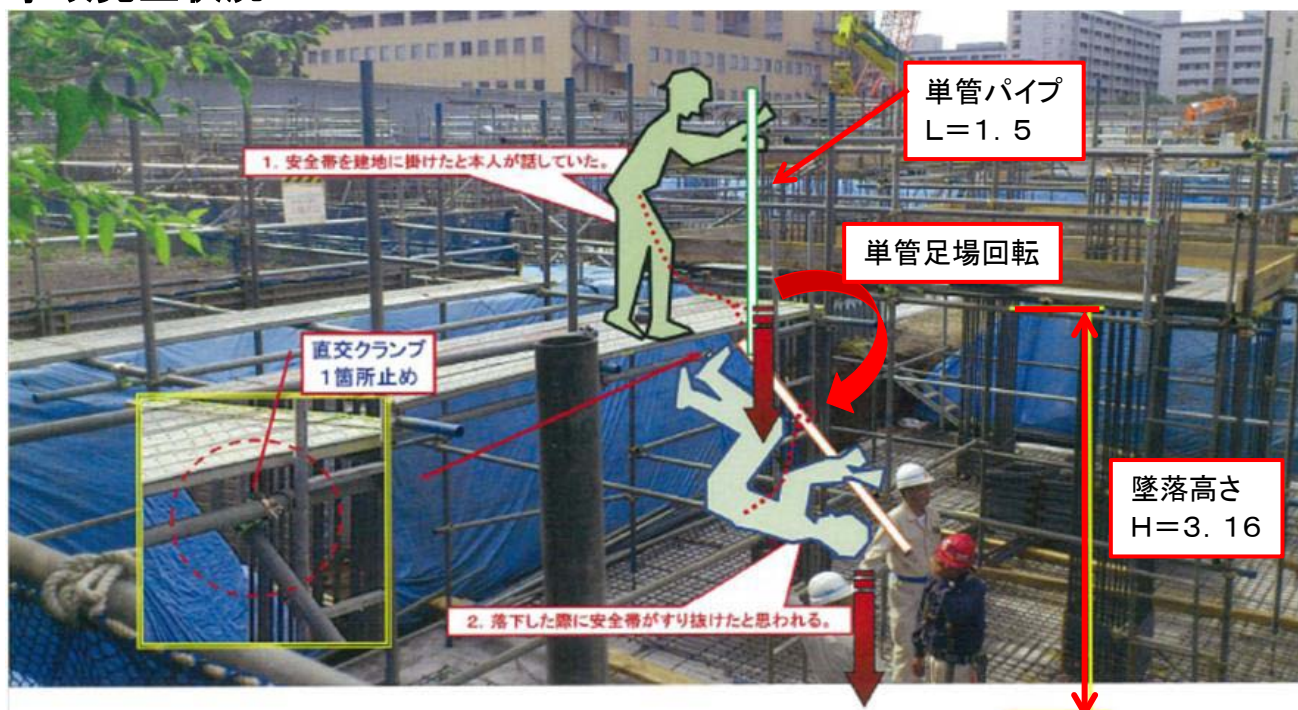
- ・当日に鉄筋工からの申し入れにより、予定外の鉄筋足場盛替鉄筋足場の盛り換え作業を実施。作業は口答による指示となっていた。(作業手順書未作成)
- ・事故発生時は、手すり及び幅木の解体を実施。安全帯を単管足場の縦地に掛けていたため、手すりを解体したことにより安全帯を掛けていた単管足場が回転する不安定な状態であった。
- ・何らかの原因で3.16m下に転落、安全帯を掛けていた単管足場が回転したため、安全帯が有効に機能しなかった。

- ・安全帯が適切に使用されていなかったため。
- ・作業手順書が作成されておらず、墜落に対する注意喚起が不十分だった。

- ・転落防止の安全教育の徹底。
  - ・墜落に対する注意喚起を含めた作業手順書を作成し、作業員に周知・徹底する。
- など

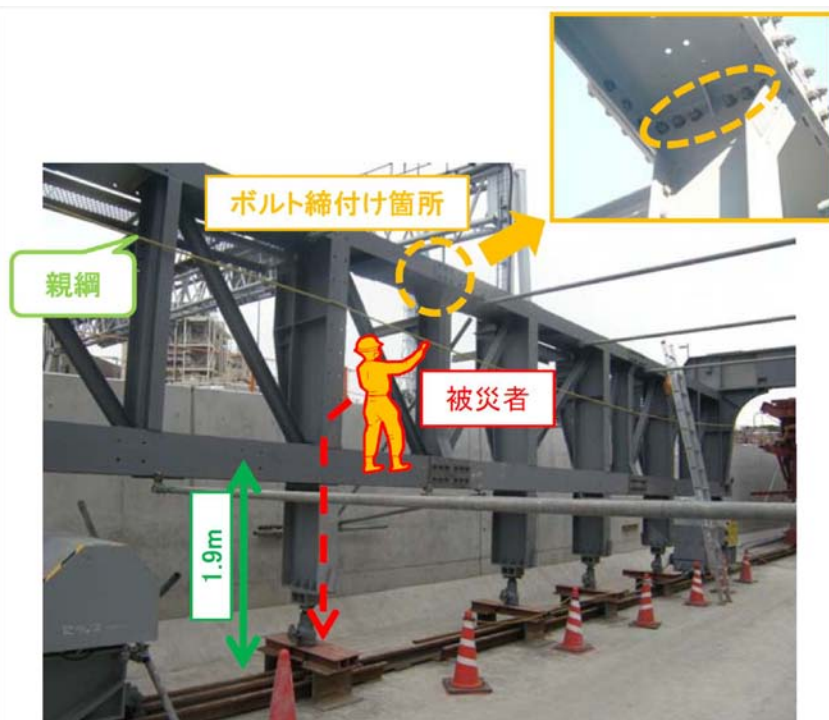
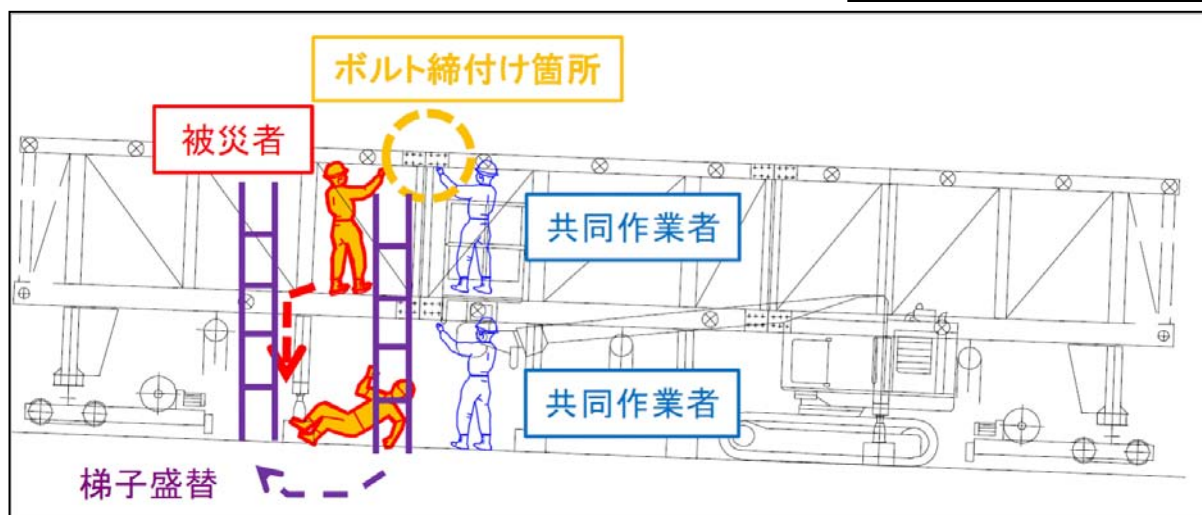
- ・トンネル掘割部において、セントル用ガントリー組立を実施。
- ・組立中、梁の上でウェブ内のボルトを締めていたところ、メガネレンチがボルトから外れ反動で落下したものの。
- ・親綱が設置されており、安全帯を使用して作業を行うこととなっていたが、作業の支障となった梯子移動時に、一旦、安全帯を外した事を失念し、作業を行っており、落下時は安全帯を使用していなかったもの。

- ・安全帯を使用していなかったため。  
など

- ・安全帯を使用するよう作業員に周知・徹底する。 など

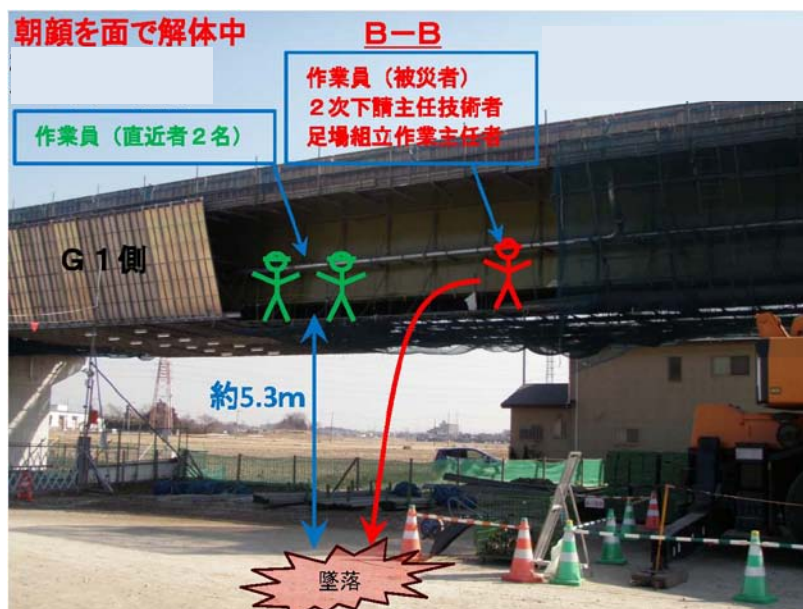
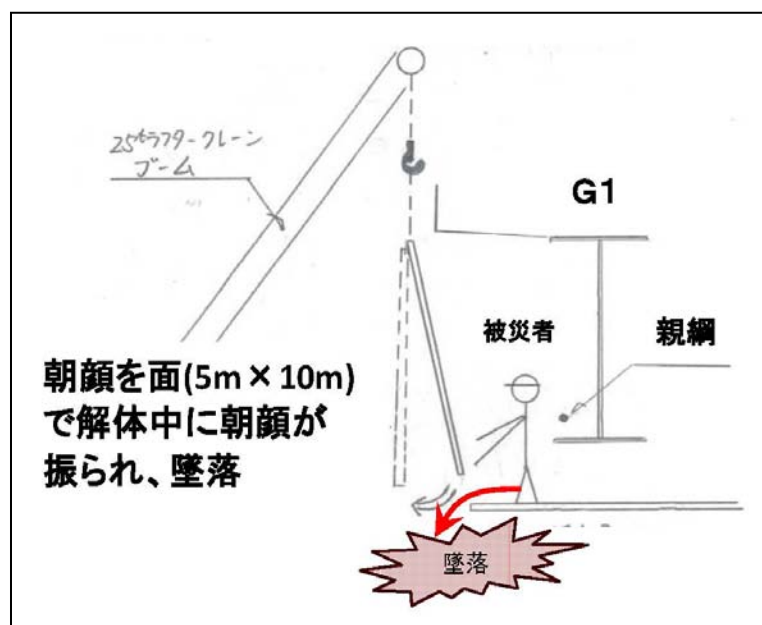
- ・吊足場上で、朝顔を25tonクレーンを用い、面(高さ5m×長さ10m,約500kg)で解体作業を実施。
- ・作業員3人で建地最下部のクランプを外している際、被災者以外のクランプは外れたが、当人の箇所のカンパが効いていて外れなかった。引き続き作業を続けたところカンパが外れ、その反動で朝顔パネルの下端が外側に振れ、被災者が押さえようとして、5.3mの高さから墜落したもの。
- ・作業箇所に親綱は設置されており、2丁掛けの安全帯を着用していたが、被災時はフックを親綱にかけていなかった。

- ・安全帯を使用していなかったため。など

- ・安全帯を使用するよう作業員に周知・徹底する。など
