堤防点検の結果のお知らせ（平成24年度2回目実施）

堤防点検

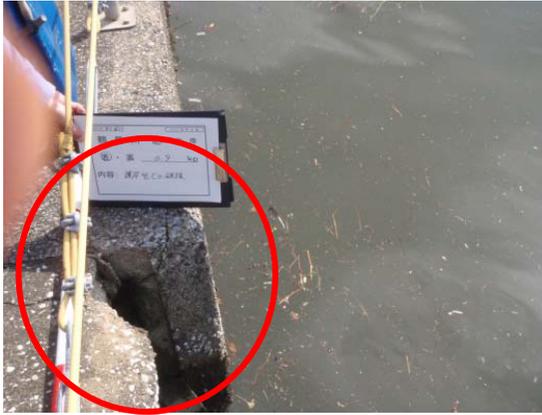
堤防護岸の破損箇所（鶴見川左岸・横浜市）

堤防護岸の破損。
