平成24年度
第3回 国道298号
交通事故安全対策検討会

国土交通省 関東地方整備局
北首都国道事務所

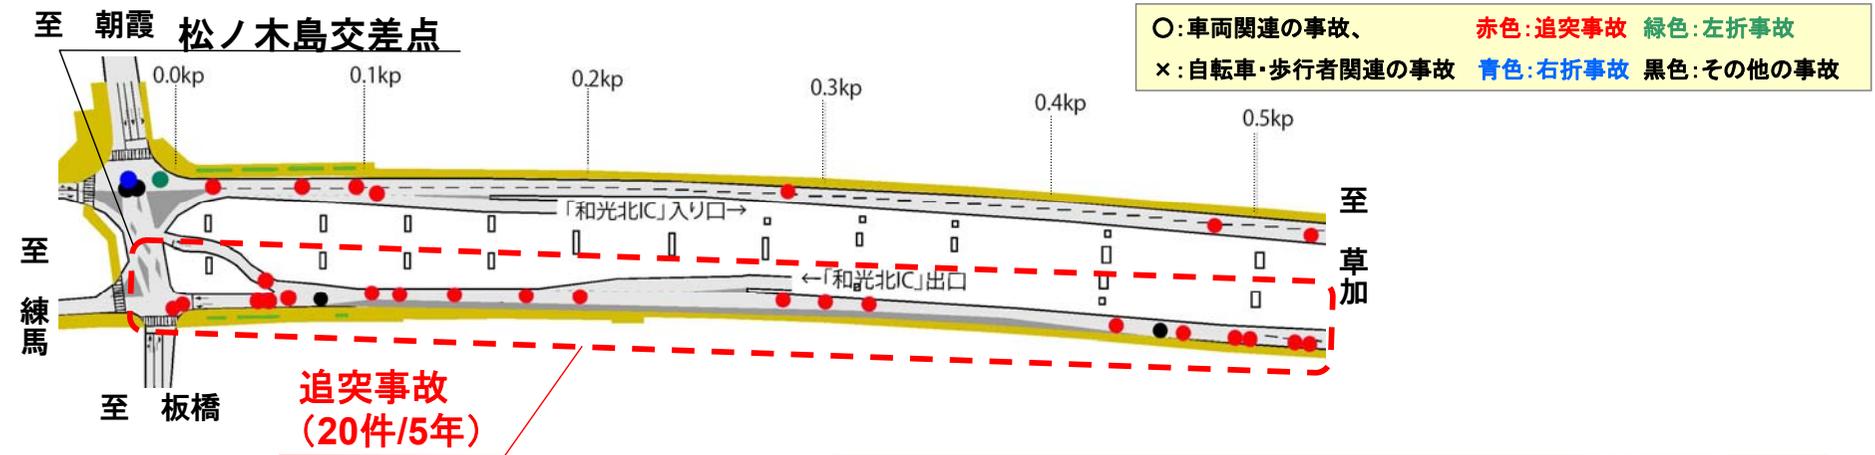
【課題1】交差点付近の内回り(上り)において、追突事故が集中して発生。(過去5年間に20件発生)

【課題2】内回りは見通しが良い下り勾配で速度超過しやすく、分合流部が連続していることなどから、追突事故が多発。

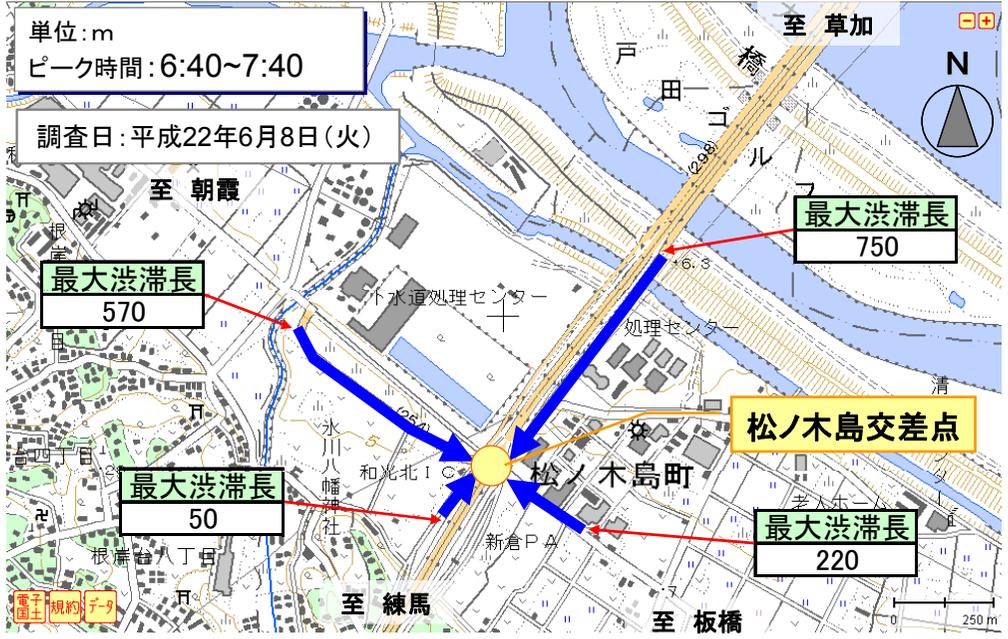
【課題3】
国道298号内回り(上り)では、右折・直進車線の交通容量不足により慢性的な渋滞が見られる。

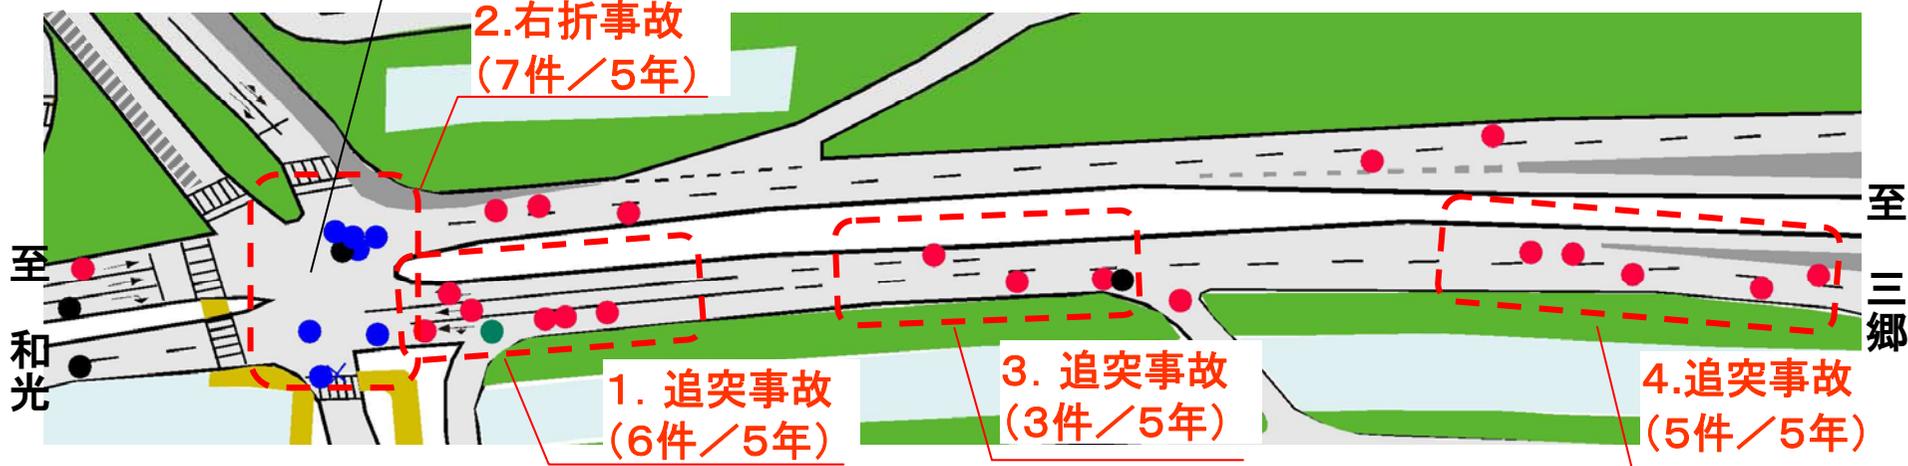
八条白鳥交差点

【課題1】八条白鳥交差点では、過去5年間に31件の死傷事故が発生し、このうちの約6割が追突事故、約2割が右折事故である。

【課題2】外環より約2km北側の大規模開発(越谷レイクタウンH20.10月開店)に向かう交差点であり、近年交通量が増加している。

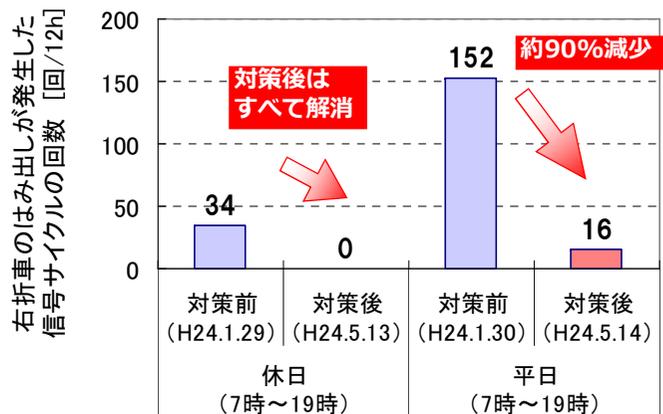
対策効果① 右折滞留車の直進レーンへのはみ出しが減少

赤信号による右折待ち車が直進レーンへのはみ出した回数を、“赤信号の回数”でカウント(12時間)

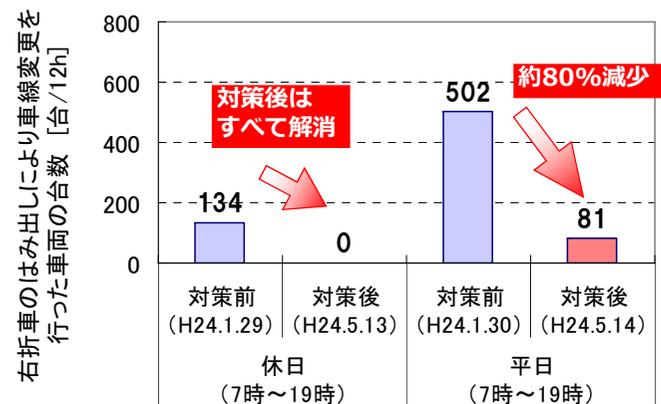
対策効果② 危険な車線変更が減少

右折待ち車の直進レーンへのはみ出しが原因で、後続直進車が車線変更を行った車両台数をカウント(12時間)

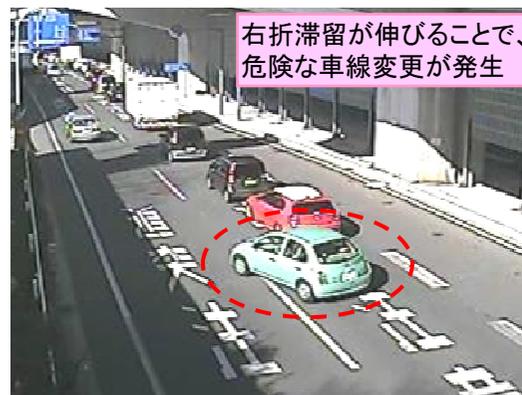
<対策実施前 写真②>

対策実施後は発生回数が大幅に減少

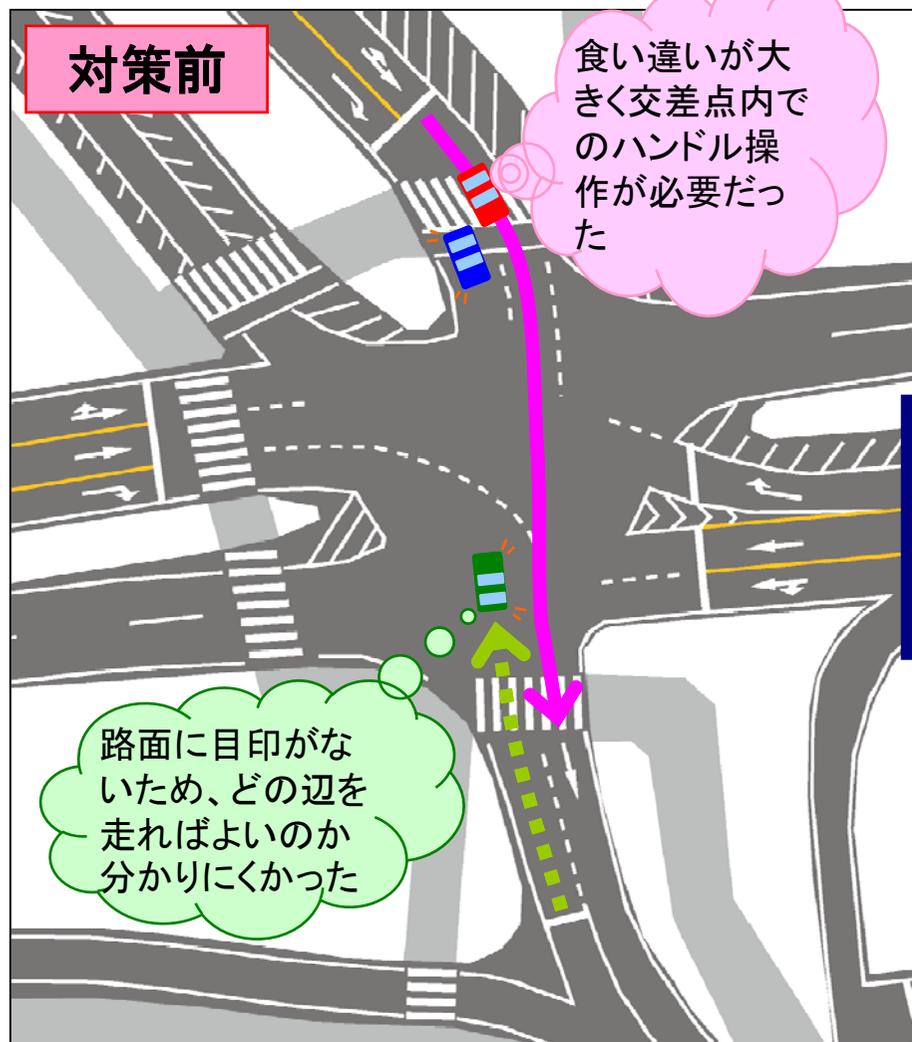
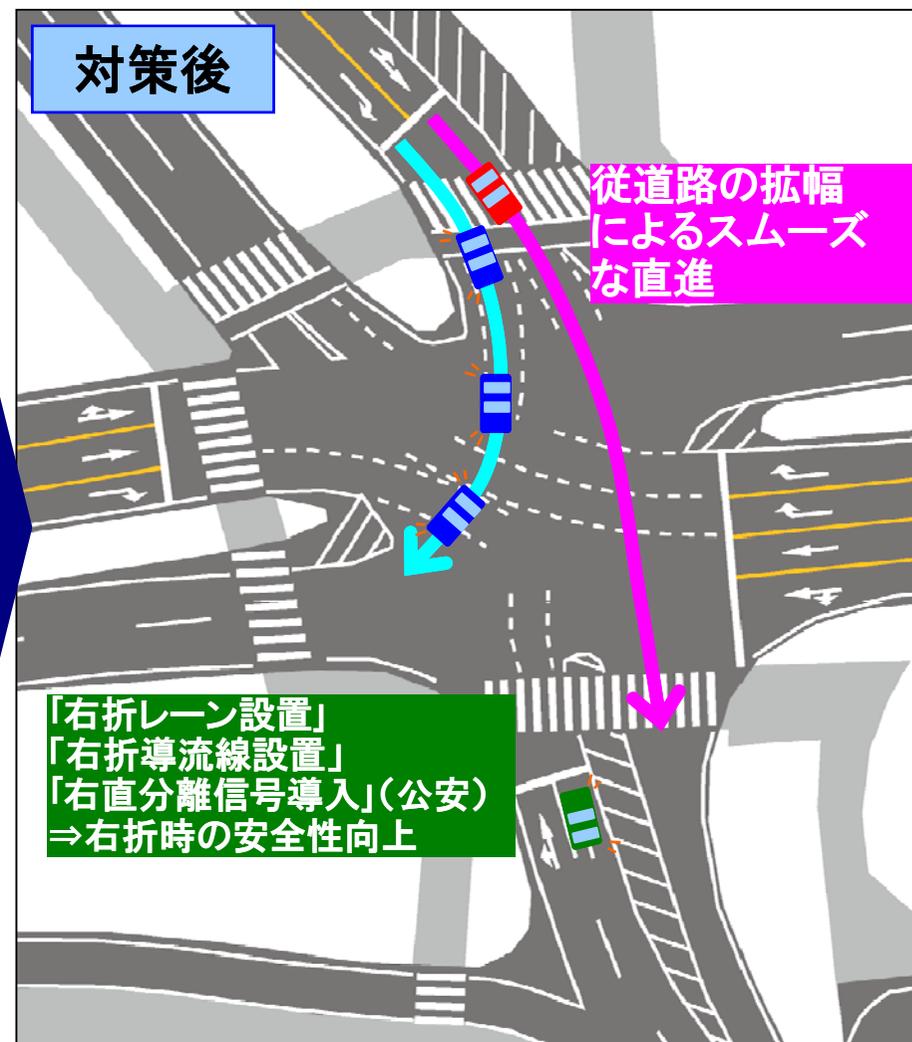
従道路の「右折レーン設置・右直分離信号導入(公安委員会)」および「導流線設置」により、南側市道からの右折車と対向の直進車両との事故がなくなり安全性が向上。

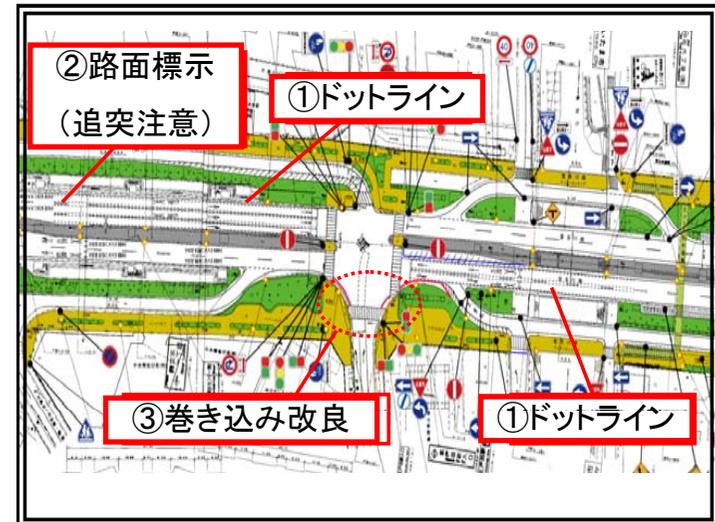
【要因】本線は長い直線区間のため、**速度超過**による追突事故が発生。

【要因】内回り側隅切部は半径が大きな隅角部のため、主・従道路からの**右左折の速度が速く**、横断自転車の巻き込み事故が発生。

【対策】「①ドットライン」(視覚効果により道路幅員を狭くみせる)による速度抑止及び「②路面標示(追突注意)」による注意喚起により追突事故を防止。

【対策】「③巻き込み改良(ゼブラ・ポールコーン)」により右左折車の速度抑止を図り、横断自転車の巻き込み事故を防止。

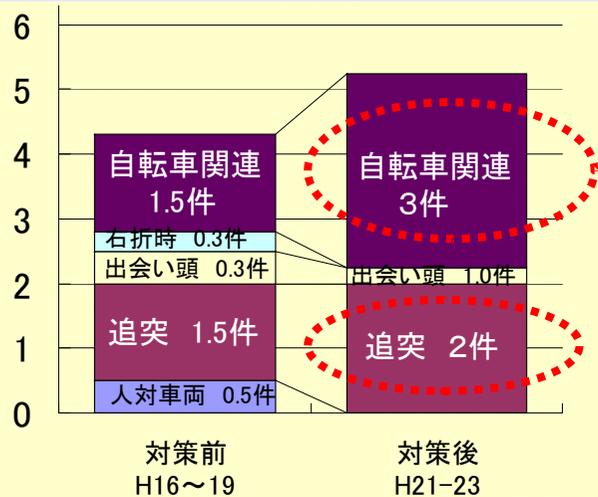
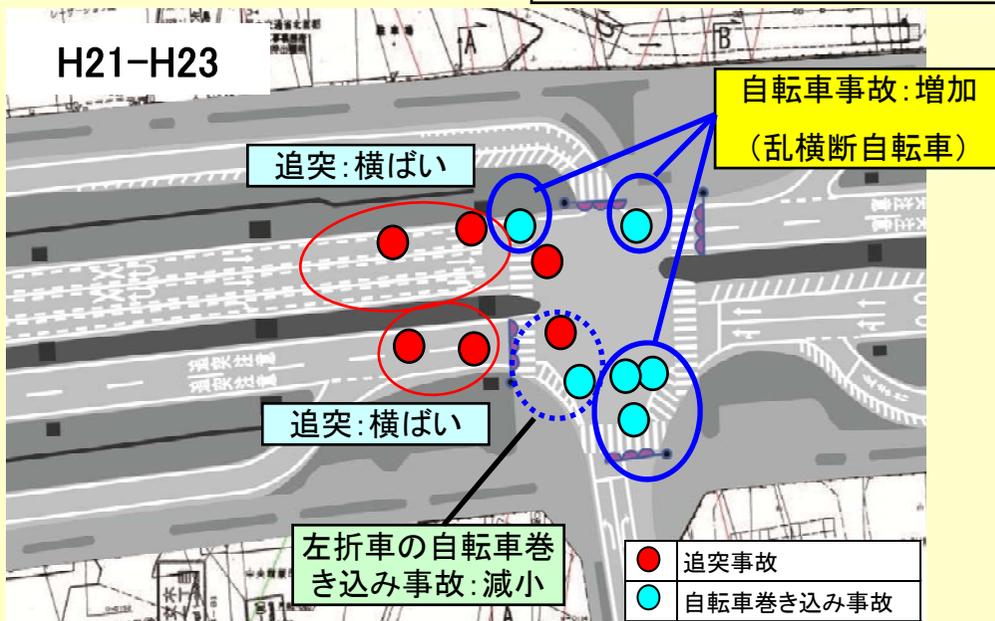
■ H20対策後の事故発生状況図(H21-H23)

横ばい傾向(1.5件/年→2.0件/年)にあり、追加対策検討。

対策(巻き込み改良)後、着目事故である内回り側横断歩道付近の自転車事故は**減少**したが、

対策実施以外の他の横断歩道付近で、従道路からの**右左折車による自転車の巻きこみ事故が増加(1.5件/年→3件/年)**しており、追加対策検討。

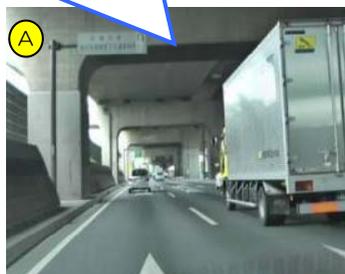
【要因①】見通しの良い直線区間のため**速度超過**なりやすい

【追突対策】【要因①】追突事故への段階的追加対策として、**カラー舗装設置(対策①)**により、ドライバーへの注意喚起強化を図る。

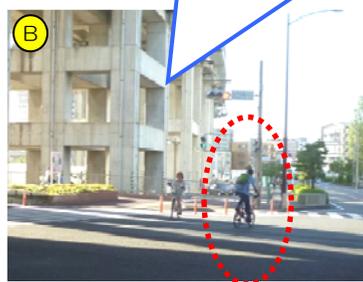
【要因②】交差点面積が大きく、横断歩道が離れているため、**自転車の乱横断**が発生している

【要因②】**交差点のコンパクト化(横断歩道の前出し)(対策②)**により、自転車の整流化を図り、乱横断防止を図るとともに、本線(外回り)からの右折車の整流化(斜め右折の抑止)を図り、自転車の巻き込み事故を防止する。

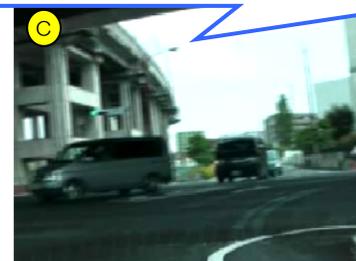
【要因③】交差点面積が大きく、主・従道路からの**右折車の速度が速く**なりやすく、また、主・従とも右折導流線が劣化しており、右折車の導線が**整流化**されず、**横断自転車に気付きにくい**。

【要因③】**チャネルリゼーション設置及び右折導流線の改善(対策③)**により、従道路の右折車の整流化を促し、速度抑止を図るとともに、横断自転車に気付きやすくする。また、**従道路に路面標示【横断者注意】(対策④)**により、従道路車両への注意喚起を図る。

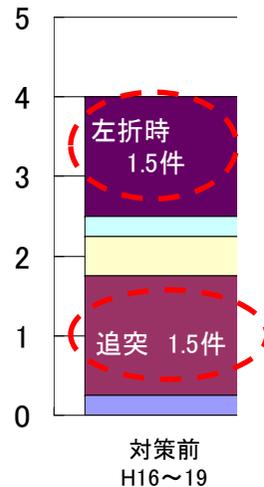
路肩部すり抜け二輪車と左折車との左折巻き込み事故が発生(1.5件/年)

追突事故が、外回り交差点付近で発生。(1.5件/年)

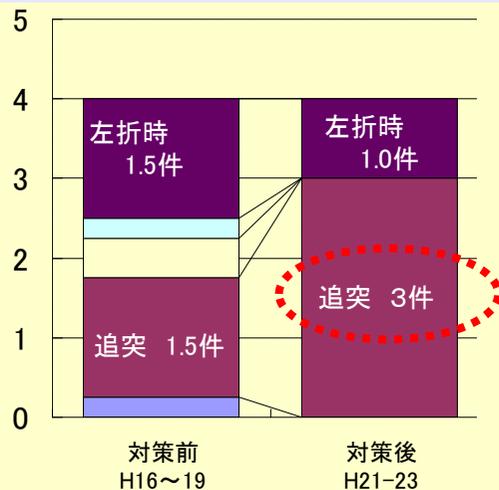
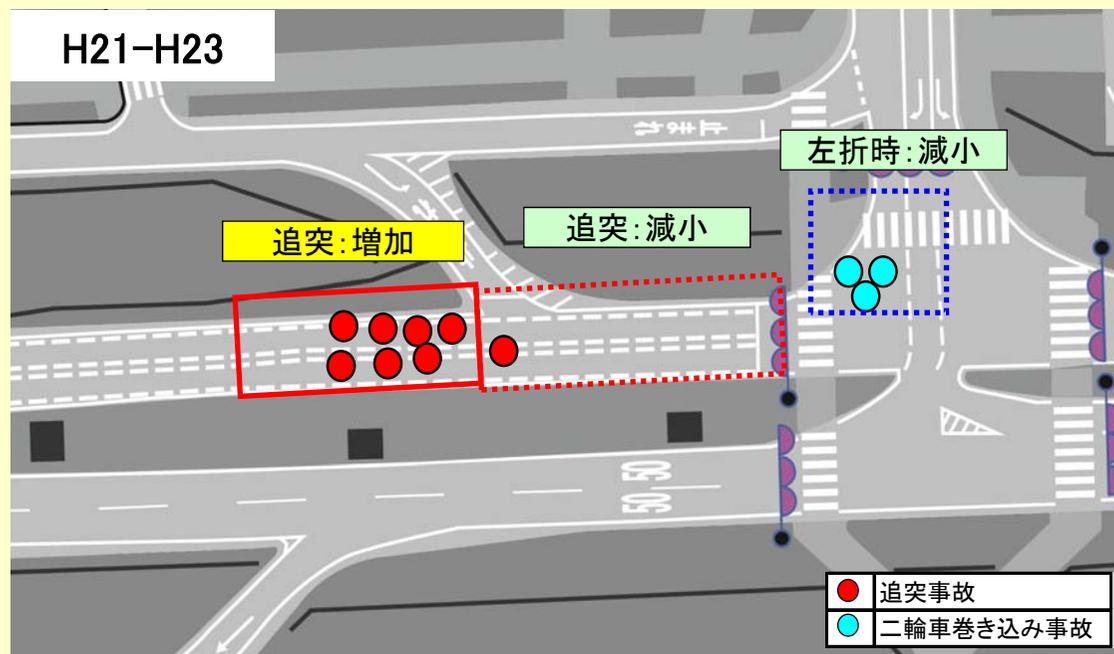
■ H20対策後の事故発生状況図(H21-H23)

外回り停止線付近の追突事故は**減少傾向**にある。

一方、**側道合流部付近**の追突事故が**増加**(1.5件/年→3.0件/年)しているため追加対策検討。

左折時事故(二輪車巻き込み)は、**減少傾向**にあるため経過観察。

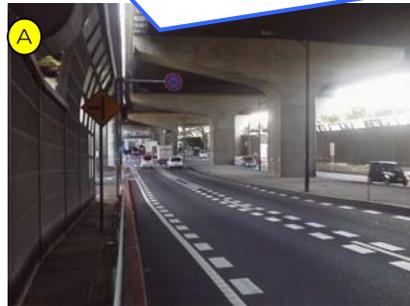
【要因①】
外回りは、下り坂および長い直線区間のため速度超過になりやすい。

【要因①】追突事故への段階的追加対策として、カラー舗装設置(対策①)および法定外標識(追突注意)(対策②)により合流部ならびに交差点付近での注意喚起強化を図り、追突事故を抑止する。

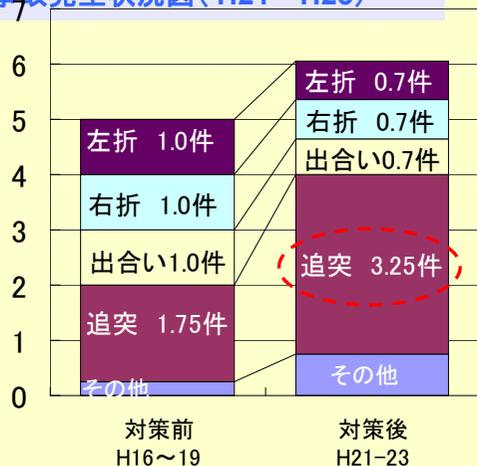
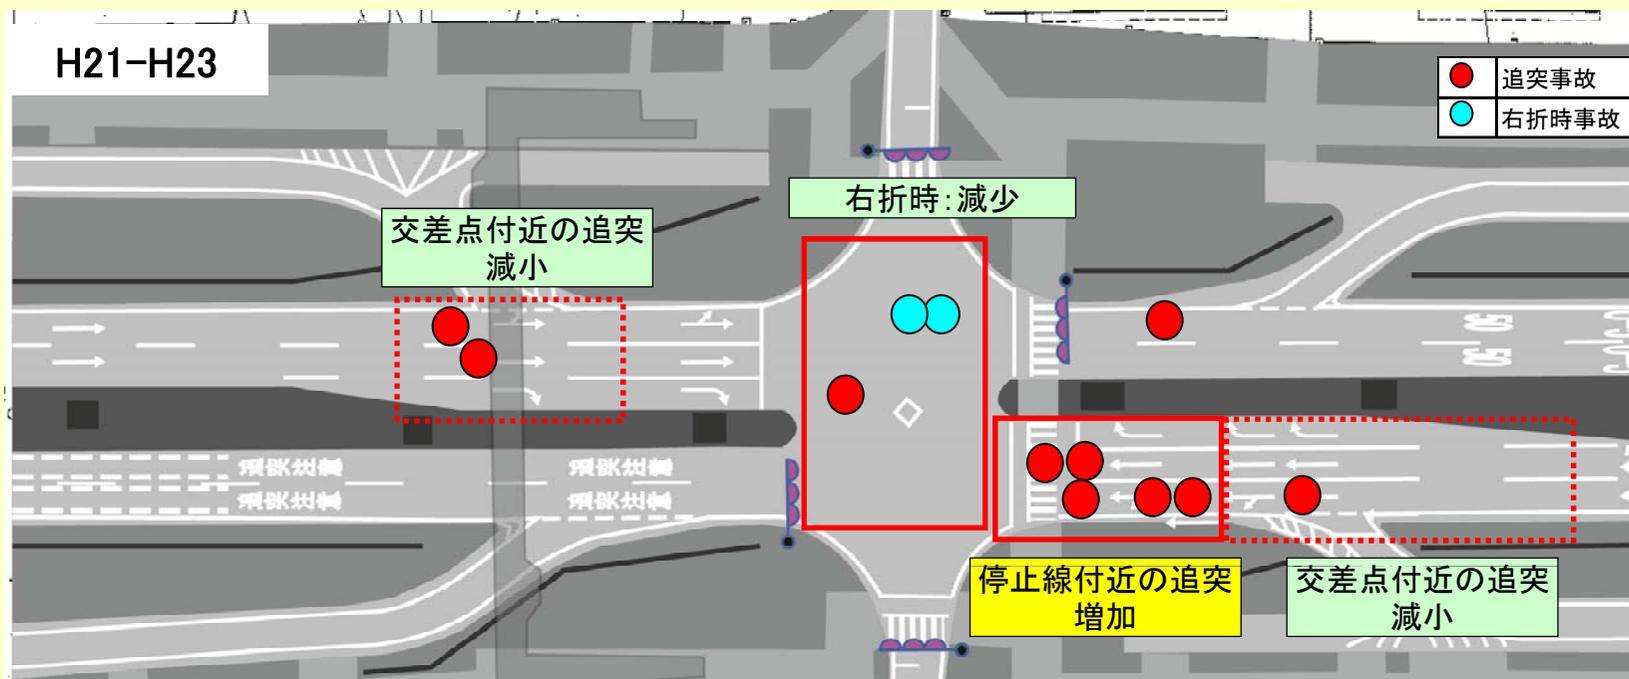
■ 事故発生状況図 (H21-H23)

内・外回りの交差点付近の追突事故は**減少傾向にあるが**、

内回り**停止線付近**の追突事故が**増加**【1.75件/年→3.25件/年】のため追加対策検討。

右折時事故は**減少傾向**にあるため、経過観察とする。

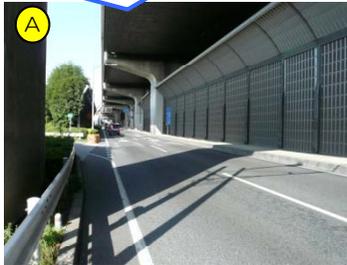
見通しの良い直線区間のため速度超過なりやすい。

【要因①】: 減速路面標示(対策①)により速度抑止を図り、追突事故を防止する。

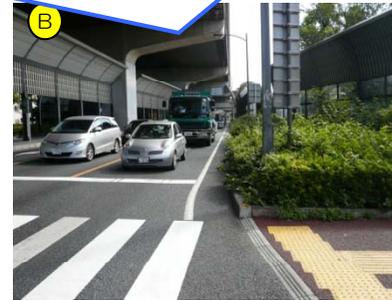
大型車の後続車は、前方の様子(先詰まりの様子等)が分かり難く、停止線付近での前方車両の急停車に間に合わず追突事故が発生している。

【要因②】: 法定外標識【追突注意】(LED方式)(対策②)設置により追突事故への注意喚起強化を図る。
