発生日時	平成 25 年 4 月 16 日 (火) 17 時 5 分				天候	晴
工事情報	道路事務所 一般土木工事					
被災の状況	性別	年齢	職種	被災の程度		
	—	—	—	土地改良区所有の水門引き上げ用のポール鞆管損傷		
事故概要	現場片付け時にバックホウを旋回したところ、バックホウのバケットが土地改良区所有の水門引き上げ用のポール鞆管に接触し、損傷したもの。					
公衆損害事故—その他公衆損害

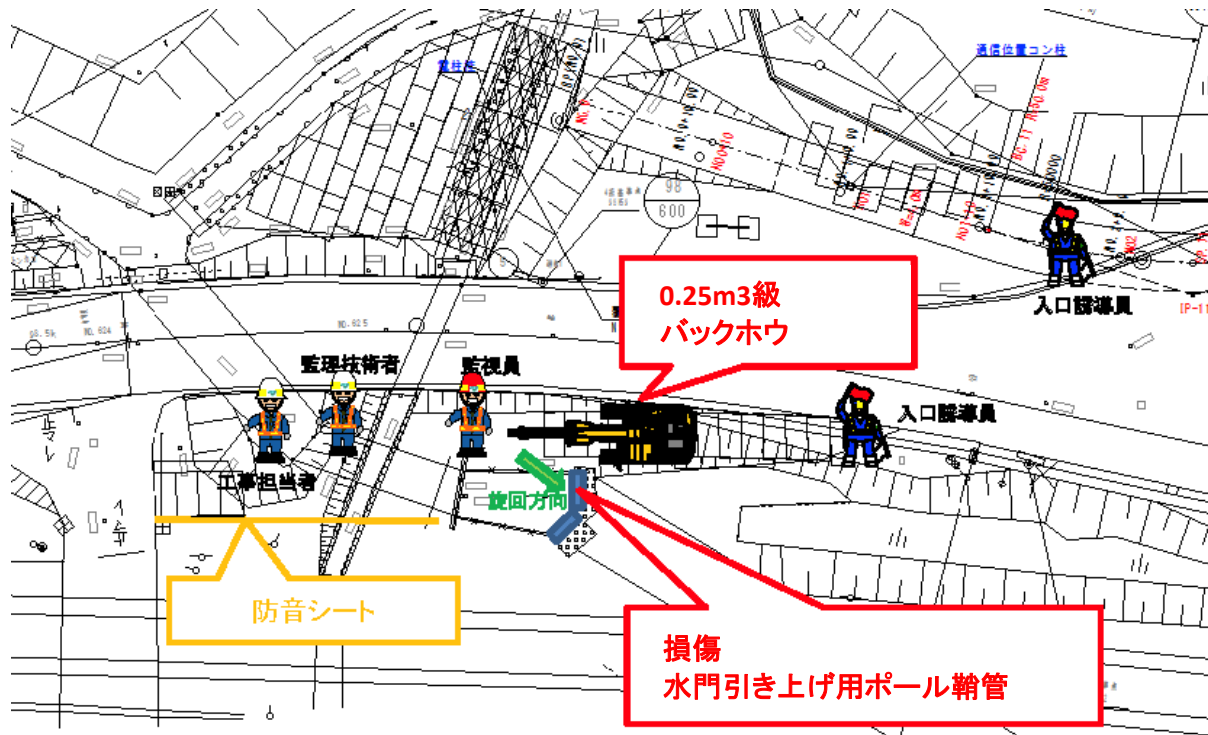
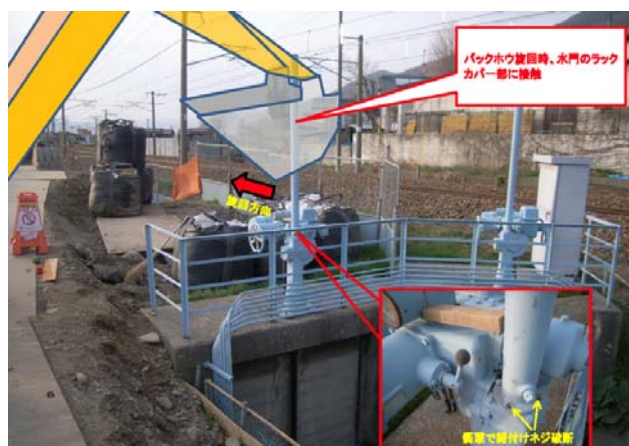
・片付け時にバックホウを旋回し、バケットが水門引き上げ用ポール鞆管に接触し、損傷したもの。
 ・合図者(監視員)は配置していたが、作業完了後の片付け作業であったため、目を離していた。
 ・作業現場と水門設備は近接しているが、前日まで防音シートで水門設備が隠れていたため、安全対策は特段実施していなかった。

【事故発生原因】
 ・周辺構造物の確認と安全対策が不十分であったため。 など

【事故防止のポイント】
 ・現場をよく確認し、構造物等が近接している場合は、注意喚起等の安全対策を実施する。 など

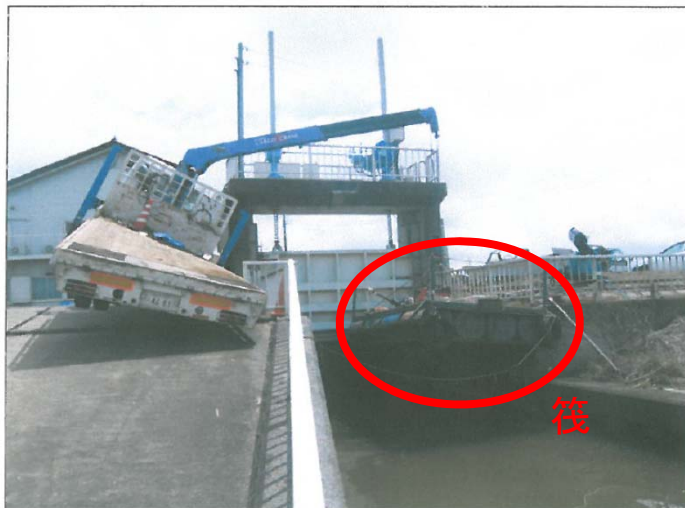
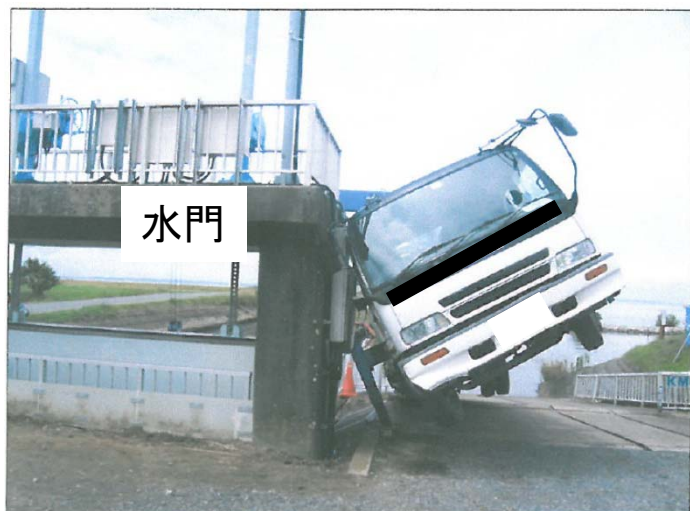
・工事で使用する筏を4tユニック車で吊り降ろしていた。

・筏(約1100kg)には、シンカーブロック(約150kg)とウェルダ溶接機(約100kg)を積んでいた。

・水面から約1.0mの地点でブームを旋回した瞬間にゆっくり横転し、近接していた水門躯体上部の門柱側面に接触して止まった。

・人的被害はなかった。また、ユニック車のガラスは破損したが、接触した水門躯体上部の門柱には被害はなかった。電源盤等も設置されていたが、損傷等はなく、水門の運営には被害はなかった。

・クレーン装置の定格荷重と作業半径、吊り荷の重量などに関する作業員への指示が伝達されていなかった。

・使用機械と作業内容をしっかり把握し、作業内容に適した機械と手順で作業を行う。 など

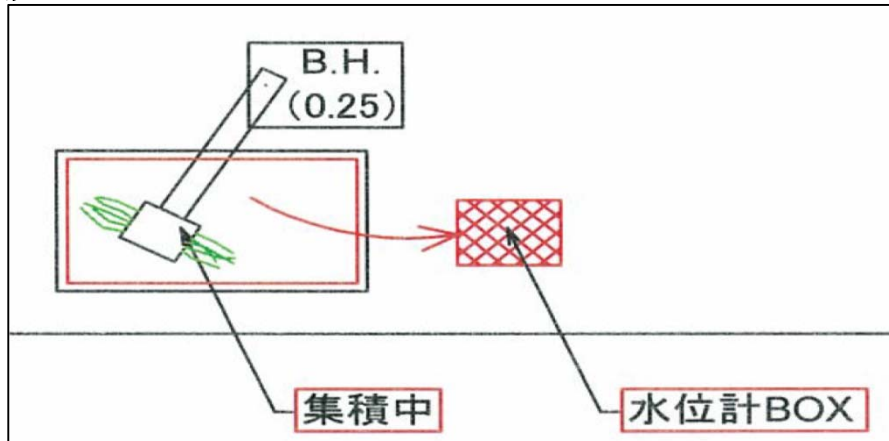
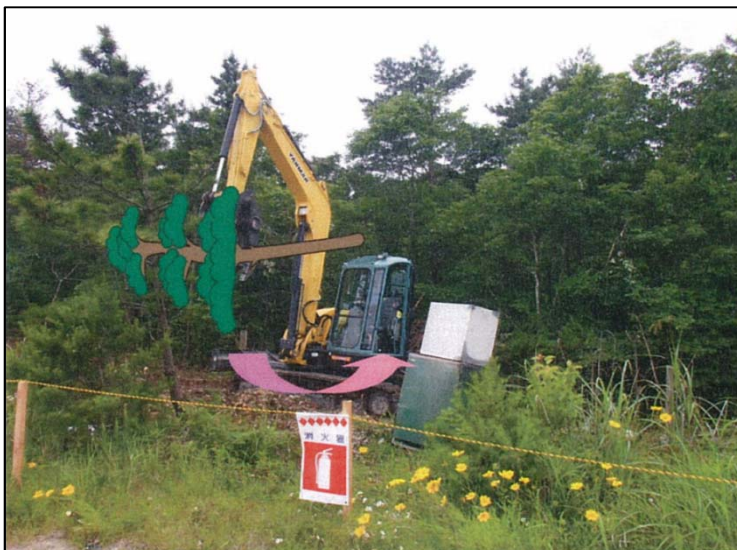
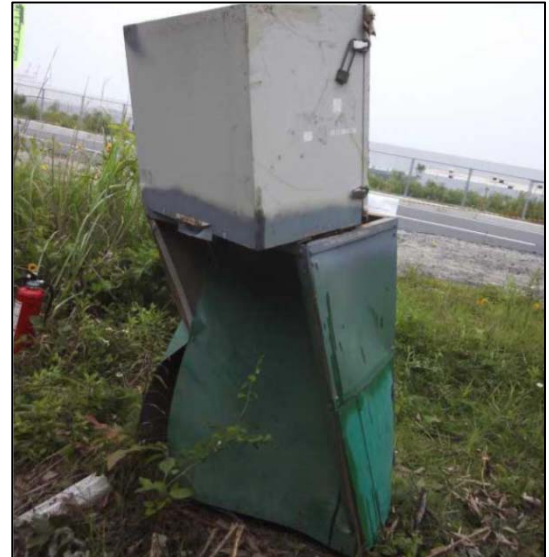
- ・準備工の伐採作業中、発生した伐木を搬出するにあたり、フォークグラブ付きのバックホウで伐木を銜え、左旋回した際、周囲にあった既存の水位計測器に伐木の端部が接触して、損傷。
- ・水位計測器に対する注意喚起等の措置は実施されていなかった。

- ・周辺の既設構造物等に対する注意喚起不足 など

- ・事前に現場をよく調査し、接触の危険性がある場合には注意喚起を講ずる。など

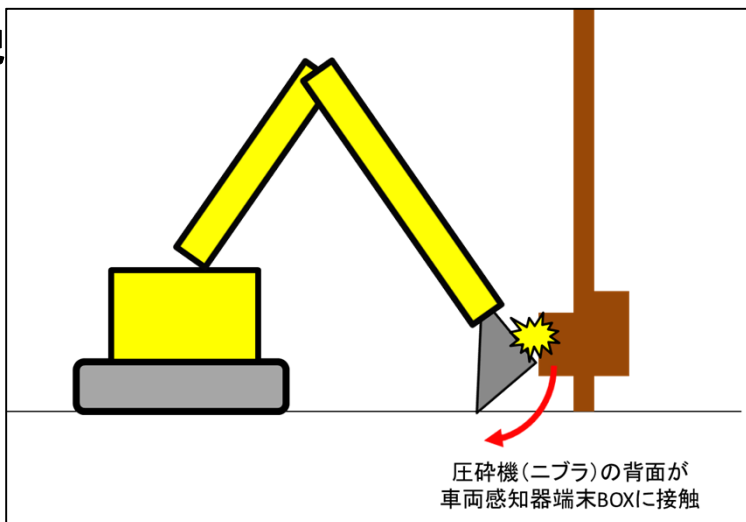
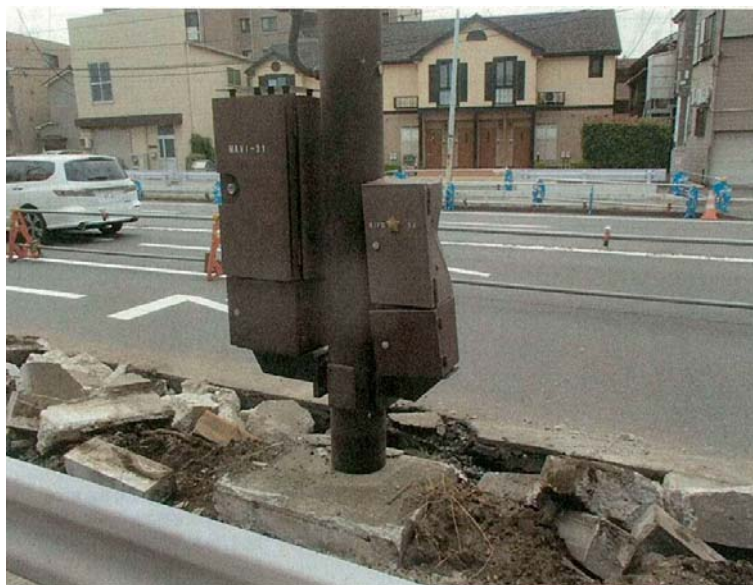
- ・コンクリートをバックホウで破砕していた際、バックホウの先端が警察の車両感知器に接触し、損傷。
- ・防護等の安全対策は未実施であった。

- ・周辺の既設構造物等に対する注意喚起不足 など

- ・接触の危険性がある場合には注意喚起や防護等の措置を講ずる。 など

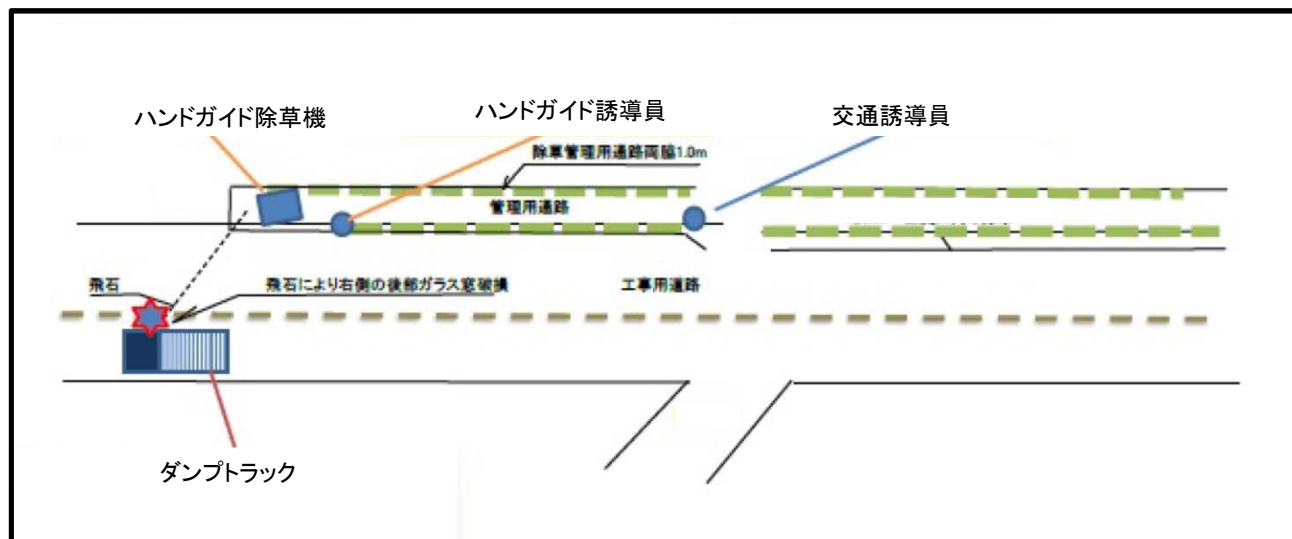
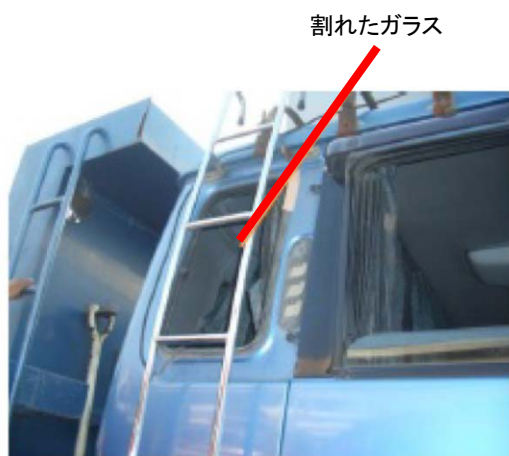
・ハンドガイド式除草機にて除草作業を実施していたところ、隣接している工事用道路をダンプトラック10t車が走行していると交通誘導員から合図があったので、ハンドガイド式除草機の運転士に作業注意を指示しハンドガイドを停止したが、窪地があり機械が前に傾き、ハンドガイドの刃と地面が接触し、工事用道路を通過していたダンプトラックの右側面の窓ガラスに飛び石が当たり、破損した。

- ・工事用道路に向かって、除草作業を実施していた。
- など

- ・道路等に近接する場合は、機械の向きに注意して施工する。
- など

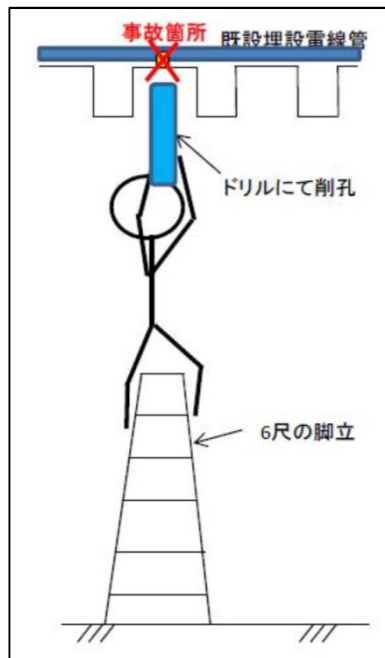
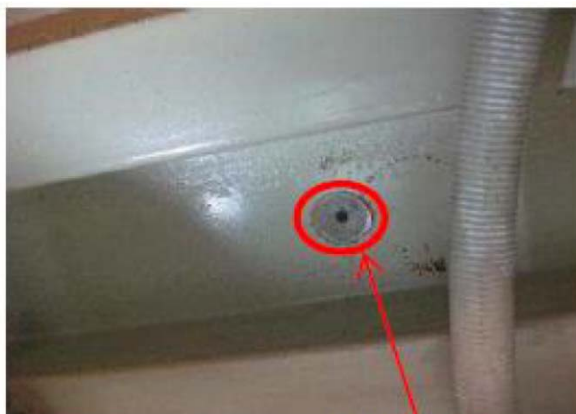
破損箇所

・商業施設駐車場の天井デッキプレートへ配管用の中継ボックスを固定するためのアンカー打設をするため、削孔作業を実施。

・削孔した際、天井内にある既設配管内の電線(1本)を損傷させ、地絡警報が発生した。

・地絡警報は解除。駐車場の運営には支障はなかった。

・天井内の配管の詳細な位置等は不明であったが、駐車場の運営者からは「凹部には何かしらの配管があるかもしれない」という話を聞いていた。

・配管を損傷させないための安全な作業手順が作業員に周知・徹底されていない など

・配管等がある箇所で作業を実施する際は、安全に作業を行うための手順を周知・徹底する。 など

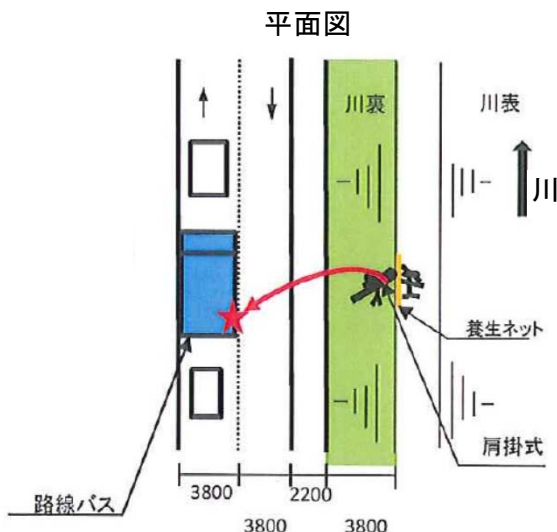
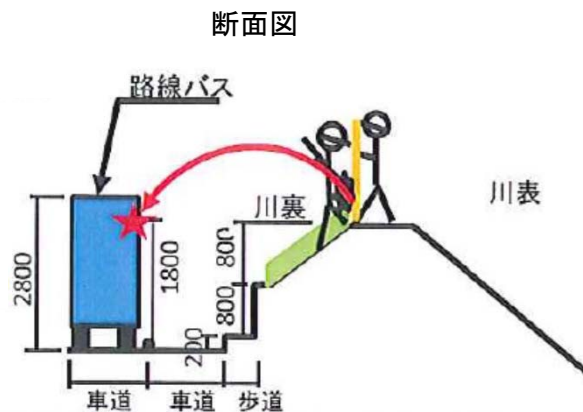
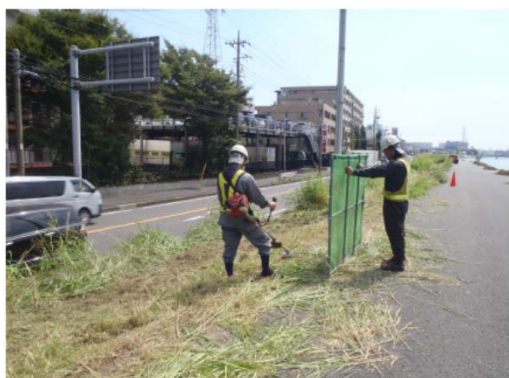
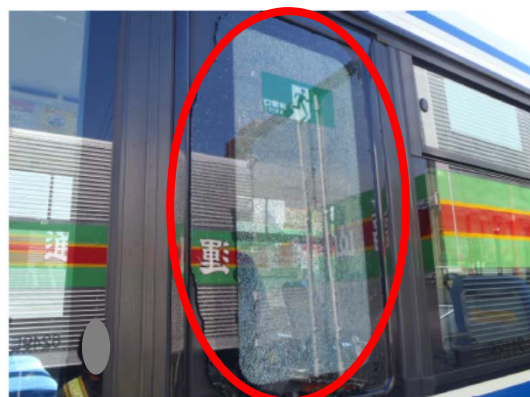
- ・堤防天端を肩掛式刈払機で除草中、飛石が渋滞で停車していた路線バスの右側後方の窓ガラスにあたり、ヒビ割れた。
- ・養生ネットは堤防天端通行者側で行っており、車道側に養生ネットは設置していなかった。

【事故発生原因】
 ・車道側に養生ネットを配置していなかった。
 など

【事故防止のポイント】
 ・現地をよく確認し、現地に適した安全対策を実施する。
 など

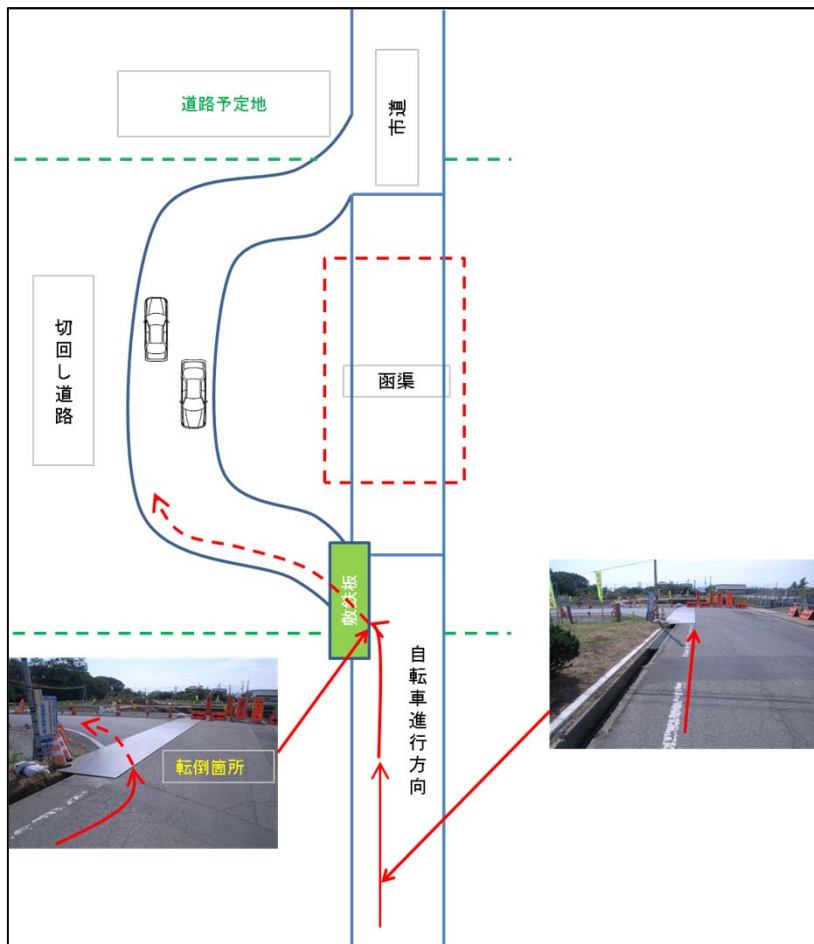
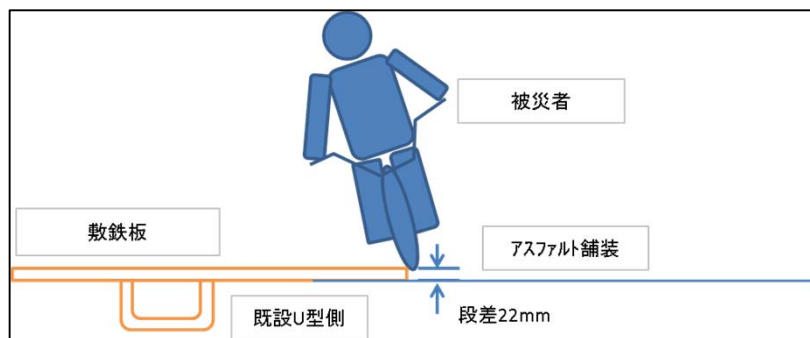
・建設する道路と交差する市道に函渠を構築する工事で、函渠構築のため、市道を切り回して供用させていた。

・市道と切り回し道路が接する部分に側溝が設置されていることから、側溝の上に敷鉄板を設置して、車両等を通していった。

・被災者は市道を自転車で走行中、切り回し道路方面にハンドルを操作したが、敷鉄板の縁で前輪が滑り、転倒し、負傷した。

・敷鉄板と路面には約2cmの段差があった。

・周囲の路面と敷鉄板に段差があった。
など

・現地をよく確認し、必要な安全措置(段差スロープの設置など)を講ずる。
など

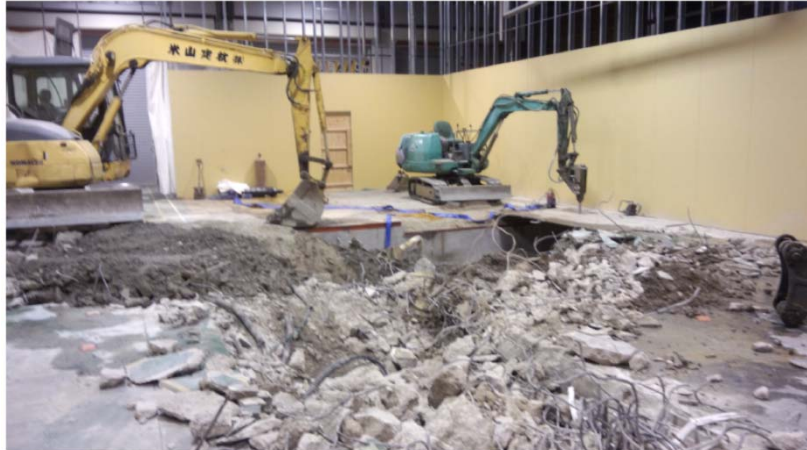
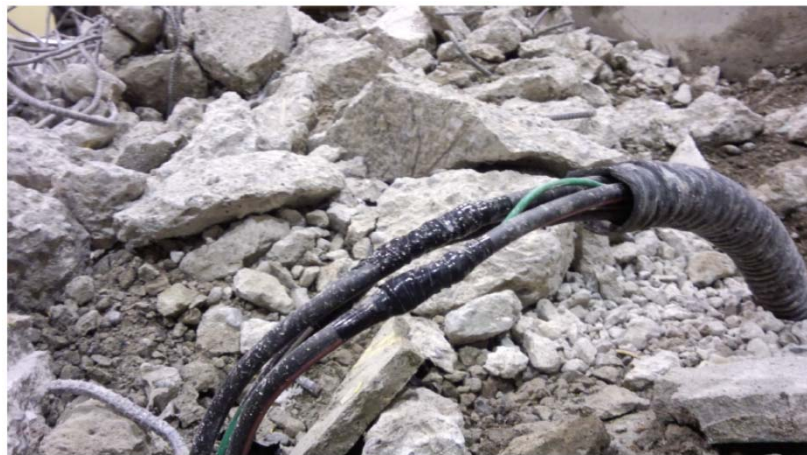
- ・解体中に配管が確認されたため、電圧計にて通電しているか確認し、その結果電流が流れていない事を確認したので、すでに撤去された機器の配線と思い電線カッターにて、切断した。
- ・切断した結果、その配線は使用していた配線だった為、機械が作動しなくなった。
- ・テスターは故障しており、使用前のテスターの点検を実施していなかった。

- ・スラブ内の配線に関する注意不足
- ・テスターの点検未実施
など

- ・配線があると予想される場合には、慎重に作業を実施する。
- ・テスターの使用前点検を実施する。
など

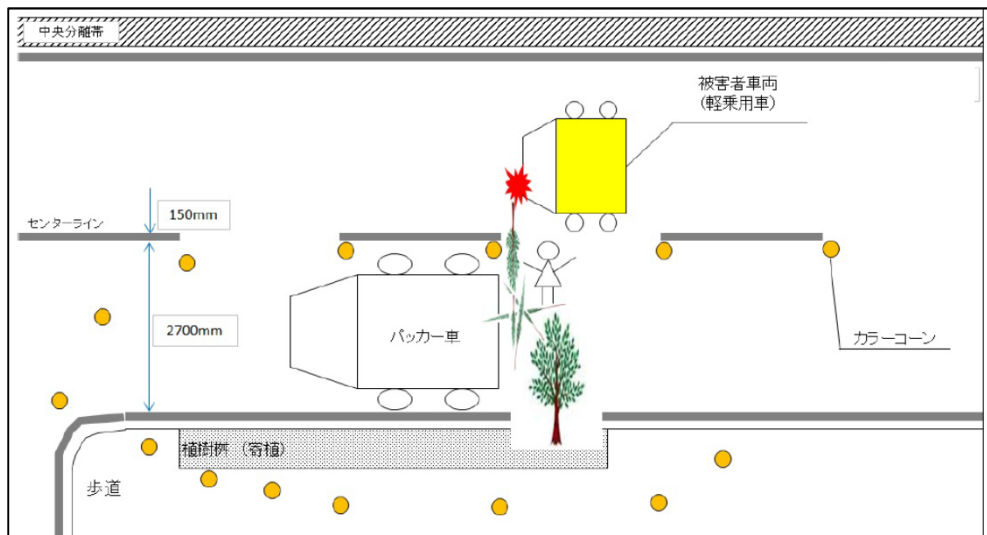
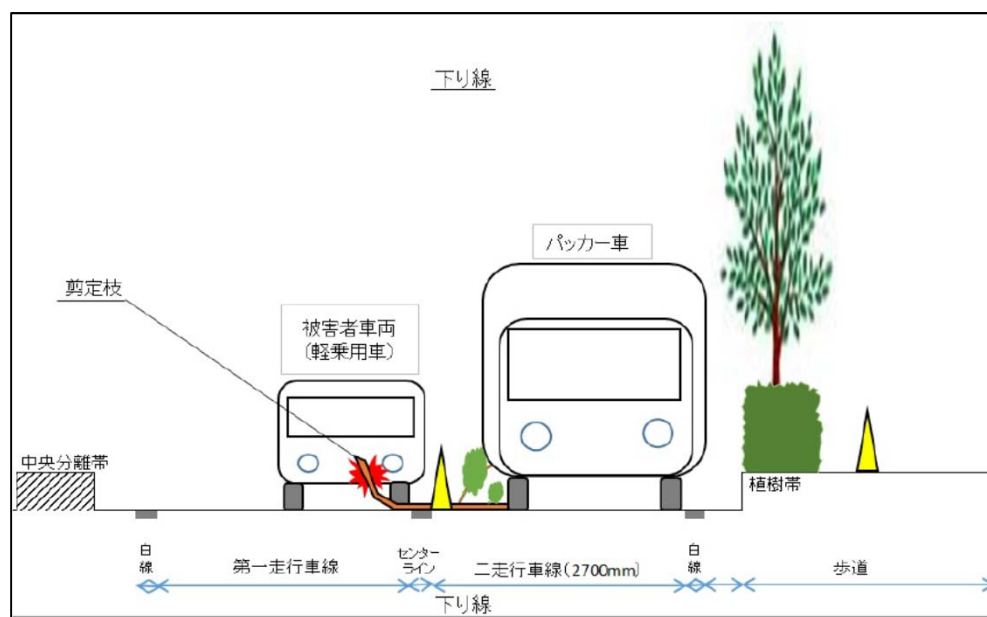
・片側2車線道路の国道において、1車線規制を実施し、高木冬期剪定作業を行っていた。

・剪定枝をパッカー車に積み込む際に、剪定枝(長さ: 2~3m、切り口の太さ: 2~3cm)がパッカー車の回転板で圧縮中に横向きになり、規制帯を越えた。

・その際、後方より走行してきた乗用車のバンパーに剪定枝が接触し、損傷させた。

・剪定枝をパッカー車へ積み込む際、車道側へ枝をはみ出させないための注意喚起が不足していた。
など

・長いまま積み込みしない。
・作業員への注意喚起を十分に実施する。
など

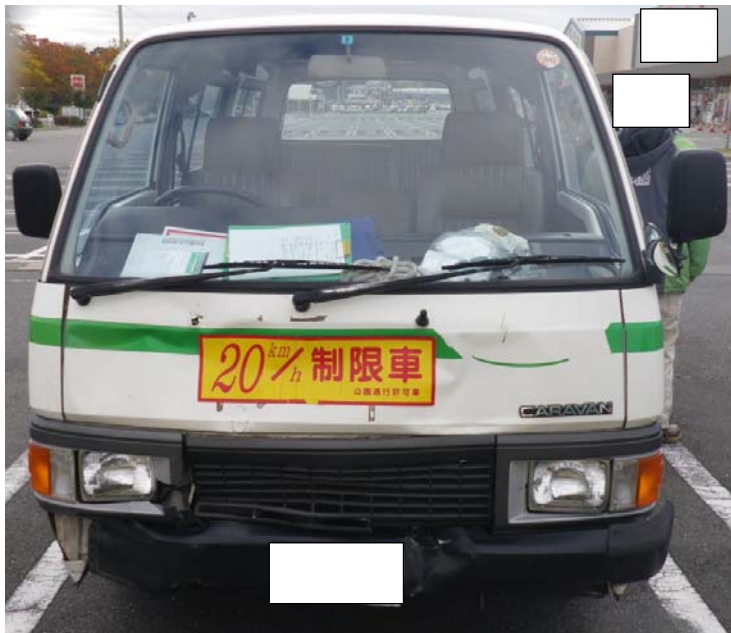
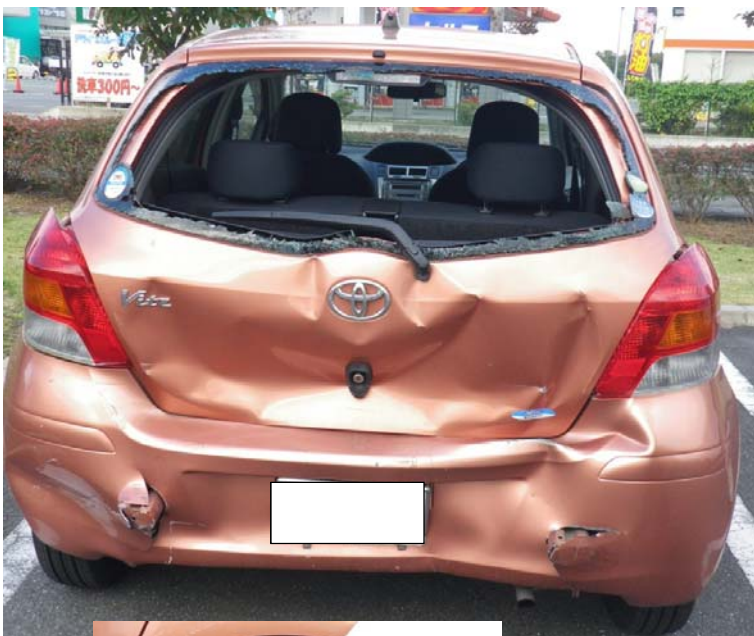
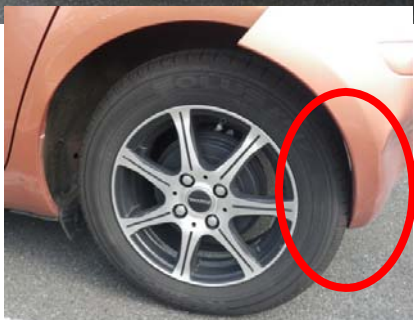
・国営公園の維持管理業務の社員が国所有車で公園行事に参加するボランティア従事者を迎えに行っていた。(国所有車は業務において貸与)

・主要地方道を走行中、前方走行車両(第3者車両)が急ブレーキを踏んだため、衝突を回避しようとして急ブレーキを踏んだが間に合わず、追突してしまった。

・救急搬送はされなかったが、第3者車両に乗っていた方は、通院の結果、「むち打ち」の診断が発出された。

・第3者車両は、後部が変形し、ガラスが破損した。変形箇所とタイヤがこすれて自走が難しい状態になった。

・業務関係車両は前面及びバンパーが変形した。ボランティアを含む業務関係者には怪我はなかった。

- ・運転手の前方確認不足。
など

- ・運転手への安全教育の徹底
など

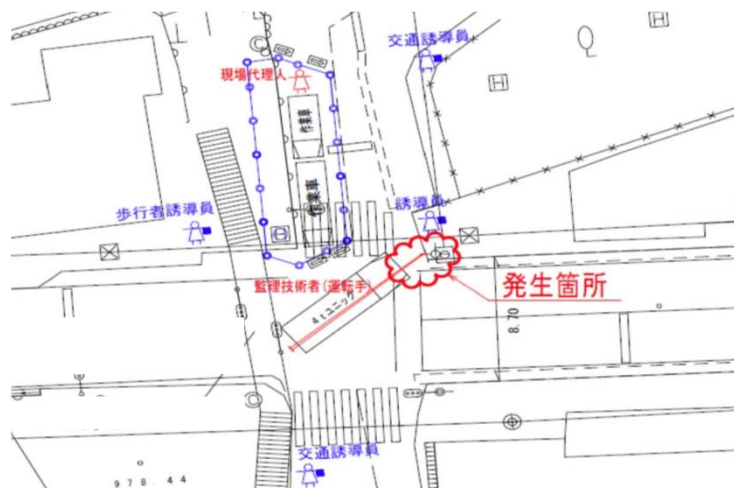
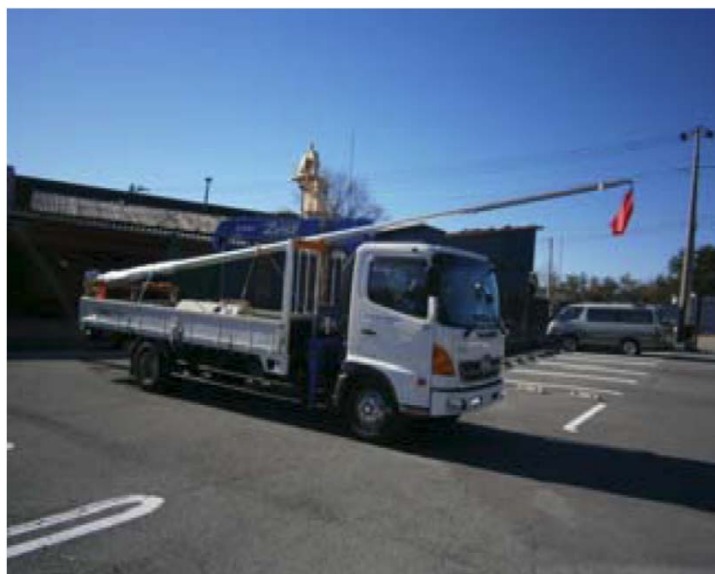
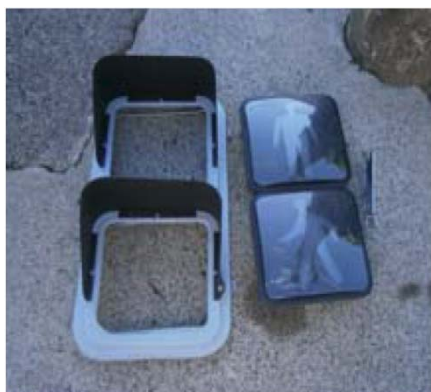
- ・4tユニットにて照明ポール(H=10320mm)を運搬中、現場規制内に入れる為、左折した。その際に歩行者信号に接触し破損した。
- ・運搬は元請職員が実施していた。
- ・左折進入の際、誘導員は配置されていたが、誘導は実施していなかった。
- ・照明灯支柱を搬入する前に規制帯を張ったため、搬入口が狭くなっていた。

【事故発生原因】
 ・誘導員の誘導がなかった
 など

【事故防止のポイント】
 ・周辺構造物等に接触の恐れがある箇所では、誘導員の誘導に従って搬入する。
 など

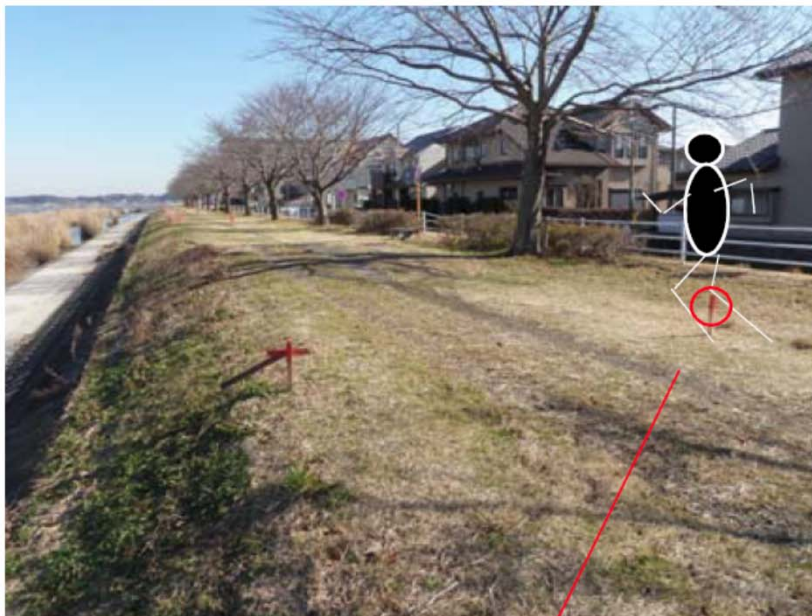
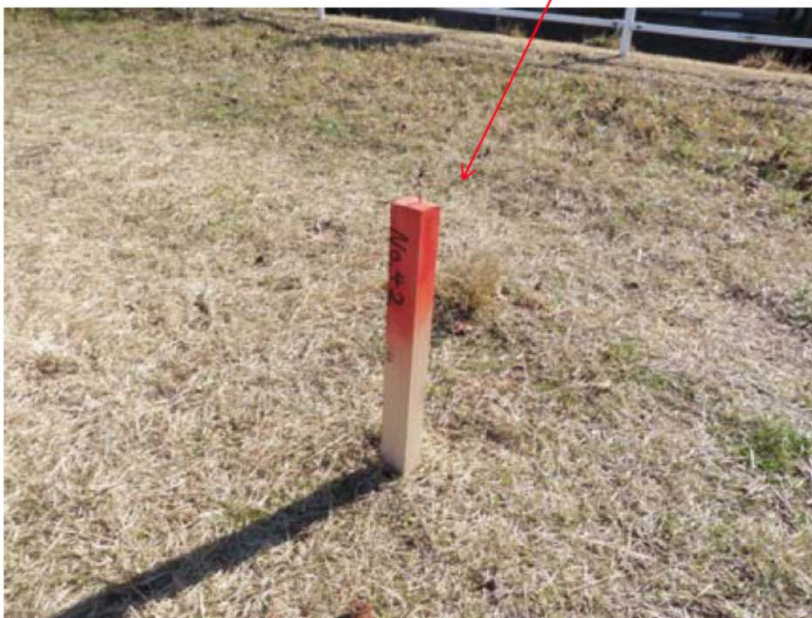
- ・堤防天端に測量杭(木杭)を設置していた。
- ・杭の天端には、釘を打ってあった。
- ・堤防天端をジョギングしていた第3者が木杭に気づかず、衝突し、足を負傷した。
- ・事故当時、測量杭には赤の着色はされていなかった。
- ・工事区間の上下流端には通行止め看板を設置していたが、途中の階段等には何もなく出入り自由になっていた。(利用者が多いため、本格的に工事が着工するまでは開放してあった。)
- ・再発防止として、カラーコーンによる養生、夜間点滅する資材の設置を行った。

- ・第3者が利用する箇所での安全管理不足
など

- ・第3者等へ影響について検討し、必要な安全措施を行う。
など

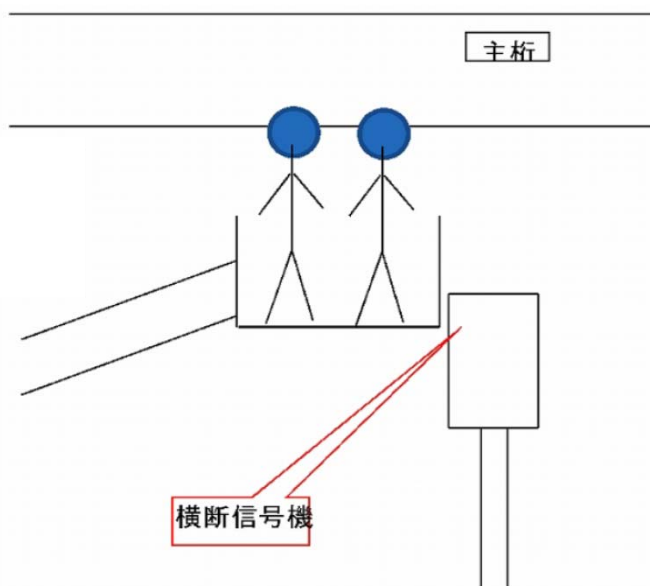
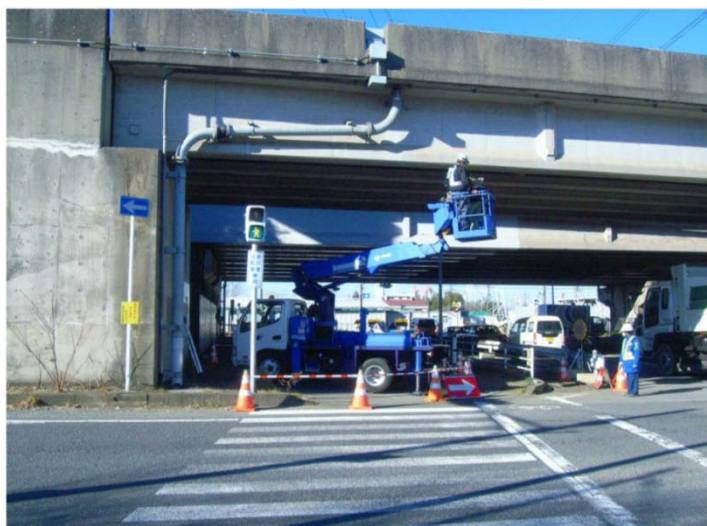
・橋梁点検を行うため、カラーコーン等を用いて交通規制を開始した。

・交通誘導員の誘導で、高所作業車(バケット式)を規制帯内の桁下に移動し、固定した。

・支承部の点検のため、バケットを信号機の上部に移動した。

・支承部の点検が終了し、バケットを移動しようとした際、信号機と接触した。

- ・近接構造物に対する注意喚起不足
- など

- ・周辺構造物等に接触の恐れがある箇所では、作業手順等をよく検討し、周知徹底を行う。
- ・必要に応じて、誘導員の配置等を行う。
- など

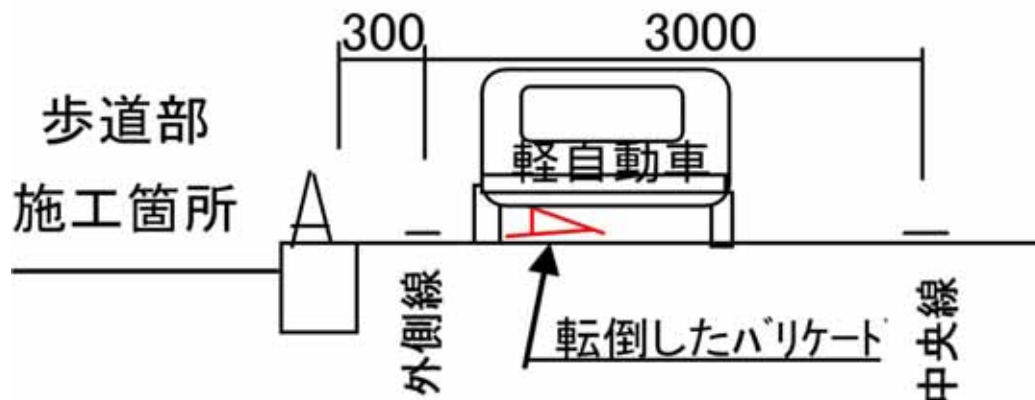
強風によりA型バリケードが車道側に転倒し、A型バリケードの上に軽自動車が乗り上げてしまった。

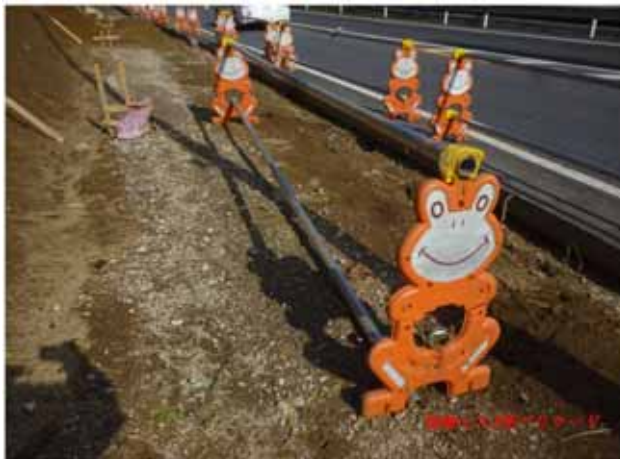
・当日は雨天のため、歩車道境界にバリケード(4m単管)で工事現場を囲い、作業は行っていなかった。

・20:00頃、強風でA型バリケードが倒れているところに国道を走行してきた軽乗用車が単管バリケードに乗り上げ車体下回りを損傷させた。

・当日は、当該地区に暴風雪警報が発令されていた。

・暴風雪警報が出ているにもかかわらず、転倒防止措置を実施していなかった。
など

・強風等による転倒を防止する措置(重しの設置やバリケードの連結)を行う。
など

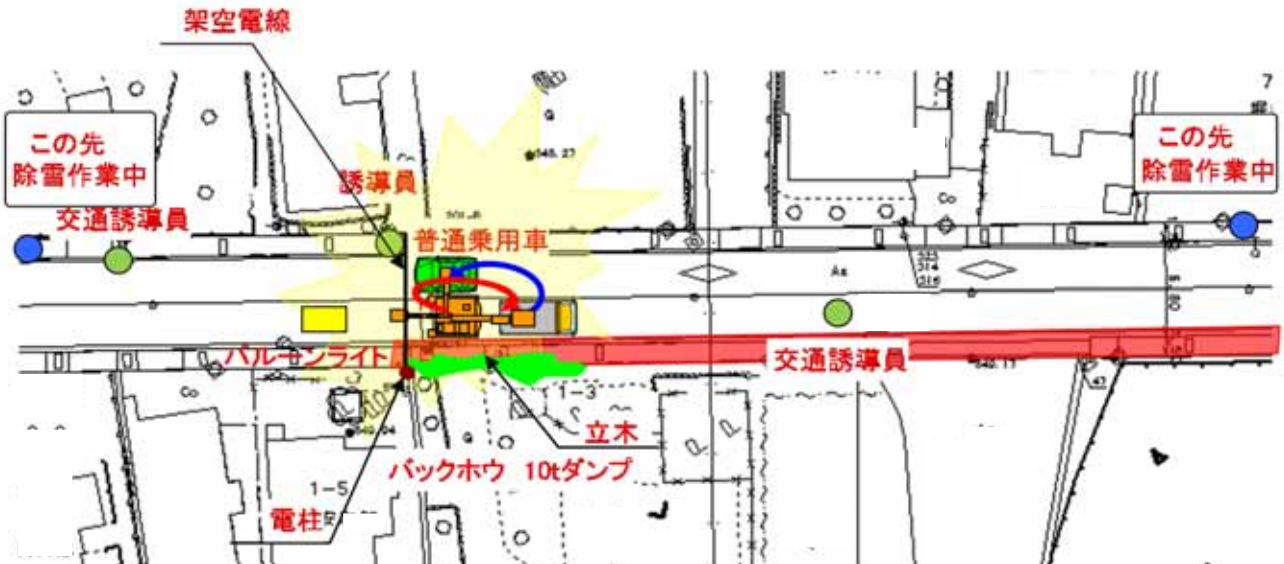
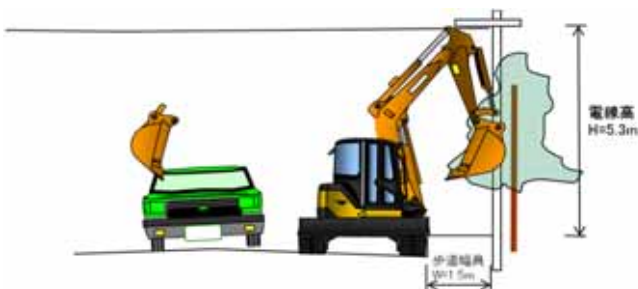
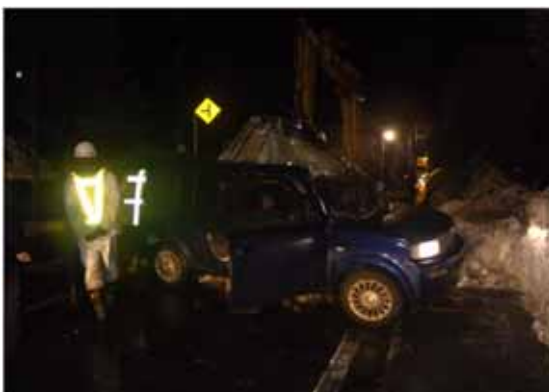
- ・バックホウにて歩道上の雪の排雪作業をしていた。
- ・バックホウがバケットにて雪をダンプの荷台に入れて、スキ雪の位置に戻るとき、車道側に旋回したため、走行していた乗用車の天上部にバケットの先端部が接触した。
- ・乗用車が破損し、運転手が顔と手に傷を負い、目に軽い内出血があった。
- ・歩道側は架空線と境界線上の立木、電柱が支障となり歩道方向への旋回ができなかった。
- ・車道側へ旋回する場合は、車両を止めておかなければならなかった。

- ・交通誘導員、重機誘導員、オペレーターの連携不足 など

- ・作業前に合図や手順などを定め、周知徹底を行う。 など

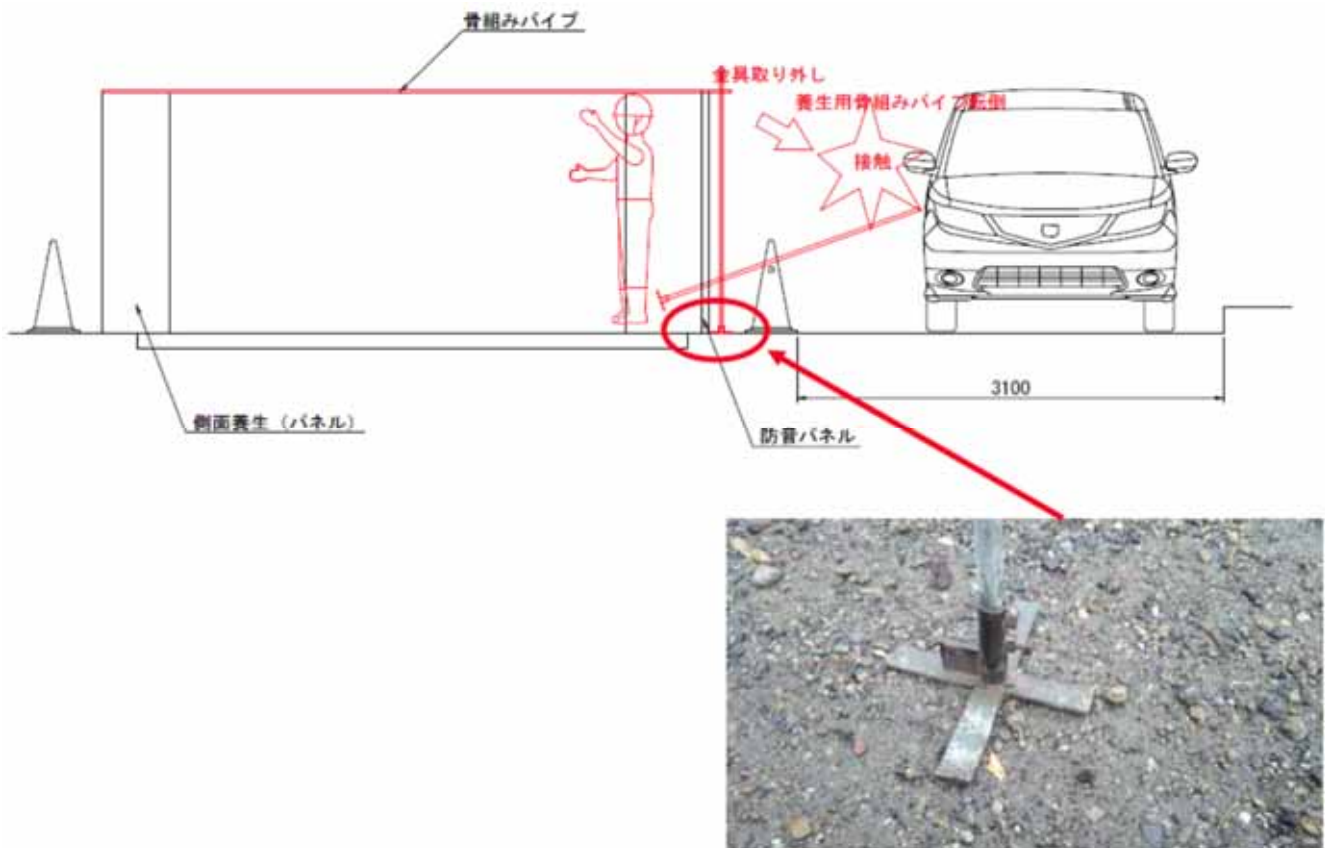
・伸縮装置の交換作業のためのコンクリートはつり作業完了後、防音パネル及び飛散防止パネルを撤去する際、建地パイプにベースがついているため、自立して倒れないものと思い、接続金具を取り外した。

・接続金具を取り外したところ、建地パイプが不安定となり、通行車両側へ倒れ、車両と接触した。

・車両の損傷は車体に擦れた傷ができた程度(10cm/箇所×4箇所)

・車道側へのはみ出しに関する注意喚起不足 など

・第三者への影響を考慮した作業手順を検討し、周知徹底する。 など
