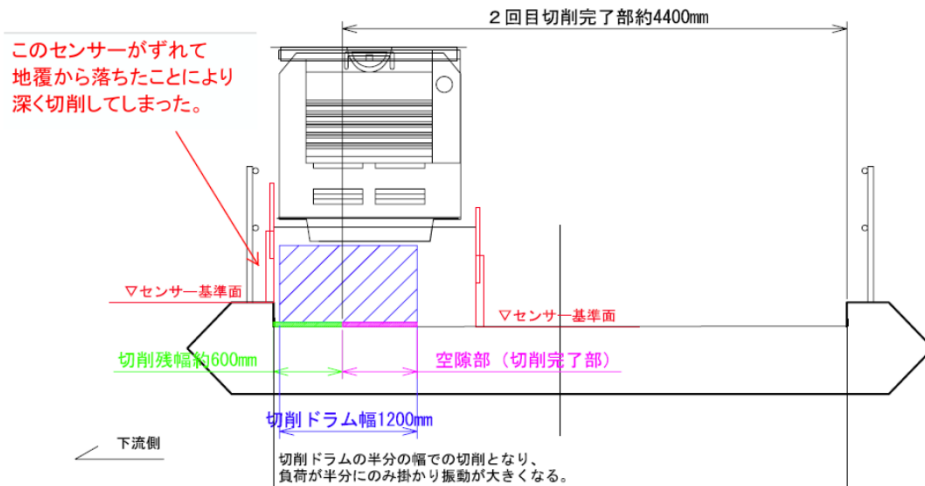
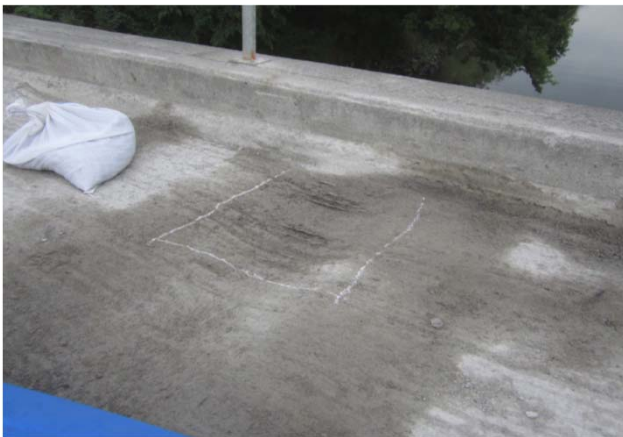
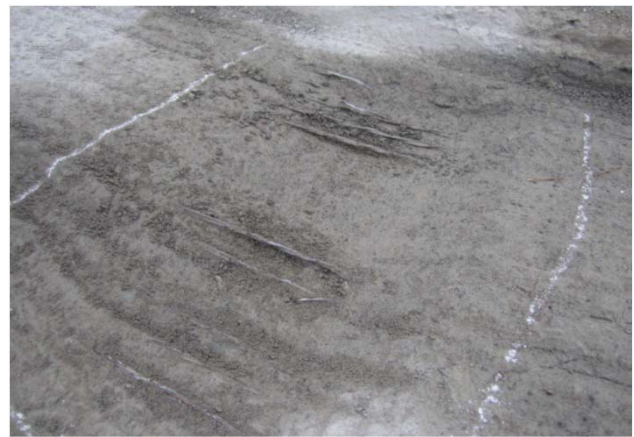
| 事故概要 | 橋梁補修のため、橋面のはつり作業を実施していたところ、設計切削深さを大きく割り込み切削し、PC桁のコンクリート及び鋼線を損傷させたもの。 | | | | |

- ・橋梁を補修するため、路面切削機械により、橋面のはつり作業を実施していた。
- ・切削深さは、切削機のセンサーで管理していたが、端部を施工中、センサーがずれてしまい、予定よりも深く切削してしまった。
- ・深く切削してしまったことにより、橋梁内部のPC鋼線を切断してしまった。

- ・橋梁の幅員と施工機械の関係に適した作業手順ではなかった。
など

- ・施工前に現場をよく調査し、適した作業手順で施工する。 など

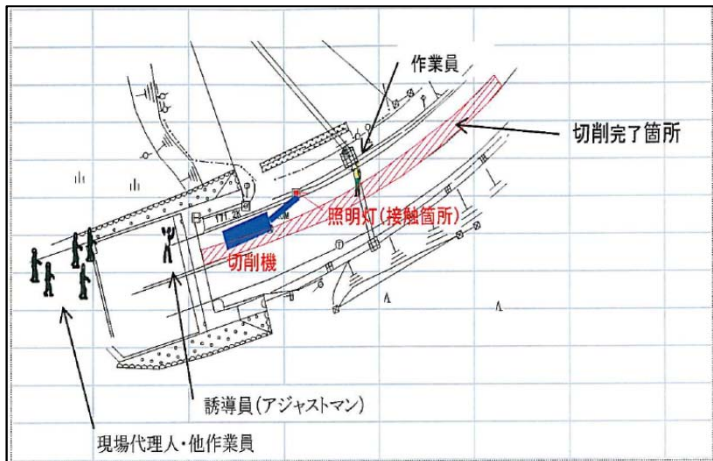
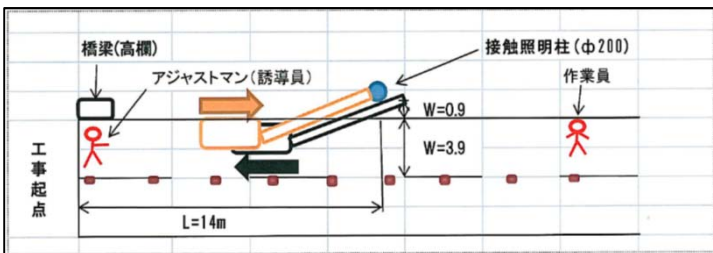
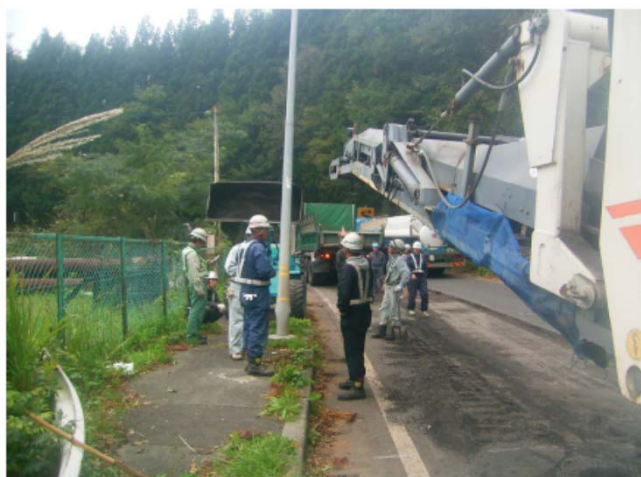
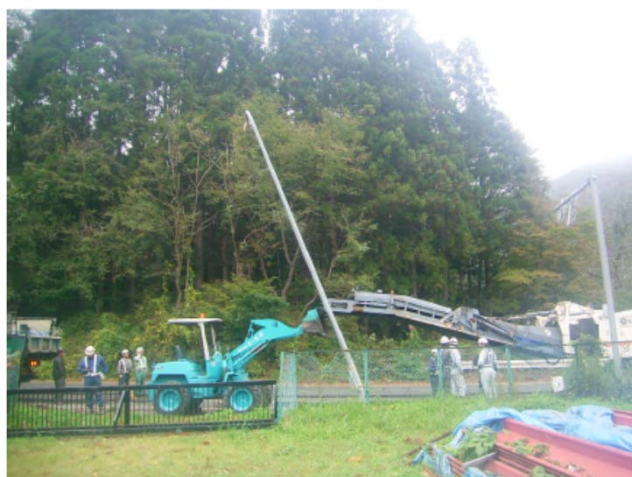
| 事故概要 | 路面切削作業中、下り車線センター側の路面切削完了後、路肩側の路面切削を行う為、切削機が施工起点側に移動中、照明灯の支柱部分に切削廃材積込用ベルトコンベアが接触し、照明灯支柱を損傷させたもの。 | | | | | |

- ・施工起点側に戻る際、ベルトコンベアを上り線側に出さない様、ベルトコンベアを歩道側に振り後退させていた。
- ・作業員の声掛けにより照明灯への接触に気が付いたオペレーターがベルトコンベアを車道側へ戻そうとした際、誤ってベルトコンベア操作レバーと前進レバーを同時に動かしベルトコンベアで照明灯支柱を押し込み傾けさせた。
- ・歩道や路肩等にある付属物には明示をしていなかった。現場状況を踏まえていない手順書だった。

【事故発生原因】
 ・周辺構造物に対する注意不足など

【事故防止のポイント】
 ・作業前に現地をよく確認し、注意喚起等、必要な安全措置を実施する。など

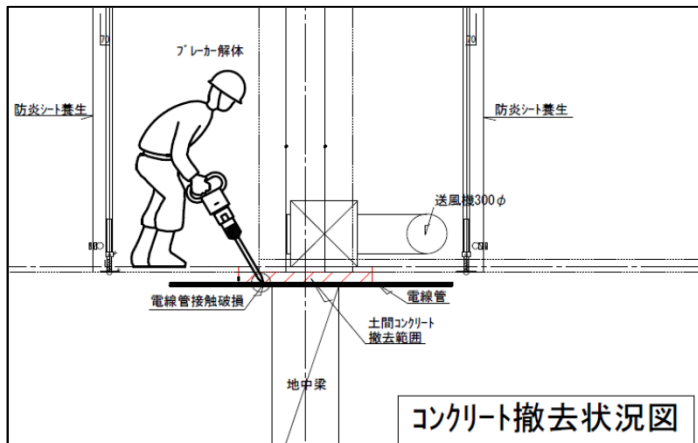
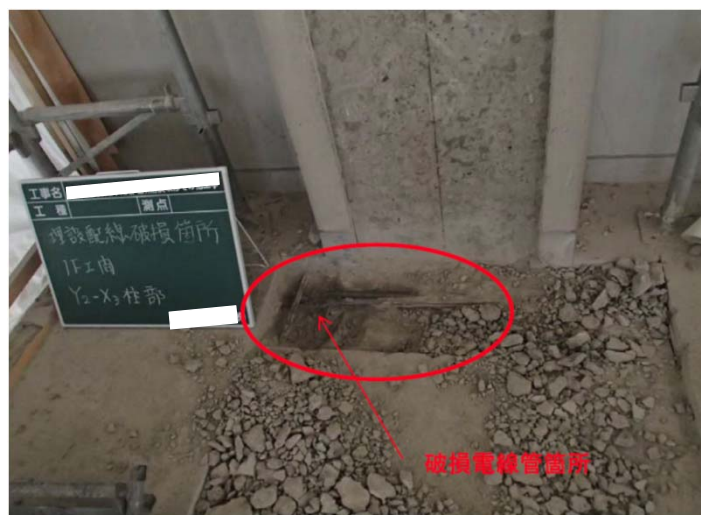
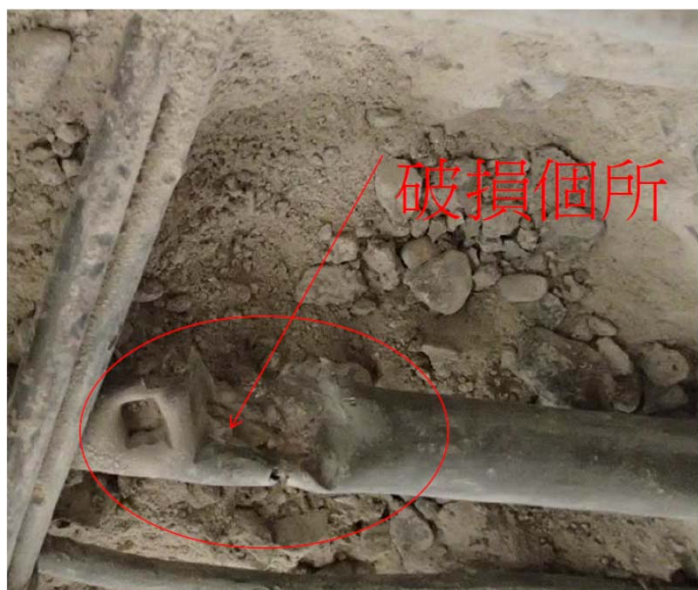
| 事故概要 | ブレイカーによる土間コンクリート撤去作業中、コンクリートに埋設されていた電線管及び電線を破損し、コンセントが使用できなくなったもの。 | | | | | |

・梁天端を調査するため、コンクリートブレイカーを使ってはつり中に、車庫および洗車場の壁コンセント埋設電線管及び内部配線を破損した。

・発注者から既存資料を渡していたが、施工前に確認をしていなかった。

・埋設配管に対する注意不足
など

・埋設配線があると予想される場合には、事前に既存資料等による調査を行い、慎重に施工を行う。
など

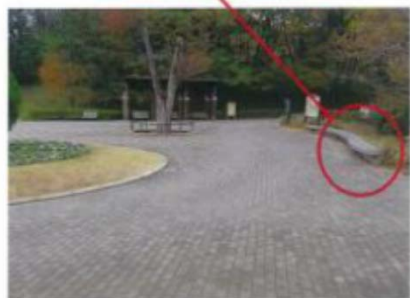
事故発生箇所

| 事故概要 | 国営公園の園内バスが園内を走行中に、最後尾客車後部が園内のベンチに接触し、損傷させたもの。 公衆損害—その他公衆損害 | | | | | |

- ・ベンチの損傷は軽微。

- ・客車後部は裾部がへこんだ。

- ・運転手の後方周辺確認不足
- など

- ・運転手への安全教育の徹底
- ・周辺構造物への注意、確認を行う。
- など

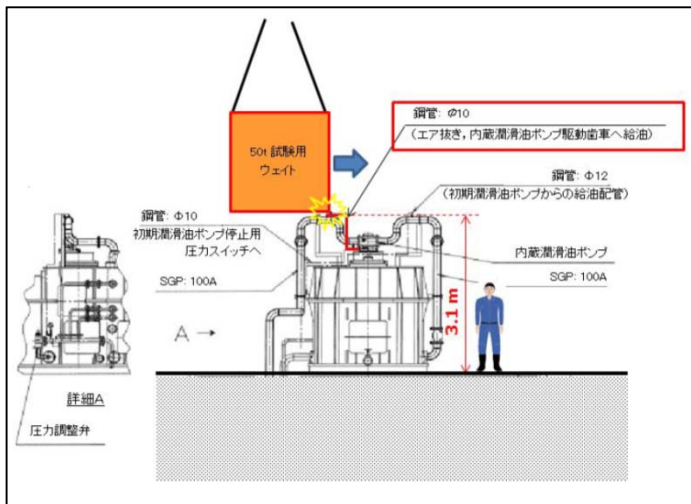
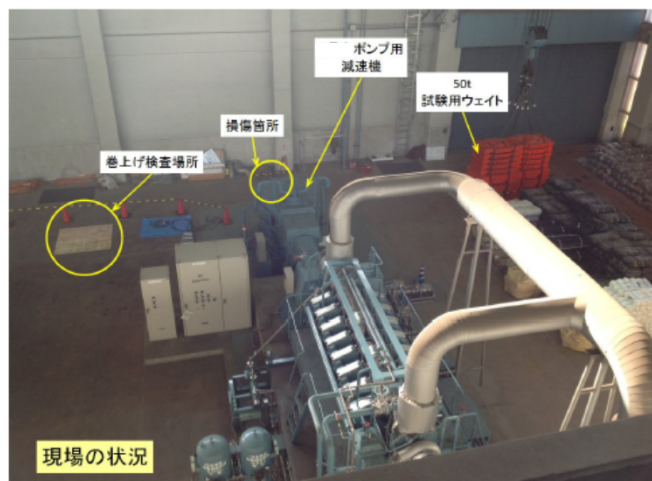
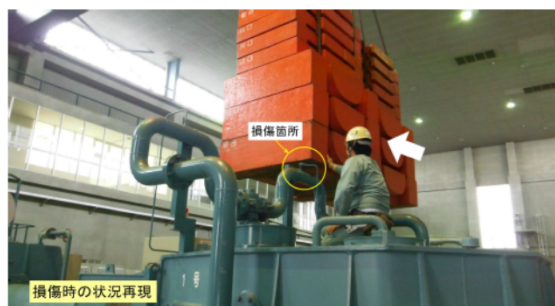
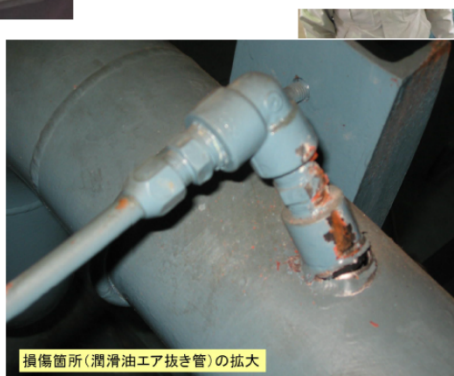
| 事故概要 | 排水機場で50t天井クレーン点検用ウェイトを移動時に、ポンプ用減速機潤滑油エア抜き管にウェイトが接触し、エア抜き管が損傷したものの。 公衆損害—その他公衆損害 | | | | |

・天井クレーンを移動させた際に巻上げ高さが不足し、ポンプ用減速機上部の潤滑油エア抜き管に接触、当該部分を損傷した。

・運転中、合図者が不在だった。
など

・クレーン作業の手順を周知徹底する。
など

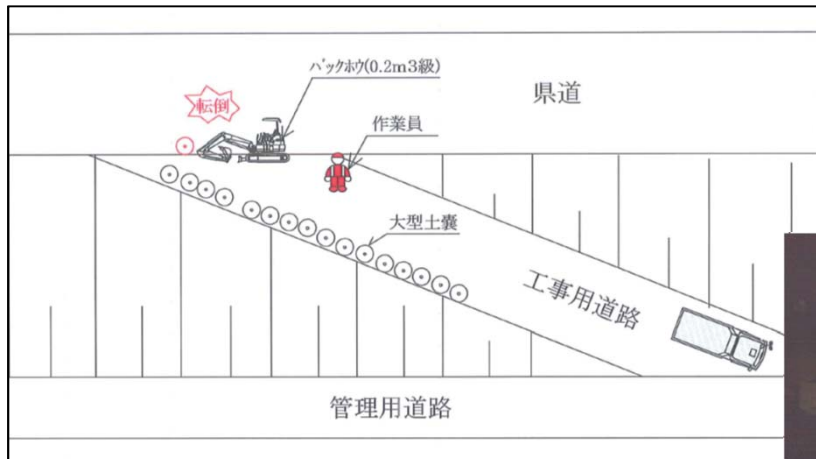
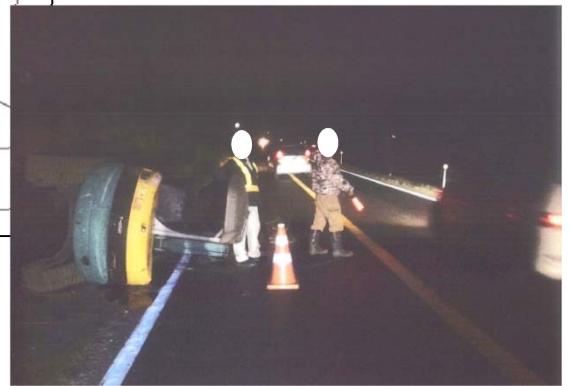
| 事故概要 | 県道沿いの工事用道路の復旧作業中、大型土嚢を0.2m ³ 級バックホウで吊り上げて旋回した際に、バックホウが横転して県道1車線を塞いだもの。 | | | | |

- ・県道沿いの工事用道路の復旧作業中、大型土嚢を0.2m³級バックホウで吊り上げて旋回した際に、バックホウが横転して県道1車線を塞いだ。
- ・大型土嚢が工事用道路の通行の支障になると思い、現場のオペレーターの判断で移動しようとしていた。
- ・バックホウはクレーン仕様ではなかった。
- ・けが人等は発生しなかった。

- ・建設機械の用途外使用
など

- ・建設機械の用途外使用をしないように、周知徹底する。
など

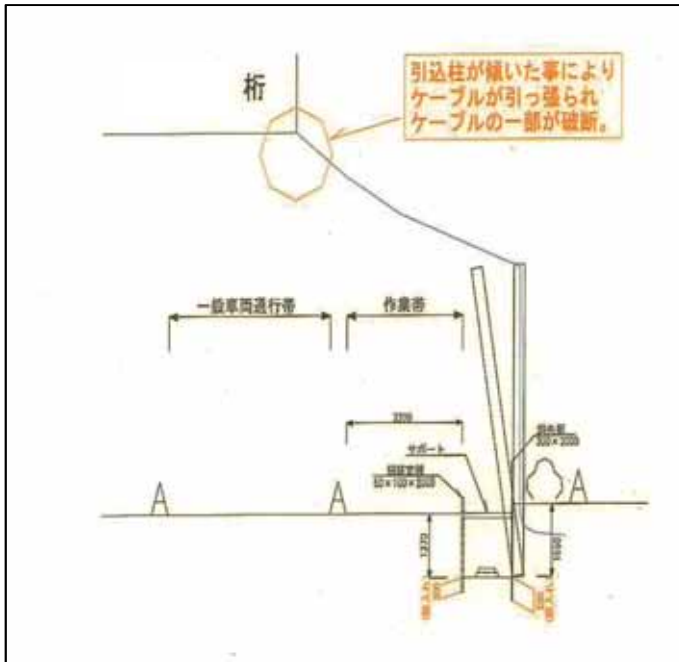
| 事故概要 | 自由勾配側溝を設置するため、ケーブル引き込み柱に隣接した箇所を掘削していたところ、ケーブル引き込み柱を傾けてしまい、光ケーブルが切断されたもの。 | | | |

・現場条件に合った仮設計画となっていなかった。
など

・引込柱は転倒防止の措置を行っていたが車道縦断側45°方向に傾いてしまった。

・その際、隣接高架橋の桁下に繋がっていたケーブルが引っ張られケーブルの一部が破断した。

・交通振動等が多く補強サポートが緩み傾いてしまった事が考えられる。(補強サポートは1段のみ)また、引込柱の根入れ深さの確認が不足していた。

・現場をよく確認するとともに、必要に応じて試掘などを行い、適切な施工計画をたてる。
など
