# 統合物理探査による河川堤防の健全性評価 について

瀬 能 真 一

関東地方整備局 関東技術事務所 環境技術課 (〒270-2218 千葉県松戸市五香西6-12-1)

東北地方太平洋沖地震等により、甚大な被害を受けた関東地方整備局管内の河川を対象に新たな手法である統合物理探査手法を用いて堤防内部のゆるみ等を把握し、地震後の既存堤防の浸透に対する健全性（安全性）の評価を行った内容について記述する。

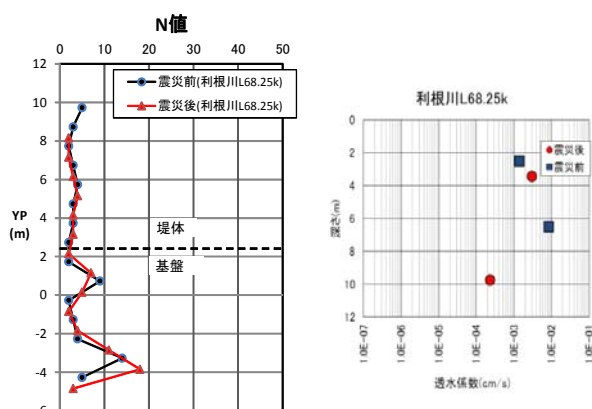
### 震災前後の耐浸透性の機能がほぼ同等の箇所（利根川の例）

■ほとんどの区間では、耐浸透性の機能（N値・透水係数）が従来と同等の性能と推定される。

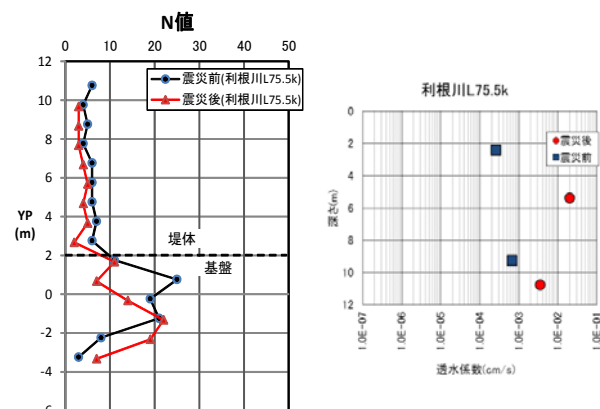
### 震災前後の耐浸透性の機能が低下している箇所（利根川の例）

■一部区間では耐浸透性の機能の低下（N値の低下、透水係数の増加）が見られた。そのため、浸透流解析を実施し安全性の照査を実施した。

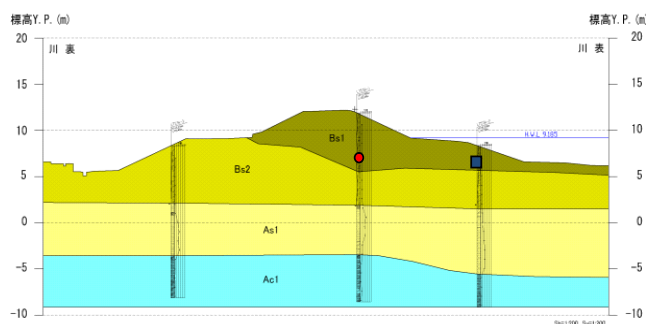
図－5 詳細調査及び再評価（利根川下流部）

| 安全性評価項目 | 照査基準 | 震災前 | 照査結果 | 震災後 | 照査結果 | 判定 | 備考 |
|---|---|---|---|---|---|---|---|
| 基礎地盤のパイピングに対する安全性 | 局所動水勾配iv | <0.5 | 0.563 | OUT | 0.490 | OK | Bs1の透水係数が大きくなったことで、浸透線の上昇が抑止され、パイピングに対する安全率が上昇した。 |
| 堤体のすべり破壊に対する安全性 | 川裏すべりFs | ≥1.44 | 2.077 | OK | 1.776 | OK | 川裏すべりFsは地震前と比べて低下したものの、照査基準を上回った。 |

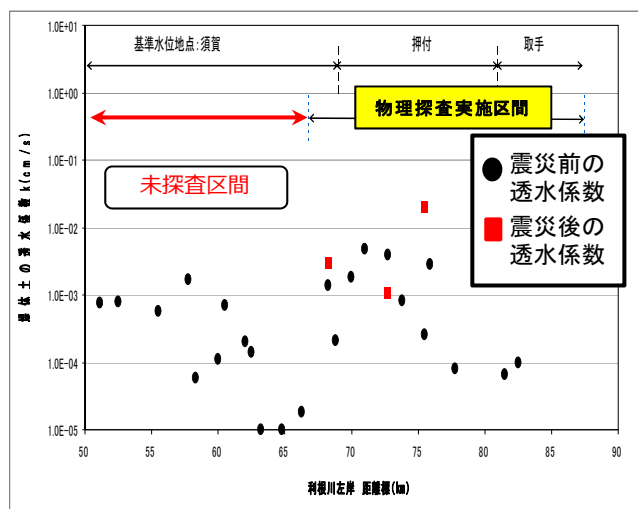
### 距離標と透水係数の関係(利根川の例)

#### ■探査区間の透水係数は、地震前後で変化がないことを確認

※75.5kpについては、地震後に透水係数が増大しているため、浸透流解析を実施し、安全性が確保されていることを確認。

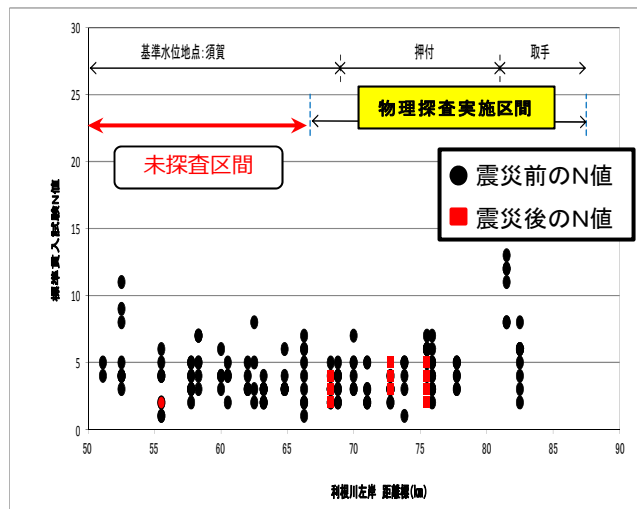
### 距離標とN値の関係(利根川の例)

#### ■探査区間のN値は、地震前後で変化がないことを確認

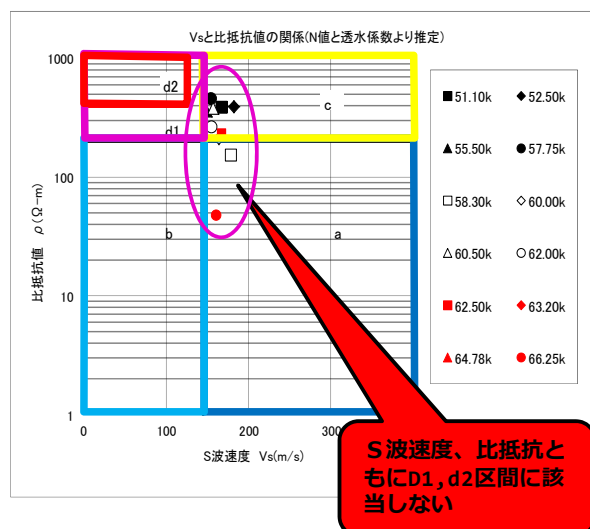
### 未探査区間のクロスプロット(利根川の例)

その結果、統合物理探査を実施していない区間では、S波速度、比抵抗値ともにd2、d1区間に該当しなかった。

これにより、未探査区間についても浸透に対する堤防の安全性が地震前と概ね同等であると判断した。
