## 工事事務(速報)の情報提供について

### 【工事事務(速報)発生状況】 (H25.6.30現在)

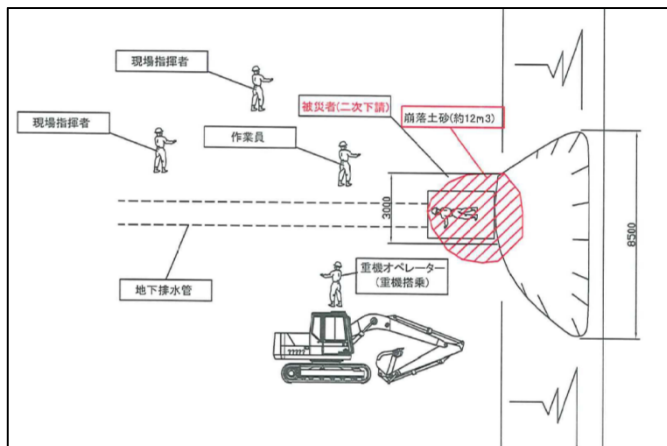
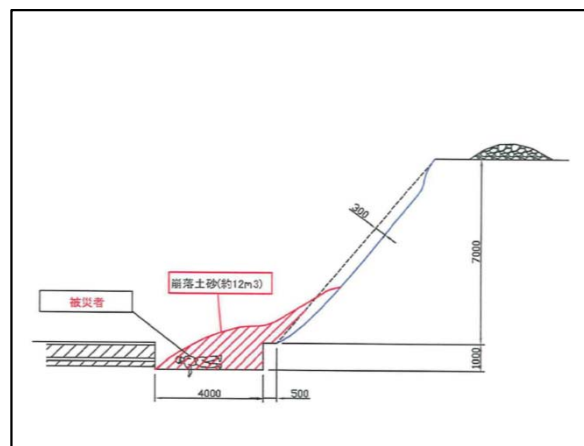
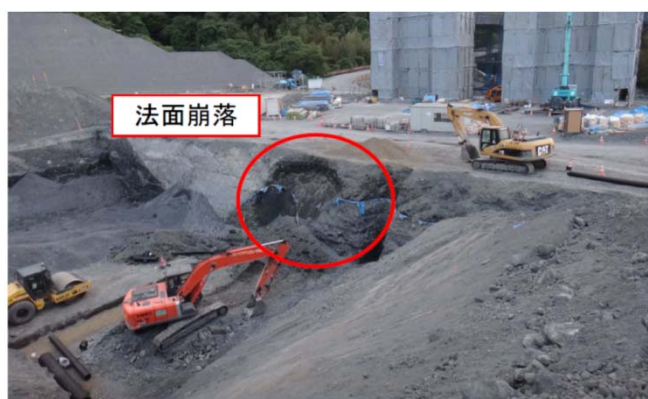
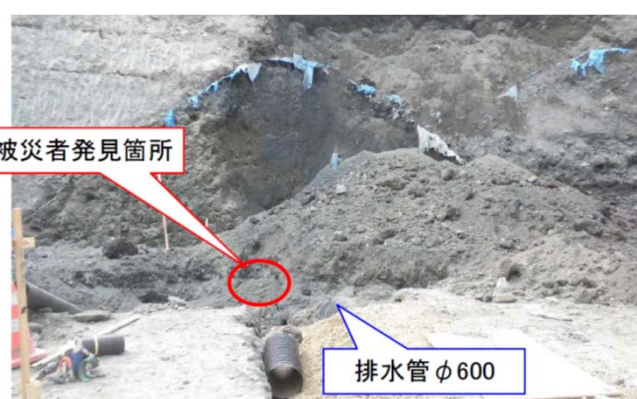
| 事故概要 | 掘削完了箇所にて、地下排水溝の設置作業中、掘削法面が崩落し、作業員が生き埋めとなり、後に死亡が確認されたもの。 | | | | | 労働災害—その他労働災害 |

- ・被災者を含む計3名の作業員で、掘削完了箇所の切土法尻部において、地下排水工の設置作業を実施。
- ・管路部の掘削完了後、基礎碎石を投入するために床掘作業が完了した作業員3名に退避するよう指示があり、2名が退避し、残り1名が退避しようとした際に、法面が崩落。作業員1名が生き埋めとなった。
- ・約15分後、救出され、意識不明の状態であったが、その後容態が急変し、死亡した。

- ・作業中の法面点検を行わずに作業を実施したため、危険予知ができていなかった。 など

- ・法尻で作業をする際は、直上の法面をネットにて防護し、監視員による法面の挙動監視を行う。 など

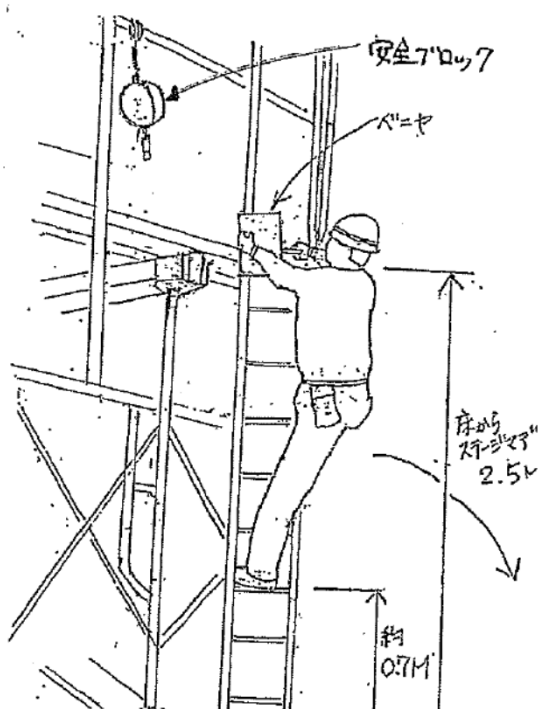
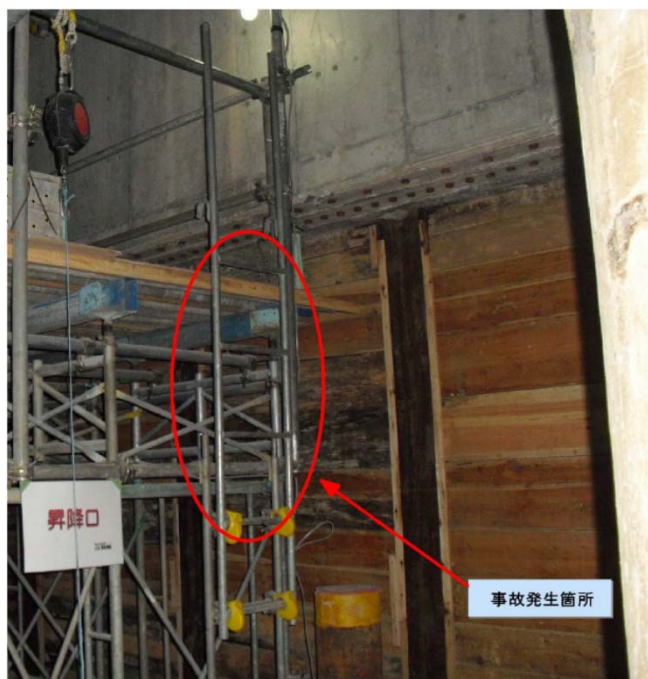
| 事故概要 | 200角程度の型枠材を左手に持った状態で昇降タラップを昇った際、手を滑らせてバランスを崩し、地面に落下し、負傷したもの | | | | | | |

・型枠建て込みのため、200角程度の型枠材を左手に持った状態で昇降タラップを使用して、作業床(H=約2.5m)へ昇る際、手を滑らせてバランスを崩し、地面に落下(約0.7m程度)。左踵を強打して、骨折。

・急な落下を防止するため、安全ブロックがついており、作業手順書等では使用することとなっていたが、作業員は使用していなかった。

・型枠材料を上下に運搬する際は、つり綱やつり袋等を使用しなければならないが、そのための設備が設置されていなかった。

・適切な作業手順や安全対策等の周知・徹底がなされていなかった。  
など

・適切な作業手順を作成し、安全対策実施の周知・徹底を行う。  
など

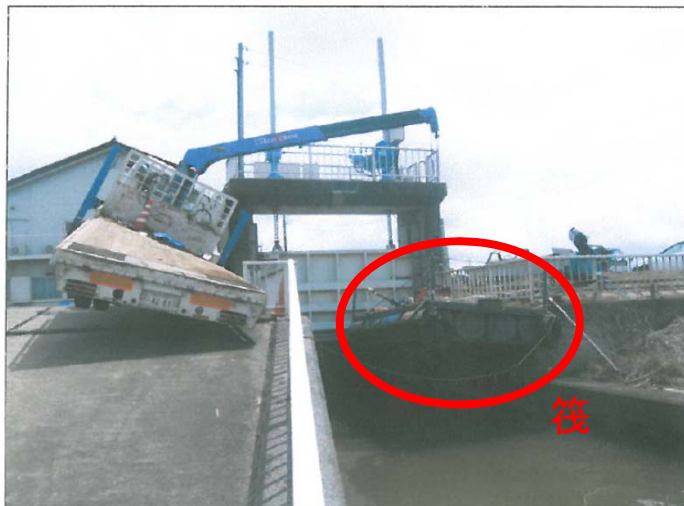
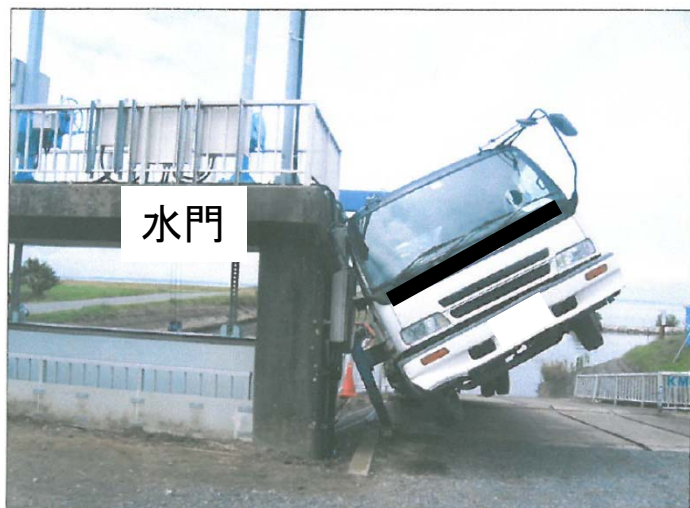
| 事故概要 | 工事で使用する筏にシンカーブロックとウェルダー溶接機を積んで、4tユニック車で吊り下ろした時に、水面から約1.0mの地点でブームを旋回した瞬間にゆっくり横転し、水門躯体上部の門柱側面に接触して止まったもの。<br><div>その他事故</div> | | | | | | |

・工事で使用する筏を4tユニック車で吊り降ろしていた。

・筏(約1100kg)には、シンカーブロック(約150kg)とウェルダー溶接機(約100kg)を積んでいた。

・水面から約1.0mの地点でブームを旋回した瞬間にゆっくり横転し、近接していた水門躯体上部の門柱側面に接触して止まった。

・人的被害はなかった。また、ユニック車のガラスは破損したが、接触した水門躯体上部の門柱には被害はなかった。電源盤等も設置されていたが、損傷等はなく、水門の運営には被害はなかった。

・クレーン装置の定格荷重と作業半径、吊り荷の重量などに関する作業員への指示が伝達されていなかった。

・使用機械と作業内容をしっかり把握し、作業内容に適した機械と手順で作業を行う。 など

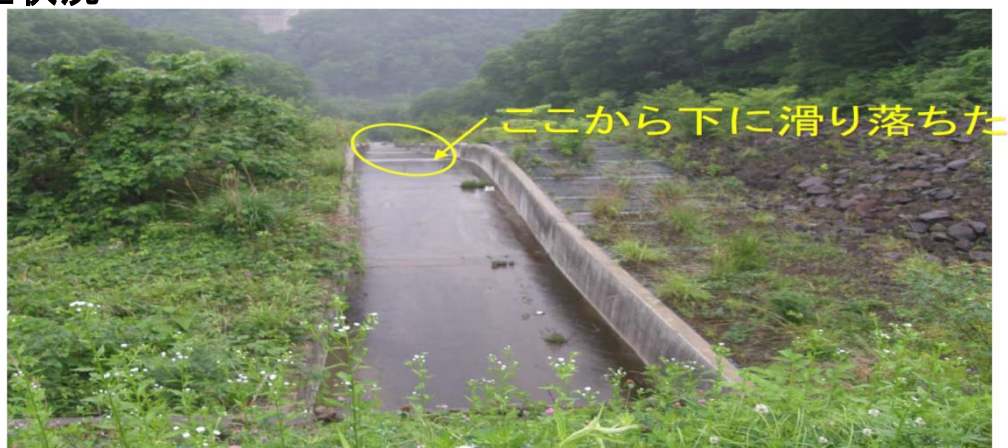
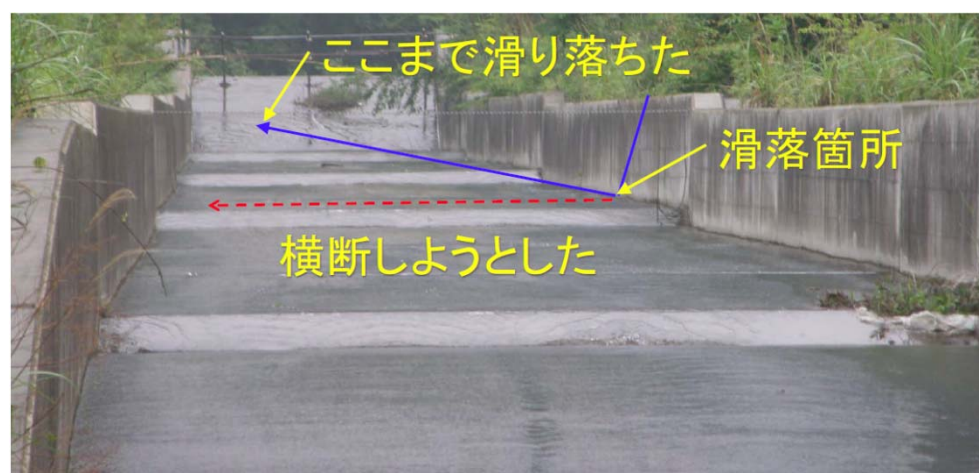
| 事故概要 | 測量作業中、作業員が足を滑らせて転倒し、負傷したもの。 | | | | | | |

- ・測量業務の作業中、作業員が流路を横断しようとして、足を滑らせた。
- ・流路には水が若干流れており、滑りやすくなっていた。
- ・流路の傾斜角は約30度あり、約70m滑落した。
- ・測量作業は、一人で実施していた。

- ・危険な箇所での作業の安全対策の周知・徹底不足  
など

- ・危険な箇所で作業を実施する際は、複数人で作業を実施する。  
など

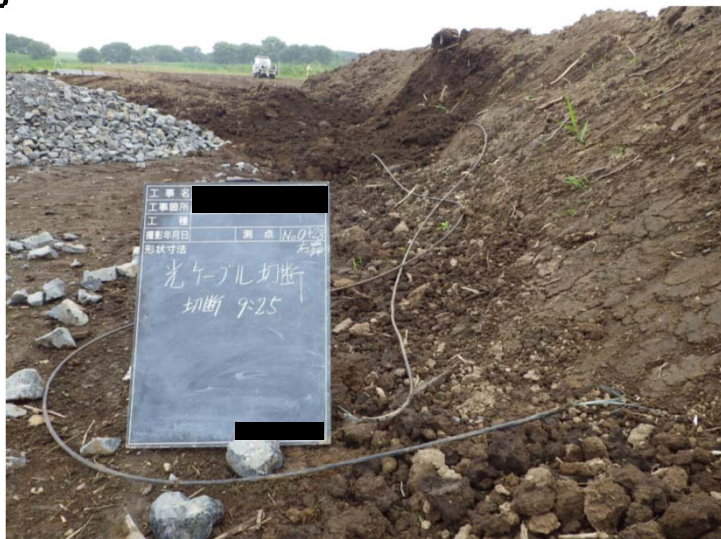
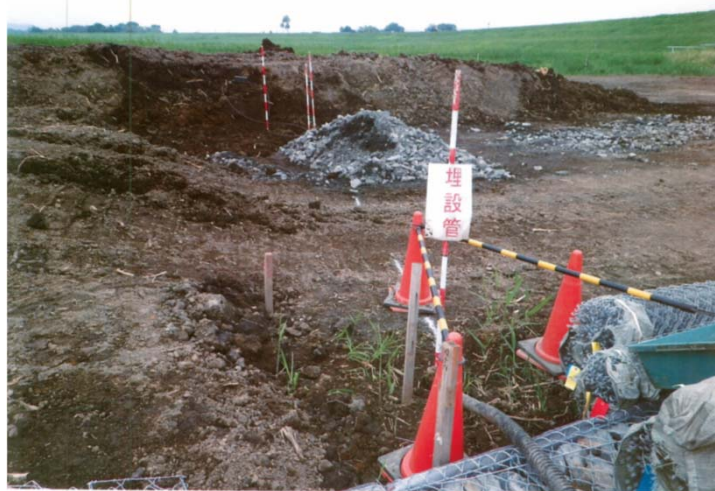
| 事故概要 | かごマットの作業中、バックホウにて、地盤を掘り下げ、光ケーブルを切断したもの。 | | | | | |

・かごマットの埋戻し及び整地作業中、詰石として使用できない土砂混じりの割栗石を、表面に露出させないように地盤を掘り下げたところ、光ケーブルを切断。

・光ケーブルがあることは、認識しており、目印等の注意喚起措置も講じられていた。バックホウオペレーター自身も認識していた。

・埋設物がある場所での作業における注意点等の周知・徹底不足 など

・埋設物がある場所で作業を行う場合の注意点等を周知・徹底する。 など

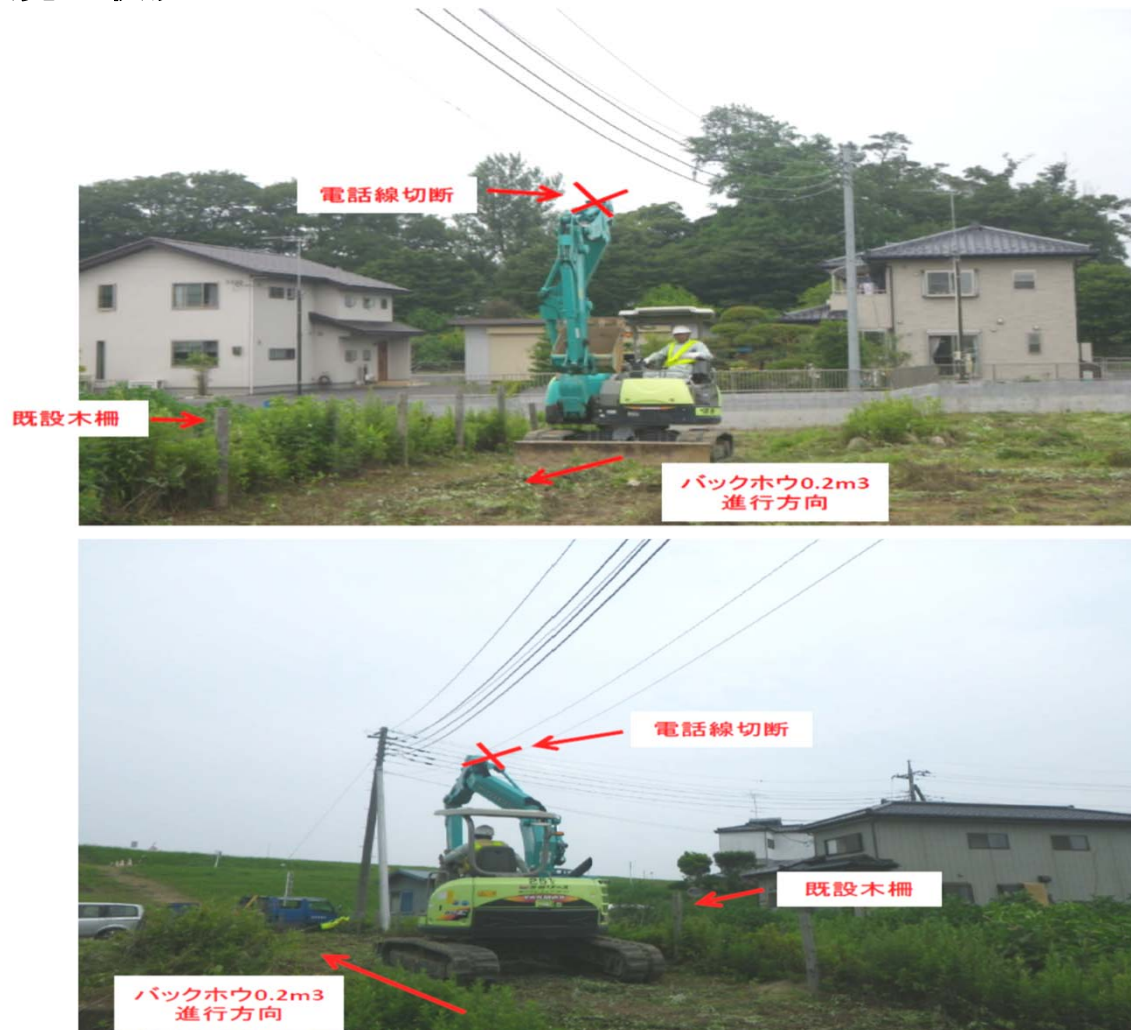
| 事故概要 | 足場固めのために走行していたバックホウ(0.2m3)が架空線(NTT引き込み線)を切断したものの。<br><br>公衆損害－架空線・標識等損傷 | | | | | |

- ・除草作業に先立ち、足場を固めるため、バックホウにて走行していた。
- ・途中で地面が上り勾配になっていたが、気づかずに進行していたため、アームが架空線に接触し、切断してしまった。
- ・のぼり旗や三角旗等の注意喚起措置は未実施であった。

- ・架空線に対する注意喚起不足  
など

- ・事前に現場をよく調査し、接触の危険性がある場合には注意喚起を講ずる。  
など

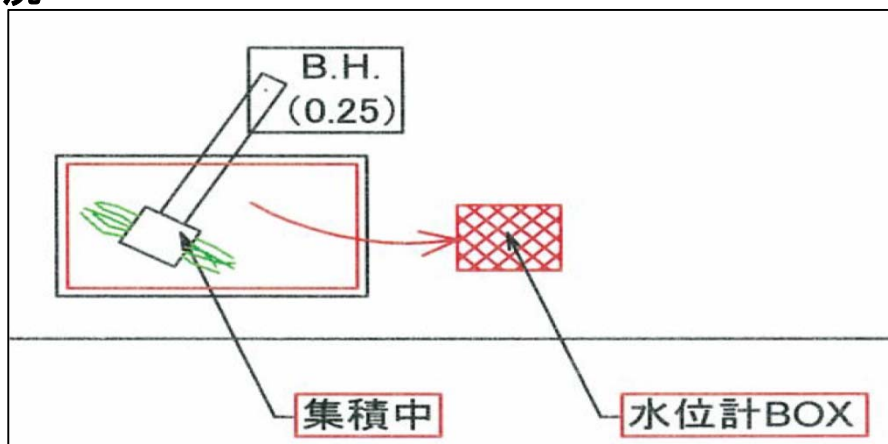
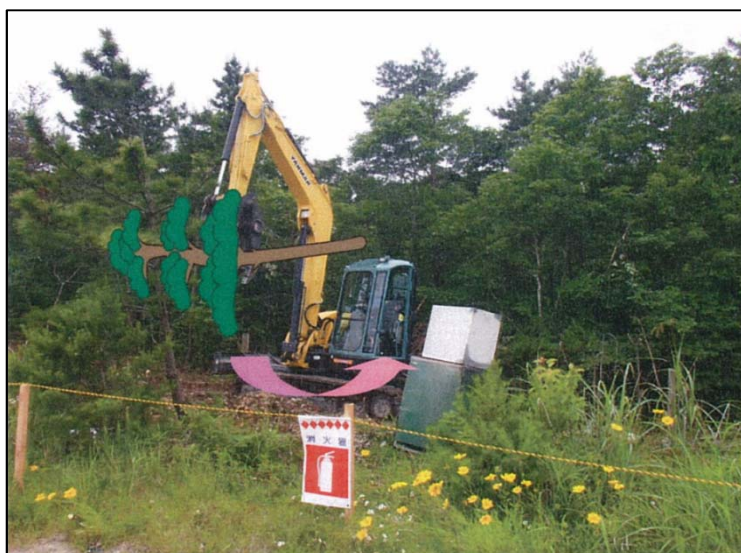
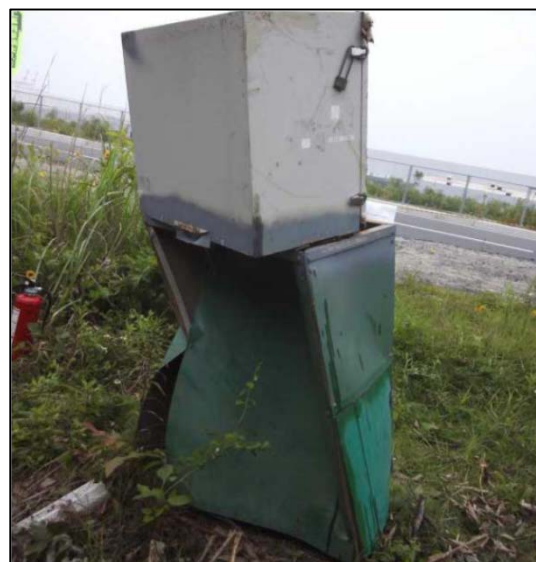
| 事故概要 | 樹木を伐採中、伐採した木をバックホウにて掴んで旋回した際、伐採木が近接していた水位計測器に接触し、損傷したもの。 | | | | | |

- ・準備工の伐採作業中、発生した伐木を搬出するにあたり、フォークグラブ付きのバックホウで伐木を銜え、左旋回した際、周囲にあった既存の水位計測器に伐木の端部が接触して、損傷。
- ・水位計測器に対する注意喚起等の措置は実施されていなかった。

- ・周辺の既設構造物等に対する注意喚起不足 など

- ・事前に現場をよく調査し、接触の危険性がある場合には注意喚起を講ずる。など

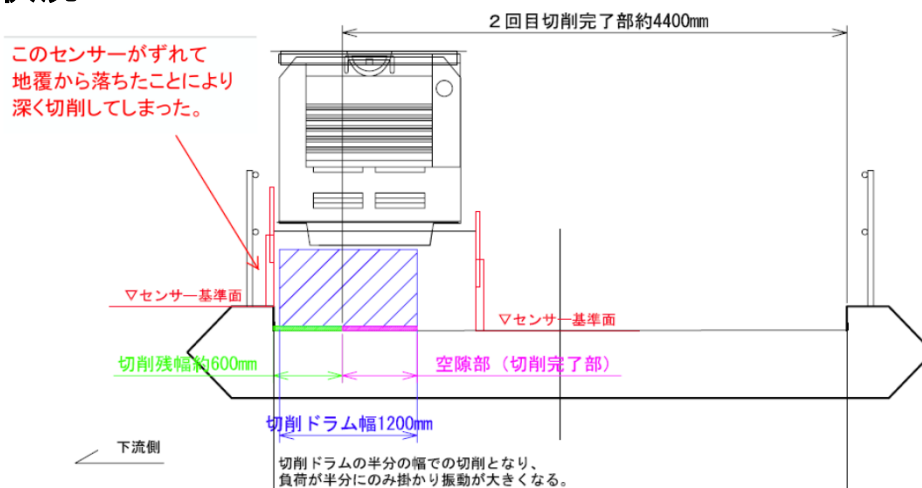
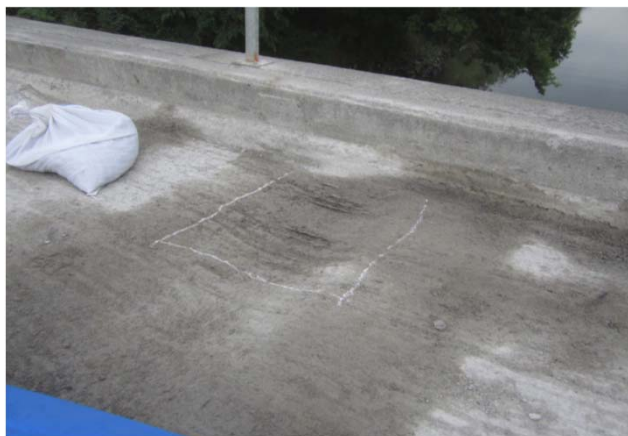
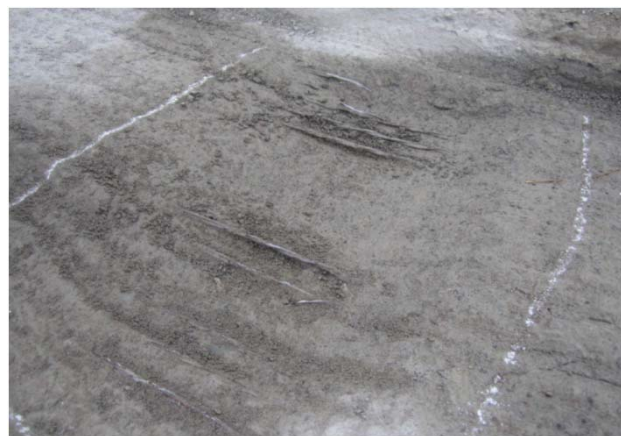
| 事故概要 | 橋梁補修のため、橋面のはつり作業を実施していたところ、設計切削深さを大きく割り込み切削し、PC桁のコンクリート及び鋼線を損傷させたもの。 | | | | | 公衆損害－その他公衆損害 |

- ・橋梁を補修するため、路面切削機械により、橋面のはつり作業を実施していた。
- ・切削深さは、切削機のセンサーで管理していたが、端部を施工中、センサーがずれてしまい、予定よりも深く切削してしまった。
- ・深く切削してしまったことにより、橋梁内部のPC鋼線を切断してしまった。

- ・橋梁の幅員と施工機械の関係に適した作業手順ではなかった。  
など

- ・施工前に現場をよく調査し、適した作業手順で施工する。 など

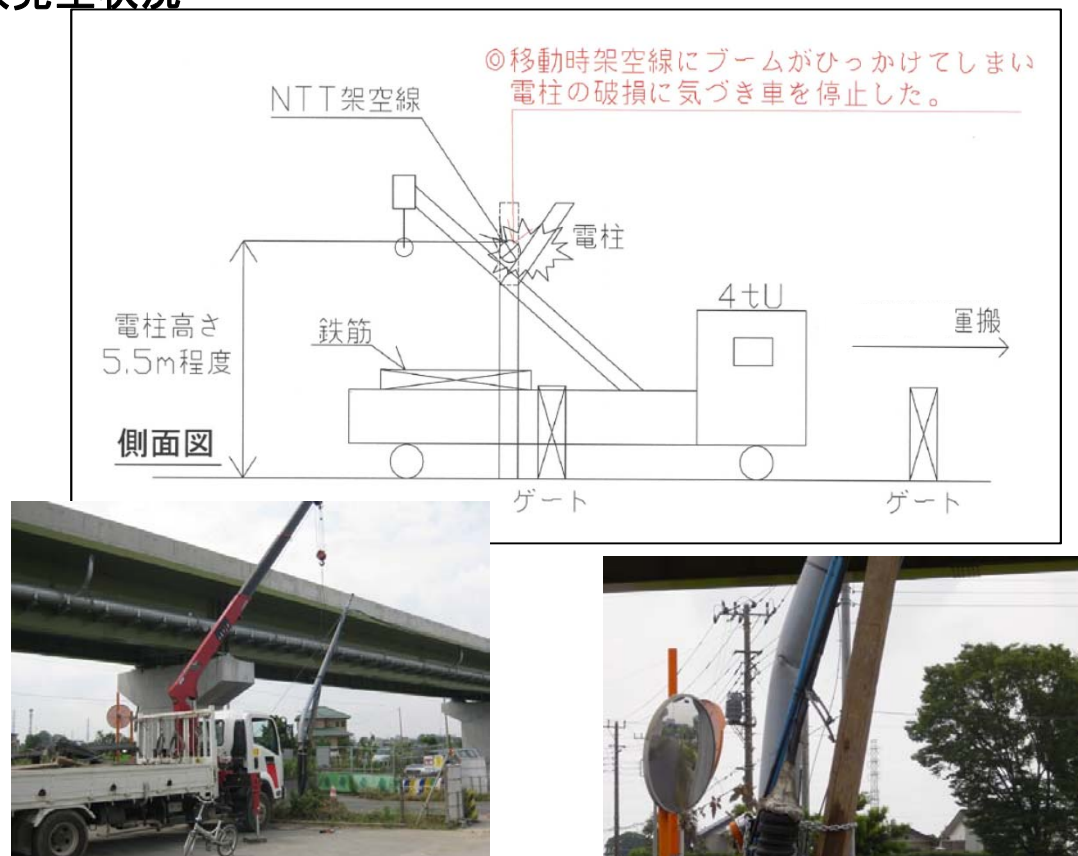
| 事故概要 | 作業ヤードで加工を行った鉄筋を、4tユニック車を用いて積み込み、場内運搬を行っていたが、ユニック車のブーム格納を忘れたまま、道路を横断したとき、NTTの通信線にブームを引掛け、支柱を損傷させたもの。<br><br>公衆損害—架空線・標識等損傷 | | | | | |

- ・作業ヤードで加工を行った鉄筋を、4tユニック車を用いて積み込み、それを運搬し、鉄筋荷上げ用クレーンにて荷上げを行う作業になっていた。
- ・ユニックによる荷台への積み込みが終わり、場内運搬を行うため走行を開始したが、使用していたユニックのboom格納を忘れていたため、積み込み場所に近接する道路を横断したとき、NTTの通信線にboomを引っ掛け支柱を曲げた。
- ・のぼり、三角旗等の注意喚起措置は実施されていなかった。

- ・架空線に対する注意喚起不足など

- ・事前に現場をよく調査し、接触の危険性がある場合には注意喚起を講ずる。など

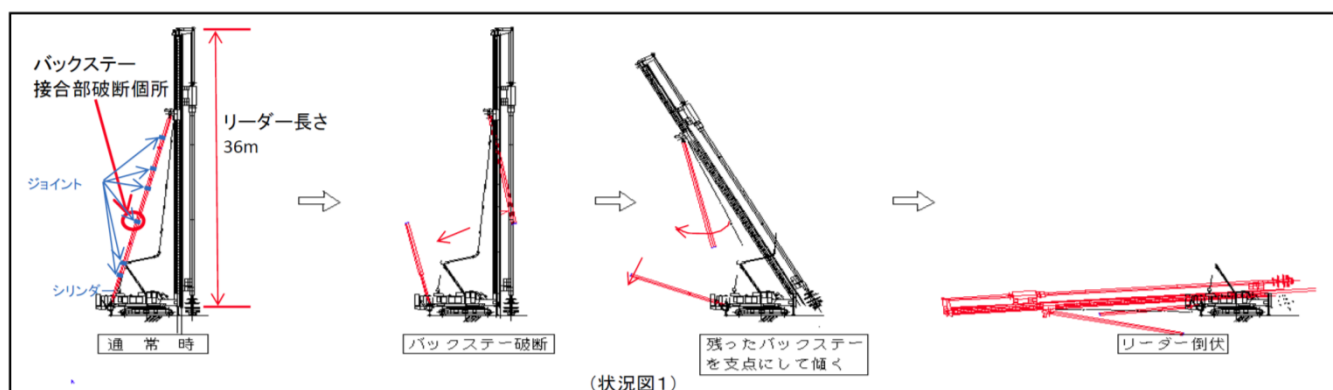
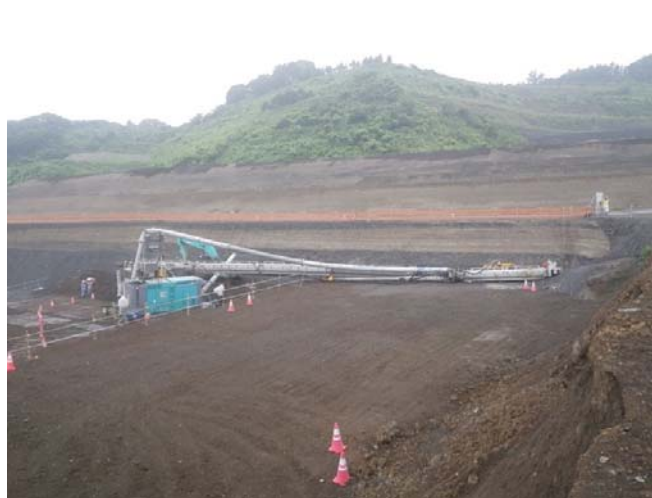
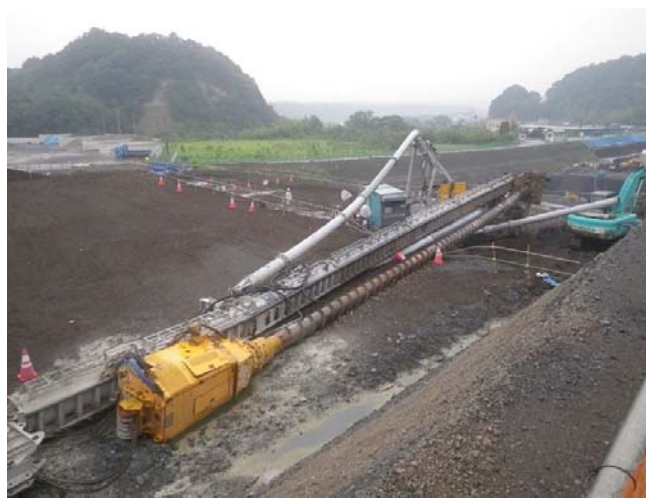
| 事故概要 | 地盤改良施工中、地盤改良機のバックステーが破損し、リーダーが折損したもの。 | | | | | |

・地盤改良完了後、次の施工位置へ移動後、リーダーが左前方へ1度傾いていたので、バックステーにより傾きの調整をしようとしたが、調整することができず、大きな音とともにリーダーが大きく揺れ、転倒した。改良機本体を確認したところ、右側バックステーのジョイント部、及びリーダーの根元が折れていた。

・現場は転石及び異物が多く発生しており、そのため、改良時にリーダー・バックステーに不規則な振動が発生し、中央ジョイント部に繰り返し過大な力が加わり、バックステー接合部のボルトが破断したと推測される。

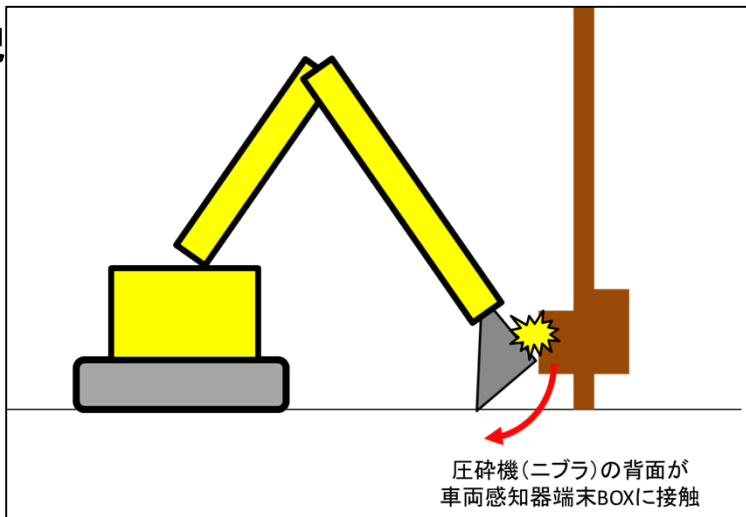
| 事故概要 | コンクリートの破砕作業中、近接していた車両感知器にバックホウが接触し、損傷させたもの。 | | | | | |

- ・コンクリートをバックホウで破砕していた際、バックホウの先端が警察の車両感知器に接触し、損傷。
- ・防護等の安全対策は未実施であった。

- ・周辺の既設構造物等に対する注意喚起不足 など

- ・接触の危険性がある場合には注意喚起や防護等の措置を講ずる。 など

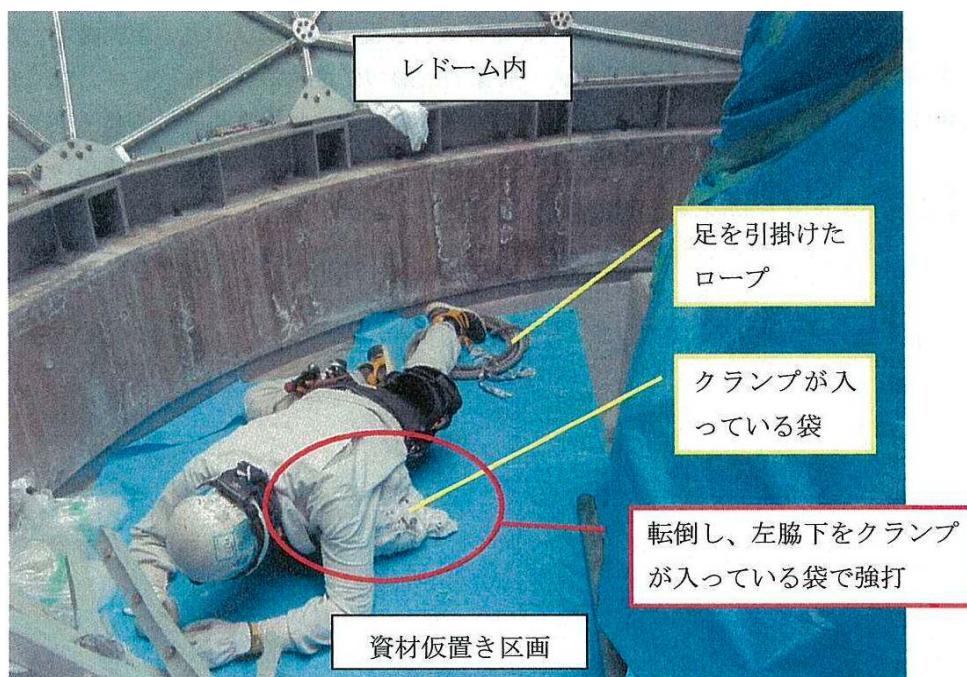
| 事故概要 | レドーム内でレーダ解体作業中に、現場の床に置いてあったロープに作業員が躓き転倒し、負傷したもの。 | | | | | |

・レドーム内でレーダの解体作業を行っている最中に、資材仮置き区画の床面においていたロープに躓き、足場用クランプが入っている袋に左脇の下を強打し、肋骨を骨折した。

・資材置場と作業通路の区画が明確に区別されていなかった。

・資材置場と作業通路の区別がされていなかった。 など

・作業通路には資材等は置かずに、現場の整理整頓を行う。 など
