発生日時	平成 25 年 6 月 18 日 (火)			9 時 50 分	天候	晴
工事情報	河川事務所 一般土木工事					
被災の状況	性別	年齢	職種	被災の程度		
	—	—	—	NTT引き込み線損傷(1軒不通)		
事故概要	足場固めのために走行していたバックホウ(0.2m3)が架空線(NTT引き込み線)を切断したものの。 公衆損害—架空線・標識等損傷

事故発生状況

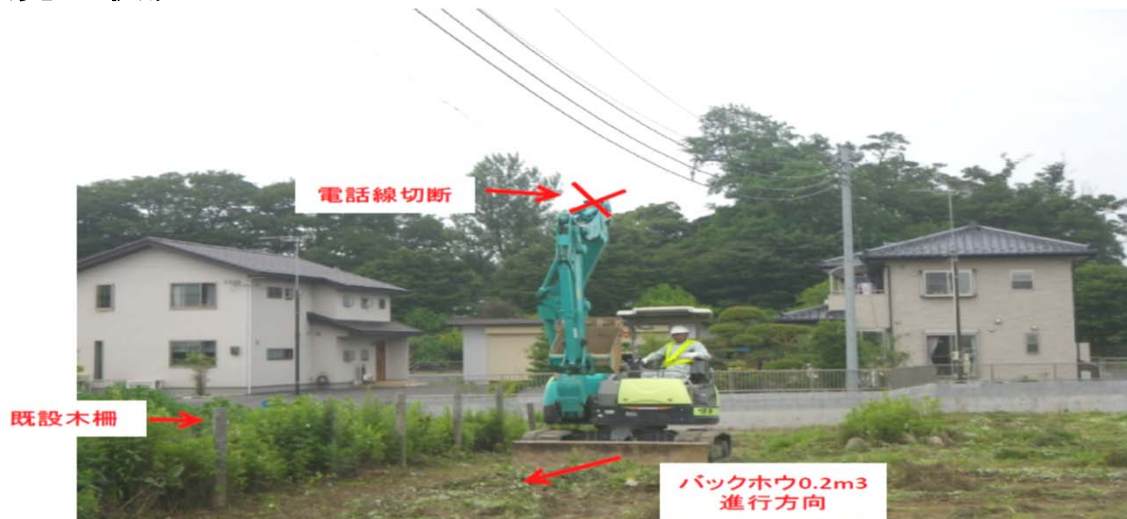
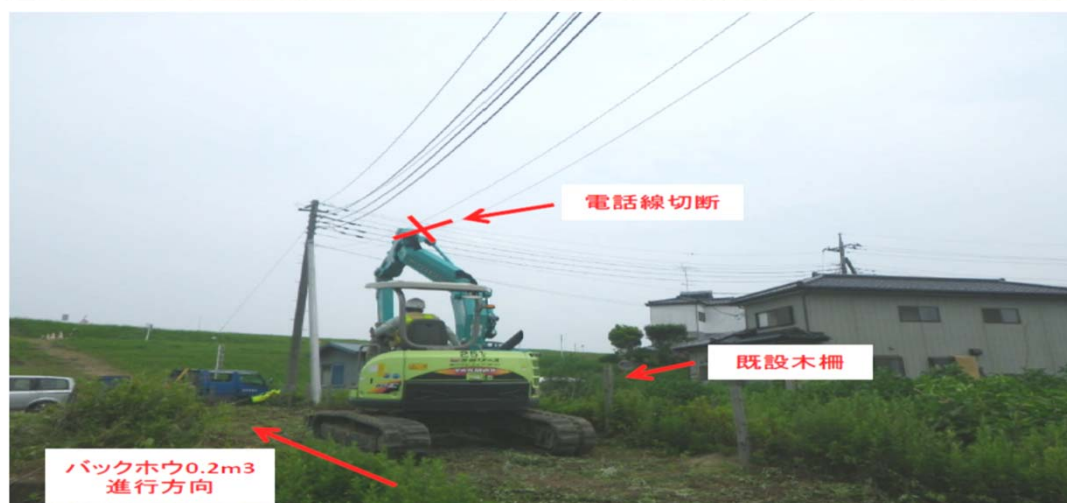
- ・除草作業に先立ち、足場を固めるため、バックホウにて走行していた。
- ・途中で地面が上り勾配になっていたが、気づかずに進行していたため、アームが架空線に接触し、切断してしまった。
- ・のぼり旗や三角旗等の注意喚起措置は未実施であった。

- ・架空線に対する注意喚起不足
など

- ・事前に現場をよく調査し、接触の危険性がある場合には注意喚起を講ずる。
など

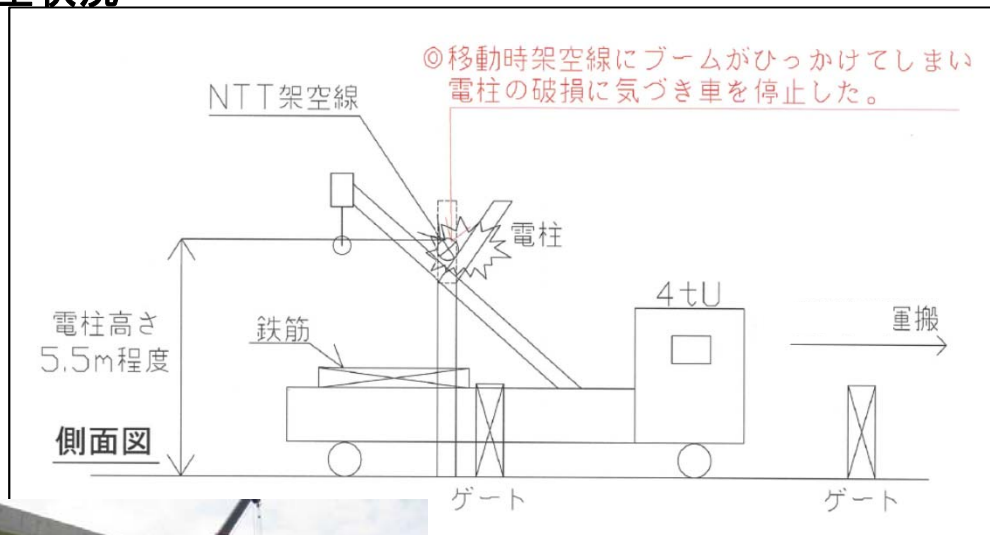
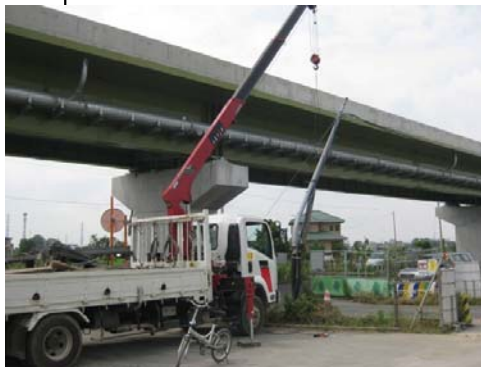
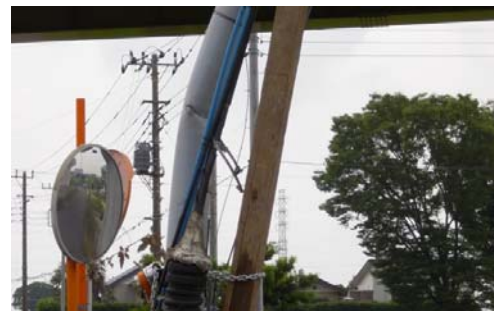
- ・作業ヤードで加工を行った鉄筋を、4tユニック車を用いて積み込み、それを運搬し、鉄筋荷上げ用クレーンにて荷上げを行う作業になっていた。
- ・ユニックによる荷台への積み込みが終わり、場内運搬を行うため走行を開始したが、使用していたユニックのブーム格納を忘れていたため、積み込み場所に近接する道路を横断したとき、NTTの通信線にブームを引っ掛け支柱を曲げた。
- ・のぼり、三角旗等の注意喚起措置は実施されていなかった。

- ・架空線に対する注意喚起不足
など

- ・事前に現場をよく調査し、接触の危険性がある場合には注意喚起を講ずる。
など

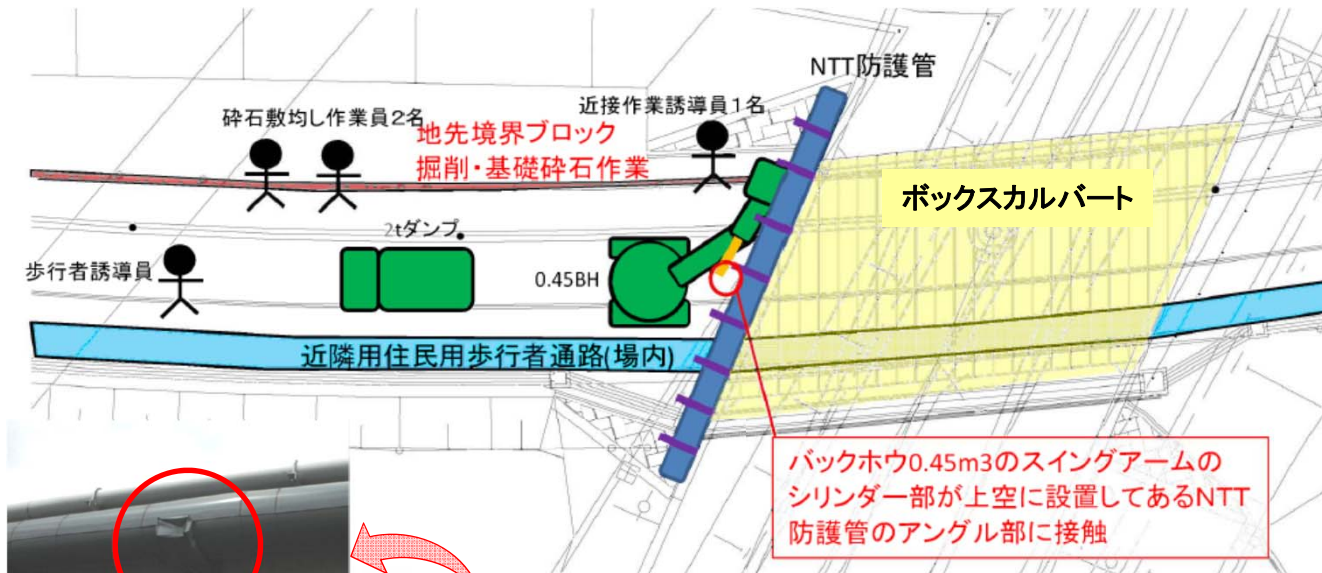
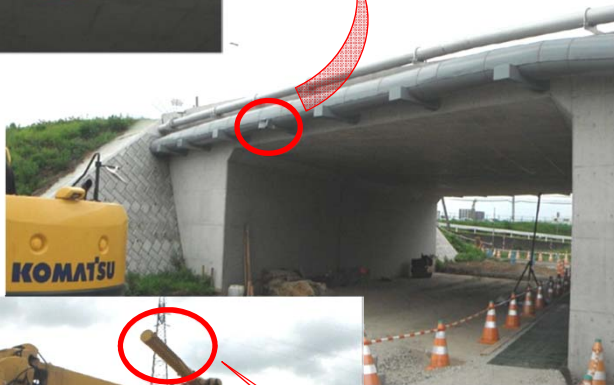
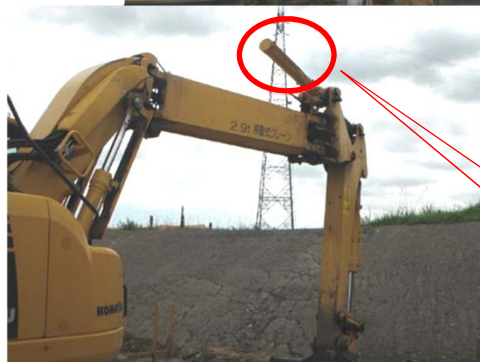
ここが接触

・ボックスカルバート付近に取り掛かり、端部で掘削作業を行っているとオペレーターが判断し、バックホウのスイング式アームをスライドさせたところ、アーム後方のシリンダーがボックスカルバート側に突出し、ボックスカルバートの横に設置されていたNTTの防護管のブラケット部分に接触し、損傷を与えた。

【事故発生原因】
 ・近接構造物に対する安全対策や作業員への注意が不十分など

【事故防止のポイント】
 ・構造物に近接して作業を実施する際の手順を周知・徹底する。など

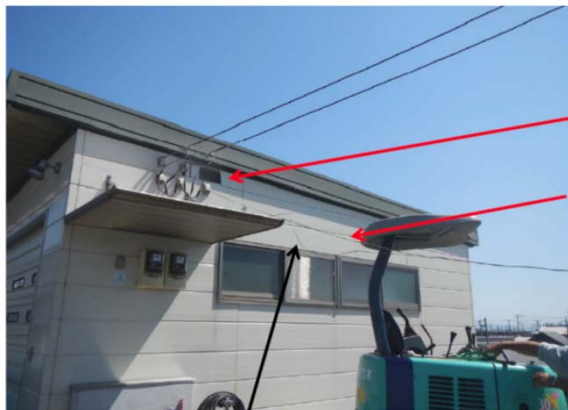
破損箇所(壁面)

電話線

支線(電話線に負担が掛からないよう事故後に端部を屋根の上に移動)

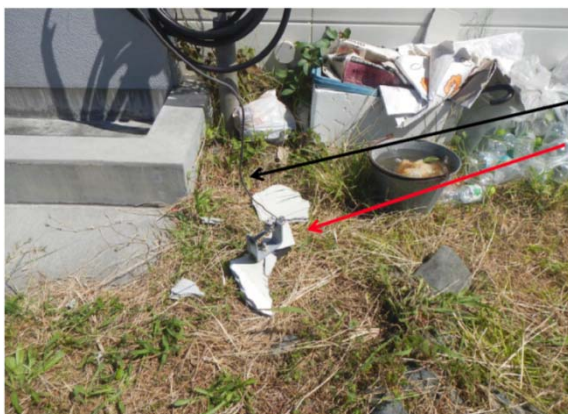
支線

固定金具及び破損壁面

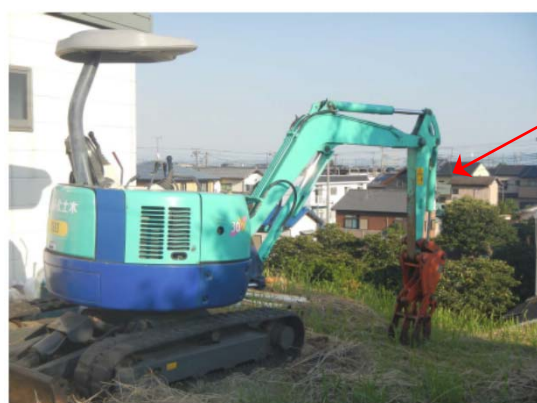
つかみ装置付きバックホウ

・近傍にスペースがなかったため、除草機を出張所構内に運搬・仮置きし、つる草除去作業終了後再び除草機とバックホウを入れ替える作業中、空中線(構内の電話引き込み線)及び支線をバックホウのアームで引っ掛け、車庫の壁面を破損させた。

・バックホウがつかみ装置付きであったため、通常よりもアームが上がった状態で走行していた。

- ・架空線に対する安全管理不足など

- ・作業前に現地をよく確認し、必要な安全措施(誘導員配置など)を実施するなど

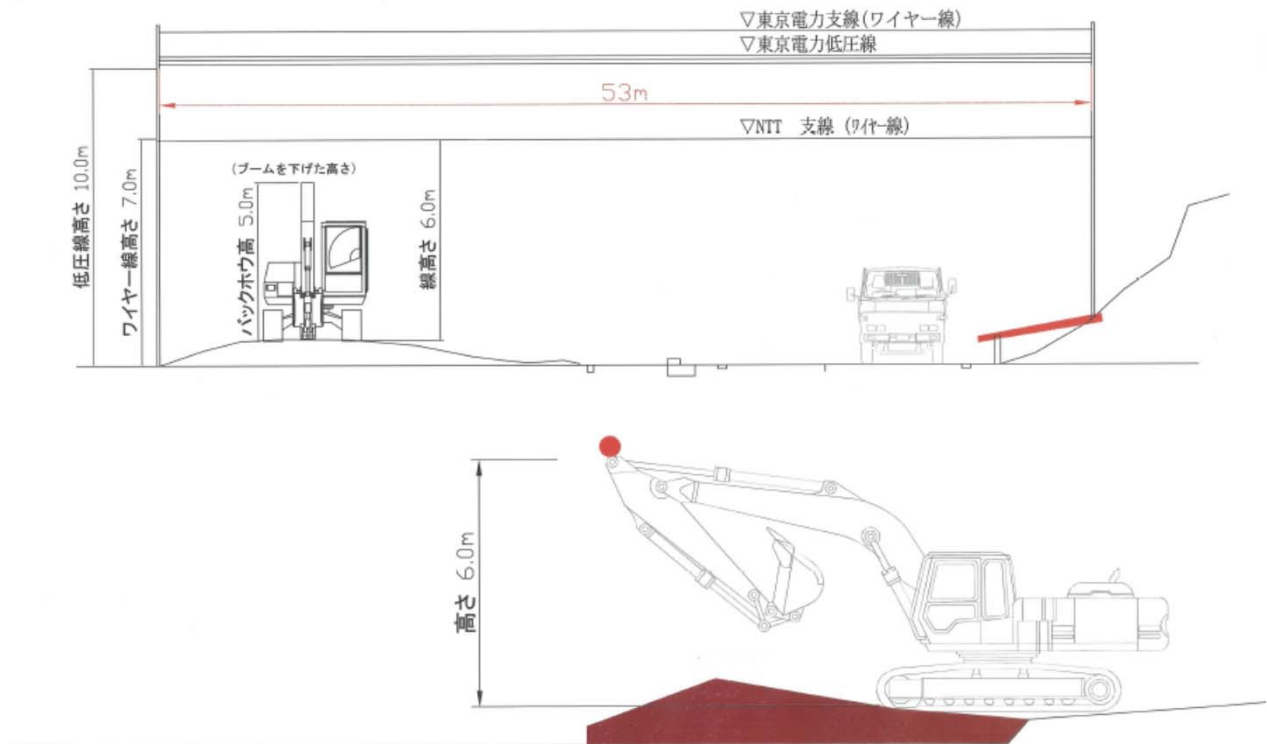
- ・バックホウ(0.7m³)を用いて10tダンプトラックに残土を積み込み搬出を行っていた。
- ・積み場の残土がなくなったので敷地置くの残土山を崩すために敷地を横断していた支線の下を走行し残土側へ移動した。
- ・搬出していた10tダンプトラックが戻ってきたので積み込みを行う為に支線の下を走行しようとし、バックホウのブームが支線と接触したために支線に引っ張られ上り線側の引き込み柱が車線側に転倒した。
- ・その影響で、国道が一時、片側通行止めとなった。

- ・バックホウのブームが下がりきって
いなかった。
など

- ・架空線等付近にてバックホウを移動する
際はアームを下げることを徹底する。
など
