工事事故(速報)の情報提供について

【工事事故(速報)発生状況】 (H25.7.31現在)

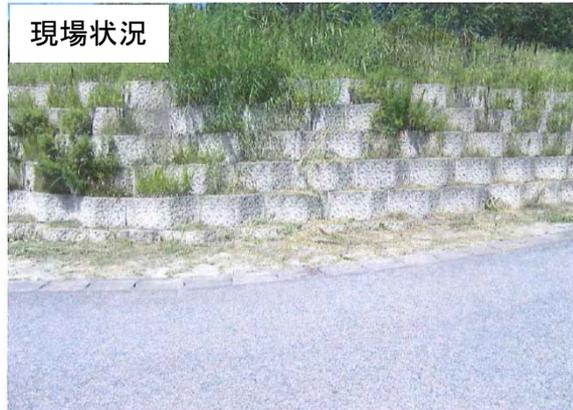
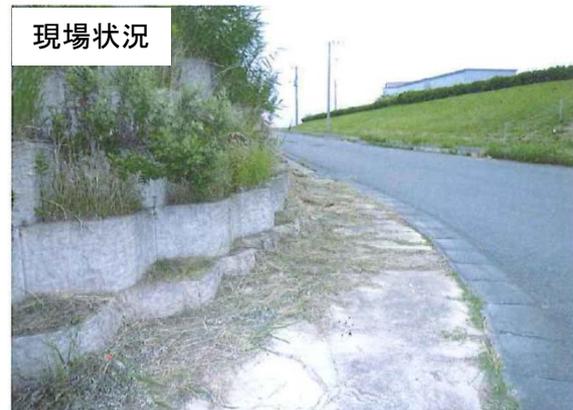
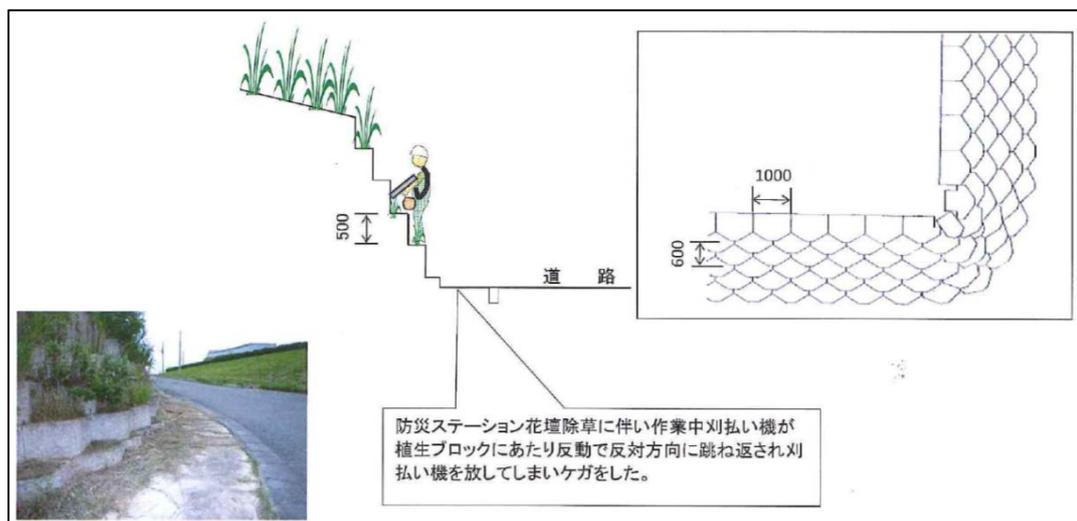
事故発生状況

発生日時	平成 25 年 7 月 2 日 (火)			8 時 45 分	天候	晴
工事情報	河川事務所 維持修繕工事					
被災の状況	性別	年齢	職種	被災の程度		
	男	78	土工	左大腿切創、筋損傷		
事故概要	肩掛式除草機で除草作業中に、作業員が除草機で足を負傷したもの。 労働災害一部材の加工作業等により自らを負傷

・堤防除草工に伴い、植生ブロックの2段目を刈ろうとした際、刈払機の刃を水平にしようと思い、肩掛けバンドから刈払機をはずして作業を始めた。

・作業中に蜂が飛来したため、よけようとした際、誤って植生ブロックに刈払機の刃が接触し、その反動で左足太ももを裂傷した。

・植生ブロック上の作業を行う上で、安全な作業手順の周知・徹底が行われていない。 など

・作業前やKY活動時に安全な作業手順の周知・徹底を行う。 など

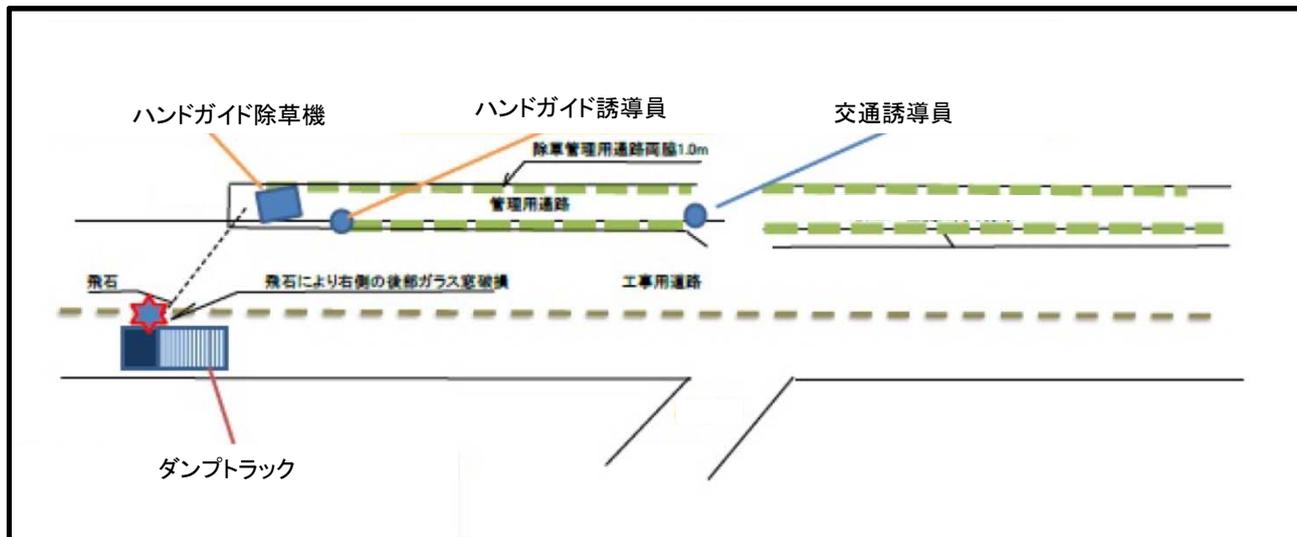
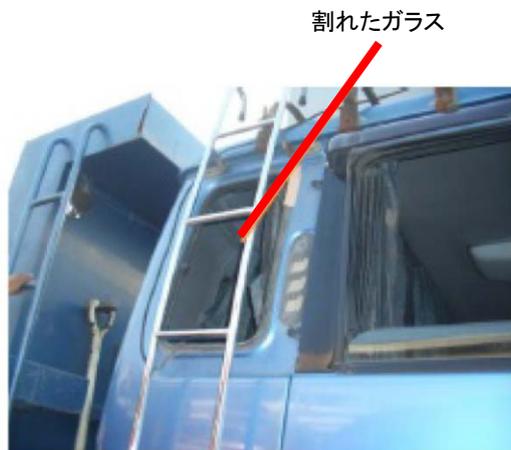
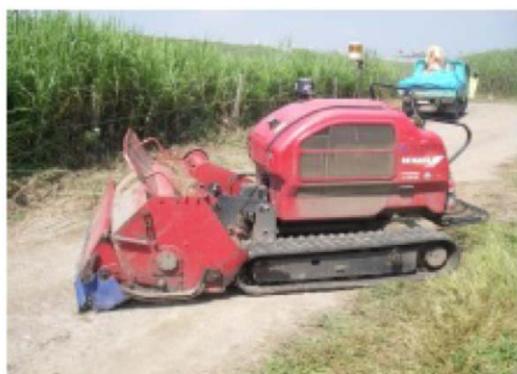
事故発生状況

発生日時	平成 25 年 7 月 8 日 (月) 16 時 0 分			天候	晴
工事情報	河川事務所 維持修繕工事				
被災の状況	性別	年齢	職種	被災の程度	
	—	—	—	一般車両(10tダンプ)窓ガラス破損	
事故概要	ハンドガイド式除草機による飛び石が工事用道路を走行中の10tダンプの右窓ガラスに衝突し、ガラスが破損したもの。				
	公衆損害—第三者の負傷・第三者車両に対する損害

・ハンドガイド式除草機にて除草作業を実施していたところ、隣接している工事用道路をダンプトラック10t車が走行していると交通誘導員から合図があったので、ハンドガイド式除草機の運転士に作業注意を指示しハンドガイドを停止したが、窪地があり機械が前に傾き、ハンドガイドの刃と地面が接触し、工事用道路を通過していたダンプトラックの右側面の窓ガラスに飛び石が当たり、破損した。

- ・工事用道路に向かって、除草作業を実施していた。
- など

- ・道路等に近接する場合は、機械の向きに注意して施工する。
- など

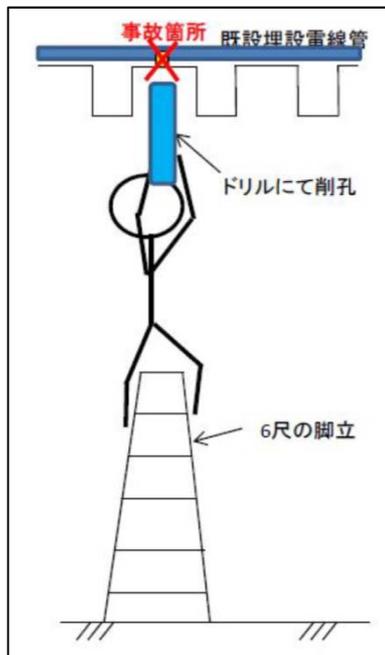
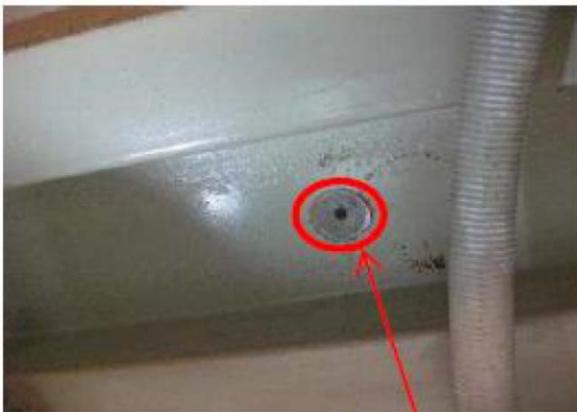
破損箇所

発生日時	平成 25 年 7 月 8 日 (月) 23 時 35 分			天候	晴
工事情報	道路事務所 通信設備工事				
被災の状況	性別	年齢	職種	被災の程度	
	—	—	—	商業施設駐車場の電源ケーブル損傷	
事故概要	商業施設駐車場の天井デッキプレートへ配管用の中継ボックスを固定するためのアンカー打設をするため、削孔作業を実施していた際、天井内にある既設配管内の電線を損傷させたもの。 公衆損害-第三者の負傷・第三者車両に対する損害

・商業施設駐車場の天井デッキプレートへ配管用の中継ボックスを固定するためのアンカー打設をするため、削孔作業を実施。

・削孔した際、天井内にある既設配管内の電線(1本)を損傷させ、地絡警報が発生した。

・地絡警報は解除。駐車場の運営には支障はなかった。

・天井内の配管の詳細な位置等は不明であったが、駐車場の運営者からは「凹部には何かしらの配管があるかもしれない」という話を聞いていた。

・配管を損傷させないための安全な作業手順が作業員に周知・徹底されていない など

・配管等がある箇所で作業を実施する際は、安全に作業を行うための手順を周知・徹底する。 など
