# 8月14日アオコ対策状況

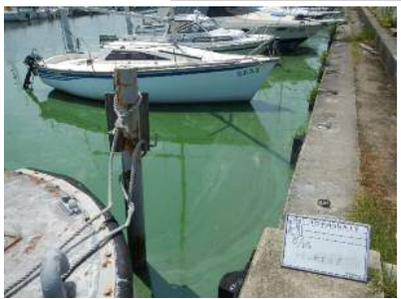
作業前アオコ発生状況①

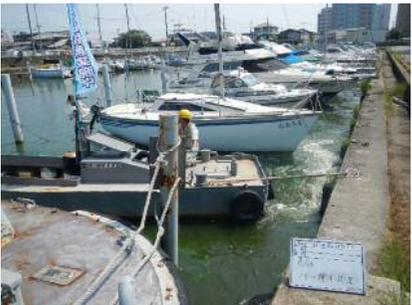
作業船によるアオコ攪拌作業①

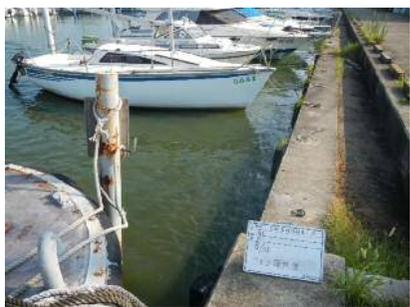
アオコ攪拌作業後①

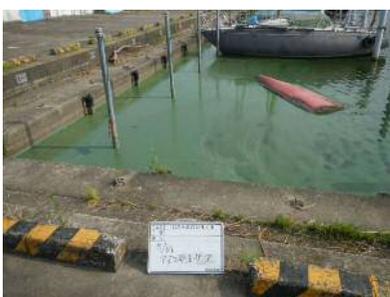
作業前アオコ発生状況②

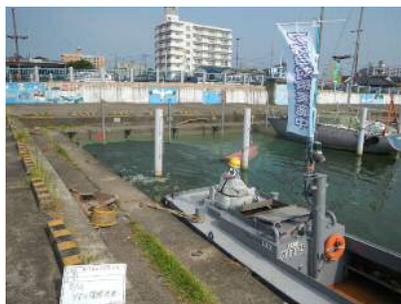
作業船によるアオコ攪拌作業②

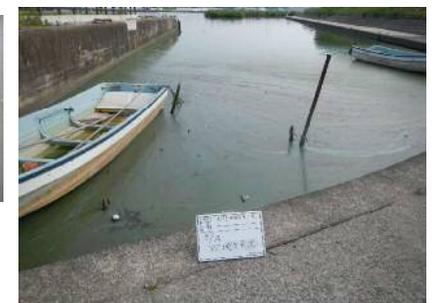
アオコ攪拌作業後②

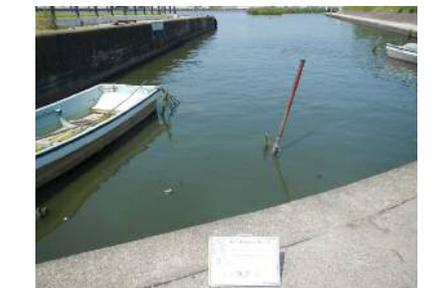
作業船によるアオコ攪拌作業③

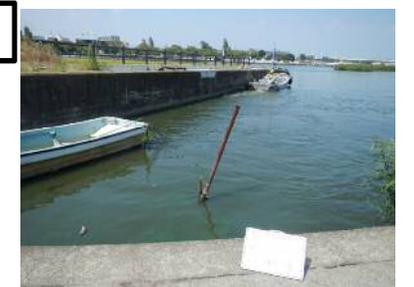
アオコ攪拌作業後③
