# 8月17日アオコ対策状況

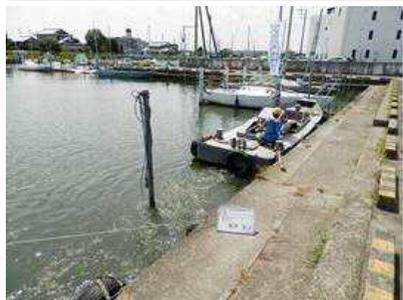
作業前アオコ発生状況①

1. 対策箇所: 土浦港
2. 発生状況: 土浦港内はレベル3~6のアオコ発生。①③はレベル4、②はレベル6
3. 対策内容: 作業船2隻にて、攪拌作業。
4. 対策効果: 港内北西側でレベル6の腐敗があり悪臭もあった。量的には昨日より少ない。攪拌作業により、レベル3~4に低下した。
