## 工事事務(速報)の情報提供について

### 【工事事務(速報)発生状況】 (H25.8.31現在)

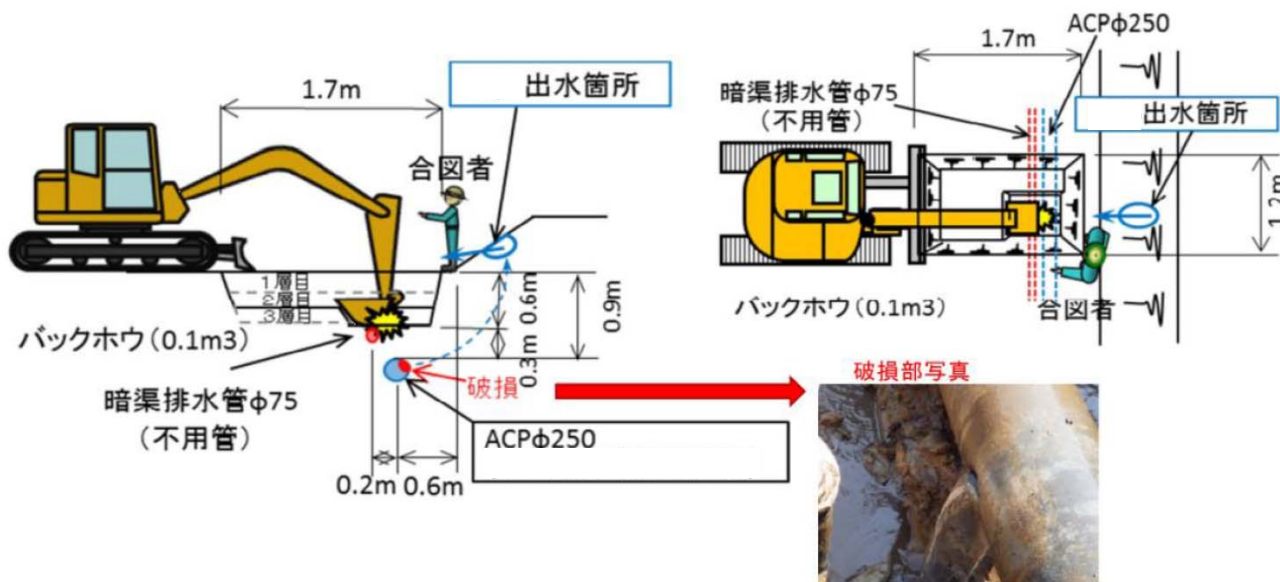
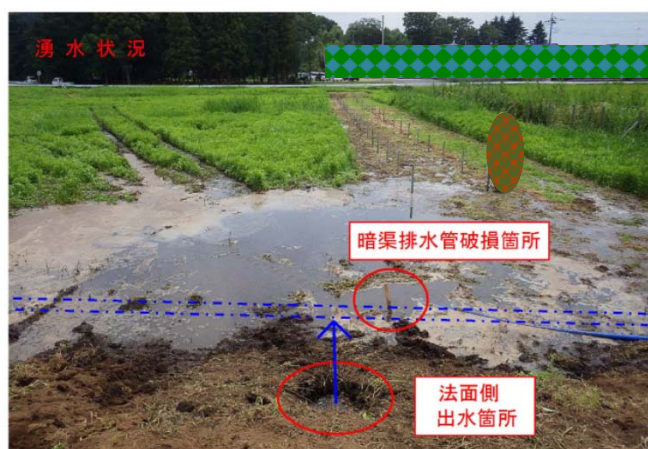
| 事故概要 | 防塵ネット設置作業の際、単管パイプを打ち込む前に埋設管の位置を試掘中に農業用のパイプラインを破損したもの。 | | | | | |

### 【事故発生原因】

- ・作業手順書の周知・徹底不足。
- ・地下埋設物に対する注意喚起の不足など

・防塵ネット設置作業において、単管パイプを打ち込む作業を行う前にパイプラインの正確な位置を確認するための試掘を行っていた。

・人力にて試掘を実施し、掘削で出た土砂をバックホウ(0.1m³)に積込みするためにバケットを下ろした。その際、合図者の合図が明確でなく、かつバックホウオペレーターが合図者の合図を見落とし、操作を誤って暗渠排水管を押しつぶした衝撃で、下部に埋設されていたパイプラインを破損させた。

・当日、当該作業は予定されていなかったが、工程を遅らせないために、急遽、当日の朝に本作業を行うように変更した。作業手順は朝礼時に口頭説明を行っていた。

- ・埋設管付近で作業を行う場合は、的確な作業手順書を作成・周知・徹底し、慎重に作業を行う。 など

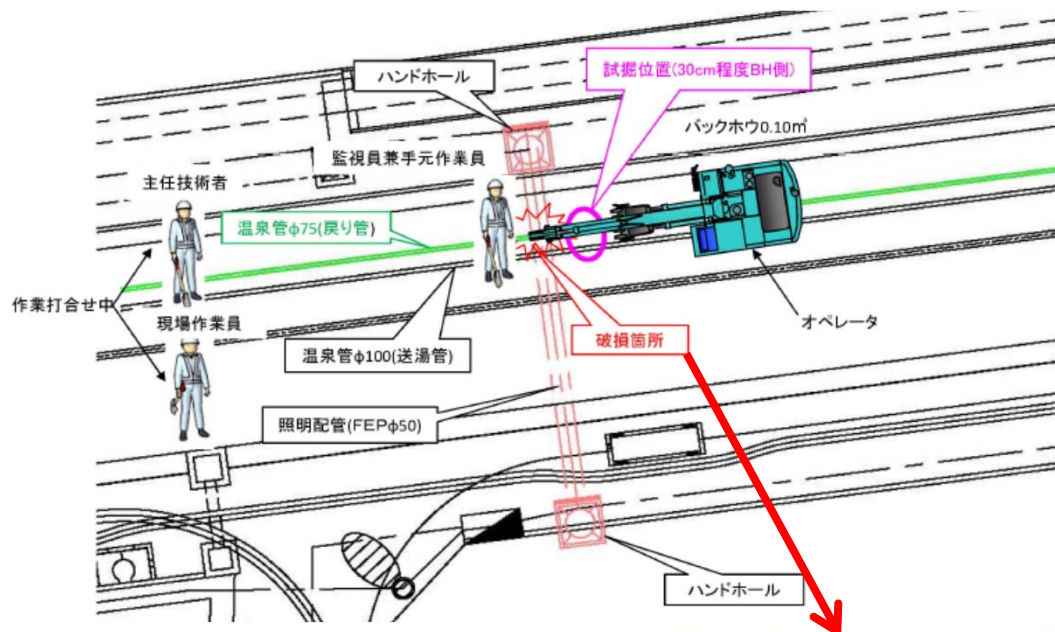
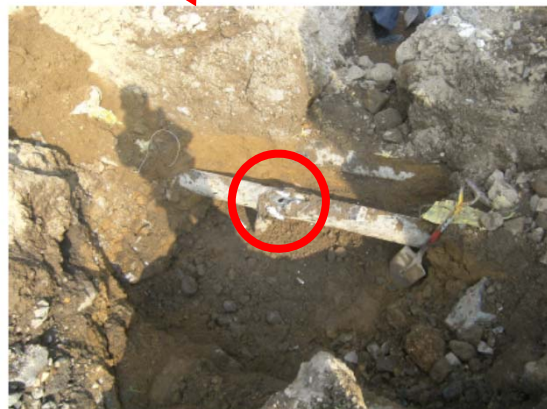
| 事故概要 | 電気配管の道路横断を行うため、バックホウで掘削作業中、埋設されていた温泉管を損傷させたもの。 | | | | | | |

・照明配管の敷設にあたり、バックホウ0.10m3級を使用し、道路横断部の掘削を行っていたところ、温泉管(戻り管φ75)の直上(埋設シートよりも上)に転石が出現したため、一旦バックホウでの床掘作業を止めて、監視員兼手元作業員がその転石をスコップ(人力)で除去しようと試みたが動かせなかった。

・そこで監視員兼手元作業員がバックホウのオペレータに転石を除去するよう指示し、バックホウ(0.1m3級)で除去する際、バケットの爪で温泉管の戻り管を破損させた。

・図面等による事前確認、直近箇所での試掘を実施していた。(ほぼ想定通りの埋設深さであった、)

・地下埋設物付近で作業を行う際の注意不足。  
など

・埋設物に近接して作業を行う際の注意事項を周知・徹底する。  
など

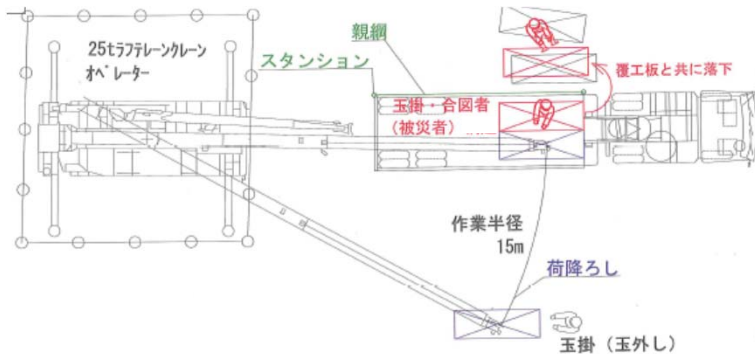
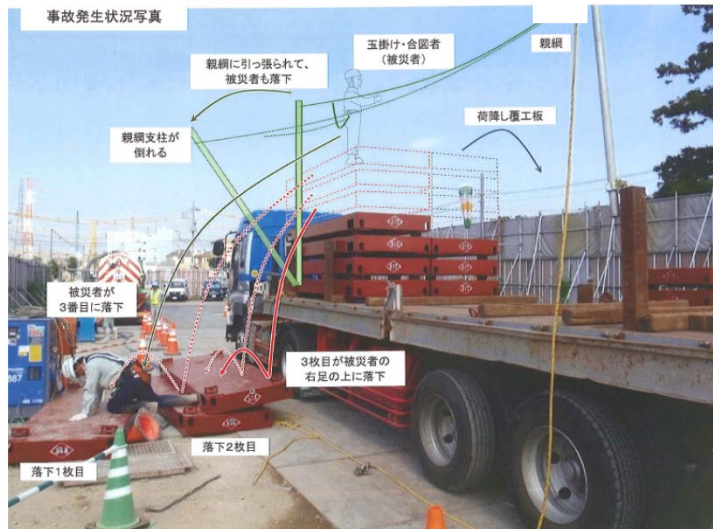
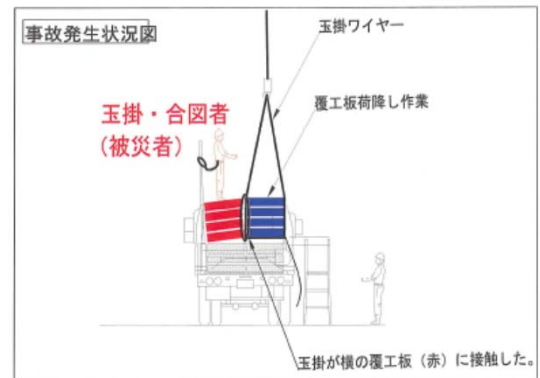
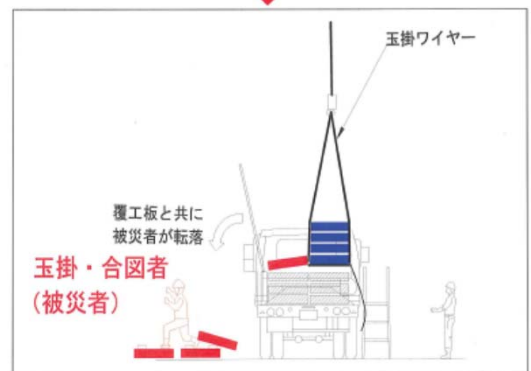
| 事故概要 | 覆工板の荷下ろし作業中、覆工板が荷くずれを起こして荷台から落下。その上にいた玉掛け作業員も一緒に荷台から落下し、遅れて落下してきた覆工板と作業員の足が接触、負傷したもの。 | | | | | | |

・覆工板荷降ろし作業中、被災者は隣接の覆工板積荷上で合図を行っていた。(玉掛け者兼合図者)

・覆工板(4枚分)を吊り上げ中にワイヤーのシャックルが被災者が載った隣接の覆工板(上から4枚目)に引っかかっていたが、気づかずに巻き上げたため、浮き上がった覆工板の上2枚が滑り落ち、被災者がかけていた親綱支柱が倒れ、被災者も親綱に引っ張られるように落下し、左足踵骨を負傷した。

・そこへもう一枚が被災者の右足の上に落下し、右足腓骨を負傷した。

・荷を吊り上げる時、積荷の覆工板上から退避せずに合図作業を行っていた  
など

・合図者は、吊り荷がよく見え、オペレーターからもよく見える位置で、かつ、作業範囲外に位置して合図を行うことを徹底する。  
など

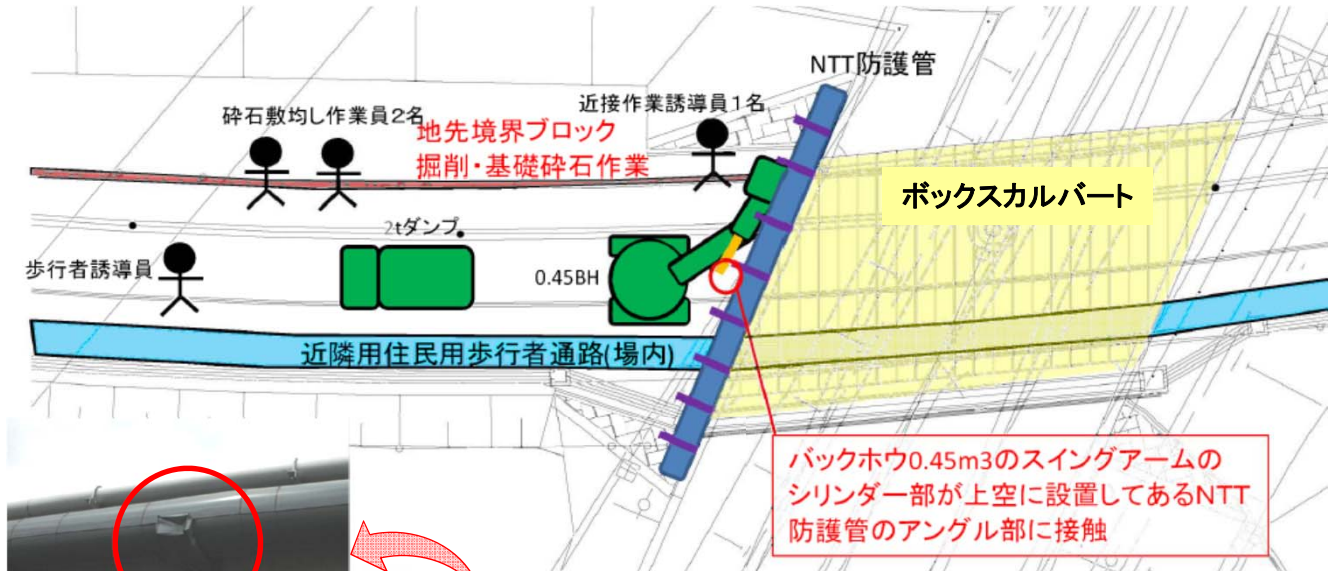
| 事故概要 | 工事現場内のボックスカルバートに添架されているNTT管の防護管(アングル部)にバックホウのシリンダーが接触し、防護管(アングル部)が損傷したもの。 | | | | | 公衆損害—架空線・標識等損傷 |

・現場内で地先境界ブロックの掘削作業を誘導員の合図の元にバックホウ(0.45m³)にて行っていた。

・ボックスカルバート付近に取り掛かり、端部で掘削作業を行っているとオペレーターが判断し、バックホウのスイング式アームをスライドさせたところ、アーム後方のシリンダーがボックスカルバート側に突出し、ボックスカルバートの横に設置されていたNTTの防護管のブラケット部分に接触し、損傷を与えた。

・近接構造物に対する安全対策や作業員への注意が不十分  
など

・構造物に近接して作業を実施する際の手順を周知・徹底する。  
など
