工事事故(速報)の情報提供について

【工事事故(速報)発生状況】 (H25.9.30現在)

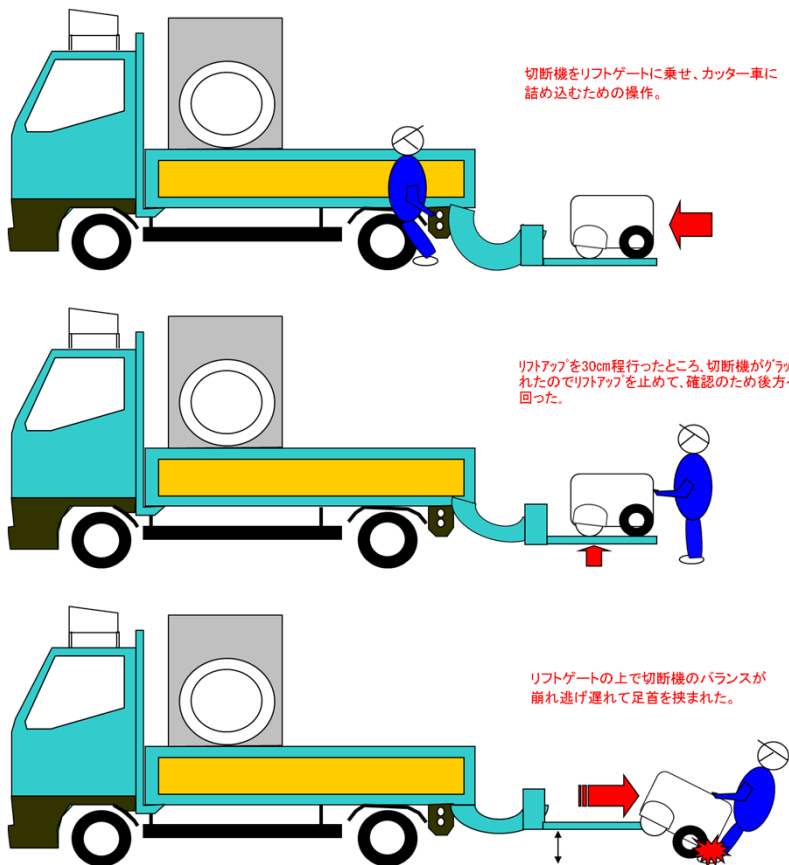
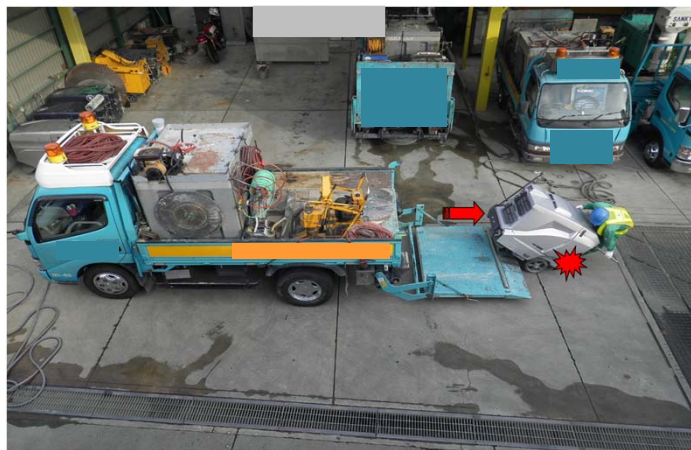
発生日時	平成 25 年 9 月 11 日 (水) 22 時 20 分			天候	晴
工事情報	道路系事務所 維持修繕工事				
被災の状況	性別	年齢	職種	被災の程度	
	男	65	カッター工	両足首打撲・骨折	
事故概要	舗装面の切断作業を完了し、切断機を収納しようとしてリフトゲートに切断機を載せてリフトを上げている最中にバランスが崩れ、後方にいた作業員の両足首が挟まれ、負傷したもの。				
労働災害-運搬中の資機材等の落下や下敷きで負傷

- ・橋梁補修工事において、上り車線側舗装面の切断作業を完了し、下り車線側舗装面の切断を行うために切断機を収納しようとしてリフトゲートに切断機を載せてリフトを上げた。
- ・30cm程度リフトを上昇させたところで、切断機のバランスが崩れ、ぐらっと揺れたため、リフトアップを中断し、確認のため後部へ回ったところ、被災者の足首へ切断機が落下した。
- ・リフトゲートに積み込み時にカッターのブレーキをかけ忘れていた。

- ・作業手順書の周知・徹底不足。など

- ・機械の安全な使用方法を作業員に周知・徹底する。など

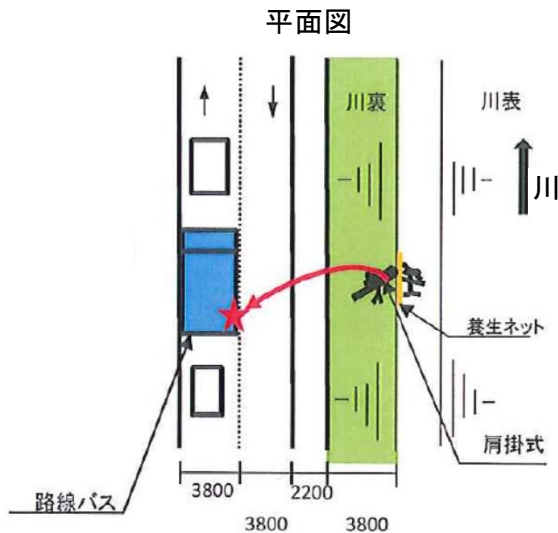
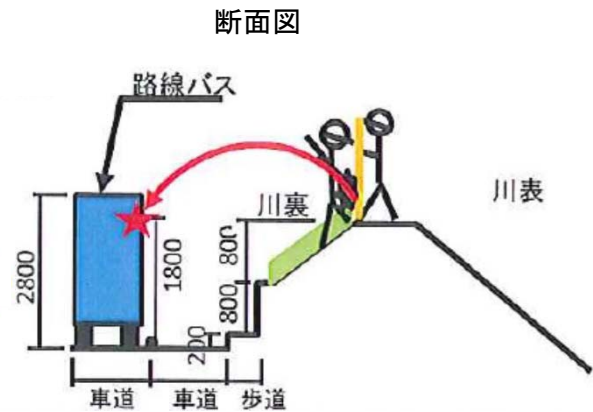
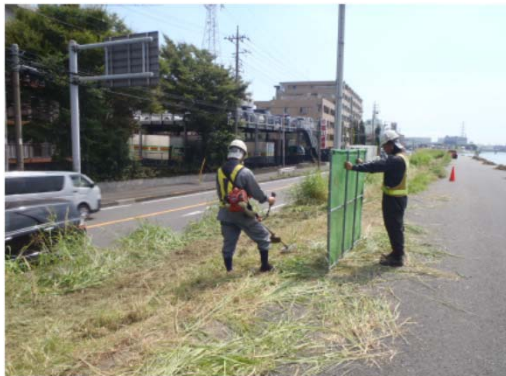
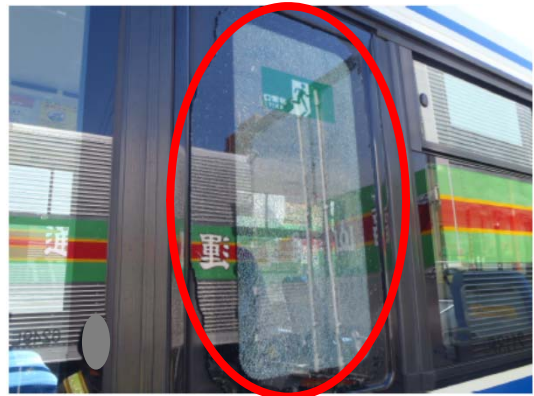
発生日時	平成 25 年 9 月 12 日 (木)			8 時 35 分	天候	晴
工事情報	河川系事務所 維持修繕工事					
被災の状況	性別	年齢	職種	被災の程度		
	—	—	—	路線バスの窓ガラス損傷		
事故概要	堤防天端付近を肩掛け式除草機にて除草作業をしていたところ、飛び石してしまい、渋滞で停車中の路線バスの窓ガラスに当たり、損傷させたもの。					
	公衆損害—第三者の負傷・第三者車両に対する損害

- ・堤防天端を肩掛式刈払機で除草中、飛石が渋滞で停車していた路線バスの右側後方の窓ガラスにあたり、ヒビ割れた。
- ・養生ネットは堤防天端通行者側で行っており、車道側に養生ネットは設置していなかった。

- ・車道側に養生ネットを配置していなかった。
- など

- ・現地をよく確認し、現地に適した安全対策を実施する。
- など

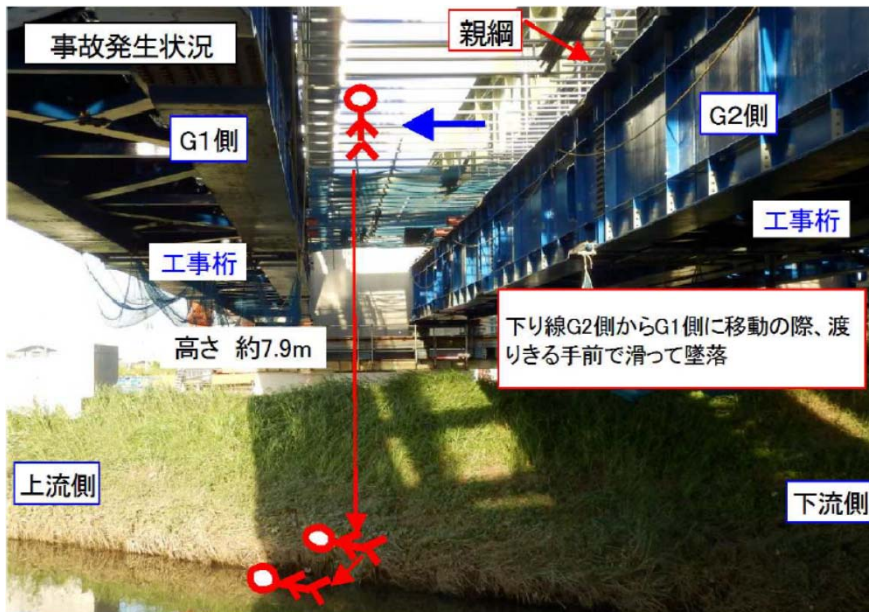
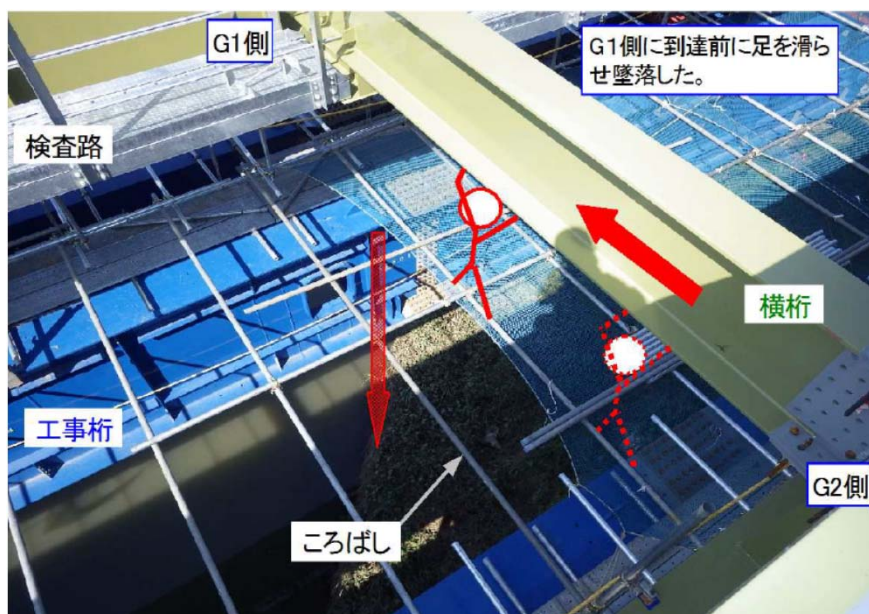
発生日時	平成 25 年 9 月 17 日 (火) 16 時 5 分			天候	晴
工事情報	道路系事務所 鋼橋上部工事				
被災の状況	性別	年齢	職種	被災の程度	
	男	60	鳶工	左目上裂傷、ほお骨骨折、左肩脱臼	
事故概要	作業員が吊り足場ネット張り中に工事用の仮設桁から河川法面に落下(およそ7m)し、負傷したものの。				
労働災害-墜落

・主桁下面足場組立中、被災者と共同作業者の2名でネットを設置していた。

・共同作業者がネット紐を取りに行っていたところ、被災者が自分側のネット張りが完了したので、反対側のネットを張りに行こうと横桁を手で掴み、ころばしの上を渡り、工事桁に足を乗せようとしたときに、墜落し被災した。

・被災者は2丁掛けの安全帯を着用し、ネット張り時は使用していたが、横断する際、親綱から外して移動した。

・安全帯を使用せず、作業手順書にな
い行動をしたため。
など

・安全帯を使用した作業を実施するよ
う周知・徹底を行う。
など

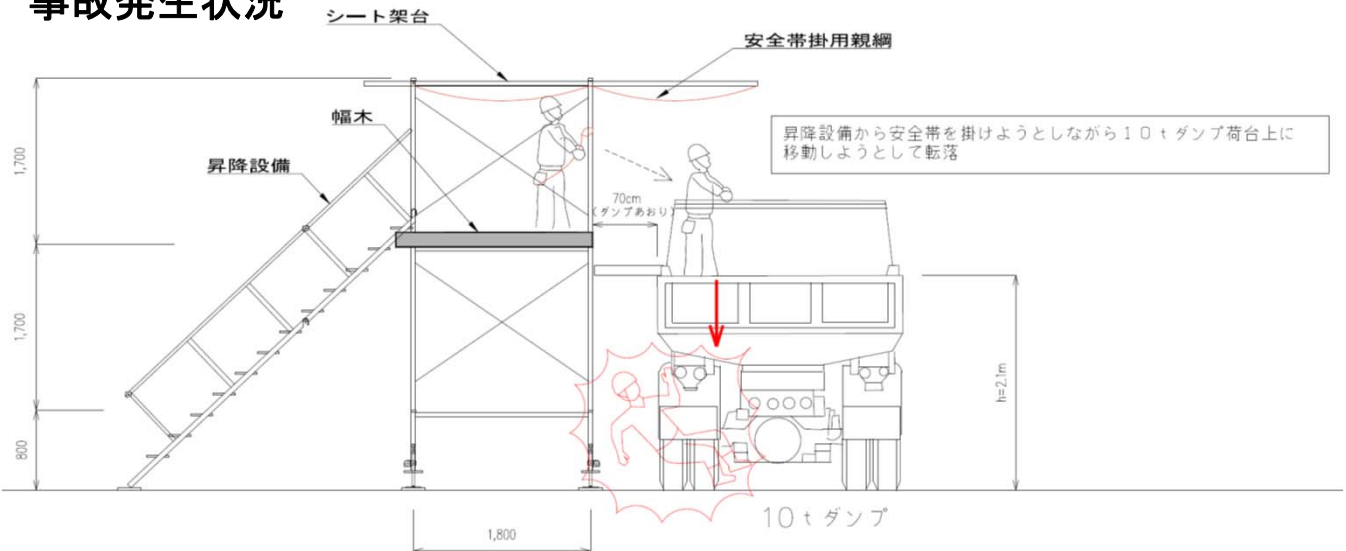
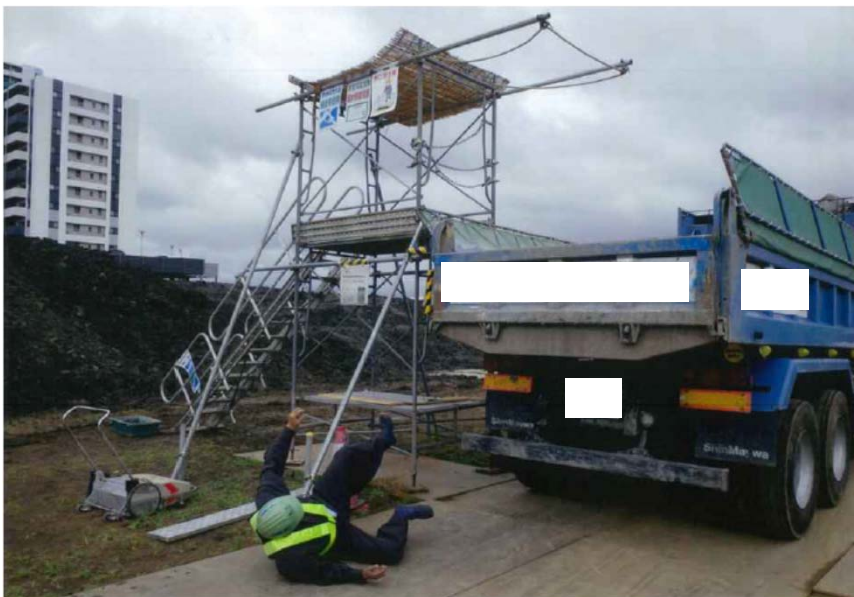
発生日時	平成 25 年 9 月 25 日 (水) 15 時 35 分			天候	雨
工事情報	道路系事務所 一般土木工事				
被災の状況	性別	年齢	職種	被災の程度	
	男	59	土工	骨盤骨折	
事故概要	残土仮置場において、ダンプのシートを外すため、架台からトラック荷台に移動したところ、安全帯をかけ替えていた途中に足を滑らせて落下したものの。				
	労働災害-その他労働災害

・現場の床掘土をダンプに積込み、シートで養生して運搬し、仮置場でシートを撤去して荷降ろしをしていた。

・被災者は、シート掛外し専用架台からダンプ荷台に移ろうとして、安全帯を親綱に掛けると動作と同時に荷台に移った時に、足を滑らし荷台後方から地面に落下した。

・作業手順書では安全帯を親綱に掛けてからダンプ荷台に移る手順であった。

- ・作業手順書の周知・徹底不足など

- ・作業手順書通りに作業を行うよう周知・徹底を行う。など
