## 工事事故(速報)の情報提供について

### 【工事事故(速報)発生状況】 (H25.10.31現在)

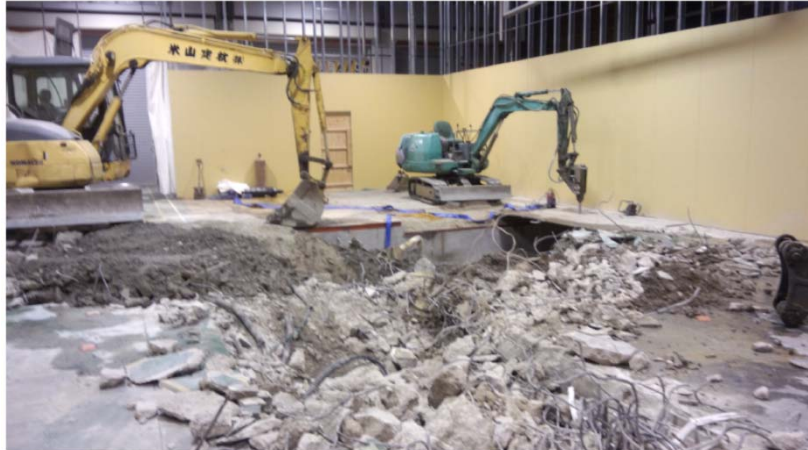
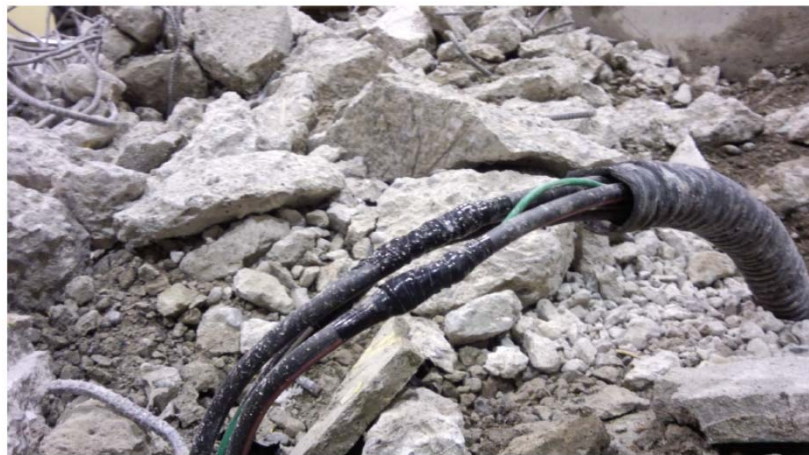
| 事故概要 | 建物のスラブを解体中、機器の配線を切断したもの。 | | | | | |

- ・解体中に配管が確認されたため、電圧計にて通電しているか確認し、その結果電流が流れていない事を確認したので、すでに撤去された機器の配線と思い電線カッターにて、切断した。
- ・切断した結果、その配線は使用していた配線だった為、機械が作動しなくなった。
- ・テスターは故障しており、使用前のテスターの点検を実施していなかった。

- ・スラブ内の配線に関する注意不足
- ・テスターの点検未実施  
など

- ・配線があると予想される場合には、慎重に作業を実施する。
- ・テスターの使用前点検を実施する。  
など

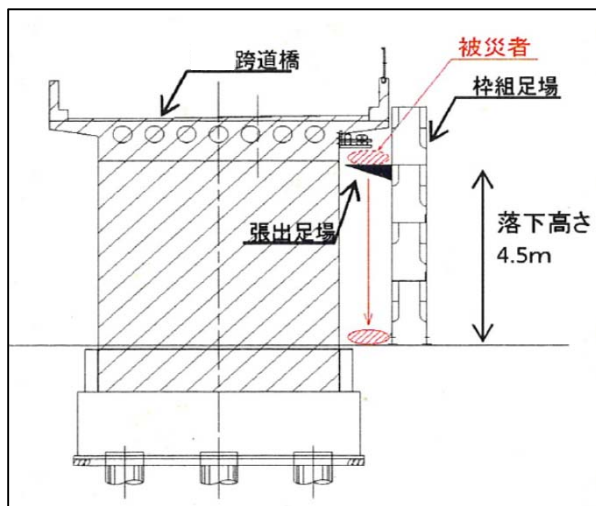
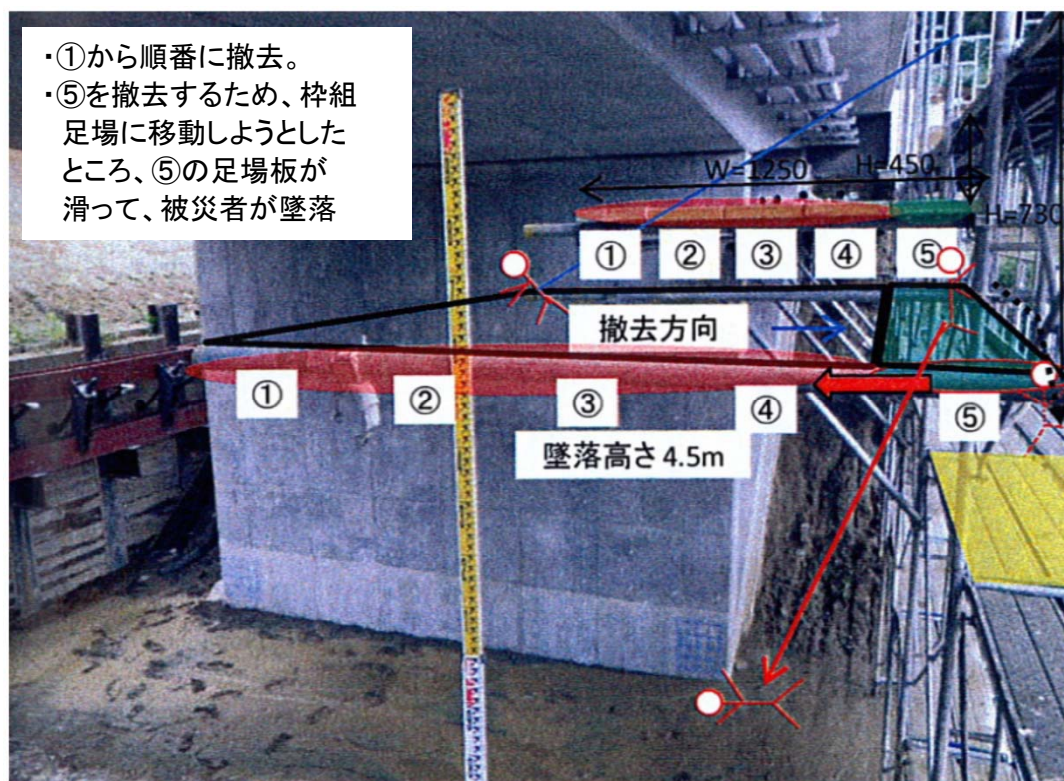
| 事故概要 | 橋梁上部工に添架物(水道管等)設置作業が終了し、張り出し足場を解体中、張り出し足場から桝組足場へ移動する際、作業員が足場から墜落し負傷したもの。<br><br>労働災害－墜落 | | | | | | | |

・張り出し足場の解体作業中、被災者は張り出し足場の足場板を安全帯を使用しながら外側から順に取り外していった。

・最後の1枚の足場板を桝組み足場側から撤去するため、桝組足場へ移動しようとした際、使用していた安全帯を一時的に外して移動をした。

・そのときに、足場板が滑り、足場上から落下し、被災した。

- ・①から順番に撤去。
- ・⑤を撤去するため、桝組足場に移動しようとしたところ、⑤の足場板が滑って、被災者が墜落

- ・安全帯を使用していなかったため。  
など

- ・安全帯の使用。
- ・墜落防止の安全教育の徹底。  
など

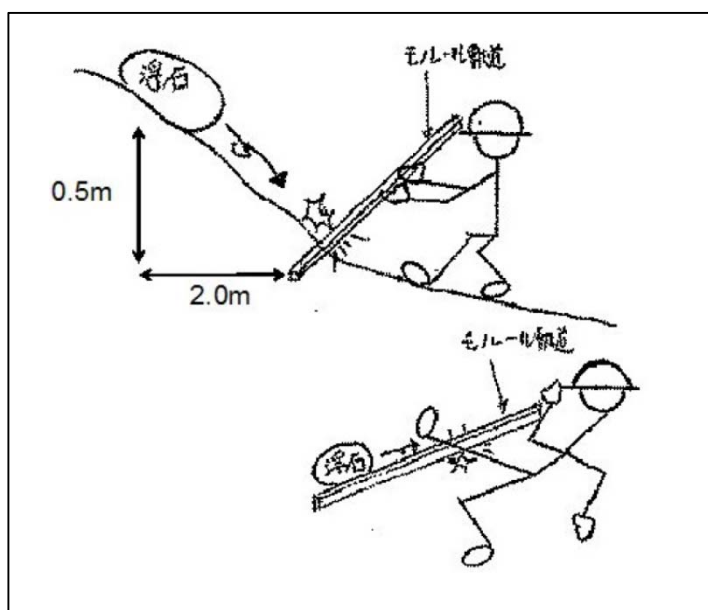
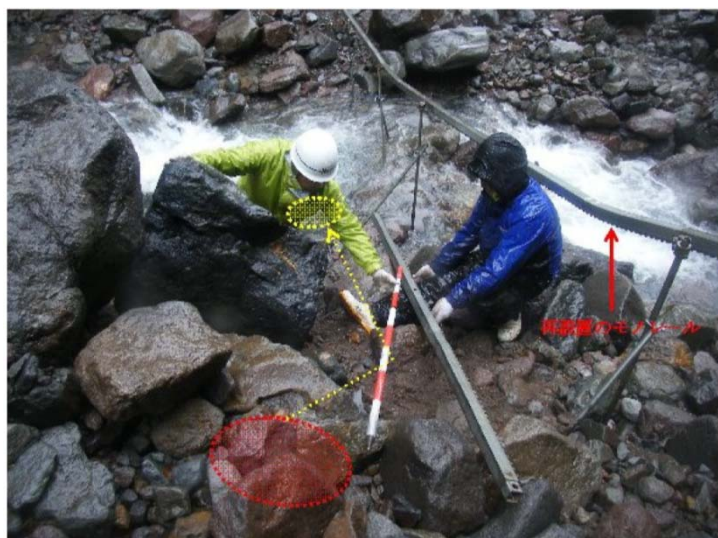
| 事故概要 | 斜面においてモノレール架設作業中、斜面上部の浮き石(φ70cm大)が転がり、モノレール部材に衝突。その際、モノレール部材と地面の間に作業員の右足が挟まれ、負傷したもの。 | | | | | |

・地質調査ボーリングが完了し、機材を搬出する作業を行うために、台風で損壊した部分のモノレールを撤去し再設置するため、新しいモノレール部材を運搬中であった。

・被災者は交換用モノレールを両手で保持していた。その際、被災者の左側にあったφ70cm大の浮石が崩落した。

・浮石は被災者が持っていたモノレール部材左側に衝突し、その勢いで被災者が転倒。浮石は、モノレール部材左端をヒンジとして作用し、モノレールに沿って落下した。

・浮石衝突の重みでモノレールのラック歯が被災者の右足スネに強く押し付けられ、その結果、右足スネ上部に開放骨折を負った。

・降雨後の浮き石の点検が不十分であった。  
など

・降雨後など、斜面の浮き石の挙動が不安定になると予想される時は作業前に点検を行い、落下の恐れがある土石などを除去する。  
など

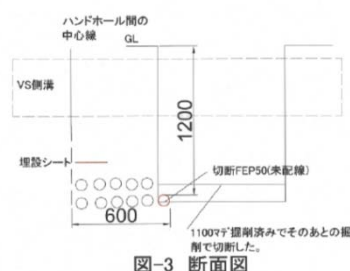
写真3 切断箇所

| 事故概要 | 標識基礎設置のため、バックホウで床堀作業をしていたところ、埋設してあった通信ケーブル用の配管をバックホウのつめに引っ掛けて切断したもの。 | | | | | | |

- ・地下埋設物に対する注意不足。  
など

・標識基礎設置床堀作業中、バックホウ0.1m3級で埋設通信配管FEP50をバックホウで切断した。

・事前に埋設系統を配管図、HHの位置で確認し、切断した通信配管系統はHHの中心線より約70cm程度離れており掘削予定断面内にある可能性が低いと判断した。

・しかし低圧配管の埋設シートが確認できず露出した低圧配管よりも深く掘削しても低圧配管が出ないので埋設配管がないと思い、人力掘削作業員を他の作業につけ機械掘削をし掘削予定断面にはないと想定した通信配管を切断した。

・当該箇所における試掘は実施していなかった。

- ・地下埋設物がある場所での作業は、慎重に実施する。  
など

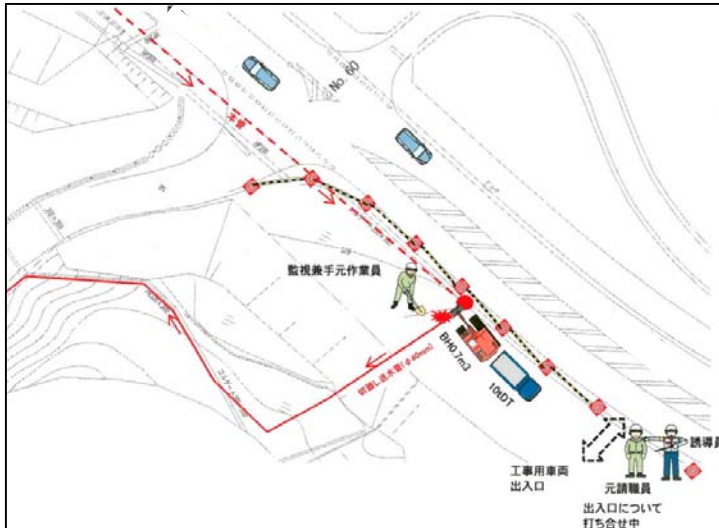
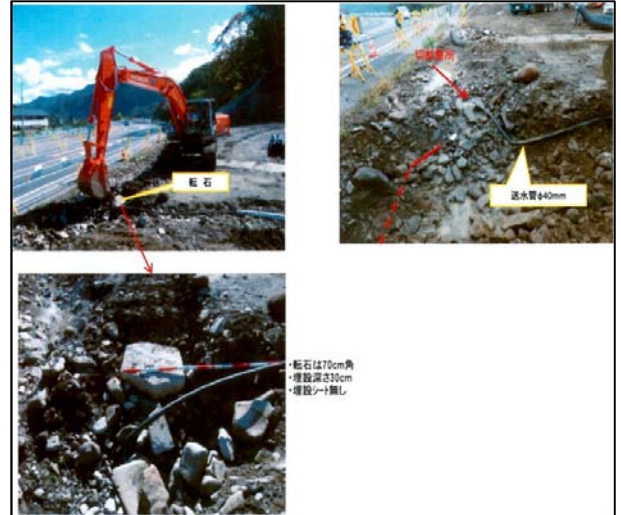
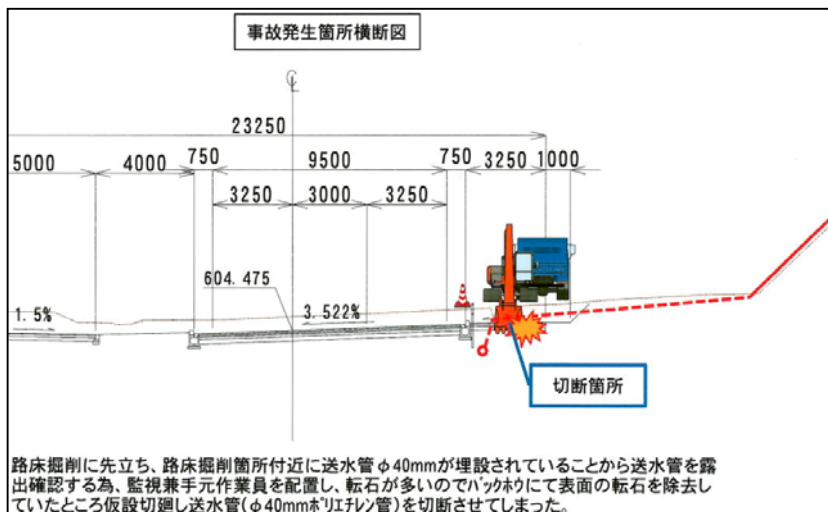
| 事故概要 | 付替道路の路床掘削作業時に、転石除去中にバックホウにて既設水道管を切断したもの。 | | | | | | |

- ・地下埋設物に対する注意不足。  
など

- ・事故当日は現場にて8:00より朝礼及びKYを行った後、国道現道脇にて路床掘削を行う予定であった。
- ・路床掘削箇所付近に送水管φ40mmが埋設されていることから送水管を露出確認する為、監視兼手元作業員を配置し、転石が多いのでバックホウにて表面の転石を除去していた。
- ・その際、仮設切廻し送水管(φ40mmポリエチレン管)を切断させてしまった。
- ・転石を人力掘削での除去が困難であると判断し、機械で除去を行った。
- ・当該箇所における試掘は実施していなかった。

- ・地下埋設物がある場所での作業は、慎重に実施する。  
など

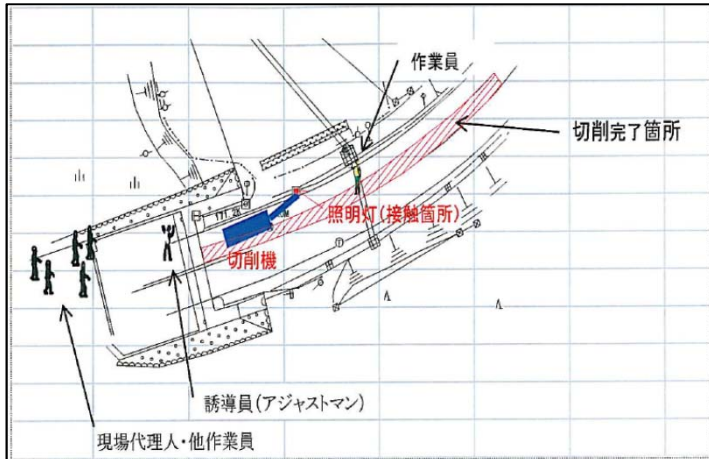
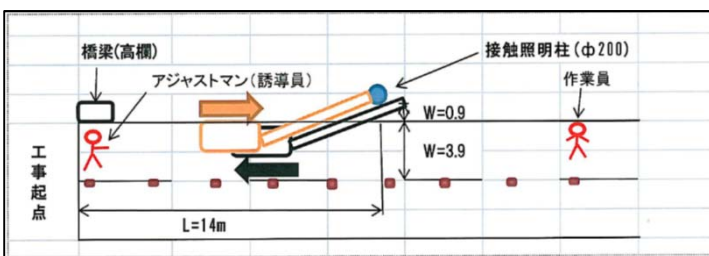
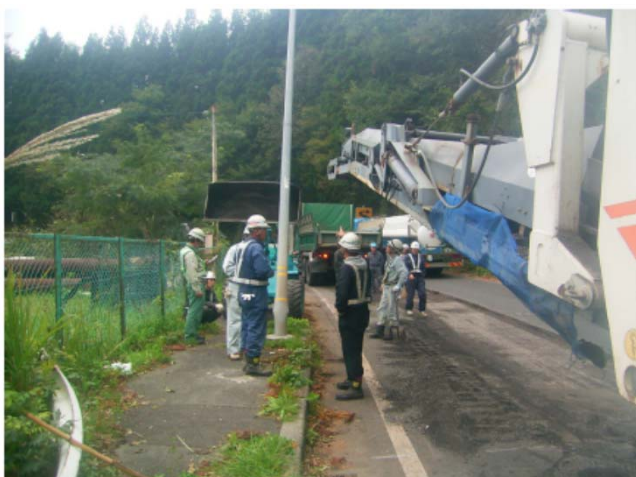
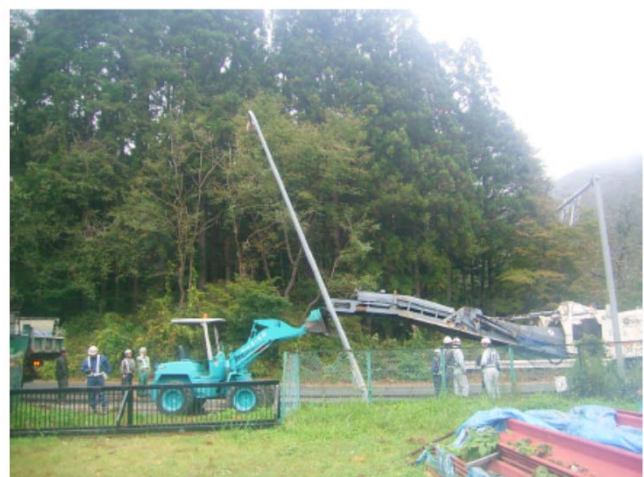
| 事故概要 | 路面切削作業中、下り車線センター側の路面切削完了後、路肩側の路面切削を行う為、切削機が施工起点側に移動中、照明灯の支柱部分に切削廃材積込用ベルトコンベアが接触し、照明灯支柱を損傷させたもの。<br><br>公衆損害—その他公衆損害 | | | | | | |

・施工起点側に戻る際、ベルトコンベアを上り線側に出さない様、ベルトコンベアを歩道側に振り後退させていた。

・作業員の声掛けにより照明灯への接触に気が付いたオペレーターがベルトコンベアを車道側へ戻そうとした際、誤ってベルトコンベア操作レバーと前進レバーを同時に動かしベルトコンベアで照明灯支柱を押し込み傾けさせた。

・歩道や路肩等にある付属物には明示をしていなかった。現場状況を踏まえていない手順書だった。

・周辺構造物に対する注意不足など

・作業前に現地をよく確認し、注意喚起等、必要な安全措置を実施する。  
など

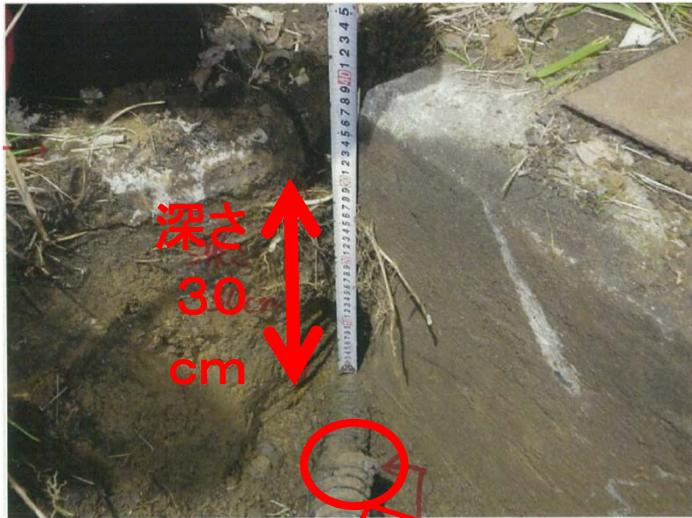
バックホウで配管を引き上げた

・バックホウにて既設照明灯基礎部を掘削作業中、警察管理の信号機ケーブル用埋設配管(FEP管φ約50)を引き上げてしまい、信号機1機が一時不点灯となり、その2分後交差点内すべての信号が点滅に切り替わった。

・図面等による事前確認を実施したが、埋設深さの詳細は不明であり、信号機近くのハンドホールで確認したところ、55cm付近にケーブルが確認できたので、40cmから手掘での作業を予定していたが、実際の埋設深さ30cmであったため、引っ掛けてしまった。

・当該箇所における試掘は実施していなかった。

- ・地下埋設物に対する注意不足。  
など

- ・地下埋設物がある場所での作業は、慎重に実施する。  
など

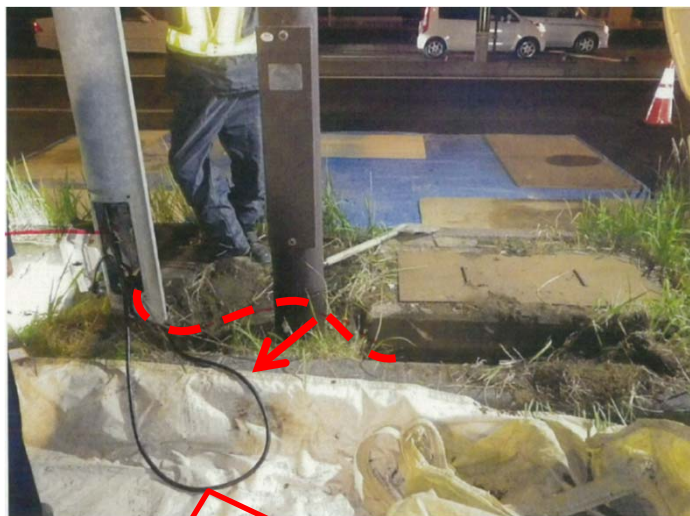
ケーブルを引き上げてしまい、端子台から外れてしまった。

・埋設配管を引き上げた拍子で、信号柱下部の端子台からケーブルが5本抜け落ちてしまったので、再接続することで、交差点内の信号機すべてが復旧した。

・埋設管路(FEP管)が損傷。中のケーブルには損傷なし。
