いなりがわじょうりゅうさんぶくこうこうじ あんぜんたいさく
H23稲荷川 上流 山腹工工事における安全対策について

中村土建株式会社 H23 稲荷川上流山腹工工事
(工期：平成 24 年 2 月 23 日～平成 25 年 12 月 10 日)

工事名 H23 稲荷川上流山腹工工事

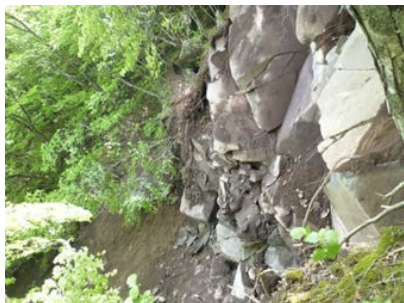
崩落発生箇所

崩落箇所の規模は、 $H=7.0m$ $W=10.0m$ $t=4.0$ (最大部) の範囲であると考えられます。また、崩落箇所の状態は、亀裂があり今後も崩落する可能性が考えられ、崩落箇所下部に、堆積した岩塊があり今後も転がり落ちる可能性があります。

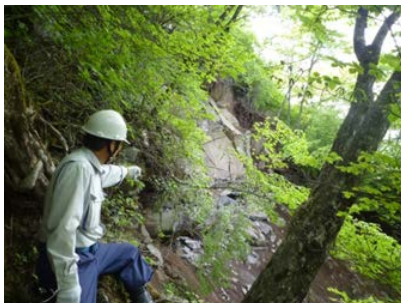
発生箇所下流部より望む

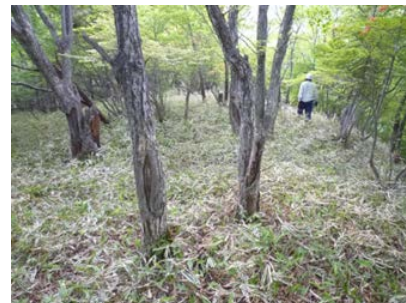
崩落箇所上部

崩落箇所の頭頂部には、亀裂や滑動の様子を確認することは出来ませんでした。今の現状であれば、周囲同様安定していると考えられますが、地震や大雨が降ると崩落の可能性は否定できないため、何らかの対策が必要であると考えられました。

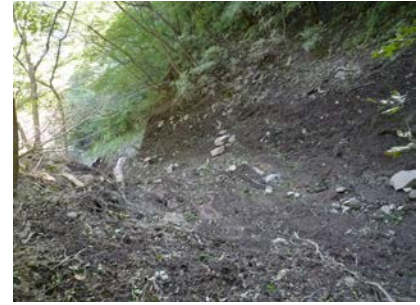
前述の通り安全対策を講じた結果、崩落土の撤去時や、通行に際しての落石事故等無く無事に作業を終了することが出来ました。しかし、平成25年9月15日の台風により再度崩落が発生しました。作業は台風接近に伴い休工であったため、被害も無く済みましたが、今後の課題・改善事項として、工事用道路使用者への周知方法及び長期間落石等が無い場合の慣れや、大雨や台風、強風等の発生時の対応を、より綿密に計画をたてる必要があると考えられます。また、定期的に通行状況の確認をすることも、大切であると思います。

2回目の崩落後

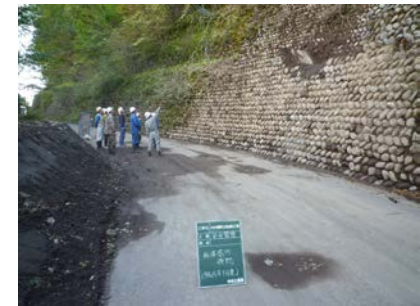
発生箇所の再確認
