## H24 日光砂防既設堰堤補強対策地質調査業務における 落石等に着目した対策について

基礎地盤コンサルタンツ(株)関東支社  
積田清之

業 務 名：H24 日光砂防既設堰堤補強対策地質調査業務

業務箇所：湯元上流砂防堰堤他 7 地区

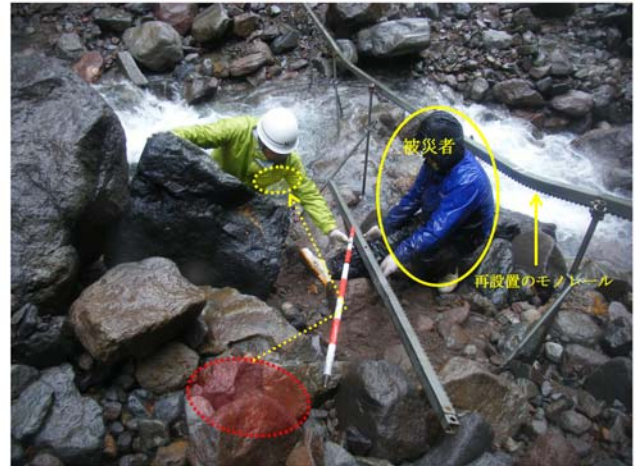
モノレールを設置するため、モノレール部材を運搬中のことでしたが、被災者の左側にあった浮石が崩落し、持っていたモノレール部材左側に衝突しました。その衝突の勢いで被災者が転倒しました。浮石は、モノレール部材左端をヒンジとして作用し、モノレールに沿って落下しましたが、その重みでモノレールのラック歯が被災者の右足脛に強く押し付けられたものです。

原因は以下が挙げられます。

- 台風が通過した後も降雨があり、その影響で斜面中の浮石は不安定な状況となっていた。
- モノレール架設経路は斜面や溪床内であり足下の確保には注意されていたが、浮石・転石の挙動には十分な点検が行われていなかった。
- 発生当時はモノレール技工士を含む3名で作業中であった。被災者から見て山側の浮石の存在には全員が理解していたが、不安定化しているとの認識は無かった。

- モノレール経路選定時に浮石、転石や倒木を事前に調査し、マークを付け、観測できるようにし、図面等に記録する。
- モノレール架設時には記録内容を再確認し、架設作業を開始する。
- モノレール運転の始業点検時、降雨後、地震後にはマークした浮石、転石や倒木周囲の洗掘状況や土砂の状況を確認し、点検表に記録する。
- 注意すべき浮石、転石や倒木が確認された場合、鉄筋挿入等の落下防止対策により安定化を図る。
- 以上は関係する作業員全員で行う。

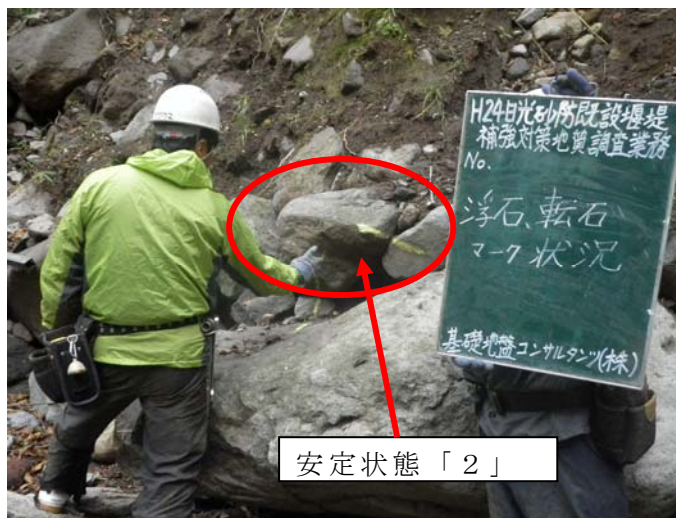
安定状態「2」

マークを付ける浮石・転石は「落石対策便覧」(H12/8 日本道路協会)に記載されている浮石・転石の安定度(後掲)を参考に安定状態が「最も低い1～やや不安定な4」に該当するものとししました。

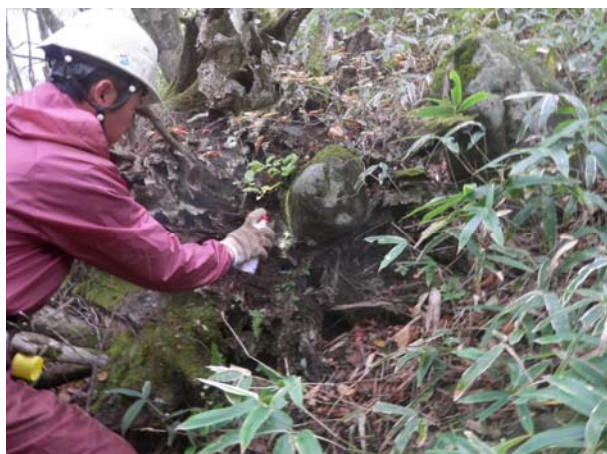
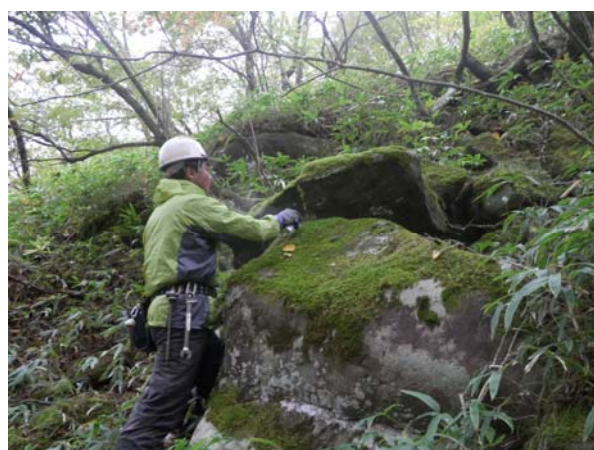
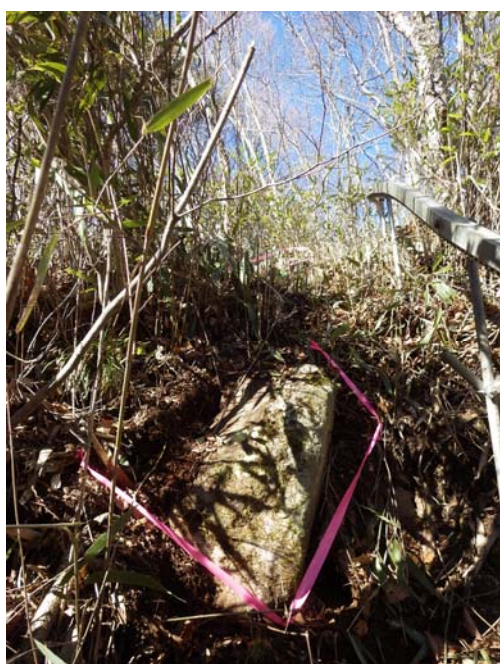
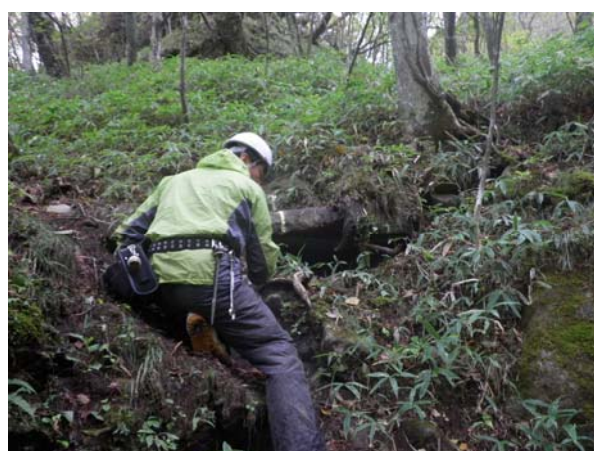
モノレール経路上の浮石・転石記録作業

以上の再発防止策を立案しましたが、モノレール経路選定時に浮石・転石を事前に調査し、マークを付けた状況を紹介します。

以上の具体的行動を行い、事故発生後の作業は作業員全員が浮石・転石の位置を認識し、昨日の存在状態と変わっているか否かに注視し、必要があれば、鉄筋を打ち込んで根固めするなどの対策を採って終了しました。
