## 工事事故(速報)の情報提供について

### 【工事事故(速報)発生状況】 (H26.1.31現在)

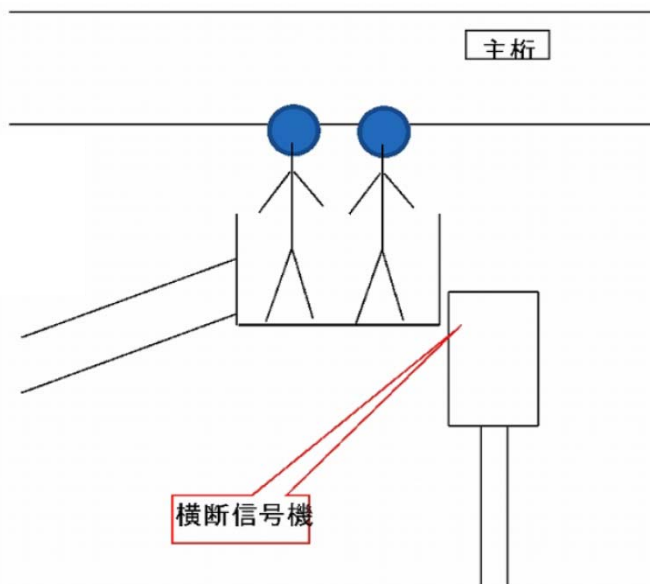
発生日時	平成 26 年 1 月 16 日 ( 木 ) 9 時 50 分				天候	晴
工事情報	道路系事務所 業務					
被災の状況	性別	年齢	職種	被災の程度		
	—	—	—	歩行者用信号機損傷		
事故概要	高架橋の桁下点検にあたり、リフト車のブーム旋回時にバケットの下端が歩行者用信号機に接触して損傷させたもの。					
	公衆損害—第三者の負傷・第三者車両に対する損害

・橋梁点検を行うため、カラーコーン等を用いて交通規制を開始した。

・交通誘導員の誘導で、高所作業車(バケット式)を規制帯内の桁下に移動し、固定した。

・支承部の点検のため、バケットを信号機の上部に移動した。

・支承部の点検が終了し、バケットを移動しようとした際、信号機と接触した。

- ・近接構造物に対する注意喚起不足
- など

- ・周辺構造物等に接触の恐れがある箇所では、作業手順等をよく検討し、周知徹底を行う。
- ・必要に応じて、誘導員の配置等を行う。
- など

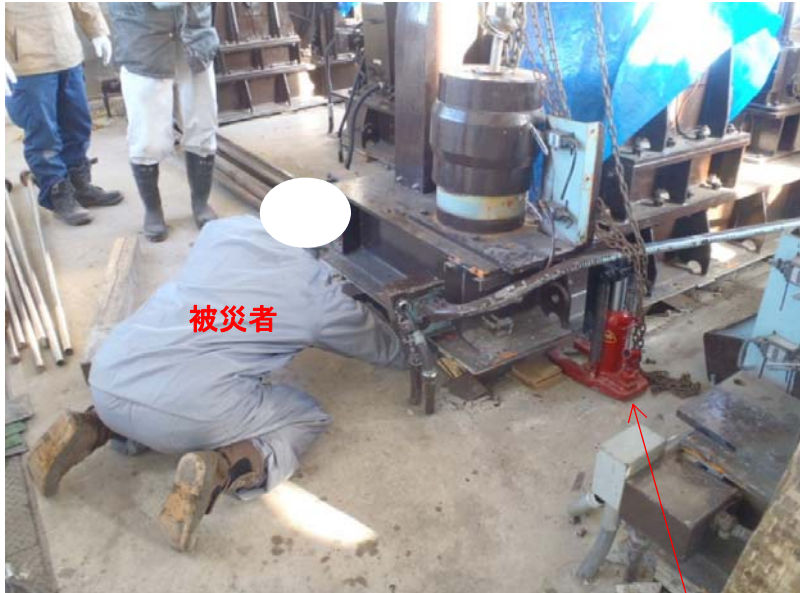
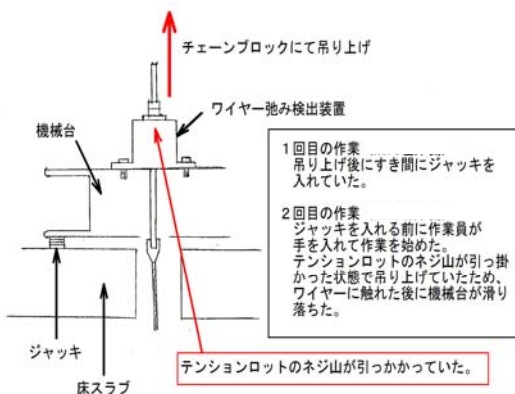
発生日時	平成 26 年 1 月 18 日 (土)			14 時 0 分	天候	晴
工事情報	河川系事務所 機械設備工事					
被災の状況	性別	年齢	職種	被災の程度		
	男	46	鳶工	左手挫創、左手首・指骨折		
事故概要	排水樋管開閉装置更新のため、旧開閉装置の撤去作業を実施していたところ、吊り上げた機械台(2t)が200mmの高さから落下し、機械台とコンクリート床面との間に手を挟まれ負傷したものの。 労働災害—運搬中の資機材等の落下や下敷きで負傷

・ゲート機械台の解体作業中、ゲートワイヤー(長さ1m位)を切断するため、作業員がチェンブロック(2t)でワイヤー緩み検出装置を吊り、機械台を200mm程度浮かせてジャッキを隙間にいれようと、ジャッキを取りに行った。

・その間に、作業員(被災者)がジャッキを入れる前に機械台とコンクリートの間に手を入れて、ワイヤーを引っ張り出そうとした時、機械台が滑り落ち、左手を挟まれた。

・ジャッキを入れて安定を確認後に機械台下での作業を開始する作業手順となっていたが、ジャッキを入れる前に機械台下の作業を開始した。  
など

・作業手順の周知・徹底を行う。  
など

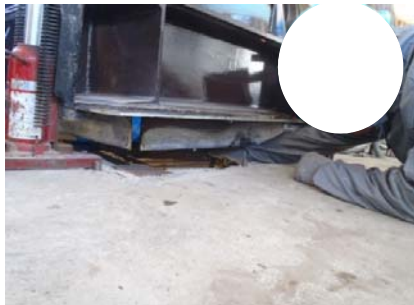
ジャッキを入れる前に手を入れた。

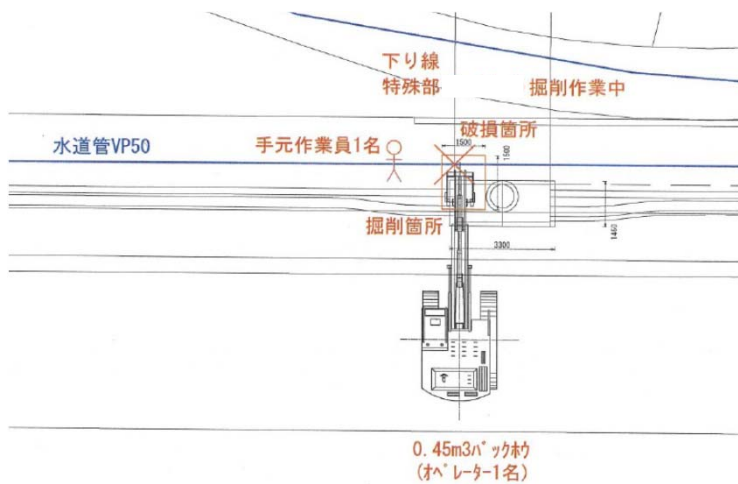
発生日時	平成 26 年 1 月 20 日 ( 月 ) 10 時 30 分			天候	晴
工事情報	道路系事務所 一般土木工事				
被災の状況	性別	年齢	職種	被災の程度	
	—	—	—	水道管損傷(民家2軒に供給)	
事故概要	電線共同溝施工のため、バックホウで土砂掘削作業中に、水道管φ50mmを損傷させたもの。損傷した水道管は2軒の民家に供給していた。				
公衆損害—地下埋設物件損傷

- ・電線共同溝特殊部設置のため、手元作業員1名とバックホウオペレータ1名の計2名で土砂掘削作業を実施していた。
- ・敷設済みの上水道管をバックホウのバケット部で土砂と一緒に掻き上げ、損傷させた。
- ・当日の作業は、上水管の上面約30cm程度に埋設シートが位置する筈との指示により、それを目安に掘り続けたが、埋設シートを見つけた時点は上水管の上約10cmであり、それを発見した時は既にバックホウが両者を掻き上げ、折れた上水管から水が噴き出した。

- ・地下埋設物に対する注意不足 など

- ・地下埋設物が予想される箇所では、作業前に試掘等を実施し、作業は慎重に行う。 など

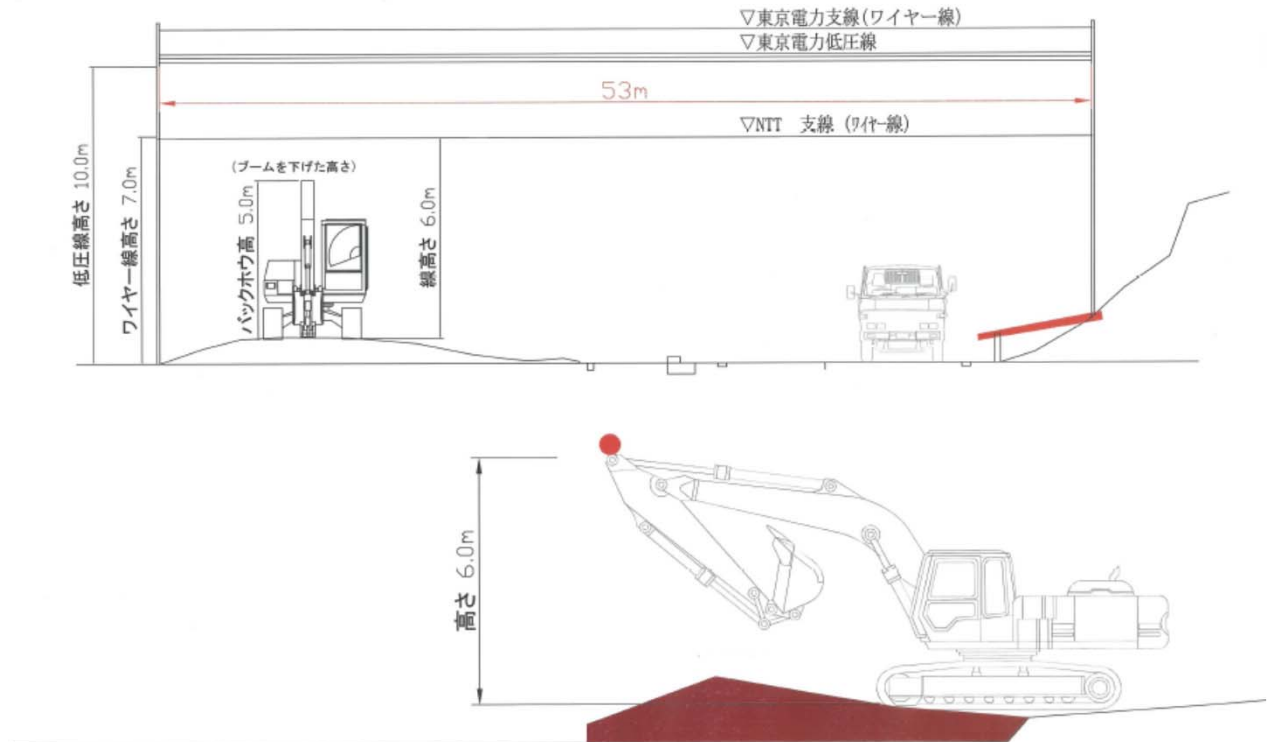
発生日時	平成 26 年 1 月 25 日 (土) 14 時 50 分			天候	晴
工事情報	道路系事務所 As舗装工事				
被災の状況	性別	年齢	職種	被災の程度	
	—	—	—	電柱倒壊、国道片側通行止め(約1時間30分)	
事故概要	国道沿いの発生土置場にて発生土の積込搬出作業を行っており、バックホウにて発生土の積込を行うため自走していた際に、架空線にブームが引っかかり、電柱を倒した。電柱は国道側に倒れ、一時片側通行止めとなった。 公衆損害—架空線・標識等損傷

- ・バックホウ(0.7m<sup>3</sup>)を用いて10tダンプトラックに残土を積み込み搬出を行っていた。
- ・積み場の残土がなくなったので敷地置くの残土山を崩すために敷地を横断していた支線の下を走行し残土側へ移動した。
- ・搬出していた10tダンプトラックが戻ってきたので積み込みを行う為に支線の下を走行しようとし、バックホウのブームが支線と接触したために支線に引っ張られ上り線側の引き込み柱が車線側に転倒した。
- ・その影響で、国道が一時、片側通行止めとなった。

- ・バックホウのブームが下がりきって  
いなかった。  
など

- ・架空線等付近にてバックホウを移動する  
際はアームを下げることを徹底する。  
など

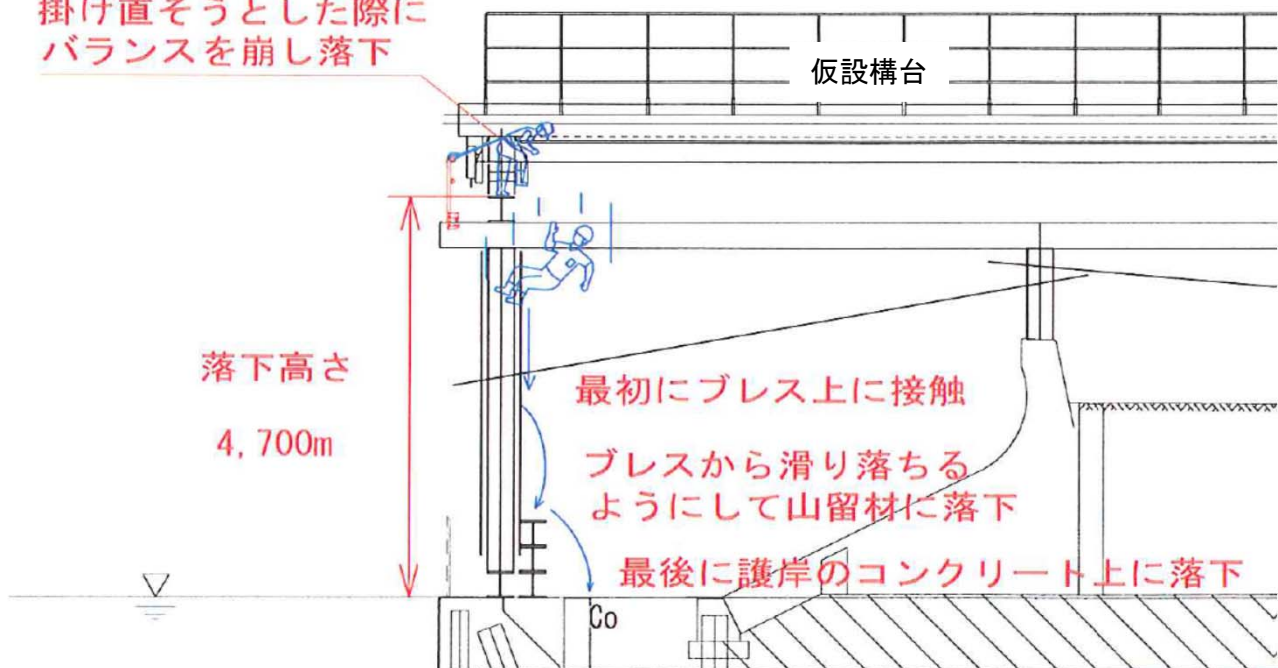
発生日時	平成 26 年 1 月 27 日 ( 月 ) 11 時 48 分			天候	晴
工事情報	河川系事務所 一般土木工事				
被災の状況	性別	年齢	職種	被災の程度	
	男	65	地盤改良工	左肩鎖骨骨折(全治28日)	
事故概要	地盤改良工を施工するための仮設構台施工中に、作業員が仮設構台から4.7m転落し、負傷したもの。				
	労働災害-墜落

ボルト締付け完了後、  
移動する為に安全帯を  
掛け直そうとした際に  
バランスを崩し落下

- ・墜落に対する注意不足。  
など

・地盤改良項を施工するための仮設構台施工中に、作業員が仮設構台から転落し、負傷した。

・当時、被災した作業員は、仮設構台のボルト締め作業を実施しており、作業が終了し、移動するため、安全帯を掛け替えようとした。

・安全帯を掛け替えるため、立ち上がった際、バランスを崩し、転落した。

- ・安全帯の二丁掛けを行う。  
など
