## 鬼怒川・小貝川の安全利用点検を実施しました。

下館河川事務所管内では、河川の利用者が多くなる4、5月の連休前と夏休み前に職員自らが河岸などの水辺周りや階段、堤防や護岸等多くの方が利用される箇所について、安全利用点検を実施しました。

河川(水面を含む)における安全利用点検結果一覧表

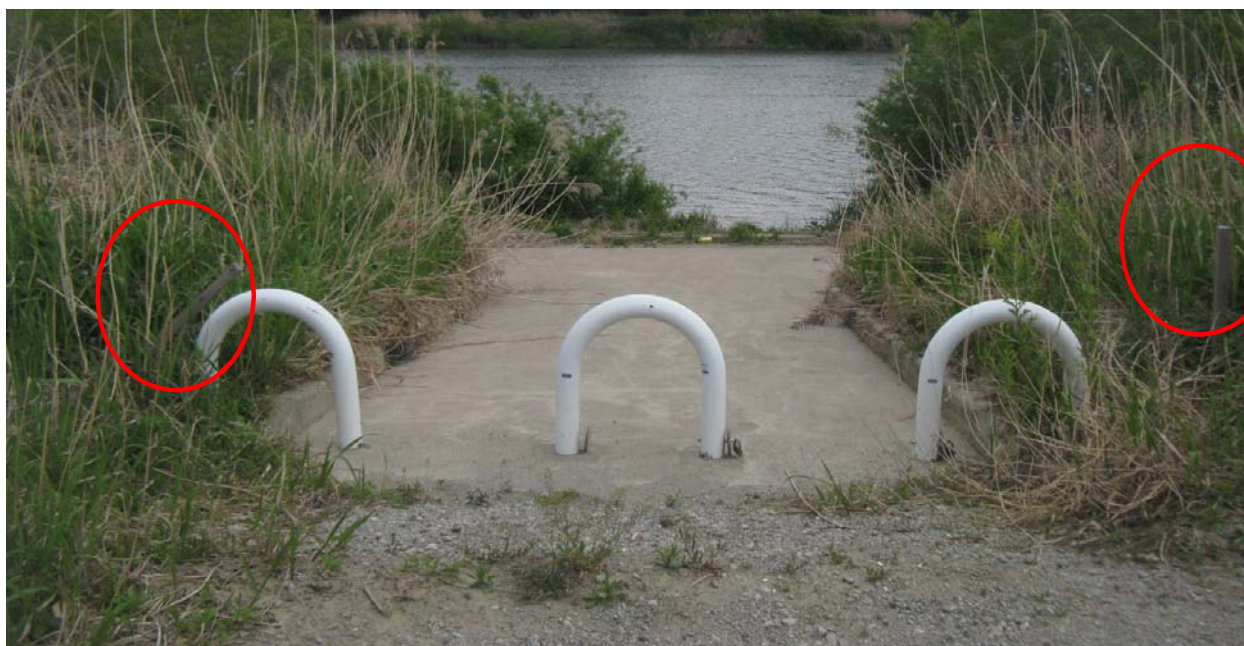
| 施設名 | 繫船通路(三妻床止上緊急船着き場) | 区域番号 | その他－右1 |

| 整備局名 | 関東地方整備局 | 事務所・出張所名 | | | 下館河川事務所 | | 鎌庭出張所 | | | |
|---|---|---|---|---|---|---|---|---|---|---|
| 利根川 | 鬼怒川 | 右岸 | 16k | その他－右1<br>その他－右2 | 繫船通路<br>(三妻床止上緊急船着き場)<br>(三妻床止下緊急船着き場) | H24.4.18 | 注意看板が破損している。(上流側) | 要 | 復旧する。 | 有<br>(平成24年7月) |

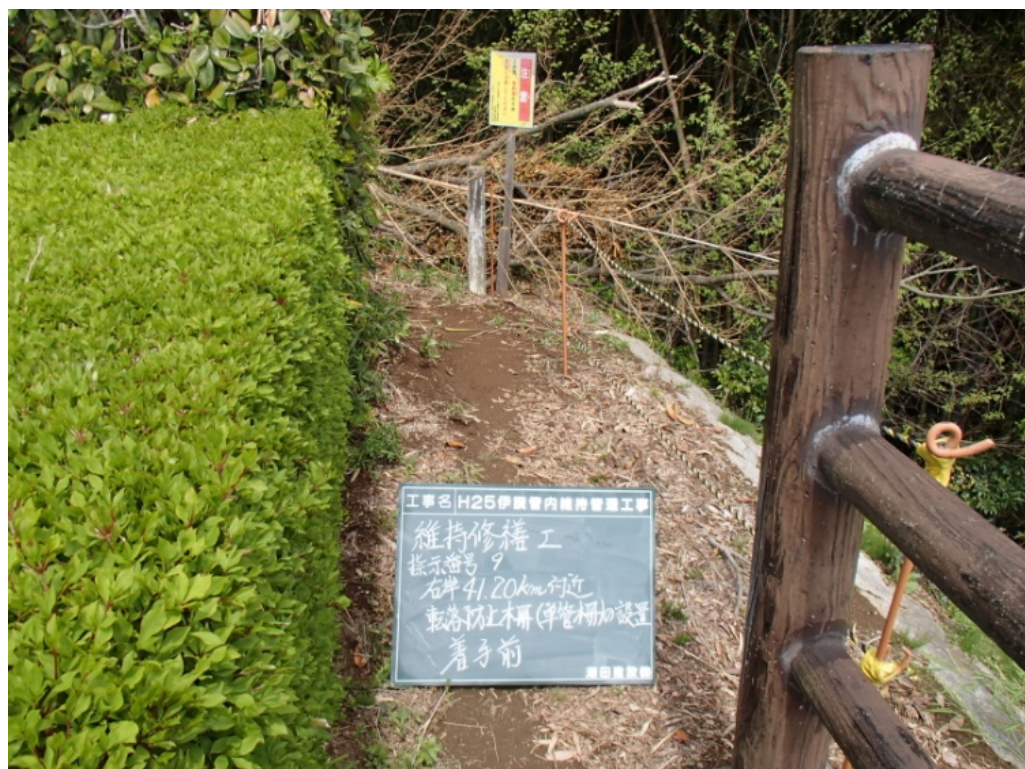
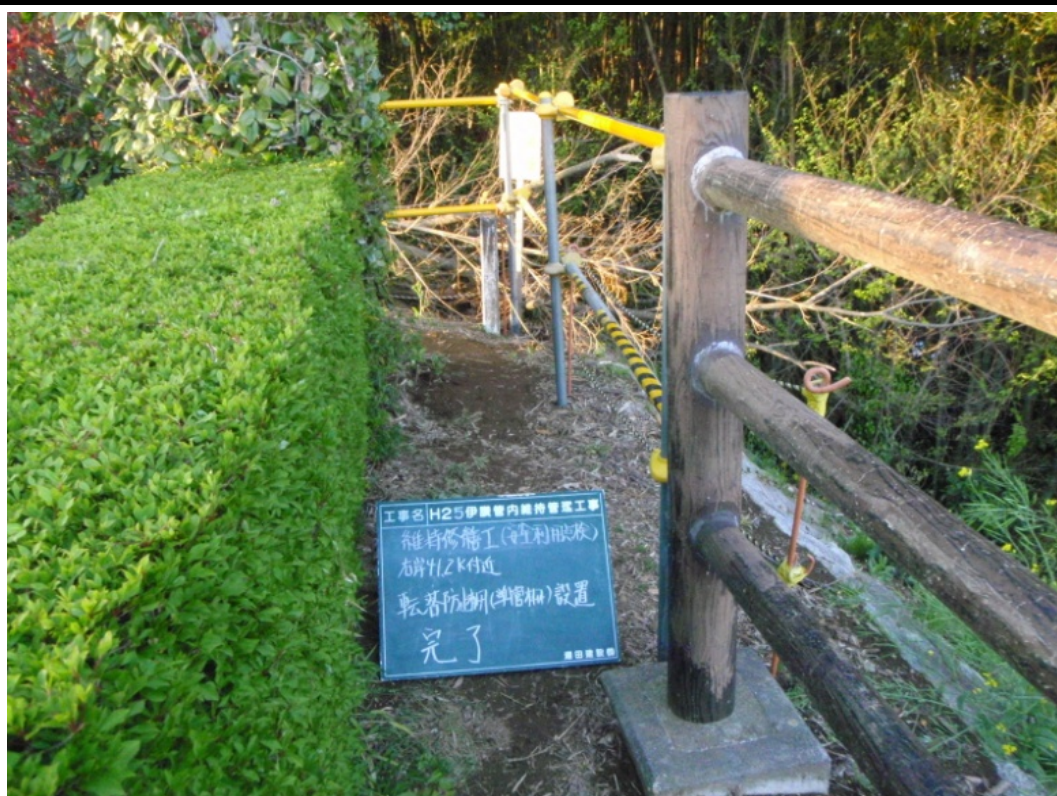
| 施設名 | 高水護岸 | 区域番号 | 高護一右1 |

| 整備局名 | 関東地方整備局 | 事務所・出張所名 | | | 下館河川事務所 | | 伊讃出張所 | | | |
|---|---|---|---|---|---|---|---|---|---|---|
| 利根川 | 鬼怒川 | 右岸 | 40. 65k<br>～41. 15k<br>(650m) | 高護－右1 | 高水護岸 | H24.4.18 | 転落防止柵が一部未設置 | 要 | 単管による転落防止柵の設置 | 有 |

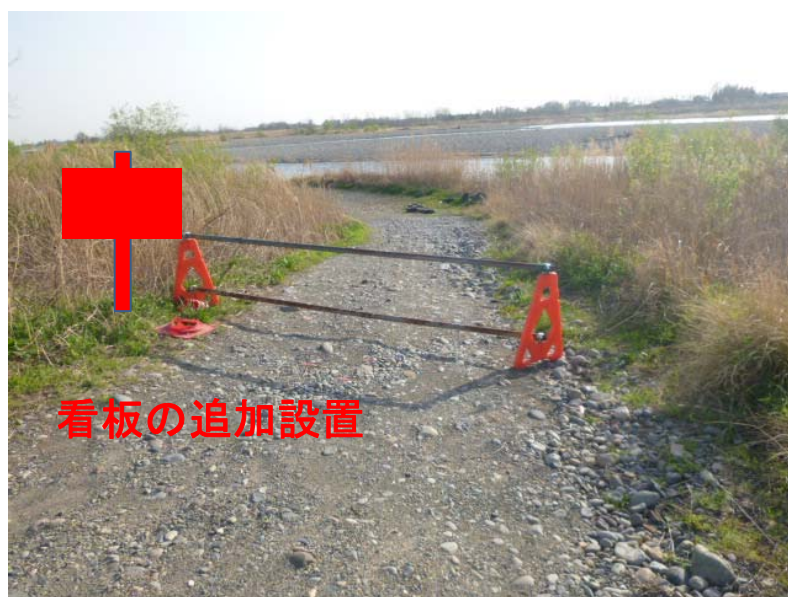
| 施設名 | 根固め等 | 区域番号 | 天岸－左4 |

| | | | 73.25k<br><br>L=200m | 天岸－左4 | 天然河岸 | H25.4.18 | 河岸の洗掘が進んでおり、人、車が転落する危険有り。<br>バリケードは設置されている。 | 要 | 注意看板の設置。 | 有 |

【注意看板の設置】

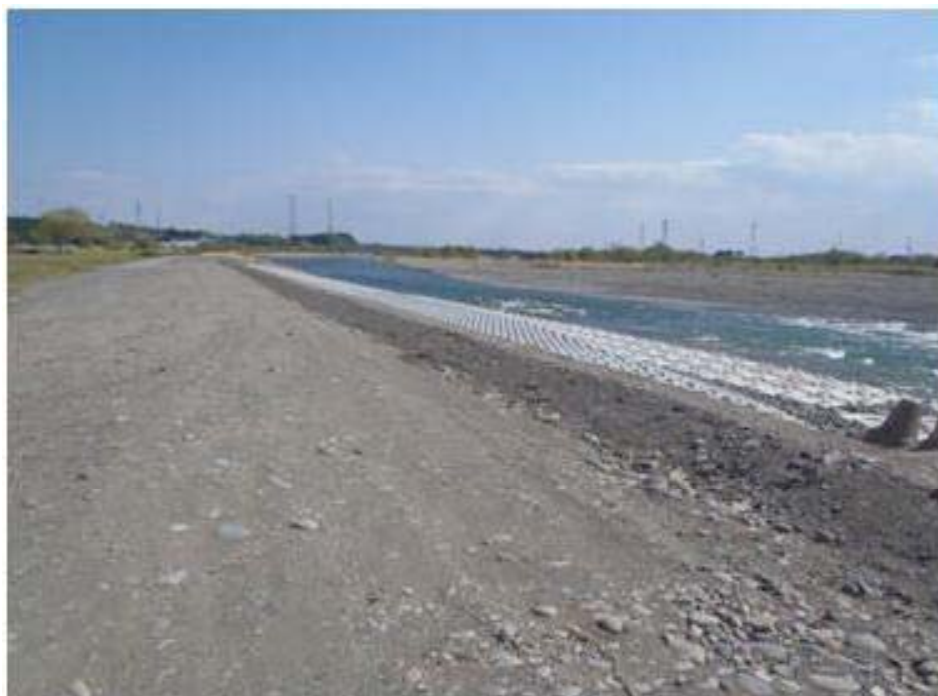
| 施設名 | 低護－1 | 施設名 | 低水護岸 |

| 整備局名 | 関東地方整備局 | 事務所・出張所名 | | | 下館河川事務所 | | 氏家出張所 | | | |
|---|---|---|---|---|---|---|---|---|---|---|
| 利根川 | 鬼怒川 | 左岸 | 84. 5k<br>(90m) | 低護－1 | 低水護岸 | H25.4.17 | 護岸、根固めブロックの上を歩く際は注意が必要 | 要 | 注意喚起看板を設置する | 無 |

[対策前] 危険性の注意喚起

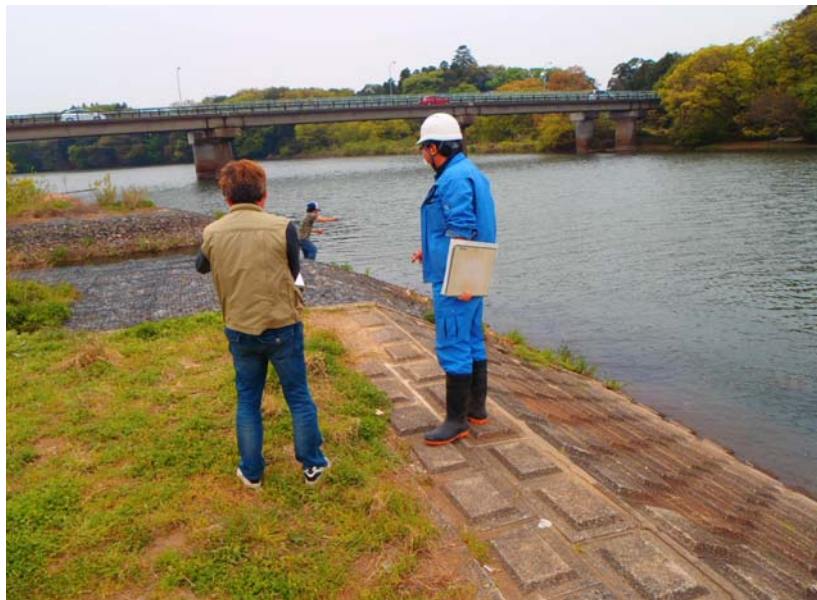
| 施設名 | 低水護岸 | 区域番号 | 低護一左2 |

| 整備局名 | 関東地方整備局 | 事務所・出張所名 | | | 下館河川事務所 | | 藤代出張所 | | | |
|---|---|---|---|---|---|---|---|---|---|---|
| | | 左岸 | 15. 0k～15. 4k<br>(400m) | 低護－左2 | 低水護岸 | H25.4.17 | ・護岸からの転落:危険有り<br>・損傷等の有無:無し<br>・注意喚起の必要性:有り(既設看板の欠落) | 要 | 注意看板を再設置する。 | 有<br>注意看板の設置(H24.4) |

既設の注意喚起看板が欠落している

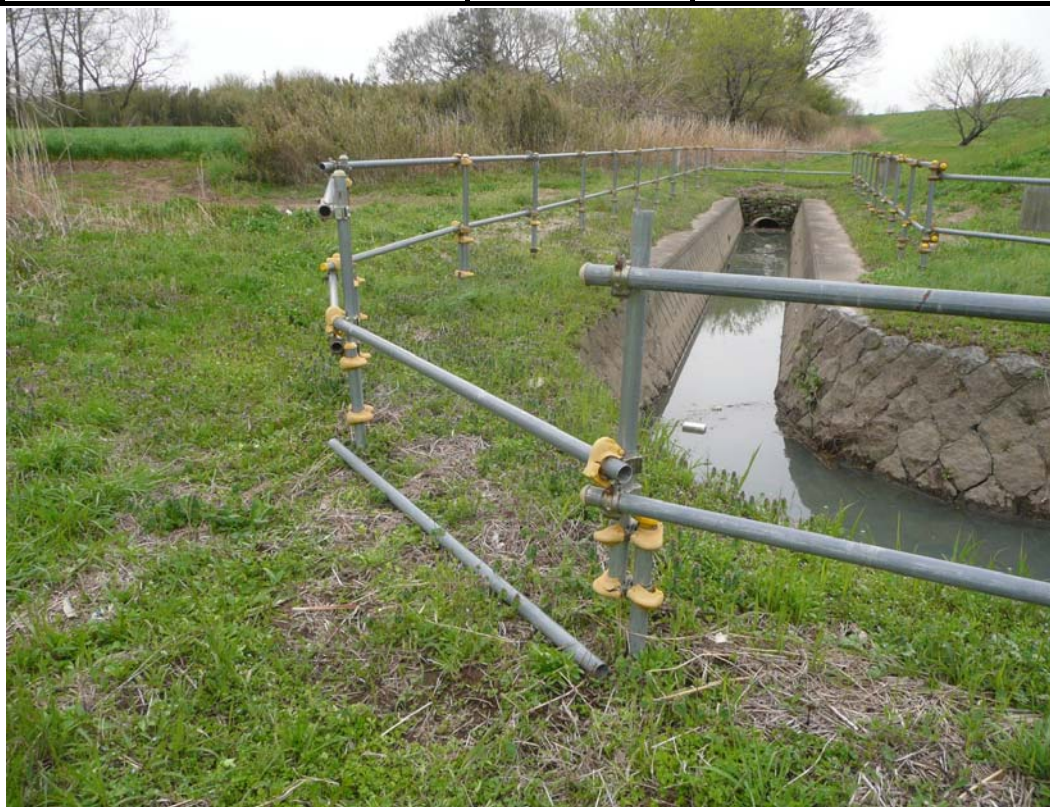
| 施設名 | 館方樋管水路 | 区域番号 | 敷一右2 |

| 整備局名 | 関東地方整備局 | 事務所・出張所名 | | | 下館河川事務所 | | 水海道出張所 | | | |
|---|---|---|---|---|---|---|---|---|---|---|
| | | | 39k-100m<br>～39k<br>(100m) | 敷－右2 | 水路<br>(館方樋管) | H25.4.9<br>～<br>H25.4.17 | 仮設転落防止柵の一部がはずれていた | 要 | 柵の固定(クランプ設置) | 有(H19.4)<br>注意喚起看板<br>仮設転落防止柵 |

仮設転落防止柵の一部がはずれていた

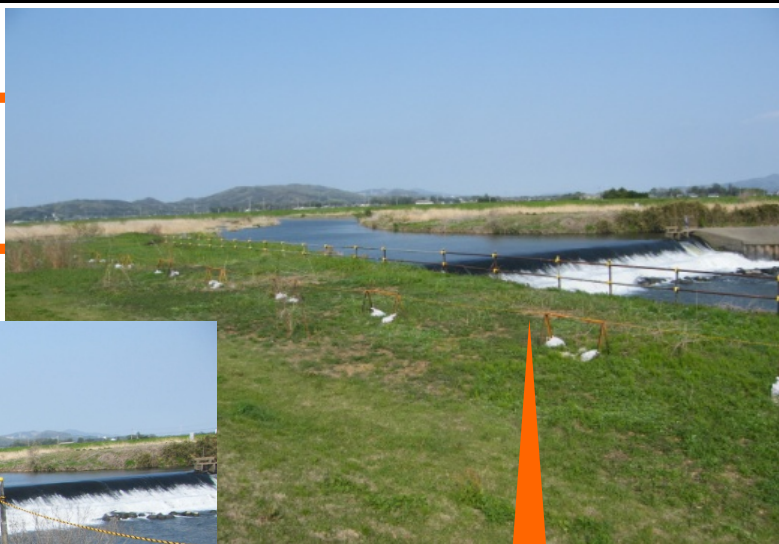
| 施設名 | 低水護岸 | 区域番号 | 低護一右4(65.9k) |

| 整備局名 | 関東地方整備局 | | 事務所・出張所名 | | 下館河川事務所 真岡出張所 | | 点検実施<br>期 間 | 対策の<br>要 否 | 実施予定の応急措置 | 既往の対策の<br>有無 |
|---|---|---|---|---|---|---|---|---|---|---|
| | | | 65.9K | 低護－右4 | 低水護岸 | 河道への転落 | H25.4.15 | 要 | 立入禁止看板の再設置 | 有<br>(H17.4設置) |

自然河岸崩落箇所からの  
転落の可能性

看板の消失
