## 鬼怒川・小貝川の安全利用点検を実施しました。

下館河川事務所管内では、河川の利用者が多くなる4、5月の連休前と夏休み前に職員自らが河岸などの水辺周りや階段、堤防や護岸等多くの方が利用される箇所について、安全利用点検を実施しました。

# 安全利用点検結果(対策箇所写真)

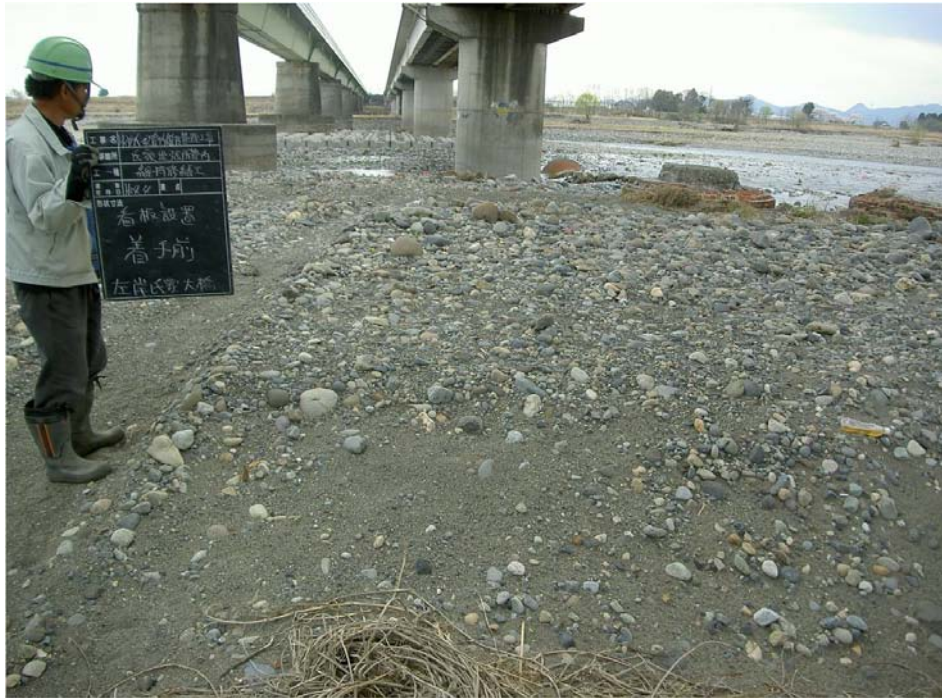
| 施設名 | 低護－2 | 施設名 | 低水護岸 |

| 整備局名 | 関東地方整備局 | 事務所・出張所名 | | | 下館河川事務所 | | | | | |
|---|---|---|---|---|---|---|---|---|---|---|
| | | | 92. 50k<br>(400m) | 低護－2 | 低水護岸 | H24.4.17 | 玉石の上を歩く際は注意が必要 | 要 | 注意看板を設置する | 無 |

[対策前] 危険性の注意喚起

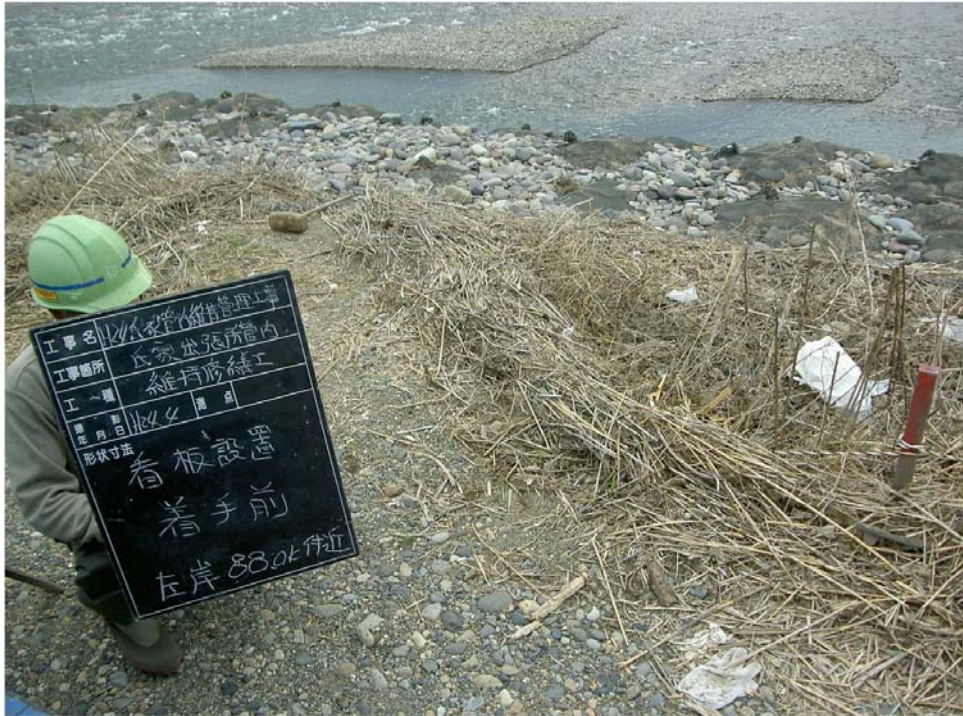
| 施設名 | 低護－3 | 施設名 | 低水護岸 |

| 整備局名 | 関東地方整備局 | 事務所・出張所名 | | | 下館河川事務所 | | | | | |
|---|---|---|---|---|---|---|---|---|---|---|
| | | | 86. 00k<br>(180m) | 低護－3 | 低水護岸 | H24.4.17 | 転落の恐れがある。 | 要 | 注意看板を設置する | 無 |

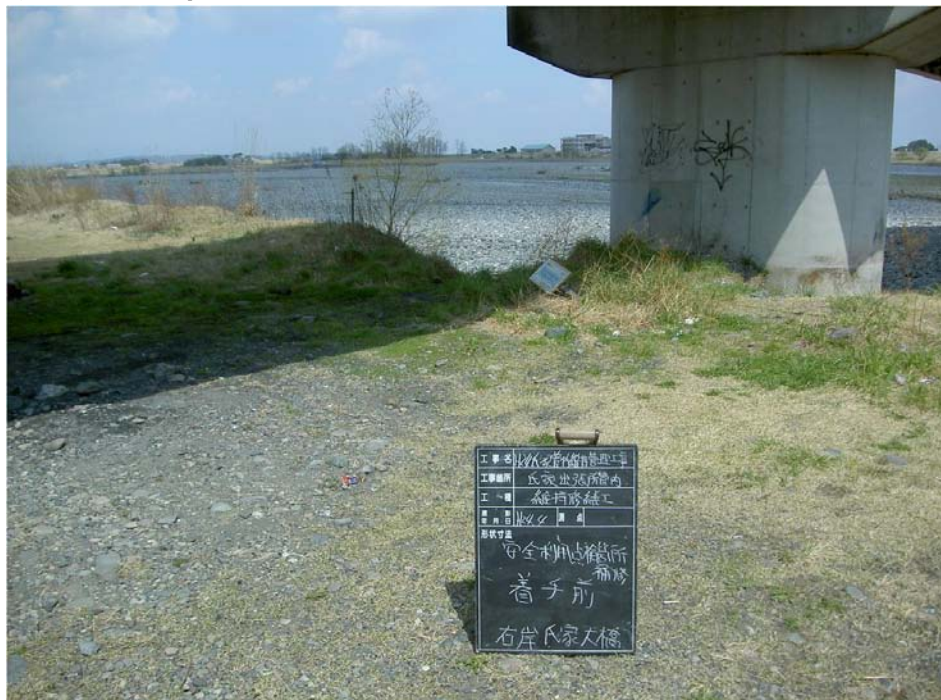
| 施設名 | 敷－1 | 施設名 | 高水敷 |

| 整備局名 | 関東地方整備局 | 事務所・出張所名 | | | 下館河川事務所 | | | | | |
|---|---|---|---|---|---|---|---|---|---|---|
| 利根川 | 鬼怒川 | 右岸 | 92. 50k－70 | 敷－1 | 高水敷 | H24.4.17 | ロープが張られていたが杭が倒れていた。転落の恐れがある。 | 要 | 河岸の法肩に盛り土を行う | 有 |

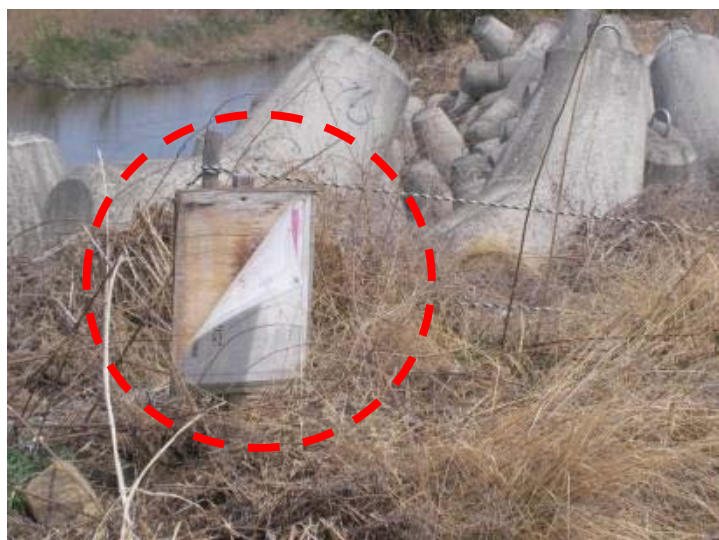
| 施設名 | 根固め | 区域番号 | 親護一左1 |

| 整備局名 | 関東地方整備局 | 事務所・出張所名 | | | 下館河川事務所 | | | | | |
|---|---|---|---|---|---|---|---|---|---|---|
| | | | 78.75k<br><br>L=30m | 低護－左1 | 根固め | 2012/4/13 | 注意看板の破損、トラロープの緩みが見られる。 | 要 | 注意看板の修復。<br>トラロープの張り直し。 | 有 |

【注意看板の破損、トラロープの張り直し】

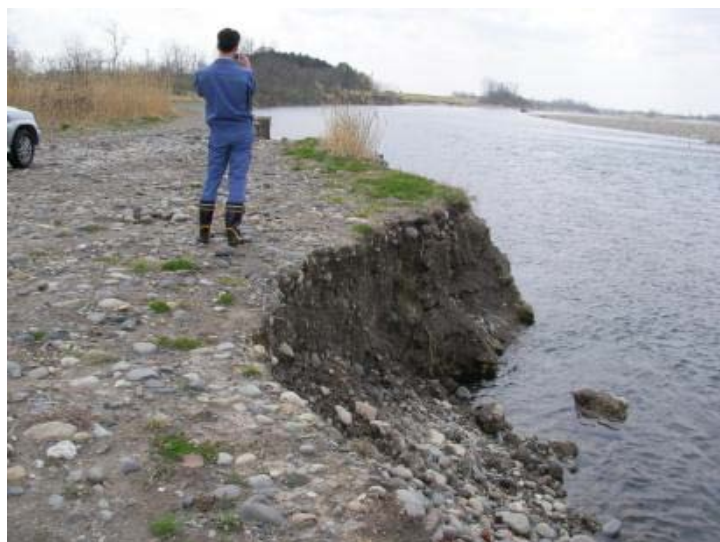
| 施設名 | 天然河岸 | 区域番号 | 天岸一左4 |

| 整備局名 | 関東地方整備局 | 事務所・出張所名 | | | 下館河川事務所 | | | | | |
|---|---|---|---|---|---|---|---|---|---|---|
| | | | 73.25k<br><br>L=200m | 天岸－左4 | 天然河岸 | 2012/4/17 | 河岸の洗掘が進んでおり、人、車が転落する危険有り。 | 要 | バリケードの設置。 | |

【バリケードの設置】

※現場へ入る管理用通路の入り口を、バリケードで封鎖。

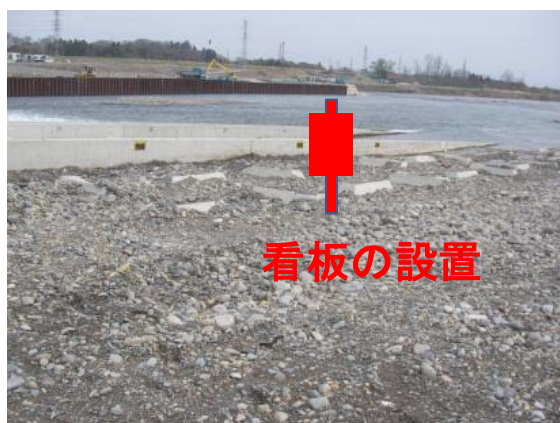
| 施設名 | 勝瓜魚道及びその周辺 | 区域番号 | 水面一右4 |

| 整備局名 | 関東地方整備局 | 事務所・出張所名 | | | 下館河川事務所 | | | | | |
|---|---|---|---|---|---|---|---|---|---|---|
| | | | 66.75k | 水面-右4 | 勝瓜魚道<br>勝瓜頭首工<br>及びその周辺 | 2012/4/13 | 注意看板の一部破損。ジェットスキー<br>利用者への看板が無くなっている。<br>(23年度の洪水による流出と思われる。) | 要 | 注意看板の修復。<br>注意看板の設置。 | 有 |

【注意看板の修復、追加設置】

↑ 魚道付近へ注意看板の追加

← 水上バイク利用者への注意喚起

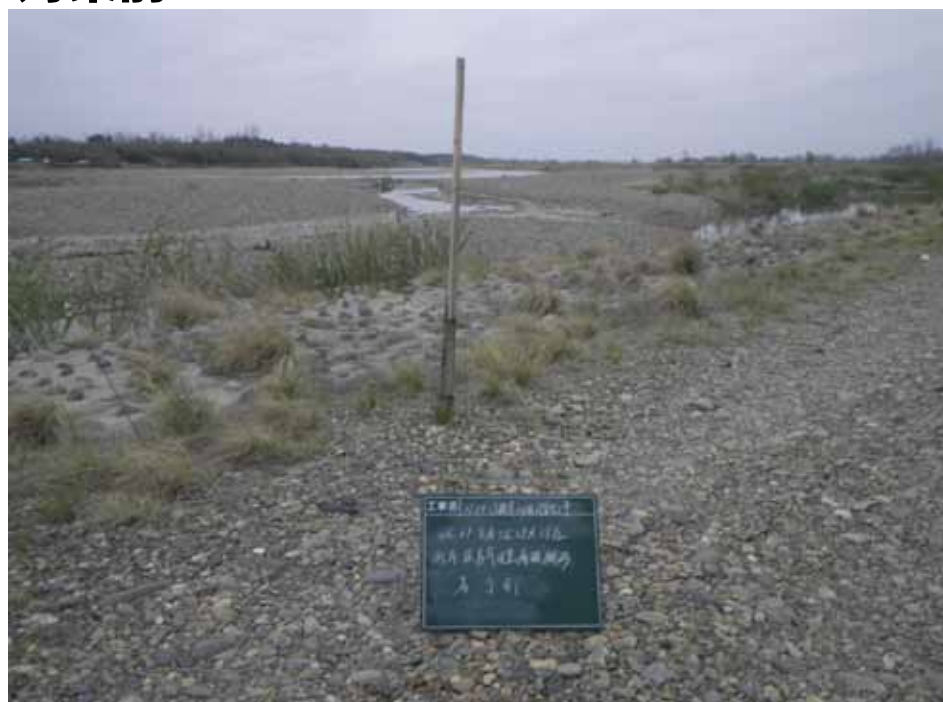
| 施設名 | 低水護岸 | 区域番号 | 低護－左2 |

| 整備局名 | 関東地方整備局 | 事務所・出張所名 | | | 下館河川事務所 | | | | | |
|---|---|---|---|---|---|---|---|---|---|---|
| | | | 56. 7k<br>～57. 0k<br>(300m) | 低護－左2 | 低水護岸 | H24.4.17 | 護岸・階段護岸付近に注意喚起<br>看板補修・補充 | 要 | 護岸・階段護岸付近に注意喚<br>起看板補修・補充 | 有 |

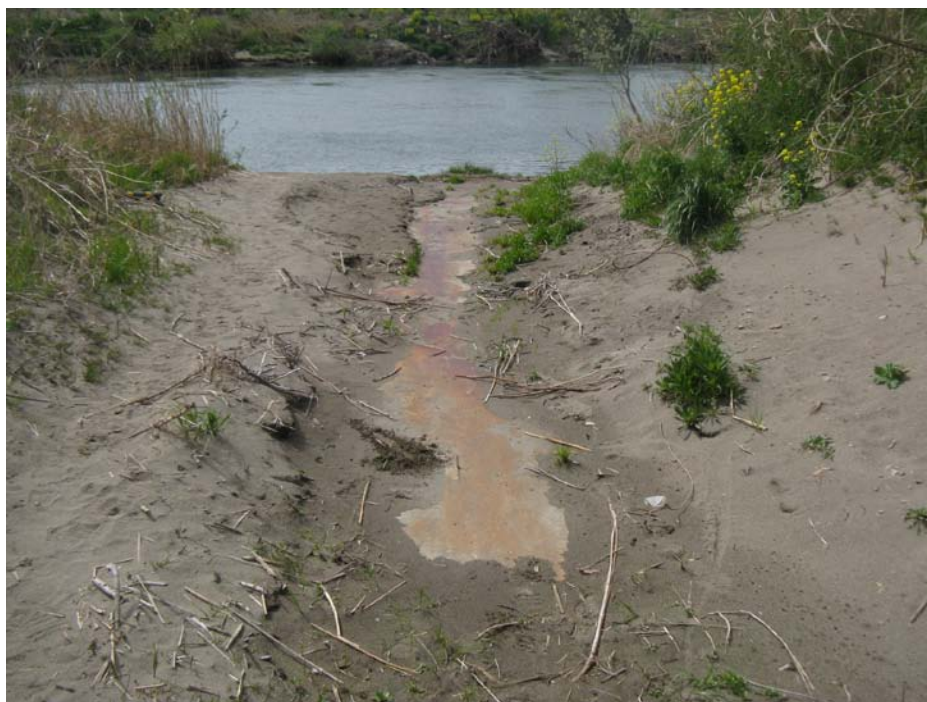
| 施設名 | 繋船通路(石下緊急船着き場) | 区域番号 | その他－左1 |

| 整備局名 | 関東地方整備局 | 事務所・出張所名 | | | 下館河川事務所 | | | | | |
|---|---|---|---|---|---|---|---|---|---|---|
| | | | 22. 25k | その他一左1 | 繫船通路<br>(石下緊急船着き場) | 4月13日 | 注意看板がない。<br>船着き場に土砂が溜まっている。<br>進入防止柵がない。 | 要 | 注意看板を設置する。<br>土砂を撤去する。<br>進入防止柵を設置する。 | 有<br>(平成23年7月) |

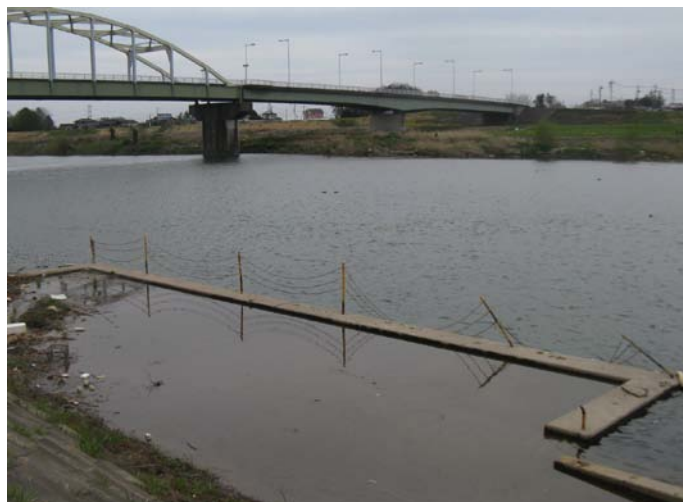
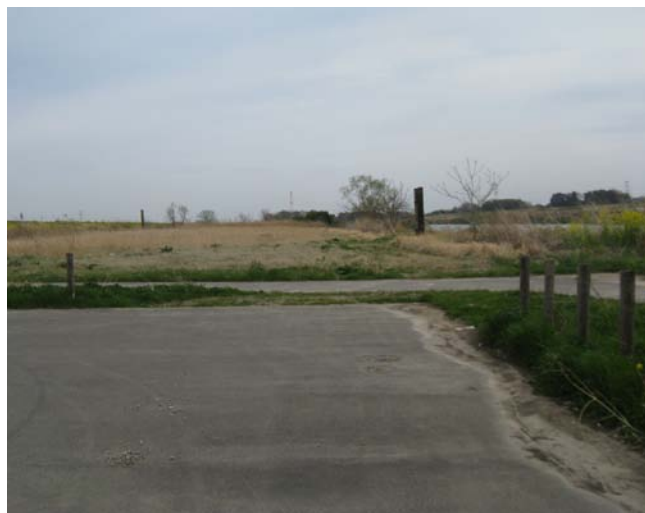
| 施設名 | 水辺の楽校 | 区域番号 | 親一左1 |

| 整備局名 | 関東地方整備局 | 事務所・出張所名 | | | 下館河川事務所 | | | | | |
|---|---|---|---|---|---|---|---|---|---|---|
| | | | 27. 25k<br>～28. 0k<br>(750m) | 親一左1 | 水辺の楽校 | 4月13日 | 船着き場の転落防止柵が損傷している。<br>駐車場に設置している立入防止<br>杭が一部ない。 | 要 | 補修する。<br>復旧する。 | 有<br>(平成23年7月) |

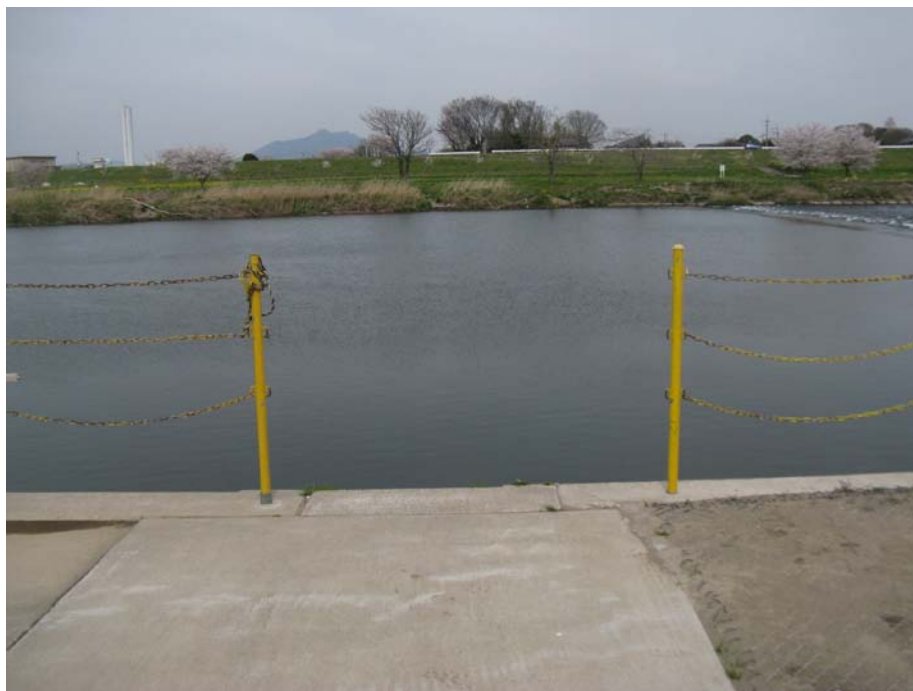
| 施設名 | 水辺の楽校 | 区域番号 | 親一右1 |

| 整備局名 | 関東地方整備局 | 事務所・出張所名 | | | 下館河川事務所 | | | | | |
|---|---|---|---|---|---|---|---|---|---|---|
| | | | 27. 25k<br>～28. 0k<br>(750m) | 親－右1 | 水辺の楽校 | 4月13日 | 転落防止柵が鎖で繋がれていない | 要 | ロープで養生 | 有<br>(平成23年7月) |

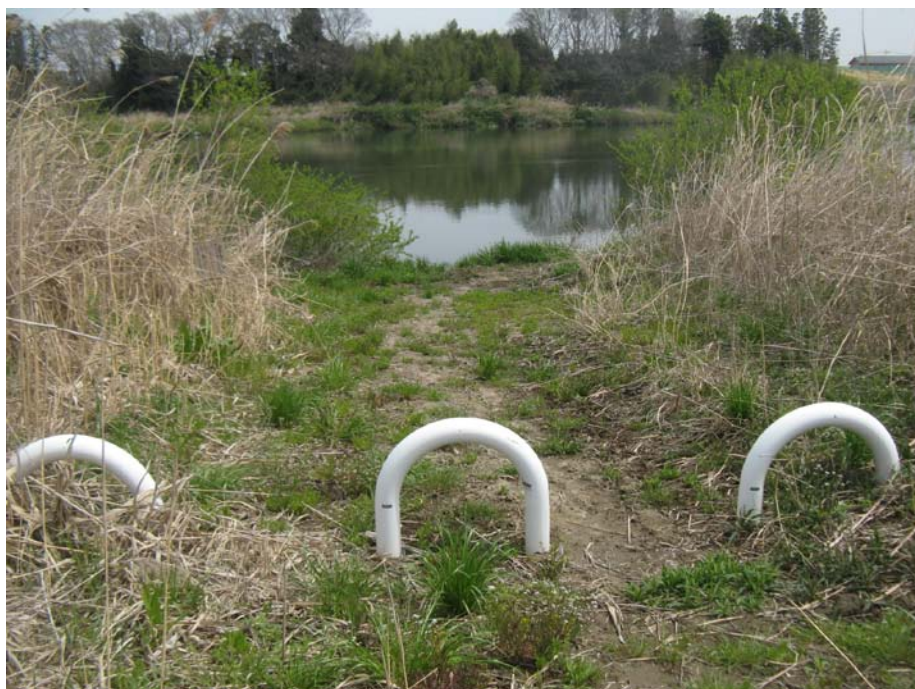
| 施設名 | 繋船通路(三妻床止上緊急船着き場) | 区域番号 | その他－右1 |

| 整備局名 | 関東地方整備局 | 事務所・出張所名 | | | 下館河川事務所 | | | | | |
|---|---|---|---|---|---|---|---|---|---|---|
| 利根川 | 鬼怒川 | 右岸 | 16k | その他－右1<br>その他－右2 | 繫船通路<br>(三妻床止上緊急船着き場)<br>(三妻床止下緊急船着き場) | 4月13日 | 船着き場に土砂が溜まっている。<br>【三妻床止上流側】 | 要 | 土砂を撤去する。 | 有<br>(平成23年7月) |

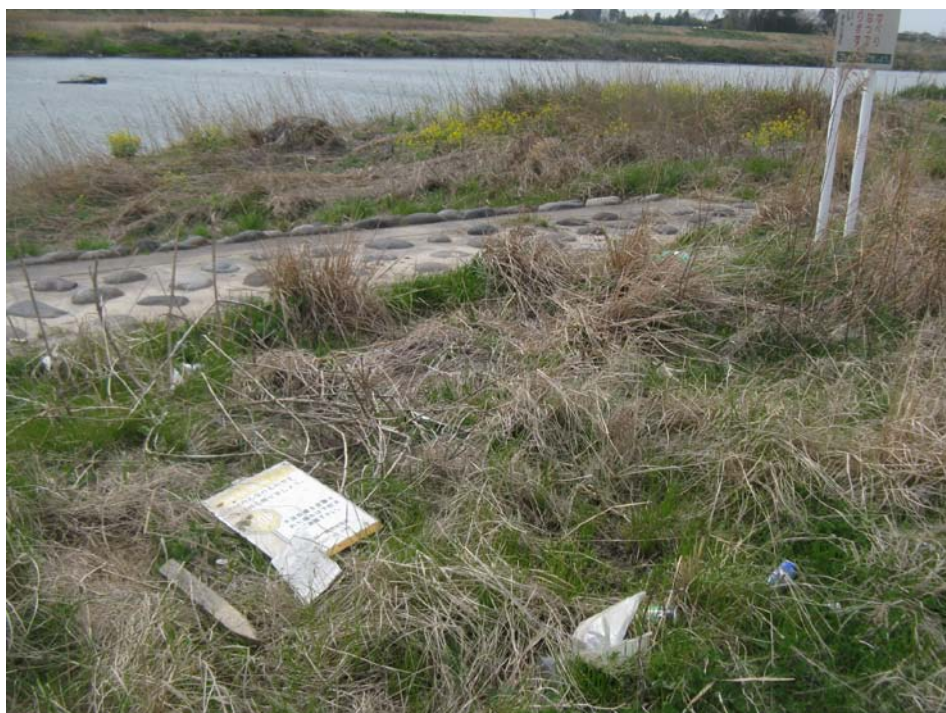
| 施設名 | 床止め(鎌庭第一床止め) | 区域番号 | 堰－5 |

| 整備局名 | 関東地方整備局 | 事務所・出張所名 | | | 下館河川事務所 | | | | | |
|---|---|---|---|---|---|---|---|---|---|---|
| | | | 26. 6k | 堰一5 | 床止め<br>(鎌庭第一床止め) | 4月13日 | 注意看板が破損している。 | 要 | 復旧する。 | 有<br>(平成23年7月) |

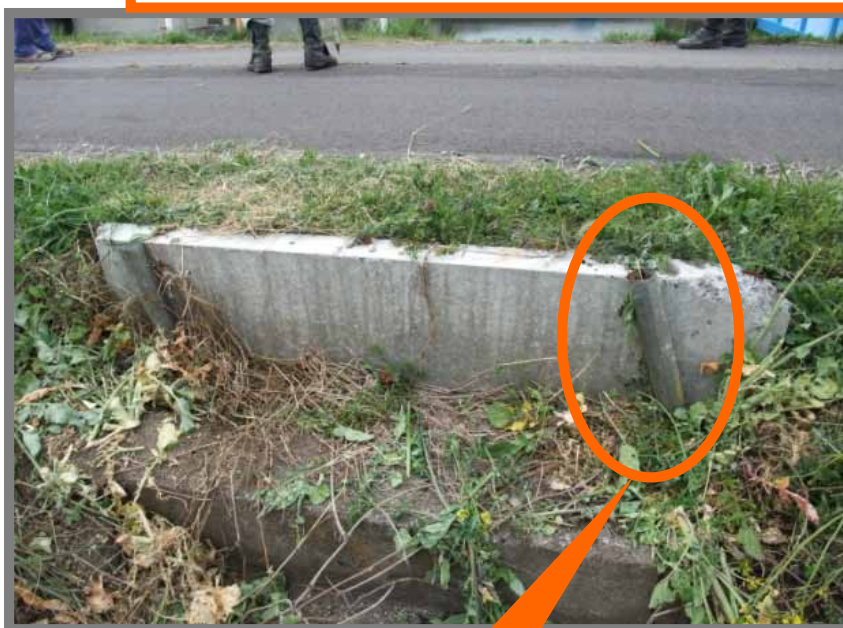
| 施設名 | 階段 | 区域番号 | 階－左1 |

| 整備局名 | 関東地方整備局 | 事務所・出張所名 | | | 下館河川事務所 | | | | | |
|---|---|---|---|---|---|---|---|---|---|---|
| 利根川 | 小貝川 | 左岸 | 75.9k | 階－左1 | 階段 | H24.4.16 | 現在設置してある段差解消対策<br>に損傷がみられる | 要 | 既設段差解消対策の補修<br>不法投棄警告看板の補修 | 有<br>(H20.4設置) |

階段最上段の損壊による転落の可能性

単管にぐらつき有り

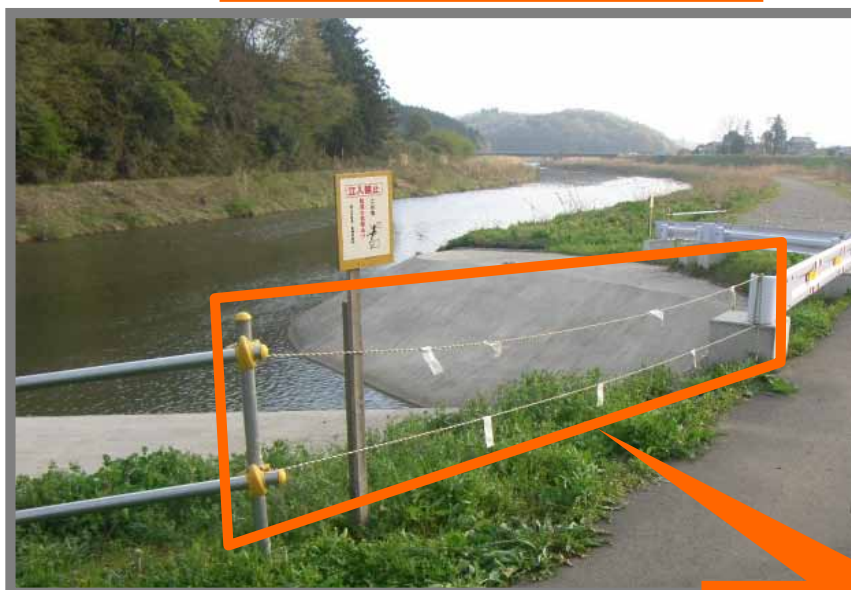
| 施設名 | 管理用通路 | 区域番号 | 敷－右1 |

| 整備局名 | 関東地方整備局 | 事務所・出張所名 | | | 下館河川事務所 | | | | | |
|---|---|---|---|---|---|---|---|---|---|---|
| 利根川 | 小貝川 | 右岸 | 77.0k～77.2k | 敷－右1 | 管理用通路 | H24.4.16 | 現在設置してある進入防止策に<br>損傷がみられる | 要 | 既設進入防止策の補修(ロー<br>プの張り直し) | 有<br>(H22.4設置) |

河道への転落の可能性

進入防止柵の劣化

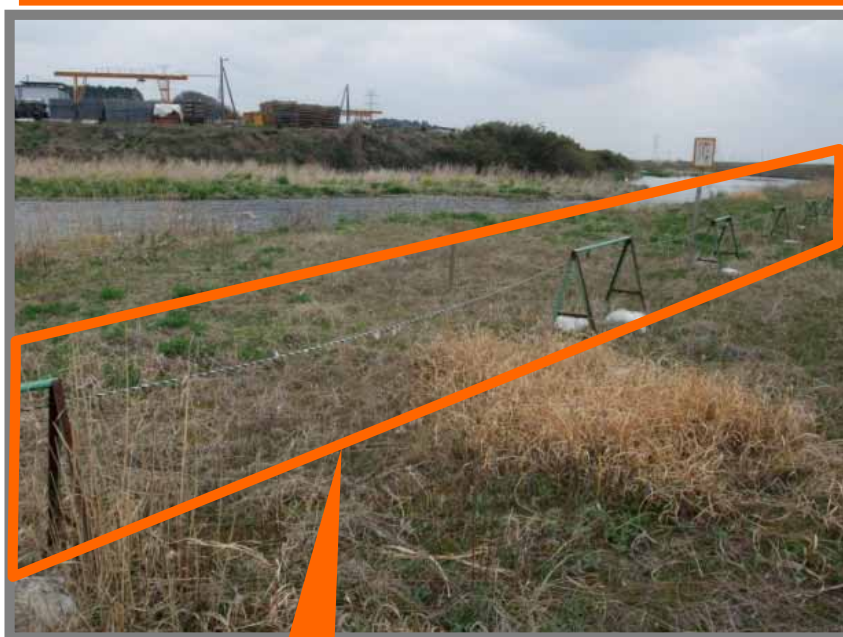
| 施設名 | 自然河岸 | 区域番号 | 低護－右1 |

| 整備局名 | 関東地方整備局 | 事務所・出張所名 | | | 下館河川事務所 | | | | | |
|---|---|---|---|---|---|---|---|---|---|---|
| | | | 70.0k | 低護－右1 | 自然河岸 | H24.4.16 | 現在設置してある進入防止策に<br>損傷がみられる | 要 | 注意喚起看板の再設置<br>既設進入防止策の補修(ロー<br>プの張り直し) | 有<br>(H17.9設置) |

自然河岸の崩落箇所から転落の可能性

進入防止柵の劣化

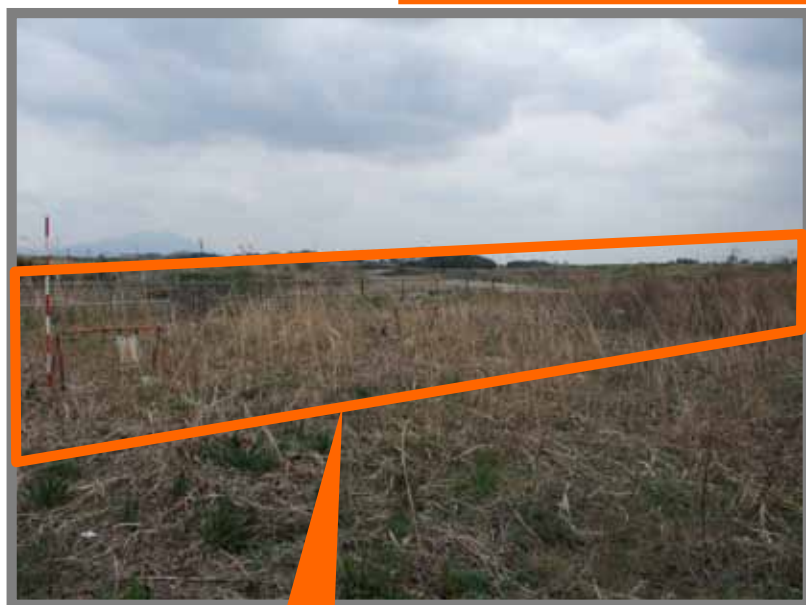
| 施設名 | 低水護岸 | 区域番号 | 低－右2 |

河道への転落の可能性

進入防止柵の劣化

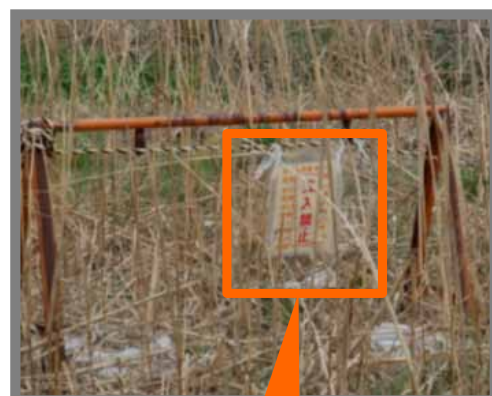
看板の老朽化

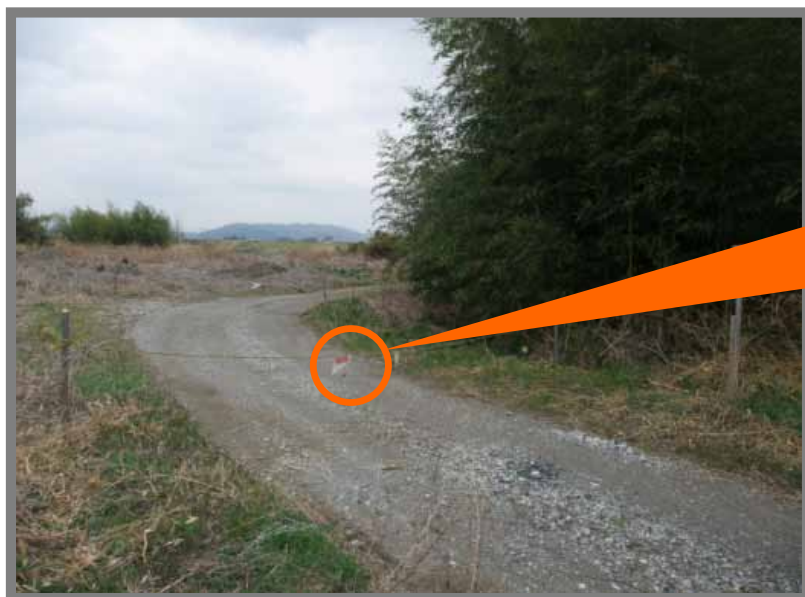
| 施設名 | 低水護岸 | 区域番号 | 低護－右3 |

| 整備局名 | 関東地方整備局 | 事務所・出張所名 | | | 下館河川事務所 | | | | | |
|---|---|---|---|---|---|---|---|---|---|---|
| | | | 64.9K | 低護－右3 | 低水護岸 | H24.4.16 | 現在設置してある進入防止策に<br>損傷がみられる | 要 | 注意喚起看板の再設置<br>既設進入防止策の補修(ロー<br>プの張り直し) | 有<br>(河岸部：H21.4設置)<br>(通路部：H22.3設置) |

管理用道路への進入の可能性

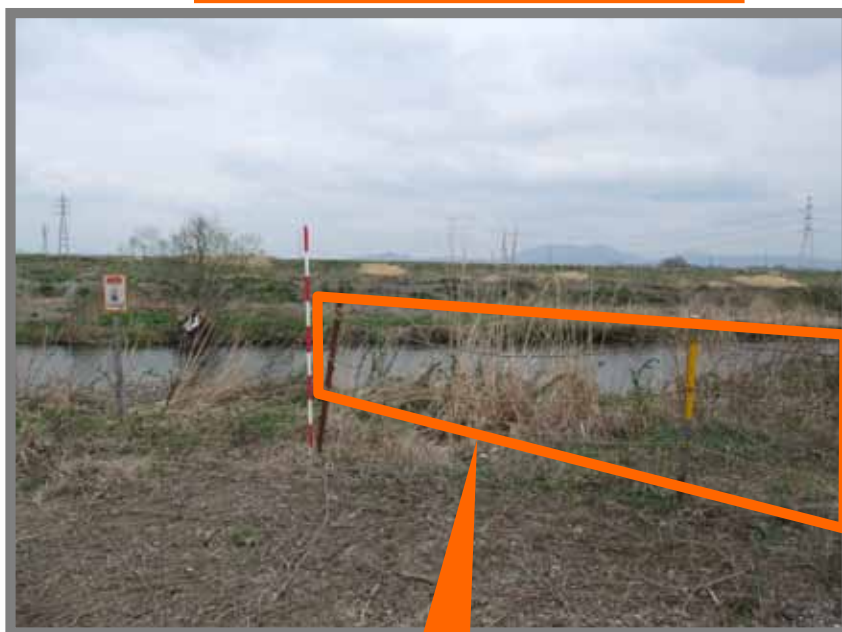
| 施設名 | 低水護岸 | 区域番号 | 低護－右4 |

河道への転落の可能性

注意看板が無い

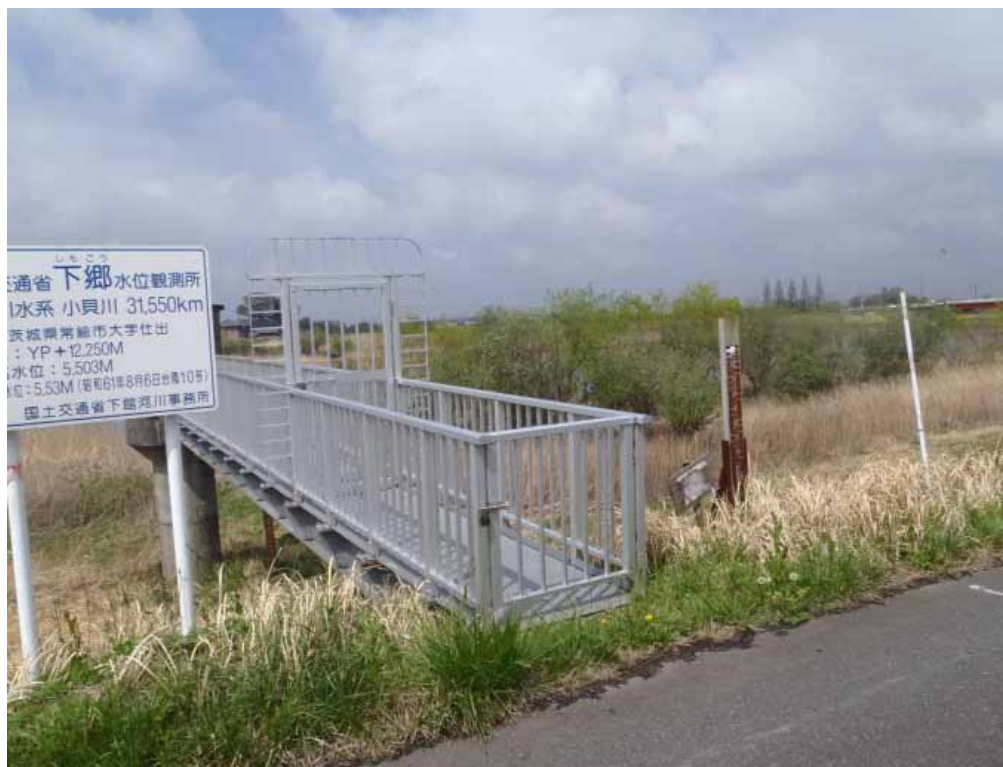
| 施設名 | 下郷水位観測所 | 区域番号 | 水観－左1 |

| 整備局名 | 関東地方整備局 | 事務所・出張所名 | | | 下館河川事務所 | | | | | |
|---|---|---|---|---|---|---|---|---|---|---|
| | | | 31k+600m | 水観一左1 | 水位観測所<br>(下郷水位流量観測所) | H24.4.18<br>～<br>H24.4.23 | 立入り禁止看板なし | 有 | 立入り禁止看板を設置 | |

立入り禁止看板がない

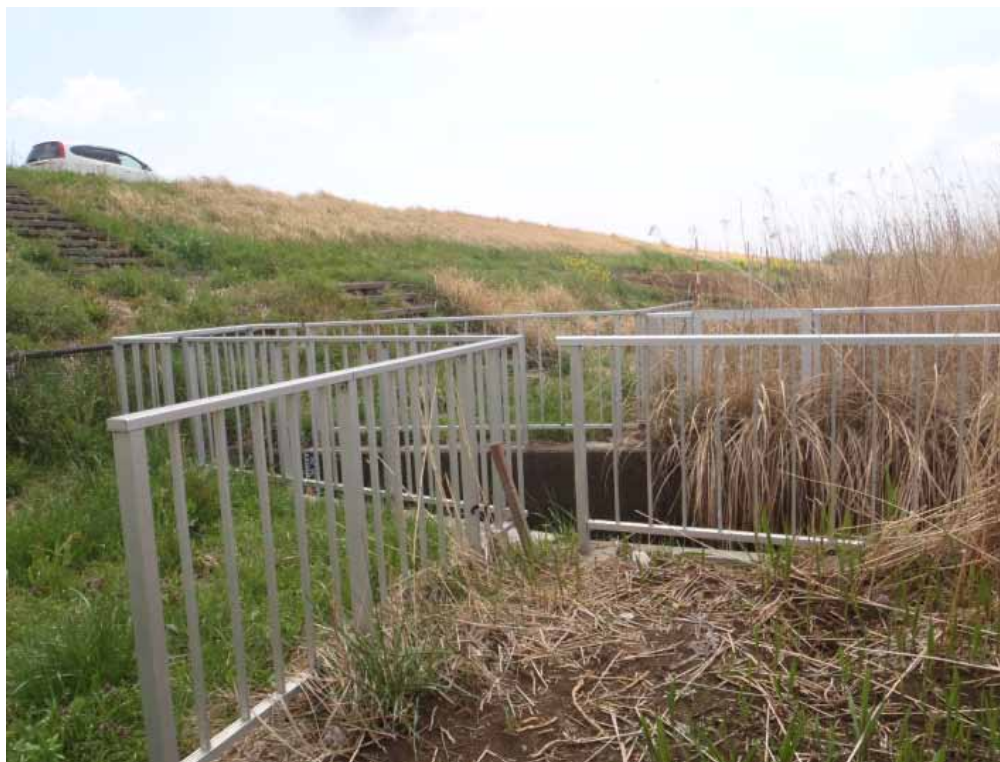
| 施設名 | 上蛇排水樋管 | 区域番号 | 樋一右5 |

| 整備局名 | 関東地方整備局 | 事務所・出張所名 | | | 下館河川事務所 | | | | | |
|---|---|---|---|---|---|---|---|---|---|---|
| 利根川 | 小貝川 | 右岸 | 31k+800m | 樋一右5 | 樋管<br>(上蛇排水樋管) | H24.4.18<br>～<br>H24.4.23 | 川裏転落防止柵に隙間あり | 有 | 川裏転落防止柵の隙間を<br>虎ロープで養生 | 有<br>注意喚起看板 |

転落防止柵に隙間有り

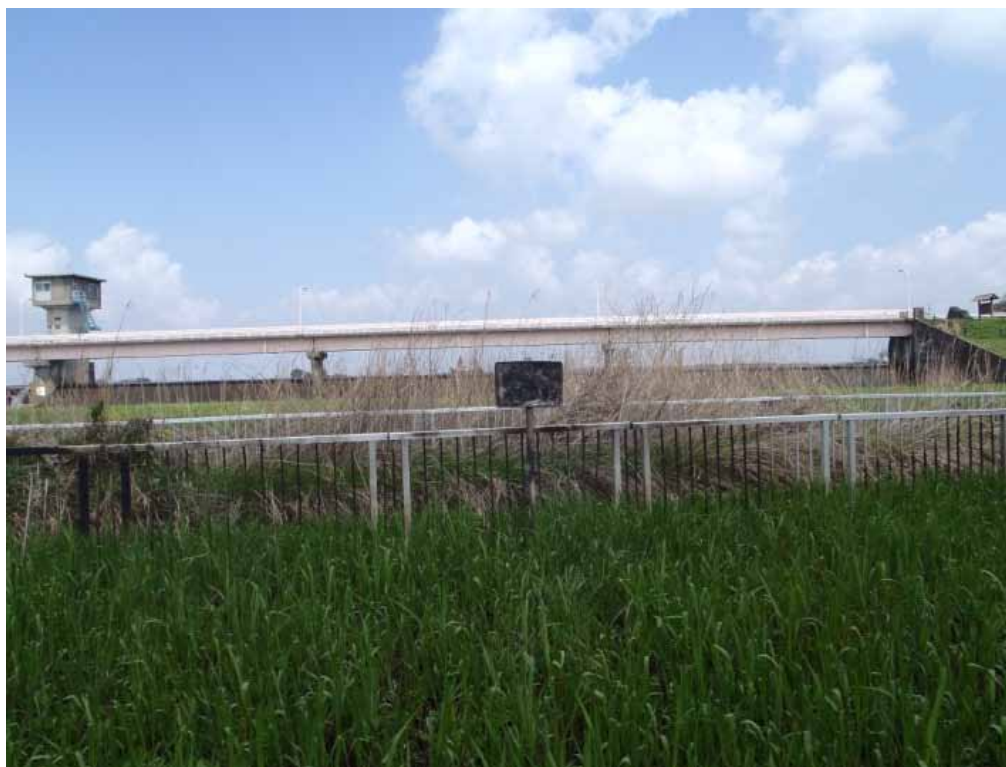
| 施設名 | 水路 (離山水路) | 区域番号 | 敷一左1 |

| 整備局名 | 関東地方整備局 | 事務所・出張所名 | | | 下館河川事務所 | | | | | |
|---|---|---|---|---|---|---|---|---|---|---|
| | | | 26k+900m<br>～27k<br>(100m) | 敷一左1 | 水路(離山水路)<br>(福岡堰左岸下流) | H24.4.18<br>～<br>H24.4.23 | 転落防止看板が焼失<br>転落防止柵が一部折れている | 有 | 転落防止看板設置<br>転落防止柵の隙間を<br>虎ロープで養生 | 有<br>注意喚起看板 |

転落禁止看板が焼失

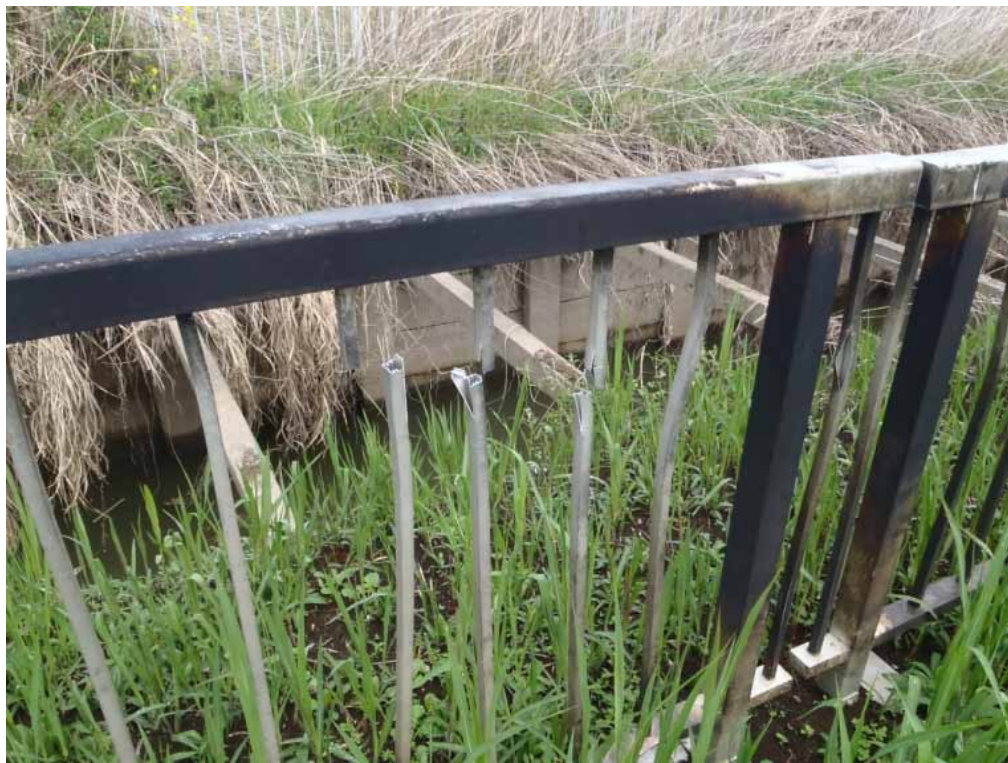
| 施設名 | 水路 (離山水路) | 区域番号 | 敷一左1 |

転落防止柵が何本か折れている

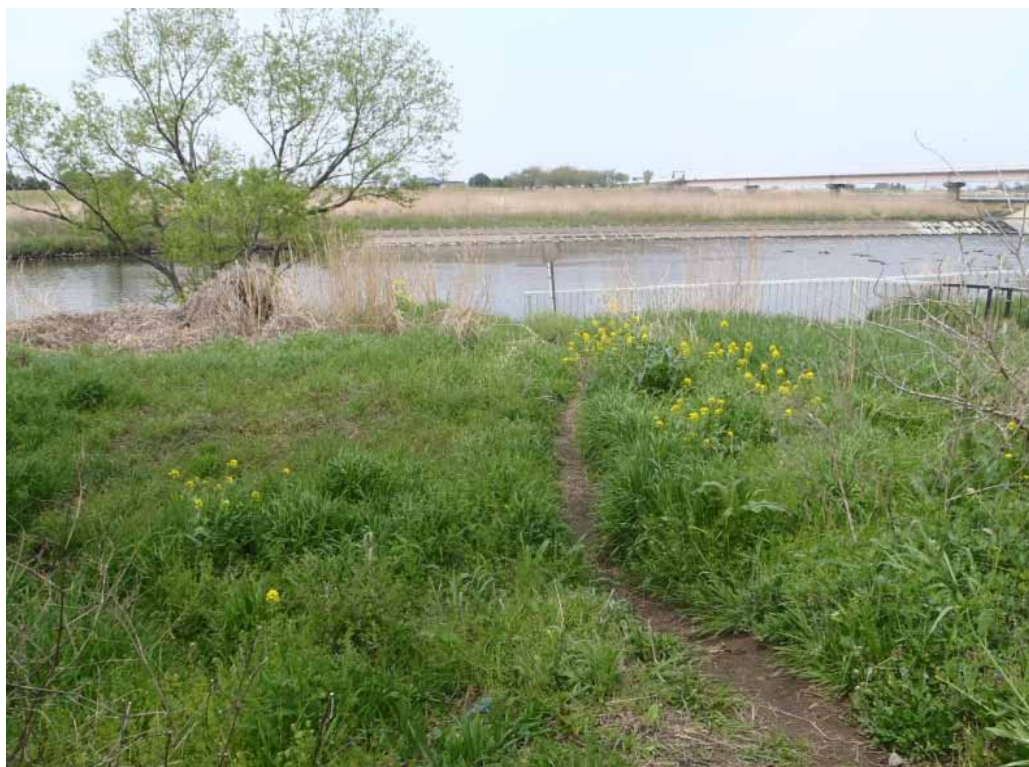
| 施設名 | 根固め | 区域番号 | 根－左1 |

| 整備局名 | 関東地方整備局 | 事務所・出張所名 | | | 下館河川事務所 | | | | | |
|---|---|---|---|---|---|---|---|---|---|---|
| | | | 26k+800m<br>～26k+900m<br>(100m) | 根－左1 | 根固め | H24.4.18<br>～<br>H24.4.23 | 注意看板が消失 | 有 | 注意看板を設置 | 有<br>注意喚起看板 |

転落注意看板が消失

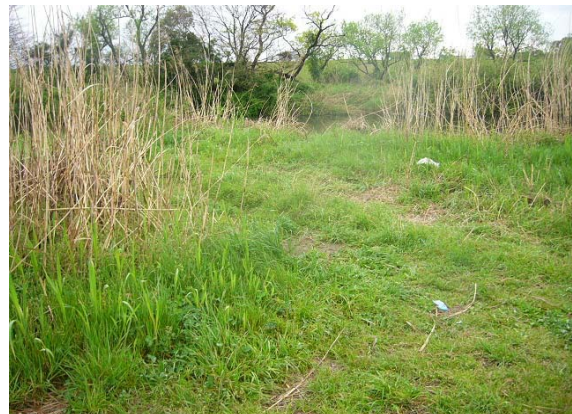
| 施設名 | 低水護岸 | 区域番号 | 低護一右4 |

| 整備局名 | 関東地方整備局 | 事務所・出張所名 | | | 下館河川事務所 | | | | | |
|---|---|---|---|---|---|---|---|---|---|---|
| 利根川 | 小貝川 | 右岸 | 3. 4k～3. 6k<br>(200m) | 低護一右4 | 低水護岸 | H24.4.18 | 転落:危険性あり<br>施設の状況:異状なし<br>注意喚起:看板未設置 看板必要 | 要 | 注意喚起看板の再設置<br>(2箇所) | 有<br>注意看板の更新 |

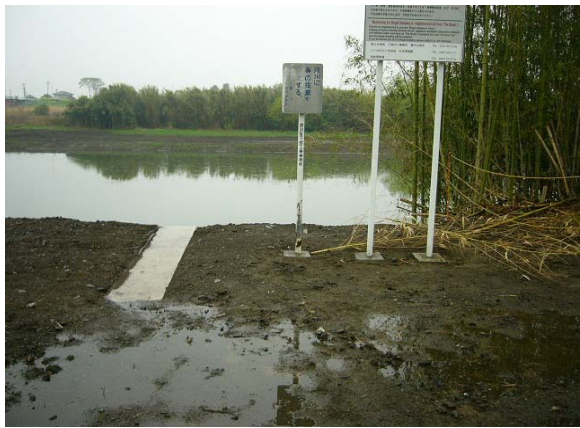
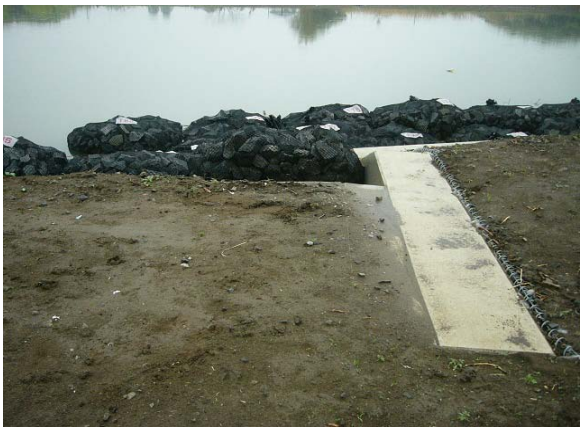
| 施設名 | 低水護岸 | 区域番号 | 低護-右6 |

| 整備局名 | 関東地方整備局 | 事務所・出張所名 | | | 下館河川事務所 | | | | | |
|---|---|---|---|---|---|---|---|---|---|---|
| | | | 19. 4k～20m<br>～19. 4+140m<br>(160m) | 低護一右6 | 低水護岸 | H24.4.18 | 転落:危険性あり<br>施設の状況:異状なし(H23築堤護岸工事)<br>注意喚起:看板未設置 看板必要 | 要 | 注意喚起看板の設置<br>(2箇所) | 無 |

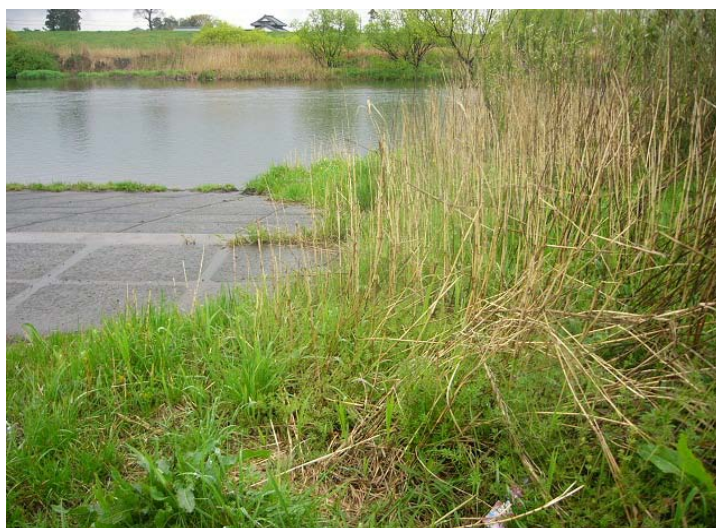
| 施設名 | スロープ・階段 | 区域番号 | 親-左1 |

| 整備局名 | 関東地方整備局 | 事務所・出張所名 | | | 下館河川事務所 | | | | | |
|---|---|---|---|---|---|---|---|---|---|---|
| | | | 5. 0k | 親一左1 | スロープ・階段 | H24.4.18 | 転落:危険性あり<br>施設の状況:異状なし<br>注意喚起:看板未設置 看板必要 | 要 | 注意喚起看板の設置<br>(2箇所) | 無 |

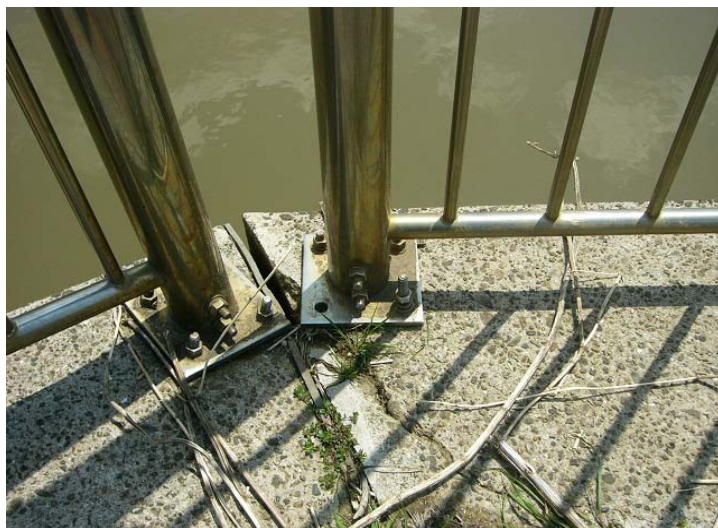
| 施設名 | 伊丹水門 | 区域番号 | 水門一左1 |

| 整備局名 | 関東地方整備局 | 事務所・出張所名 | | | 下館河川事務所 | | | | | |
|---|---|---|---|---|---|---|---|---|---|---|
| | | | 6. 0k+100m | 水門一左1 | 伊丹水門 | H24.4.18 | 転落:危険性なし<br>施設の状況:転落防止柵のボルト<br>緩み | 要 | ボルトの締め直し | 無 |

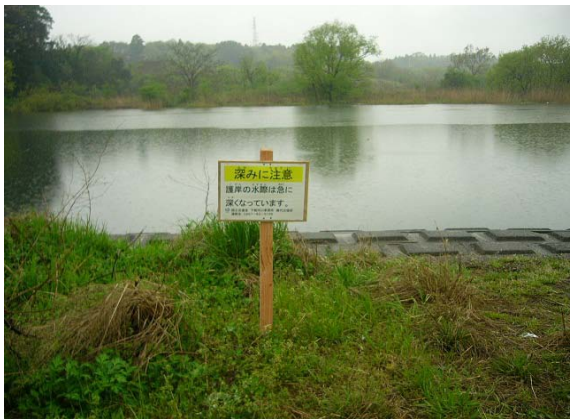
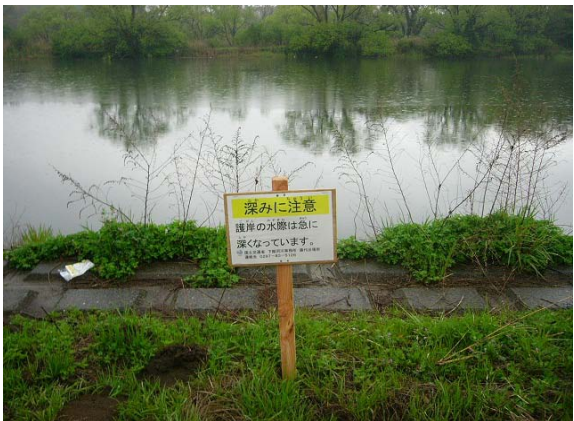
| 施設名 | 低水護岸 | 区域番号 | 低護一左2 |

| 整備局名 | 関東地方整備局 | 事務所・出張所名 | | | 下館河川事務所 | | | | | |
|---|---|---|---|---|---|---|---|---|---|---|
| | | | 15. 0k～15. 4k<br>(400m) | 低護－左2 | 低水護岸 | H24.4.18 | 転落：危険性あり<br>施設の状況：異常なし<br>注意喚起：看板未設置 看板必要 | 要 | 注意喚起看板の設置<br>(3箇所) | 無 |

注意喚起看板設置
