工事事務(速報)の情報提供について

【工事事務(速報)発生状況】 (H26.2.28現在)

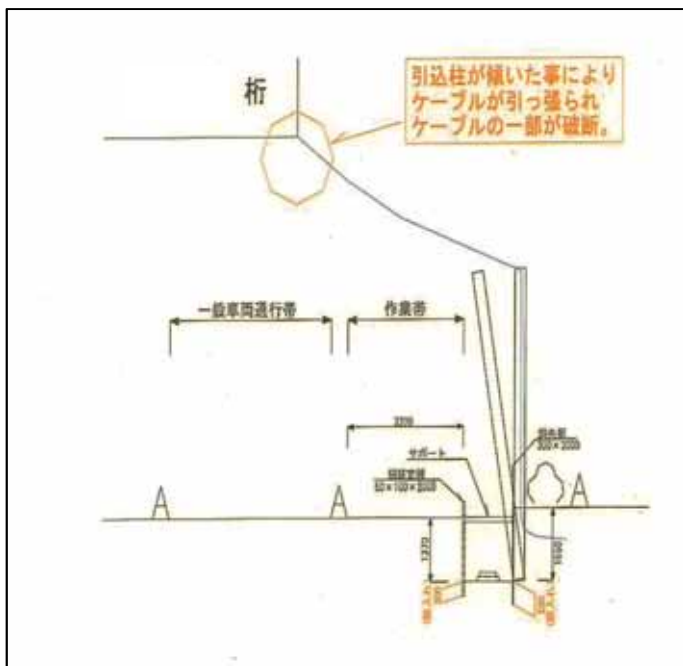
発生日時	平成 26 年 2 月 1 日 (土)	13 時 20 分	天候	晴
工事情報	道路系事務所 一般土木工事			
被災の状況	性別	年齢	職種	被災の程度
	-	-	-	光ケーブル切断
事故概要	自由勾配側溝を設置するため、ケーブル引き込み柱に隣接した箇所を掘削していたところ、ケーブル引き込み柱を傾けてしまい、光ケーブルが切断されたもの。			
	公衆損害 - その他公衆損害

・現場条件に合った仮設計画となっていなかった。
など

・排水構造物工(街渠)の作業において、前日、掘削からベースコンクリート打設を行った範囲に引込柱があった。

・当日はベースコンクリート養生中ということもあり、引込柱から30m程度離れた箇所で掘削作業をおこなっていた。

・引込柱は転倒防止の措置を行っていたが車道縦断側45°方向に傾いてしまった。

・その際、隣接高架橋の桁下に繋がっていたケーブルが引っ張られケーブルの一部が破断した。

・交通振動等が多く補強サポートが緩み傾いてしまった事が考えられる。(補強サポートは1段のみ)また、引込柱の根入れ深さの確認が不足していた。

・現場をよく確認するとともに、必要に応じて試掘などを行い、適切な施工計画をたてる。
など

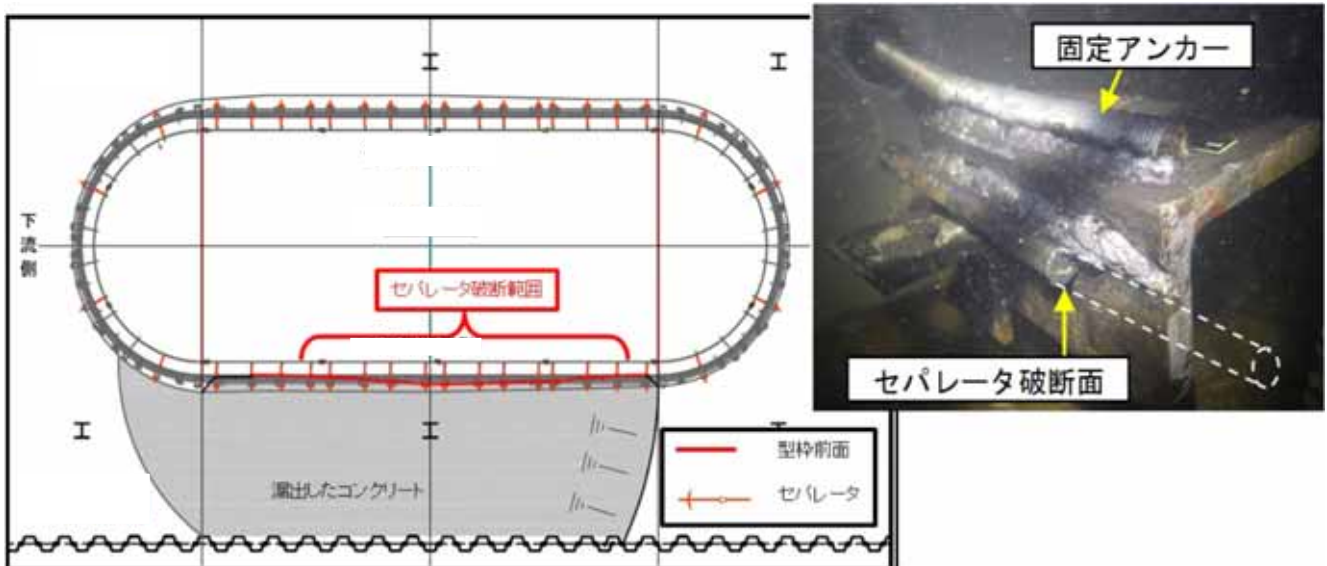
発生日時	平成 26 年 2 月 6 日 (木) 10 時 50 分			天候	晴
工事情報	道路系事務所 維持修繕工事				
被災の状況	性別	年齢	職種	被災の程度	
	-	-	-	河川にコンクリートが流出	
事故概要	橋脚の根巻きコンクリート打設に伴い、型枠支保工のセパレータが破断し、型枠が損壊したため、水中不分離性コンクリート(約16m ³)が河川内へ漏出したもの。これによる河川水質等への影響はなし。				
	公衆損害 - その他公衆損害

- ・打設翌日のレイタンス処理準備作業中、潜水士が型枠損壊を確認した。
- ・型枠を上げた結果、直線部の型枠を保持しているセパレータの破断が確認された(直線部セパレータ96本のうち、35本が破断し、15本が溶接剥離)
- ・損壊した型枠から、コンクリートが河川内に漏出したが、PHを測定した結果、水質に異常はなかった。
- ・セパレータの内側だけを溶接した場合に、引張強度が大きく低下することを予見できず、ダイバーに溶接の位置を指示せずにセパレータ内側を溶接してしまった結果、溶接部の強度が大きく低下した。
- ・その結果、中央部下端のセパレータが最初に破断し、近傍のセパレータ(内側に溶接されていた)に応力が再配分され破断範囲が広がったものと推測される。

・事前に行った試験と異なる仕様の溶接を現場で実施してしまった。 など

・所定の溶接仕様で溶接を行うよう、周知徹底する。 など

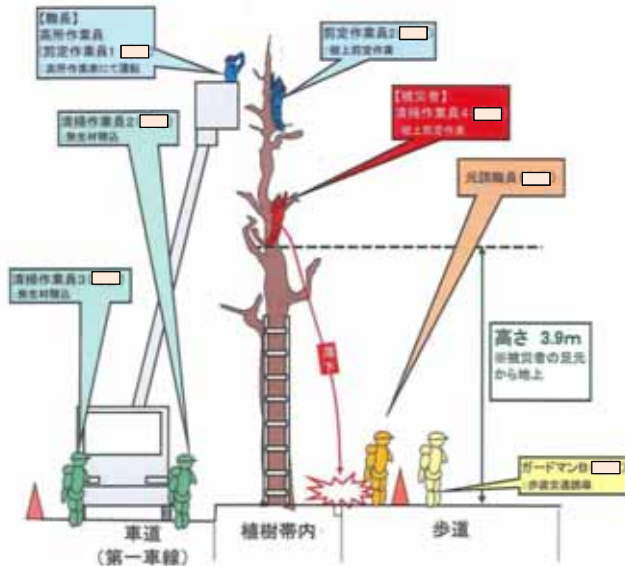
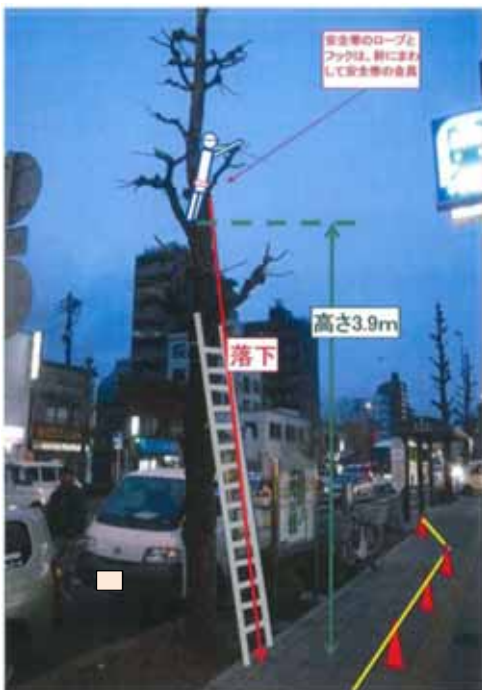
発生日時	平成 26年 2月 6日 (木) 16時 20分			天候	晴
工事情報	道路系事務所 維持修繕工事				
被災の状況	性別	年齢	職種	被災の程度	
	男	39	造園工	右橈骨遠位端骨折、両側距骨骨折(全治6ヶ月)	
事故概要	樹上で剪定作業を行っていた1名が1本吊り用安全帯をU字吊り安全帯の形で幹に回し掛け、後方に体重を掛けたところ、工具差し用金具の外れ止めに負荷がかかり、外れ止めがその負荷に耐え切れずにフックが外れ、高さ3.9mの樹上から落下し、負傷したもの。 労働災害 - 墜落

・樹高8m、枝張り4m、幹周り94cmのイチョウの剪定作業を行っていたところ、樹上で作業を行っていた1名が1本吊り用安全帯をU字吊り安全帯の形で幹に回し掛け、胴ベルトに取り付けた本来かけるべきでない工具差し用金具にフックを掛け、後方に体重を掛けたところ、工具差し用金具の外れ止めに負荷がかかり、外れ止めがその負荷に耐え切れずにフックが外れ、高さ3.9mの樹上から真下の歩道に落下し負傷した。

・当該木の剪定作業開始時、別の剪定作業員(樹上)と職長(高所作業車)の2名で剪定することを作業員全員に指示したが、被災者は担当していた枝の清掃作業に余裕ができたため、被災者の判断で樹上に登り剪定作業を開始し、職長から降りるよう指示され一度は従ったが、再び樹上に登り被災した。

- ・安全帯の使用方法が間違っていた。
- ・役割以外の作業を行った。
- など

- ・安全帯は正しく使用する。
- ・役割分担を明確にする。
- など

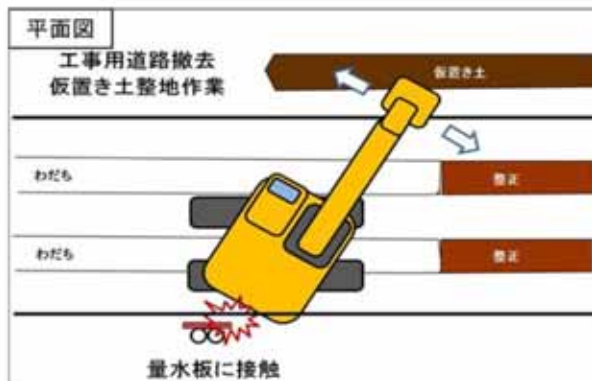
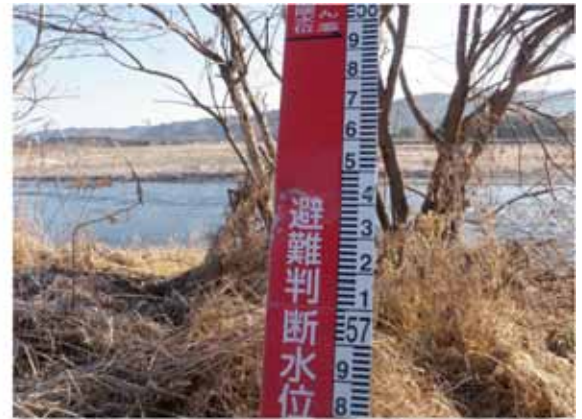
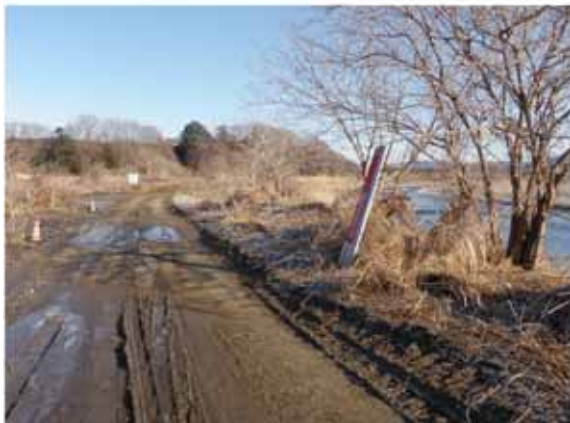
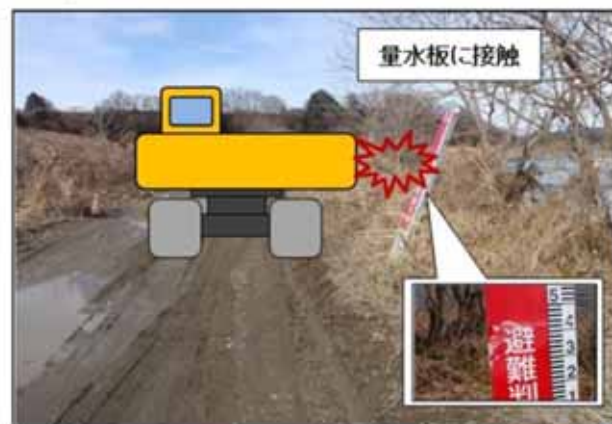
発生日時	平成 26 年 2 月 7 日 (金)			14 時 0 分	天候	晴
工事情報	河川系事務所 一般土木工事					
被災の状況	性別	年齢	職種	被災の程度		
	-	-	-	量水板損傷		
事故概要	仮設工事用道路を撤去中のバックホウ(0.7m ³)が、量水板に接触し、損傷させたもの。					
	公衆損害 - その他公衆損害

・仮設道路撤去整形をバックホウ(0.7m³)にて作業中、重機が旋回した際に量水板に気付かず、誤って重機後方部を接触させ損傷を与えた。

・近接構造物に対する注意喚起が不足していた。
など

・作業前に現場をよく確認し、注意喚起等を十分に行う。
など

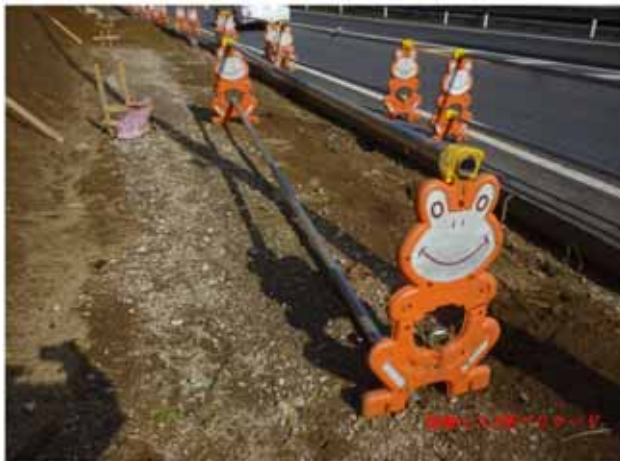
発生日時	平成 26 年 2 月 8 日 (土) 20 時 0 分			天候	雪
工事情報	道路系事務所 維持修繕工事				
被災の状況	性別	年齢	職種	被災の程度	
	-	-	-	一般車両損傷	
事故概要	工事現場を囲うため、歩車道境界に設置した単管バリケードが強風で車道側に倒れ、国道を走行してきた一般車両が単管バリケードに乗り上げ、車体を損傷したもの。 公衆損害 - 第三者の負傷・第三者車両に対する損害

強風によりA型バリケードが車道側に転倒し、A型バリケードの上に軽自動車が乗り上げてしまった。

・当日は雨天のため、歩車道境界にバリケード(4m単管)で工事現場を囲い、作業は行っていなかった。

・20:00頃、強風でA型バリケードが倒れているところに国道を走行してきた軽乗用車が単管バリケードに乗り上げ車体下回りを損傷させた。

・当日は、当該地区に暴風雪警報が発令されていた。

・暴風雪警報が出ているにもかかわらず、転倒防止措置を実施していなかった。
など

・強風等による転倒を防止する措置(重しの設置やバリケードの連結)を行う。
など

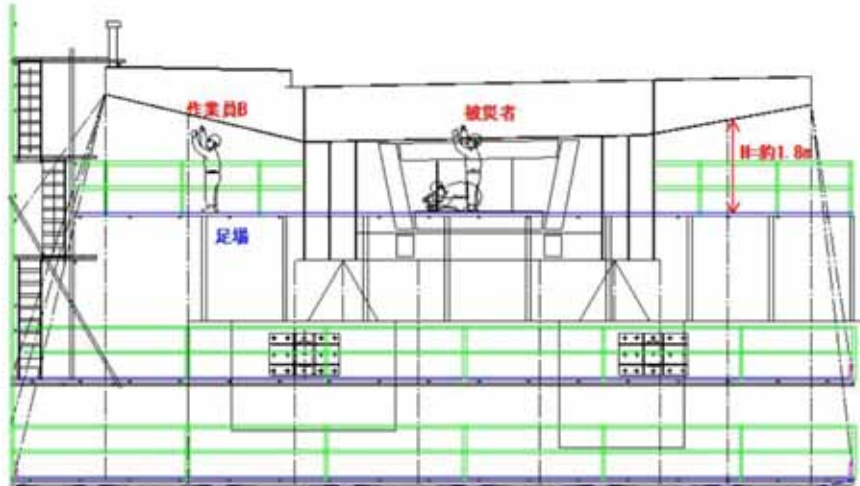
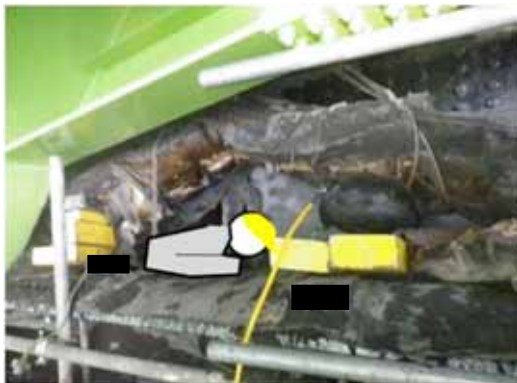
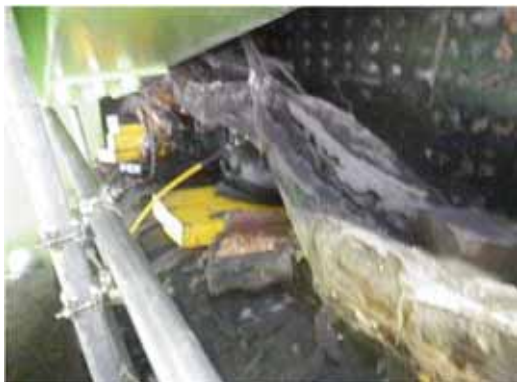
発生日時	平成 26 年 2 月 19 日 (水)			15 時 50 分	天候	晴
工事情報	道路系事務所 維持修繕工事					
被災の状況	性別	年齢	職種	被災の程度		
	男	56	作業員	死亡		
事故概要	橋梁の伸縮装置非排水化工の工事において、既設非排水材の撤去作業を行っていた際、既設非排水材が落下し、作業員1名が下敷きとなり、死亡したもの。					
	労働災害 - 運搬中の資機材等の落下や下敷きで負傷

・橋脚の足場上において、作業員2人 (A・B) で伸縮装置非排水化のため、既設非排水材の撤去作業を行っていた。

・止水ゴム撤去後、施工箇所両端に作業員が別れ、中央部に向かい支持金具の撤去を始めた。

・中央部付近の最後の支持金具が撤去できず、作業員Bが張出部へ道具を取りに移動したところ、作業員Aが前屈の状態で既設弾性シール材の下敷きとなり死亡した。

・既設非排水材(重量物)の撤去の作業手順が詳細に検討されていなかった。 など

・詳細な作業手順を作成し、周知徹底を行う。 など

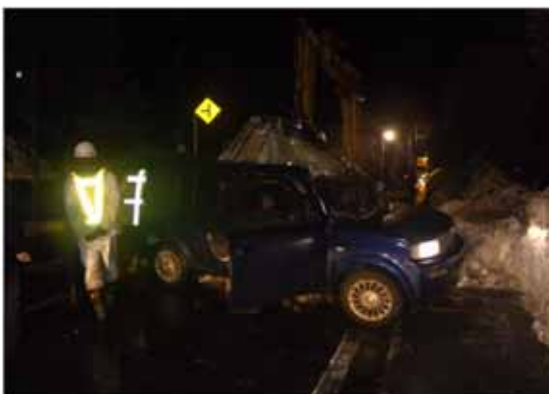
発生日時	平成 26 年 2 月 28 日 (金)	1 時 0 分	天候	晴
工事情報	道路系事務所 維持修繕工事			
被災の状況	性別	年齢	職種	被災の程度
	男	29	第3者	顔と手に傷(全治3日)、目内出血(全治2週間)
事故概要	道路上で除雪作業中、バックホウにて雪を10t車に積み込む作業中、バックホウが車道側に旋回したところ、車道を走行していた一般車にバケットがあたり、損傷したものを。			
公衆損害 - 第三者の負傷・第三者車両に対する損害

- ・バックホウにて歩道上の雪の排雪作業をしていた。
- ・バックホウがバケットにて雪をダンプの荷台に入れて、スキ雪の位置に戻るとき、車道側に旋回したため、走行していた乗用車の天上部にバケットの先端部が接触した。
- ・乗用車が破損し、運転手が顔と手に傷を負い、目に軽い内出血があった。
- ・歩道側は架空線と境界線上の立木、電柱が支障となり歩道方向への旋回ができなかった。
- ・車道側へ旋回する場合は、車両を止めておかなければならなかった。

- ・交通誘導員、重機誘導員、オペレーターの連携不足 など

- ・作業前に合図や手順などを定め、周知徹底を行う。 など

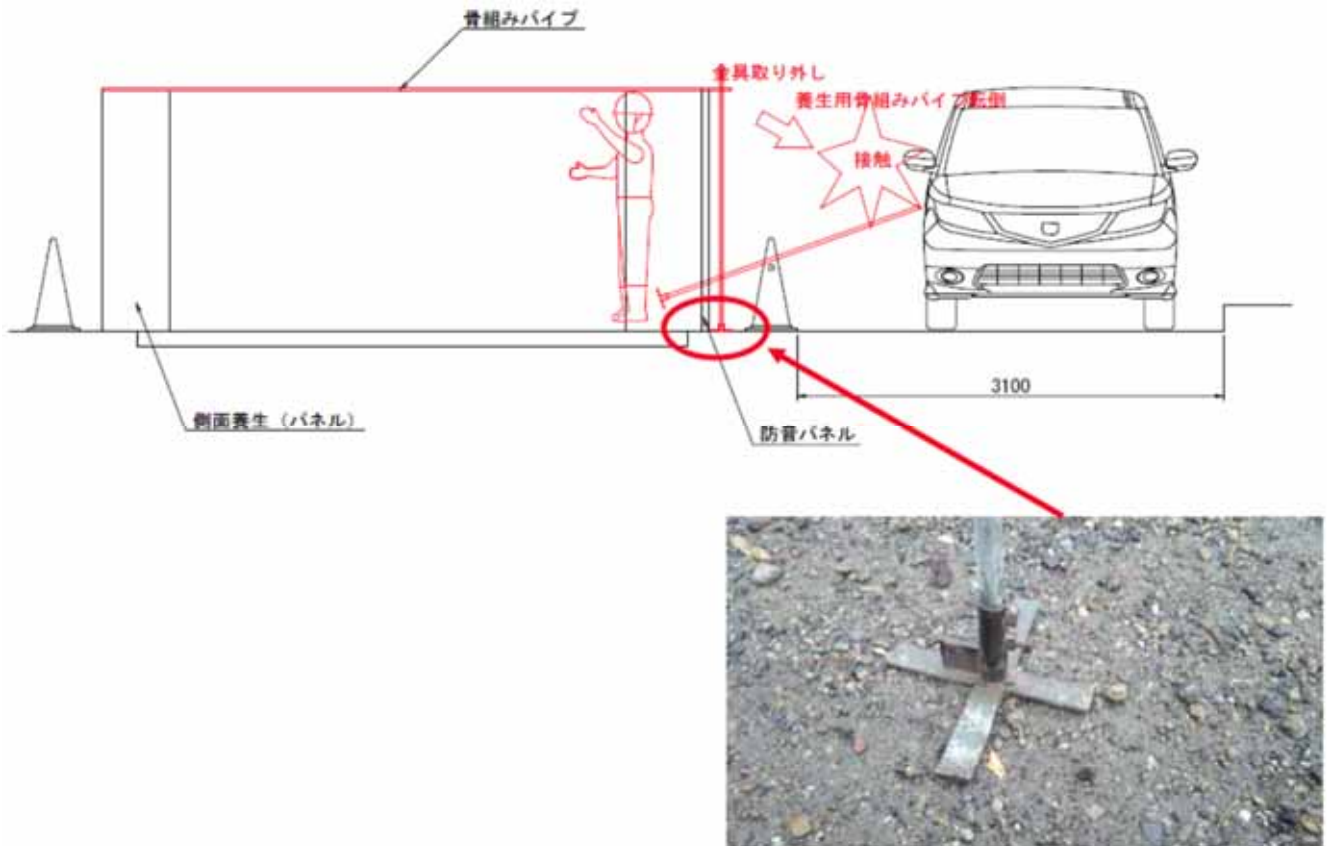
発生日時	平成 26 年 2 月 28 日 (金) 23 時 45 分			天候	曇
工事情報	道路系事務所 維持修繕工事				
被災の状況	性別	年齢	職種	被災の程度	
	-	-	-	一般車両損傷	
事故概要	橋梁の伸縮装置の交換作業を施工中、コンクリートはつり殻の飛散防止及び防音対策のために設置していたパネルの転倒防止用パイプを撤去している際、パイプの端部が規制帯から10cm程度はみ出し、走行中の一般車両に接触したもの。 公衆損害 - 第三者の負傷・第三者車両に対する損害

・伸縮装置の交換作業のためのコンクリートはつり作業完了後、防音パネル及び飛散防止パネルを撤去する際、建地パイプにベースがついているため、自立して倒れないものと思い、接続金具を取り外した。

・接続金具を取り外したところ、建地パイプが不安定となり、通行車両側へ倒れ、車両と接触した。

・車両の損傷は車体に擦れた傷ができた程度(10cm/箇所×4箇所)

・車道側へのはみ出しに関する注意喚起不足 など

・第三者への影響を考慮した作業手順を検討し、周知徹底する。 など
