H25事故危険箇所対策方針(案)

第3次社会資本整備重点計画における事故危険箇所（国管理：13箇所、県管理28箇所）

**H25事故危険箇所対策方針(案):国管理13箇所
(うち事業中4箇所、事業済 2箇所を除く)**

**H25事故危険箇所対策方針(案): 県管理 28箇所
(うち事業済 2箇所)**

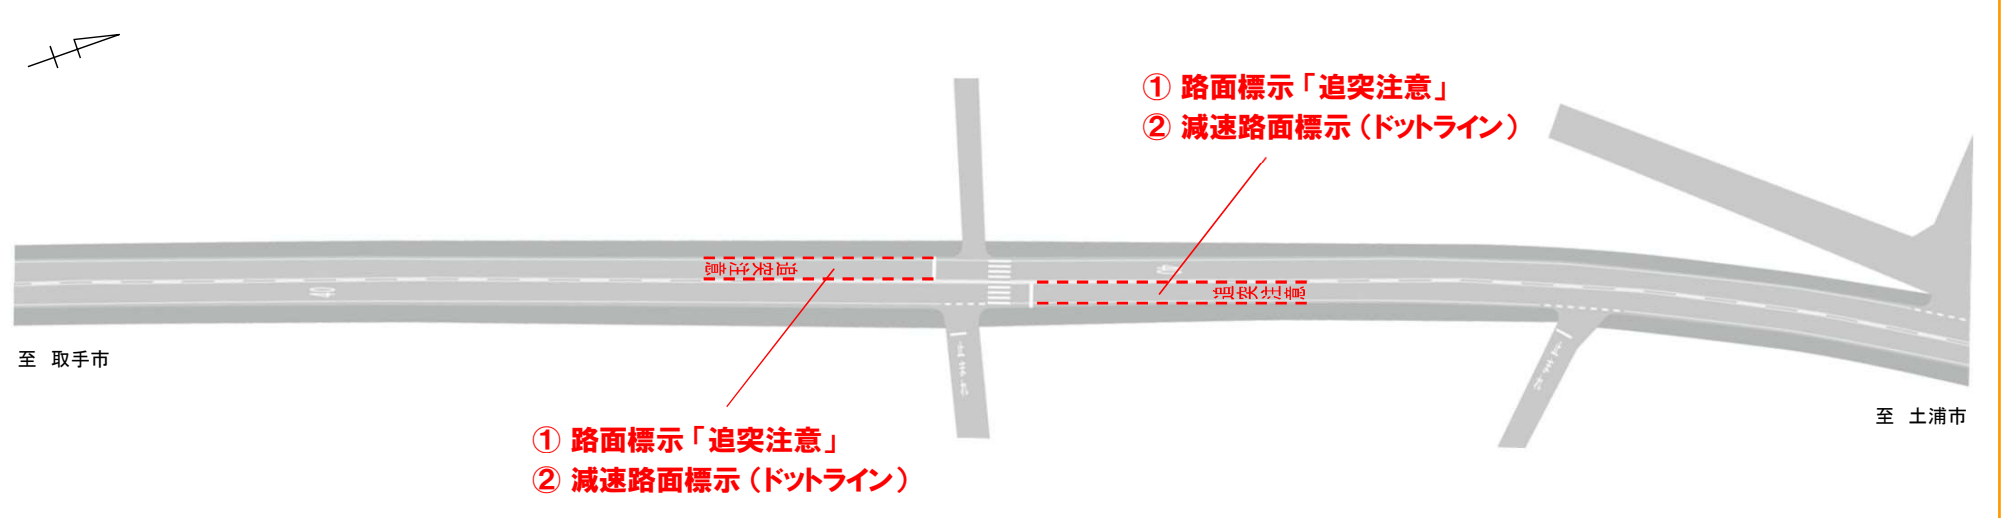
- ① 上り線で、追突事故が発生
- ② 下り線で、追突事故が発生

着目事故	要因	対策方針	具体の対策内容案※
① 追突事故	カーブ後の信号交差点で滞留しているため、渋滞末尾で急減速・急停止が発生	注意を喚起する	① 路面標示「追突注意」 短期
② 追突事故	長い直線区間による速度超過後の、見通しの悪いカーブのため急減速・急停止が発生	速度を抑制する	② 減速路面標示(ドットライン) 短期

事故対策の立案

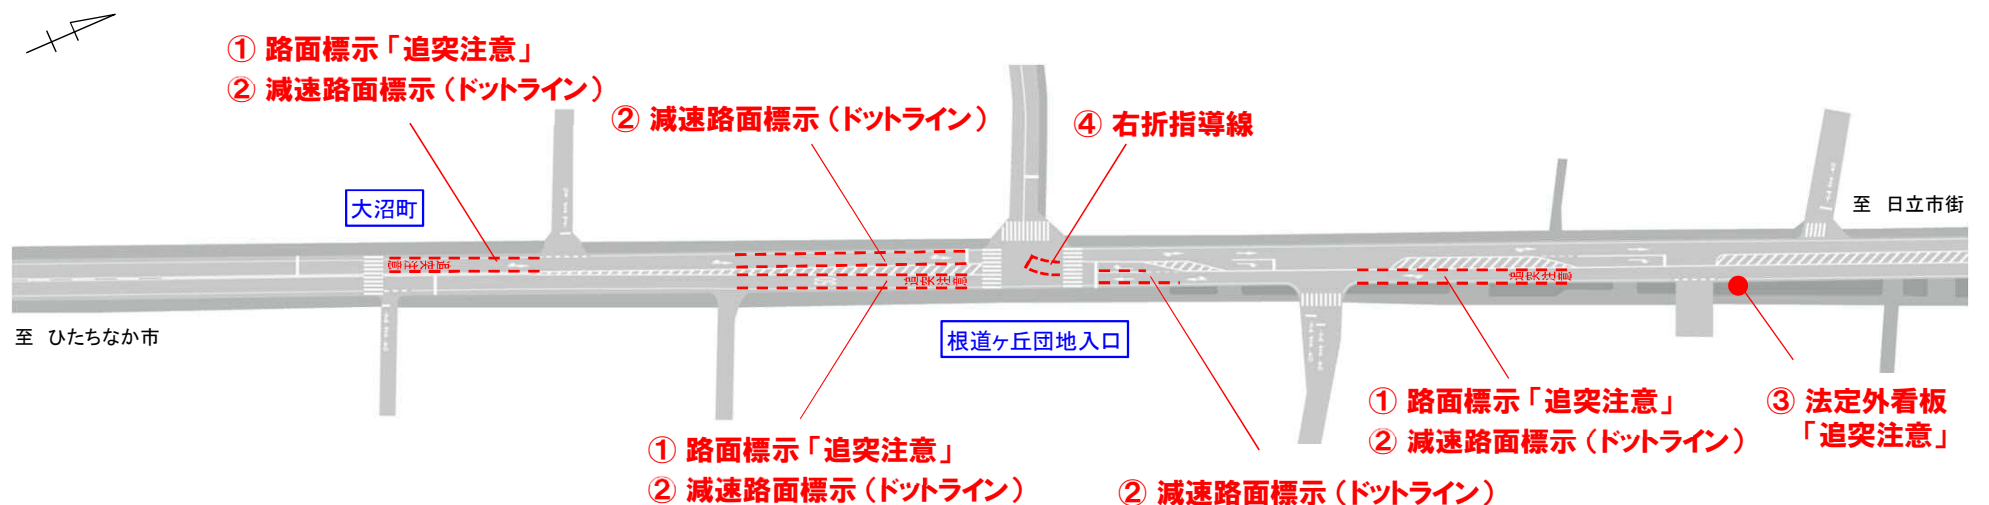
- ① 上り線流出部で、追突事故が発生
- ② 上り線で、追突事故が発生
- ③ 下り線流入部で、追突事故が発生
- ④ 交差点内で、正面衝突事故が発生

着目事故	要因	対策方針	具体の対策内容案※	
① 追突事故	本線が渋滞するため滞留末尾で急減速・急停止が発生	注意を喚起する	① 路面標示「追突注意」	短期
② 追突事故			③ 法定外看板「追突注意」	短期
③ 追突事故			② 減速路面標示(ドットライン)	短期
④ 正面衝突事故	長い直線区間による速度超過のため急減速・急停止が発生	速度を抑制する	④ 右折指導線	短期
	右折走行軌跡が不安定	右折軌跡を安定させる

事故対策の立案

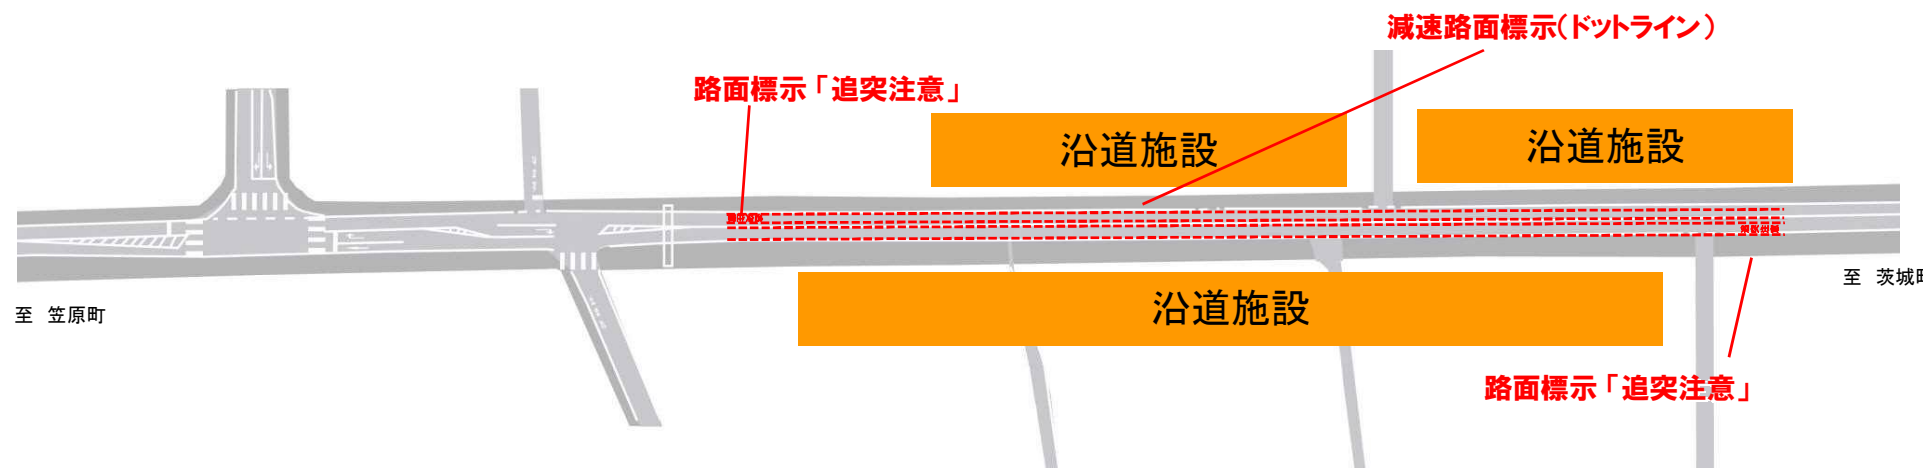
沿道施設連担区間であり、出入り車両が続車両の急制動を誘発し、追突事故が発生。

着目事故	要因	対策方針	具体の対策内容案※
追突	沿道出入り車両の影響による急減速・急停止	注意喚起	路面標示「追突注意」 短期
	長い直線による速度超過	速度抑制	減速路面標示（ドットライン） 短期

事故対策の立案

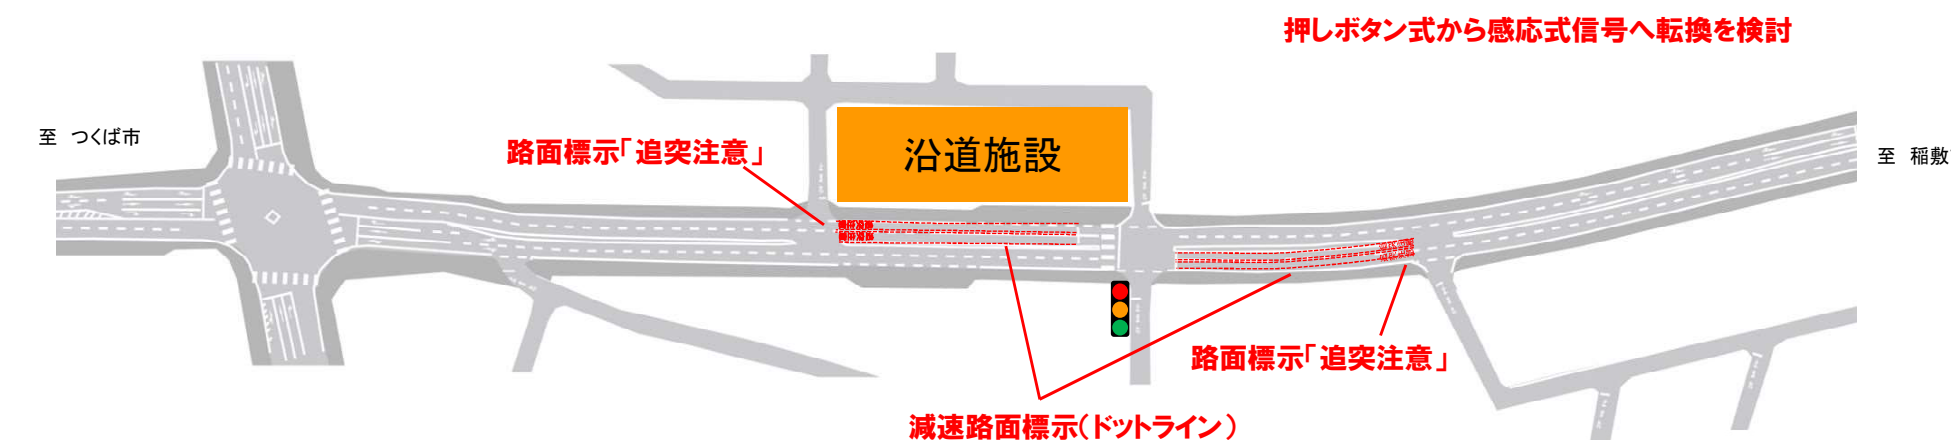
歩行者用押しボタンとなっており従道路の車両は信号処理されていないため、交差道路からの流入が制御されておらず出会い頭事故が発生。

着目事故	要因	対策方針	具体の対策内容案※	
出会い頭	速度超過による無理な交差点進入	速度抑制	減速路面標示（ドットライン）	短期
追突	長い直線による速度超過	注意喚起	路面標示「追突注意」	短期

事故対策の立案

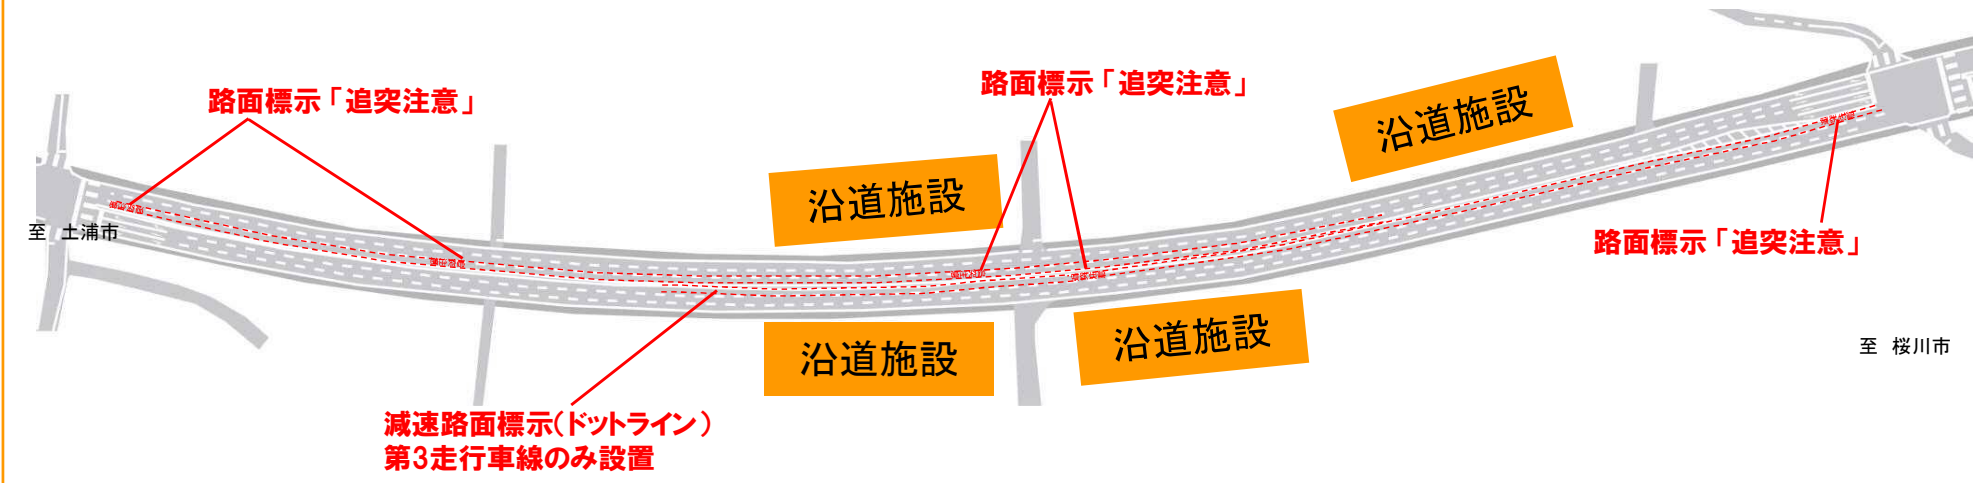
車道幅が広く、見通しの良い直線区間であり、速度超過による追突事故が発生。交差道路2箇所、および沿道商業施設からの流入車両との出会い頭が発生。

着目事故	要因	対策方針	具体の対策内容案※
追突	沿道出入り車両の影響による急減速・急停止	注意喚起	路面標示「追突注意」 短期
出会い頭	速度超過による交差点・流入車両の認知遅れ	注意喚起	減速路面標示（ドットライン） 短期

当該区間は6車線であり、全ての車線に減速路面標示を設置するとかえって視覚ノイズとなる恐れがあることから、事故の多発している第3走行車線に設置する。

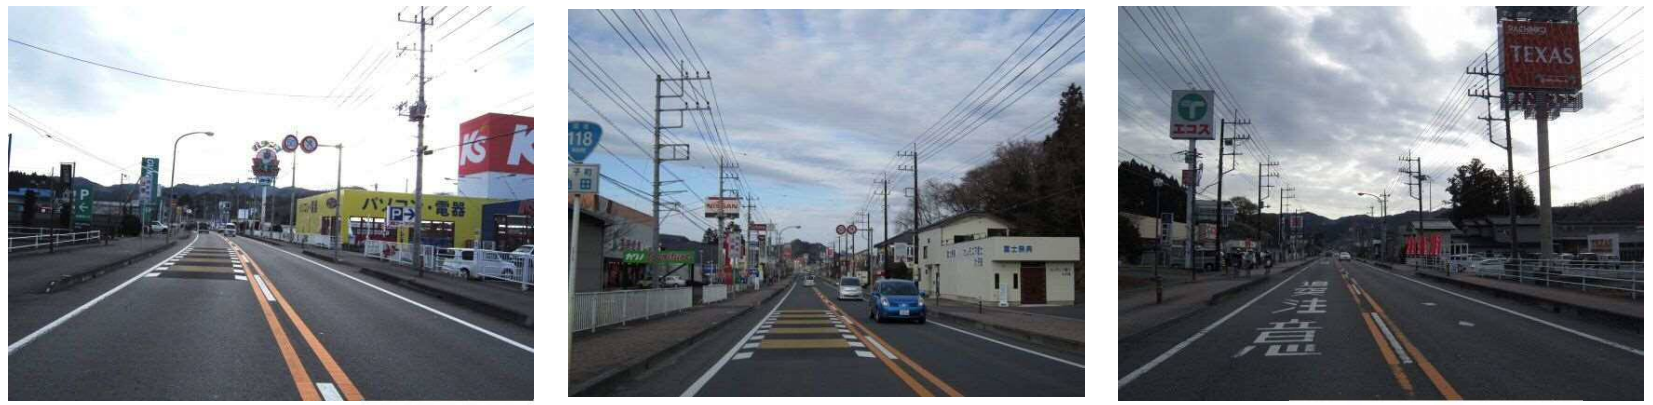
- 沿道施設が連担しており出入り車両が多く、出会い頭事故が発生。
- 車道幅が広く見通しの良い直線区間であるため速度超過による追突事故が発生。

着目事故	要因	対策方針	具体の対策内容案※
追突	長い直線による速度超過	速度抑制 注意喚起	減速路面標示（ドットライン） 路面標示「速度落せ」 路面標示「追突注意」
出会い頭	沿道出入り車両の影響による急減速・急停止	注意喚起	カラー舗装

対策済のため経過観測(H24対策実施)

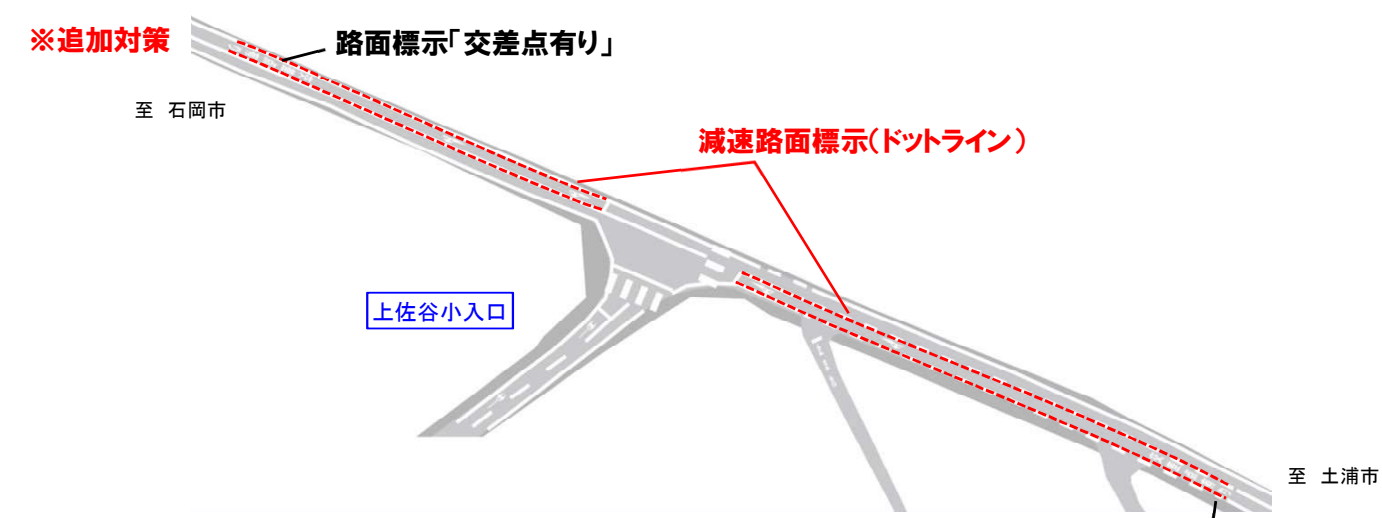
※ 黒字:既設の対策
 曲線部の見通しが悪いが、当該区間の前後が直線部であるため速度超過による追突事故が発生→対策済
 交差点で速度超過による追突事故が発生→追加対策

事故対策の立案

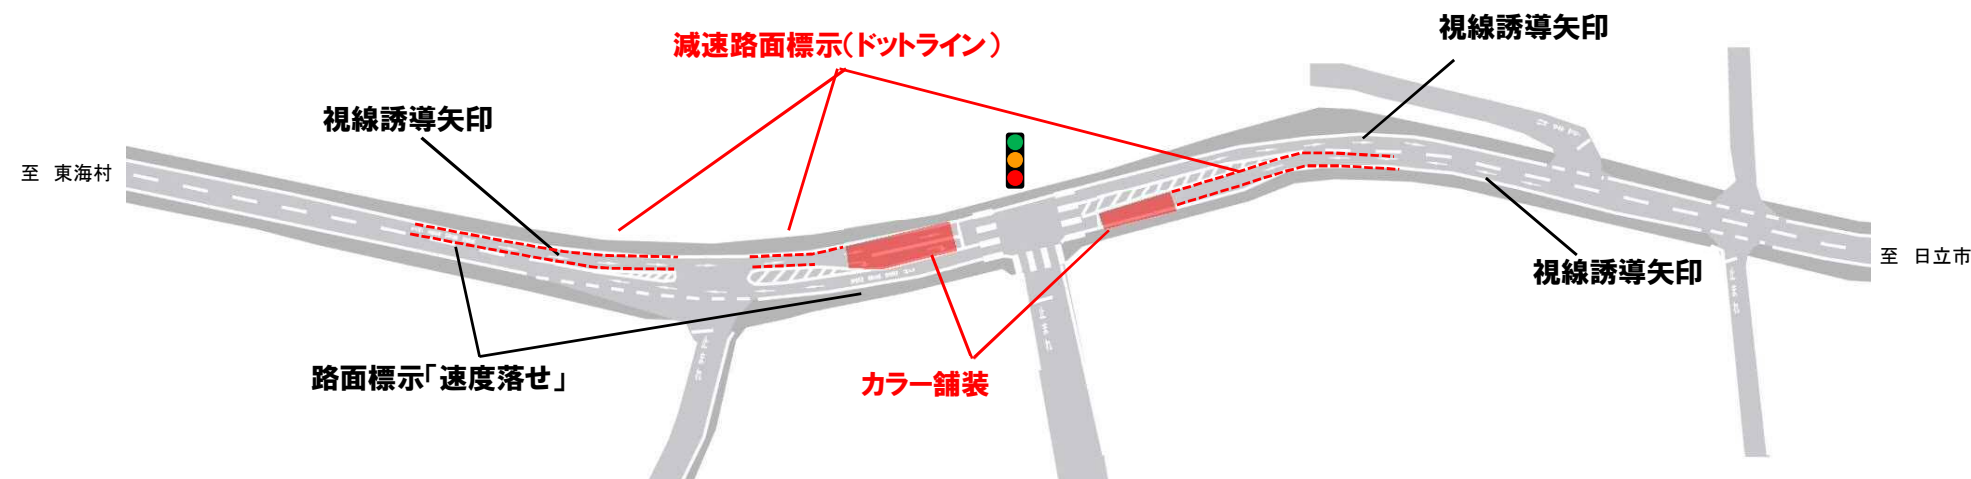
交差点部がクレストになっており、前方状況や対抗右折車認知の遅れが急制動を誘発し追突事故が発生。

事故対策の立案

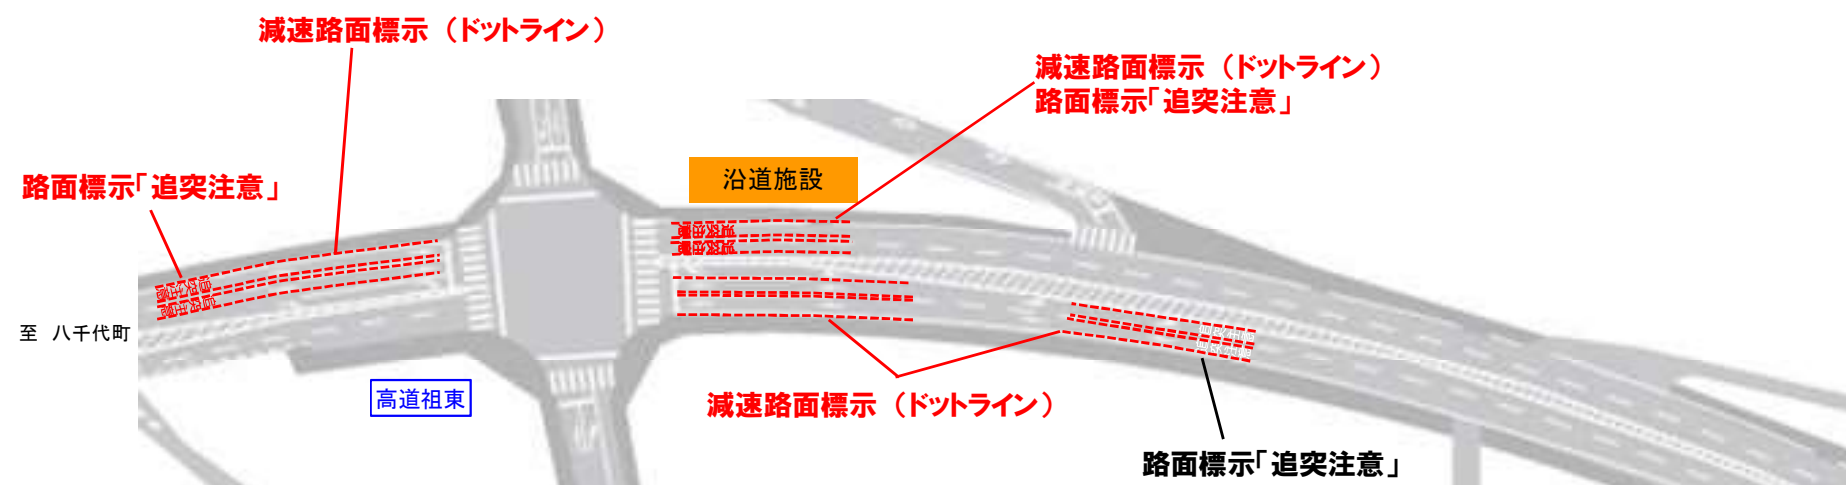
- ①八千代町方面は交差点手前に曲線があり、走行速度が高く信号を視認しづらいため追突事故が発生。
- ②つくば市方面は走行速度が高く、交差点直後の沿道施設の出入りで出会い頭事故・追突事故が発生。

案内標識に遮られ、信号が見えづらい

着目事故	要因	対策方針	具体の対策内容案※
追突 (八千代町行き)	長い直線区間による速度超過	速度抑制 注意喚起	減速路面標示(ドットライン) [短期] 路面標示「追突注意」(設置済) [短期]
追突 (つくば市行き)	長い直線区間による速度超過	速度抑制 注意喚起	減速路面標示(ドットライン) [短期] 路面標示「追突注意」 [短期]
出会い頭 (つくば市行き)	沿道出入り車両の影響による急減速・急停止	速度抑制 注意喚起	減速路面標示(ドットライン) [短期] 路面標示「追突注意」 [短期]

事故対策の立案

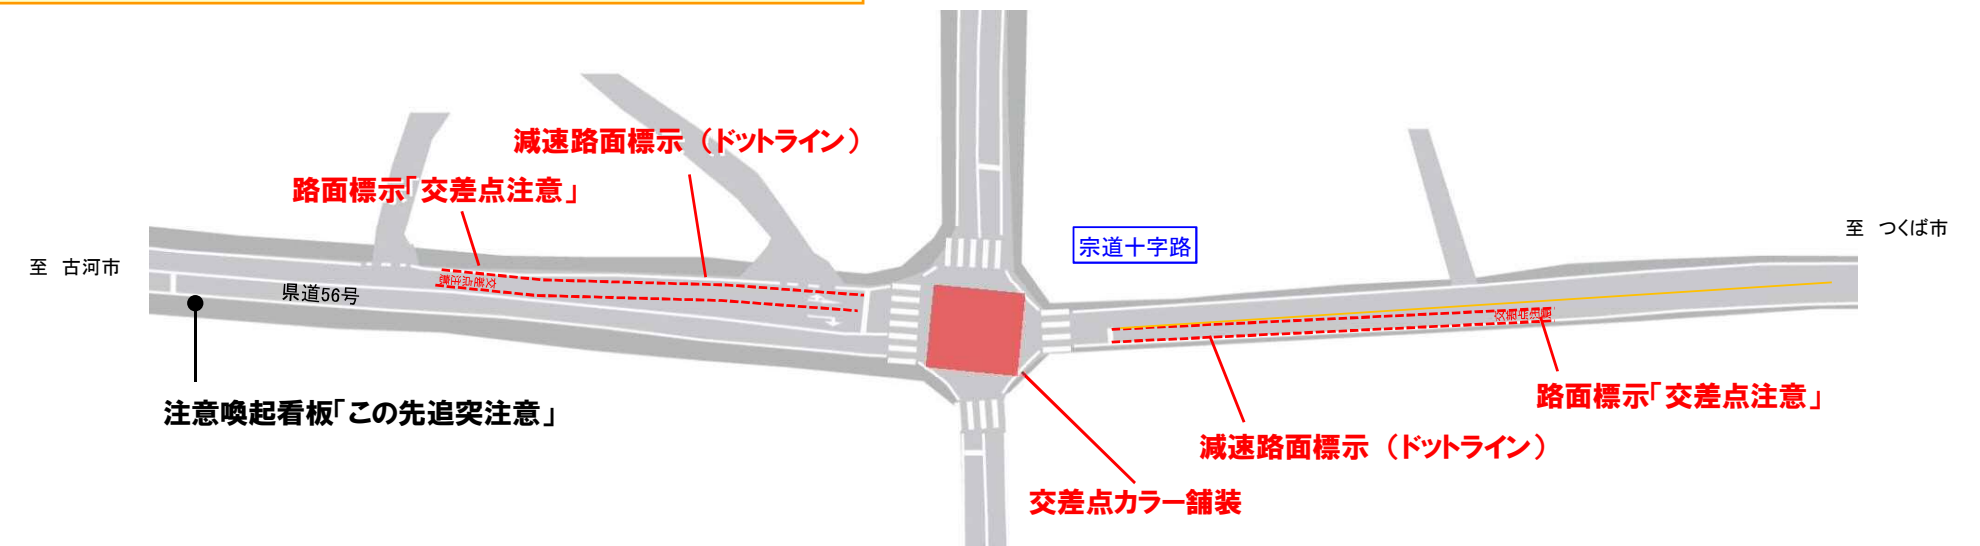
隅切りが確保されていないため交差道路の視認性が悪く、出会い頭事故が発生。
速度超過による無理な交差点進入により出会い頭事故が発生。

事故対策の立案

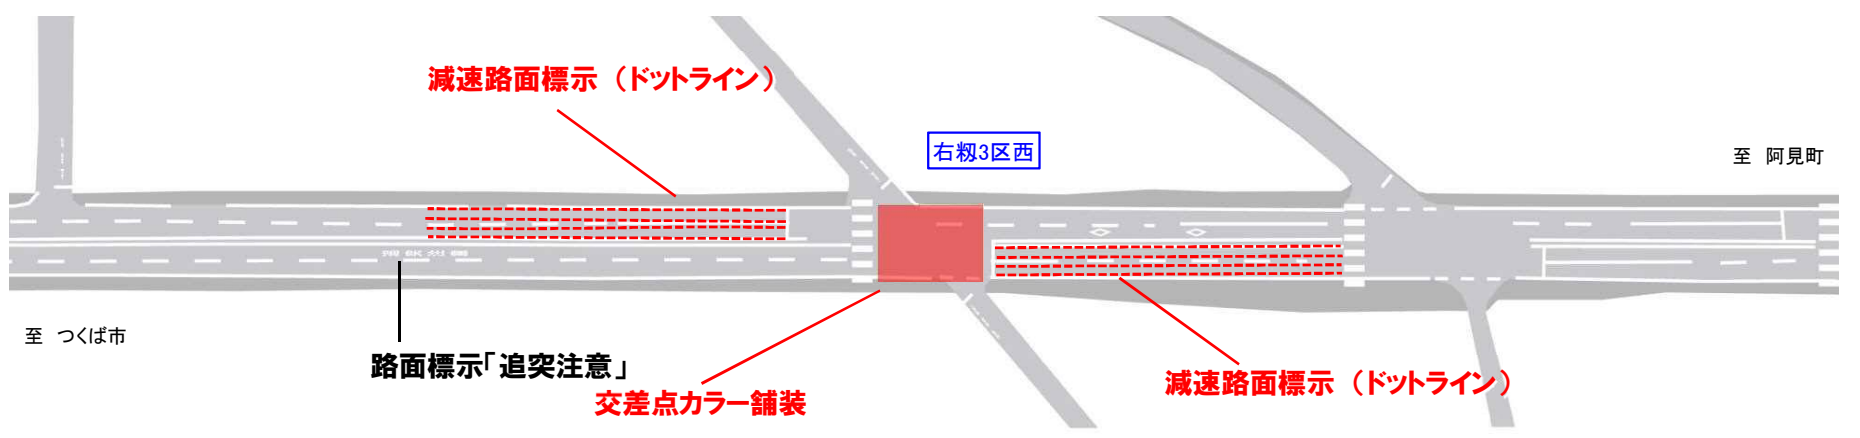
歩行者用押しボタン信号の交差点であり、本線直進車両の速度超過・流入車両の認知遅れによる出会い頭事故が発生。

事故対策の立案

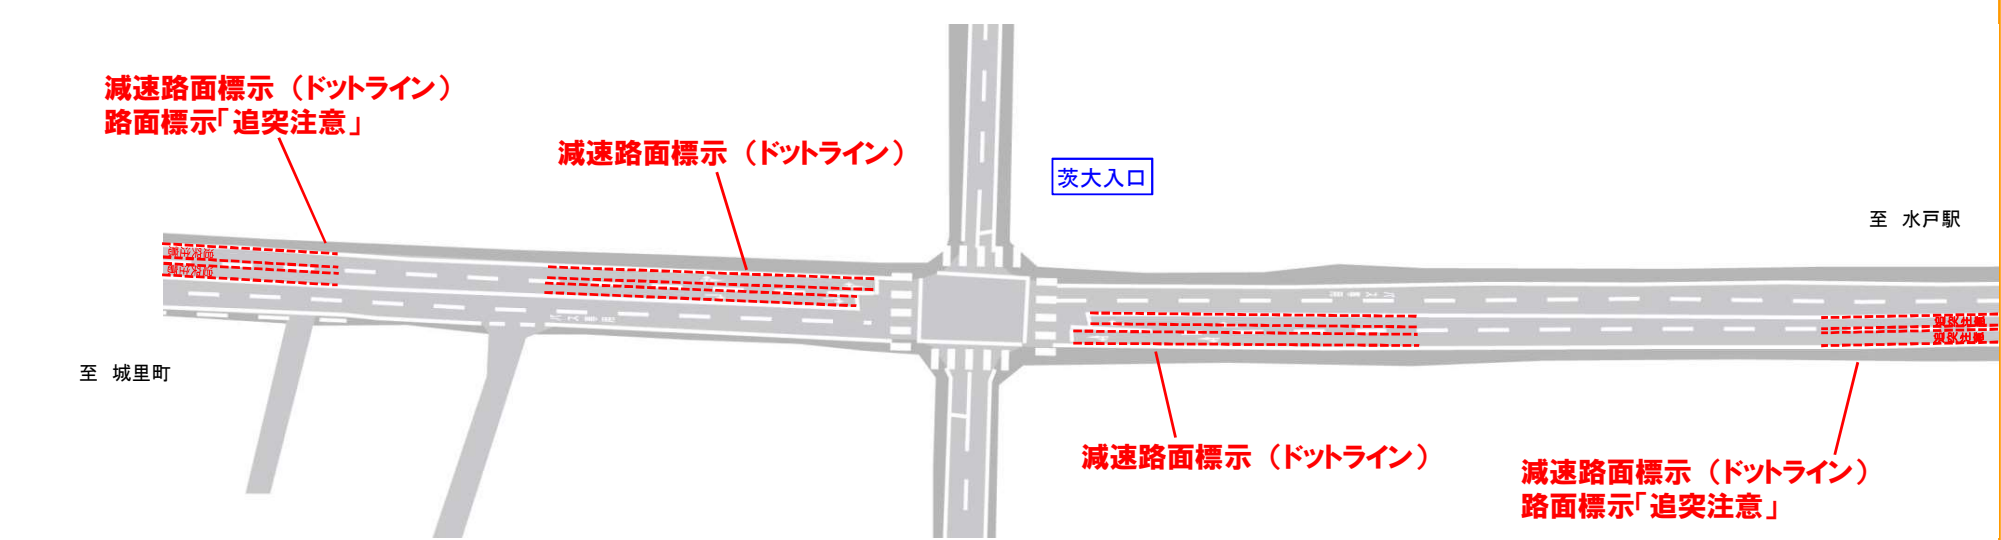
右折車線が設置されていないため、右折待ち車両が後続直進車両を阻害。
 双方向の車線に右折待ちの車両がいる場合、第1走行車線を直進する車両が見通せないため
 右折事故が発生。

事故対策の立案

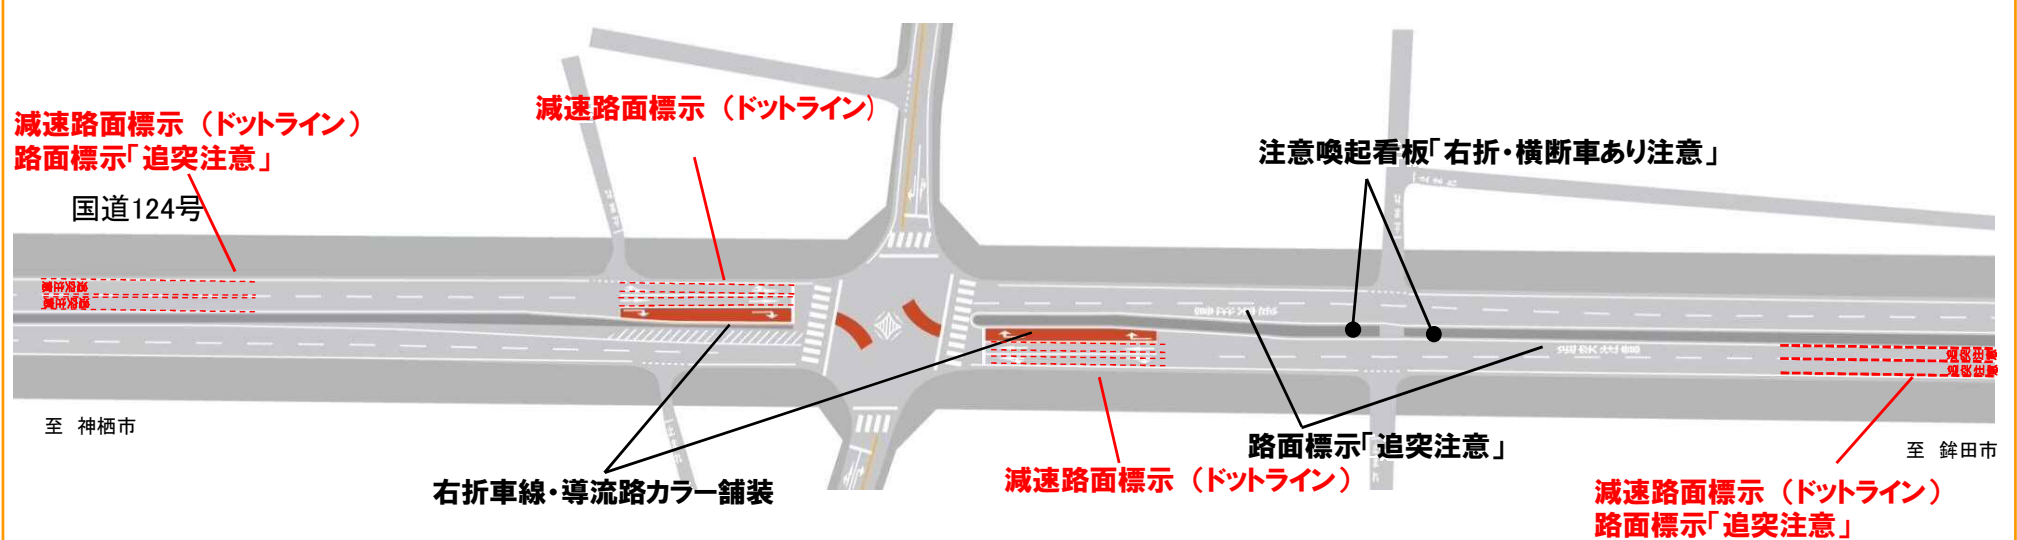
- 車道幅員の広い直線区間であり、見通しが良く速度超過による追突事故が発生。
- 速度超過による無理な交差点進入による出会い頭事故が発生。

着目事故	要因	対策方針	具体の対策内容案※
追突	広幅員4車線道路で長い直線後の速度超過	速度抑制 注意喚起	減速路面標示（ドットライン） 路面標示「追突注意」
出会い頭	速度超過による無理な交差点進入	速度抑制	減速路面標示（ドットライン）

事故対策の立案

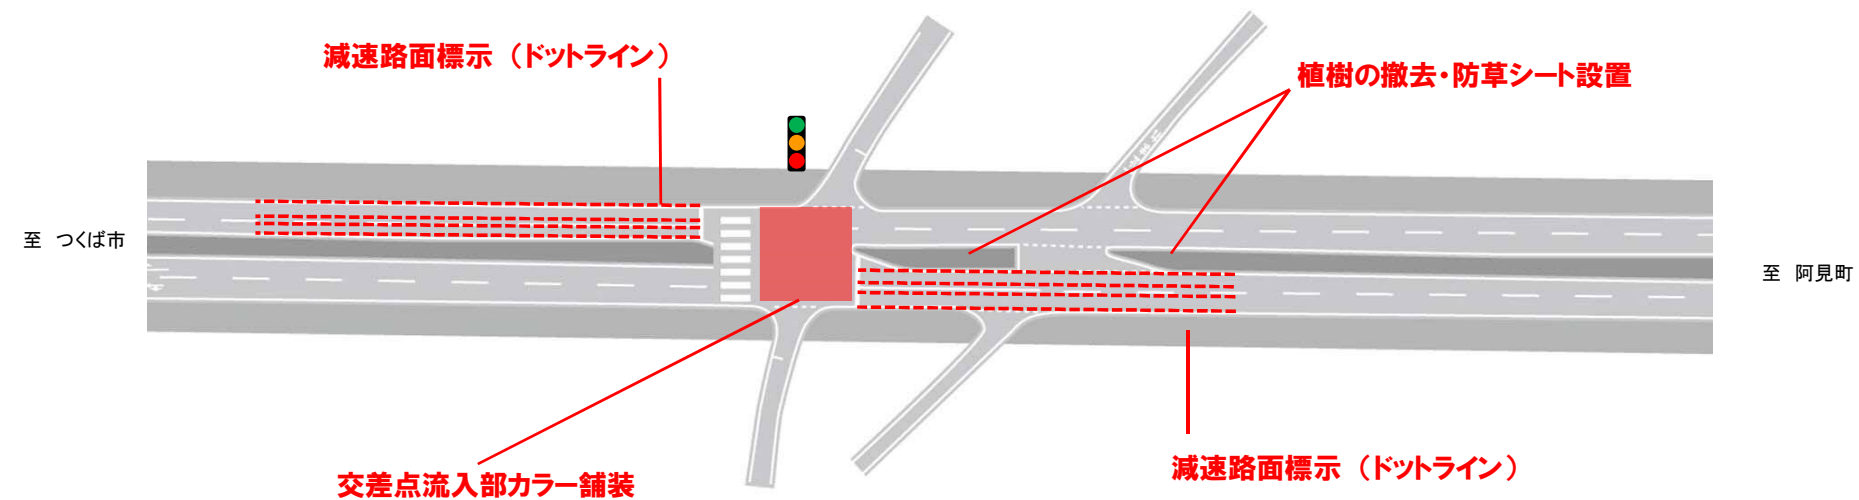
無信号交差点であり、隣接交差点との間隔が狭いため、交差点の認知遅れ・前方不注意による出会い頭事故が発生。

事故対策の立案

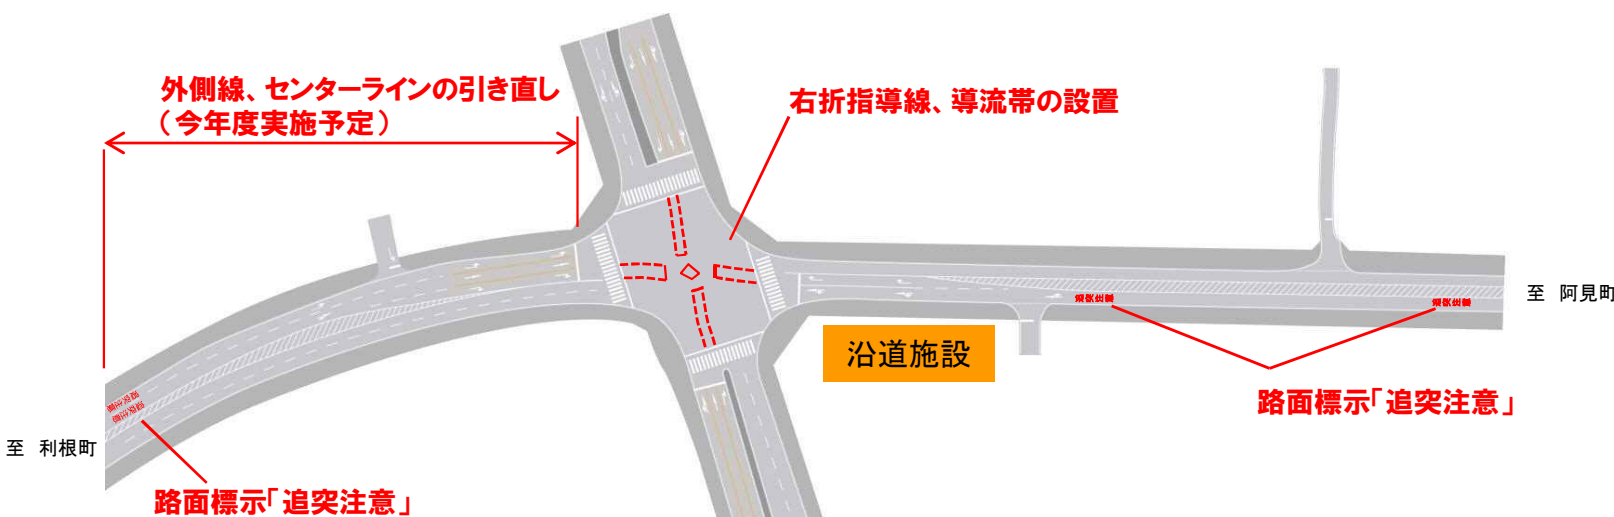
- ①阿見町行き-交差点手前が曲線となっており、視認性が悪いため前方の認知が遅れるため追突事故が発生。
- ②利根町行き-歩車分離式となっており、主道路の青時間が短く時間帯により渋滞が発生し、追突事故が発生。

着目事故	要因	対策方針	具体の対策内容案※
追突 (阿見町行き)	速度超過	注意喚起	路面標示「追突注意」 短期
追突 (利根町行き)	渋滞による発進/停止の繰り返しの繰り返しによって注意力が散漫となる	注意喚起	路面標示「追突注意」 短期
右折	交差点内右折指導線、導流帯が設置されていないため、右折車両の軌跡が不明確	右折車両の整流化	右折指導線、導流帯の設置 短期

事故対策の立案
