発生日時	平成 25 年 6 月 18 日 (火)			9 時 25 分	天候	晴
工事情報	河川事務所 一般土木工事					
被災の状況	性別	年齢	職種	被災の程度		
	—	—	—	光ケーブル切断		
事故概要	かごマットの作業中、バックホウにて、地盤を掘り下げ、光ケーブルを切断したものを。  公衆損害—地下埋設物件損傷

## 事故発生状況

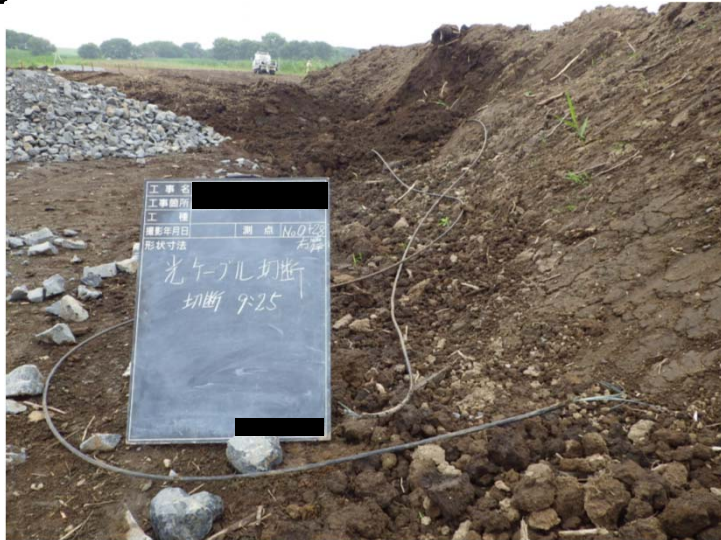
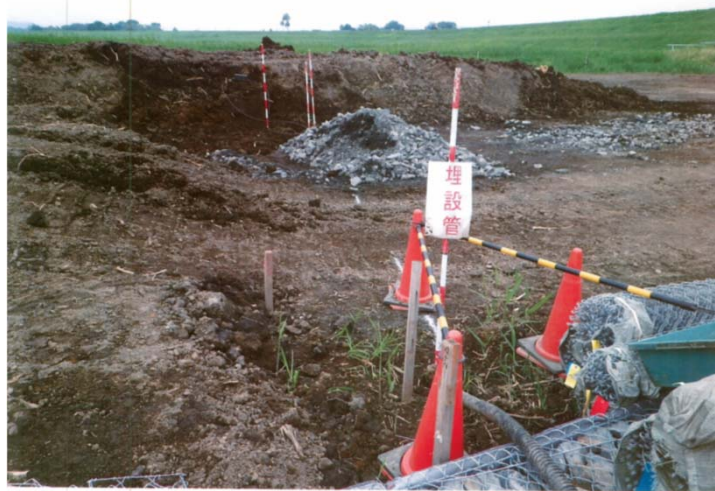
・かごマットの埋戻し及び整地作業中、詰石として使用できない土砂混じりの割栗石を、表面に露出させないよう地盤を掘り下げたところ、光ケーブルを切断。

・光ケーブルがあることは、認識しており、目印等の注意喚起措置も講じられていた。バックホウオペレーター自身も認識していた。

・埋設物がある場所での作業における注意点等の周知・徹底不足 など

・埋設物がある場所で作業を行う場合の注意点等を周知・徹底する。 など

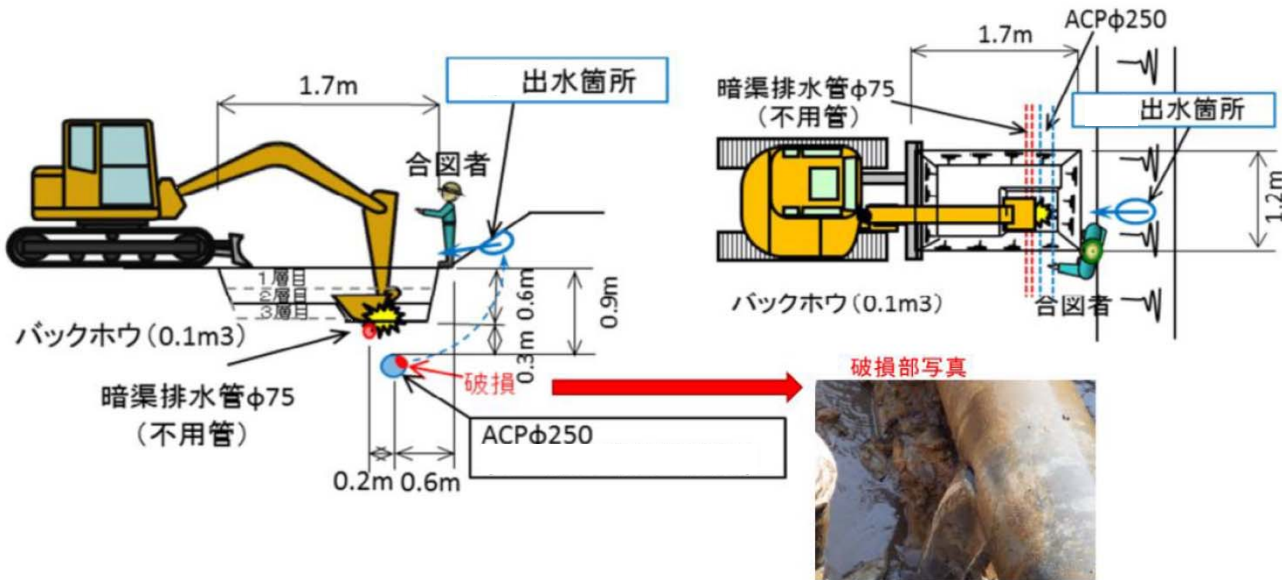
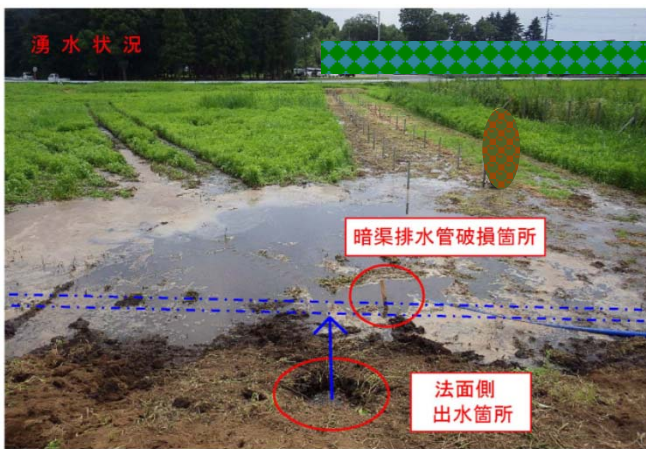
**【事故発生原因】**  
 ・作業手順書の周知・徹底不足。  
 ・地下埋設物に対する注意喚起の不足など

・防塵ネット設置作業において、単管パイプを打ち込む作業を行う前にパイプラインの正確な位置を確認するための試掘を行っていた。

・人力にて試掘を実施し、掘削で出た土砂をバックホウ(0.1m3)に積込みするためにバケットを下ろした。その際、合図者の合図が明確でなく、かつバックホウオペレーターが合図者の合図を見落とし、操作を誤って暗渠排水管を押しつぶした衝撃で、下部に埋設されていたパイプラインを破損させた。

・当日、当該作業は予定されていなかったが、工程を遅らせないために、急遽、当日の朝に本作業を行うように変更した。作業手順は朝礼時に口頭説明を行っていた。

**【事故防止のポイント】**  
 ・埋設管付近で作業を行う場合は、的確な作業手順書を作成・周知・徹底し、慎重に作業を行う。 など

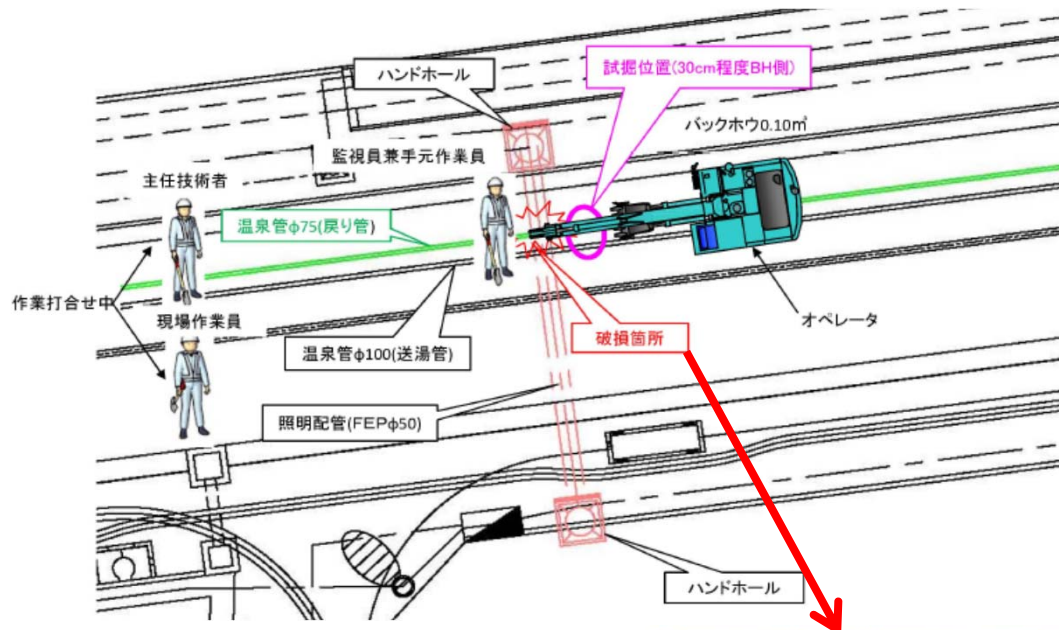
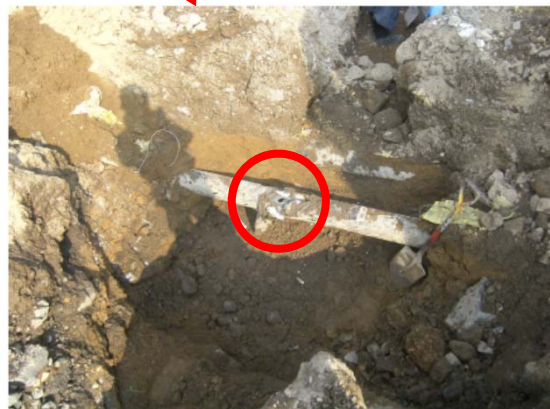
・照明配管の敷設にあたり、バックホウ0.10m<sup>3</sup>級を使用し、道路横断部の掘削を行っていたところ、温泉管(戻り管φ75)の直上(埋設シートよりも上)に転石が出現したため、一旦バックホウでの床掘作業を止めて、監視員兼手元作業員がその転石をスコップ(人力)で除去しようとしたが動かせなかった。

・そこで監視員兼手元作業員がバックホウのオペレータに転石を除去するよう指示し、バックホウ(0.1m<sup>3</sup>級)で除去する際、バケットの爪で温泉管の戻り管を破損させた。

・図面等による事前確認、直近箇所での試掘を実施していた。(ほぼ想定通りの埋設深さであった、)

・地下埋設物付近で作業を行う際の注意不足。  
など

・埋設物に近接して作業を行う際の注意事項を周知・徹底する。  
など

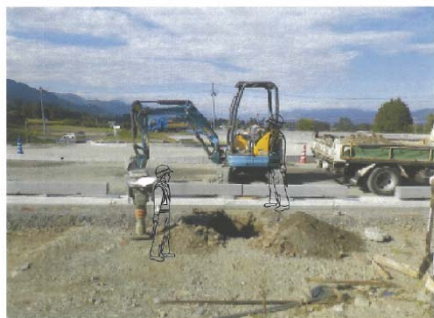
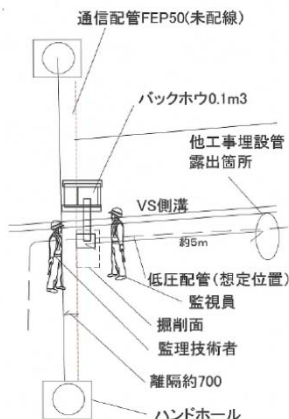
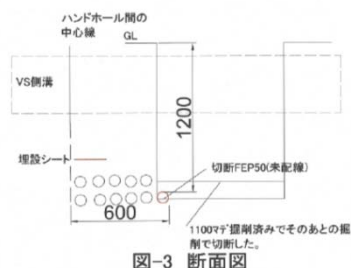
・標識基礎設置床堀作業中、バックホウ0.1m3級で埋設通信配管FEP50をバックホウで切断した。

・事前に埋設系統を配管図、HHの位置で確認し、切断した通信配管系統はHHの中心線より約70cm程度離れており掘削予定断面内にある可能性が低いと判断した。

・今回切断系統とは別系統の低圧配管がVS沿いに埋設してあることが図上及び露出していた配管で確認でき、その方が危険だと判断し、人力先行で掘削していた。

・しかし低圧配管の埋設シートが確認できず露出した低圧配管よりも深く掘削しても低圧配管が出ないので埋設配管がないと思い、人力掘削作業員を他の作業につけ機械掘削をし掘削予定断面にはないと想定した通信配管を切断した。

・当該箇所における試掘は実施していなかった。

- ・地下埋設物に対する注意不足。  
など

- ・地下埋設物がある場所での作業は、慎重に実施する。  
など

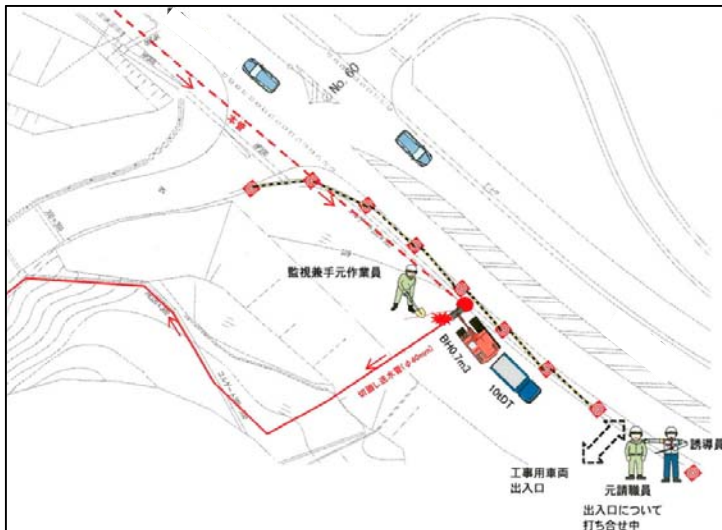
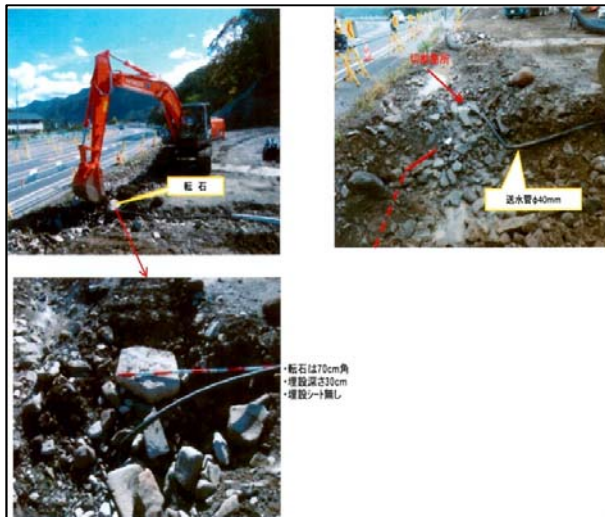
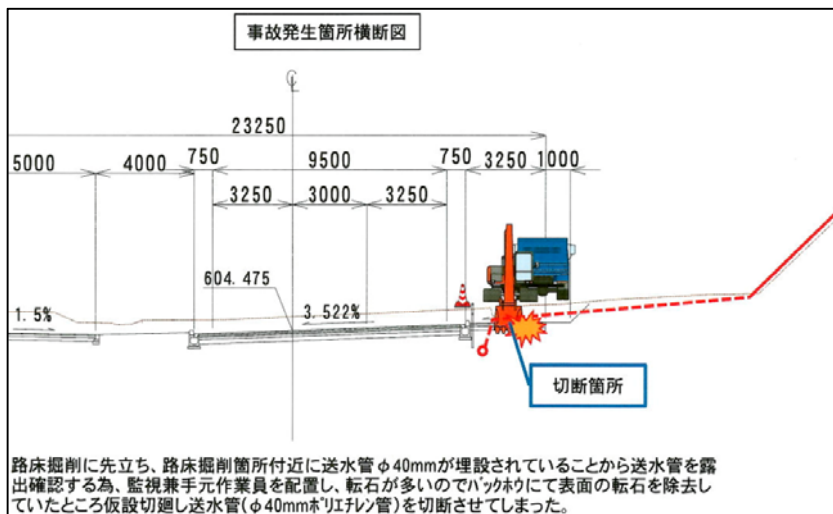
- ・事故当日は現場にて8:00より朝礼及びKYを行った後、国道現道脇にて路床掘削を行う予定であった。
- ・路床掘削箇所付近に送水管φ40mmが埋設されていることから送水管を露出確認する為、監視兼手元作業員を配置し、転石が多いのでバックホウにて表面の転石を除去していた。
- ・その際、仮設切廻し送水管(φ40mmホリエチレン管)を切断させてしまった。
- ・転石を人力掘削での除去が困難であると判断し、機械で除去を行った。
- ・当該箇所における試掘は実施していなかった。

**【事故発生原因】**  
 ・地下埋設物に対する注意不足。  
 など

**【事故防止のポイント】**  
 ・地下埋設物がある場所での作業は、慎重に実施する。  
 など

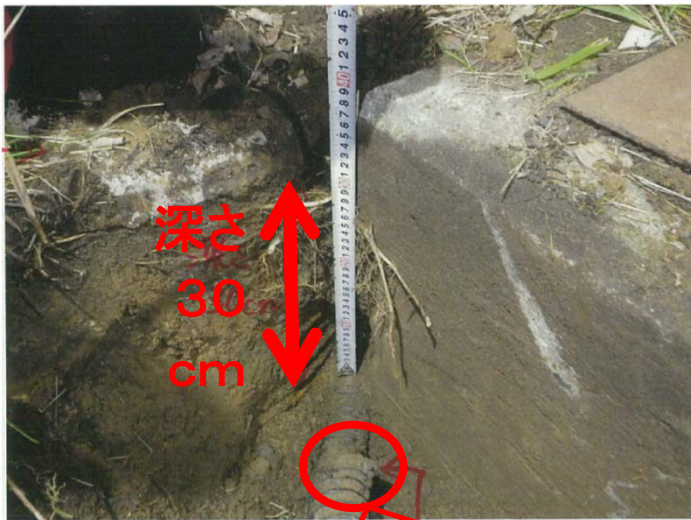
バックホウで配管を引き上げた

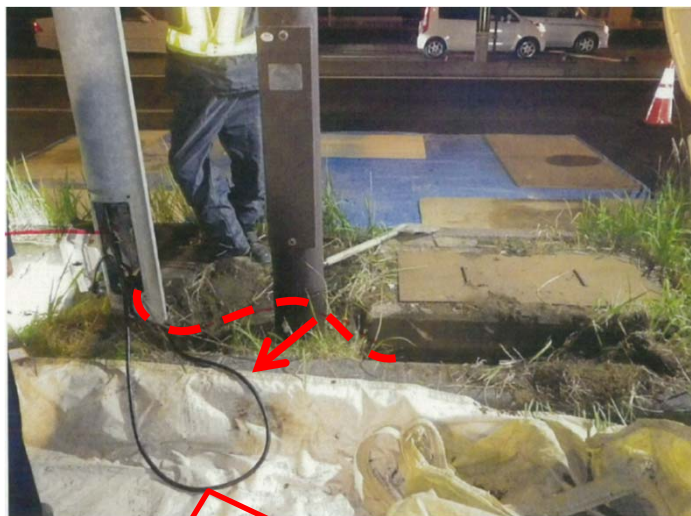
ケーブルを引き上げてしまい、端子台から外れてしまった。

・埋設配管を引き上げた拍子で、信号柱下部の端子台からケーブルが5本抜け落ちてしまったので、再接続することで、交差点内の信号機すべてが復旧した。

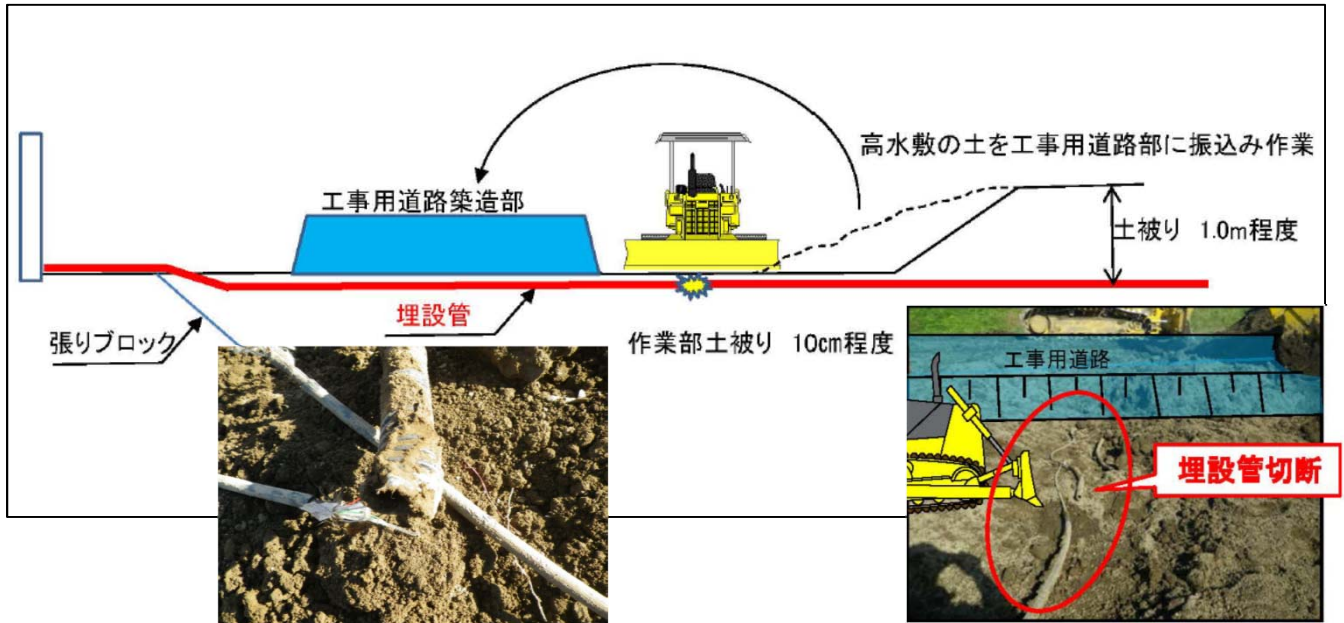
- ・工事用道路築造部に高水敷の土を振り込み作業中だった。
- ・作業時、バックホウ及びブルドーザが頻繁に往来しており、埋設管までの土被りが10cm程度だったことに気がつかなかった。
- ・埋設箇所の上部を重機が走行中、地面より水がしみ出しているのが確認され、不審に思い掘り出したところ、水位計ケーブルが切断されていた。(しみ出した水はケーブルの防護管の内部にたまっていた河川水と見られる。)
- ・埋設シートは入っていなかった。
- ・施工者は管の埋設は知っていたが、当時の作業は掘削ではなく、不陸整正程度の考えしかなく、管に影響がないと判断し、試掘などの十分な事前調査を実施していなかった。また、埋設シートが入っているものと思っていた。

- ・地下埋設物に対する注意不足  
など

- ・地下埋設物付近で作業を行う場合は、影響をよく検討し、十分な事前調査や安全対策を実施する。  
など

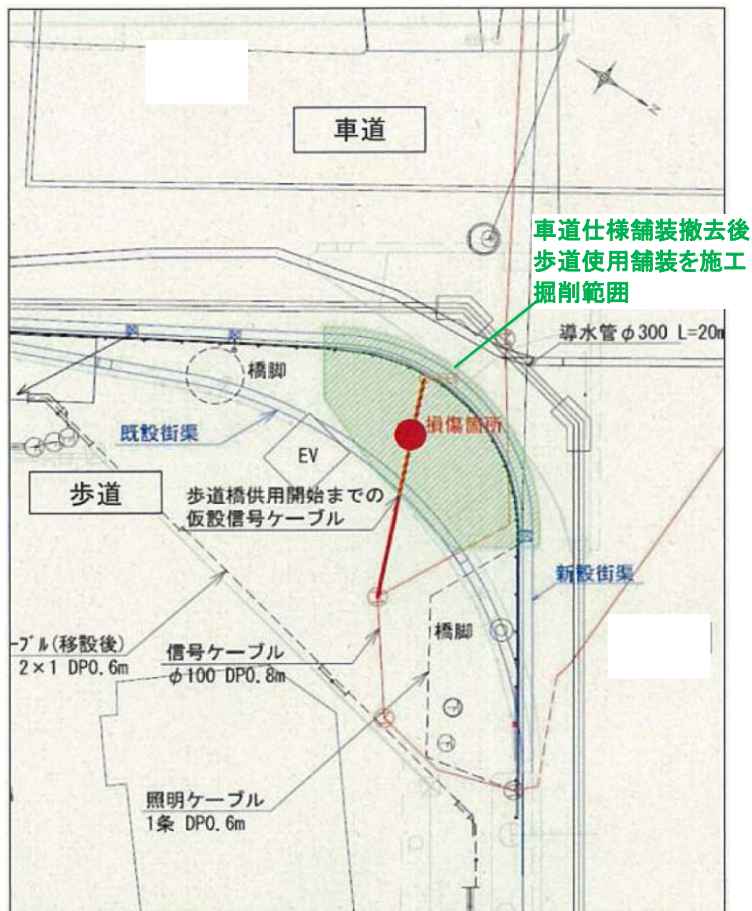
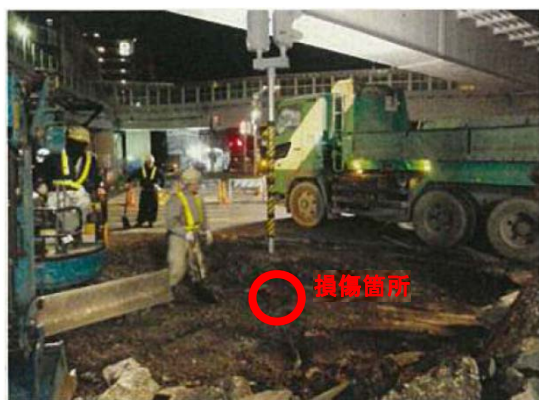
- ・交差点形状変更に伴う街渠移設及び新たに歩道として供用される部分の歩道仕様舗装への打ち替えを実施していた。
- ・現況の車道仕様舗装の壊しをバックホウで行い、アスファルト殻の積み込み作業を行っている際に、埋設されていた仮設歩行者用信号ケーブルを損傷させた。
- ・当該ケーブルは、警察協議に伴う交差点形状の変更を実施した際に、本工事において仮移設した歩行者用信号ケーブルであった。
- ・当該箇所には改良体があったことから改良体の上までは刃を入れてもケーブルに当たらないだろうと思込み、信号ケーブルの埋設範囲も同様に作業した。その際に、アスファルト殻を集積しようとした刃先がケーブルを引っ掛けて損傷させてしまった。

- ・地下埋設物に対する注意不足など

- ・地下埋設物の位置や作業手順などを周知徹底する。など

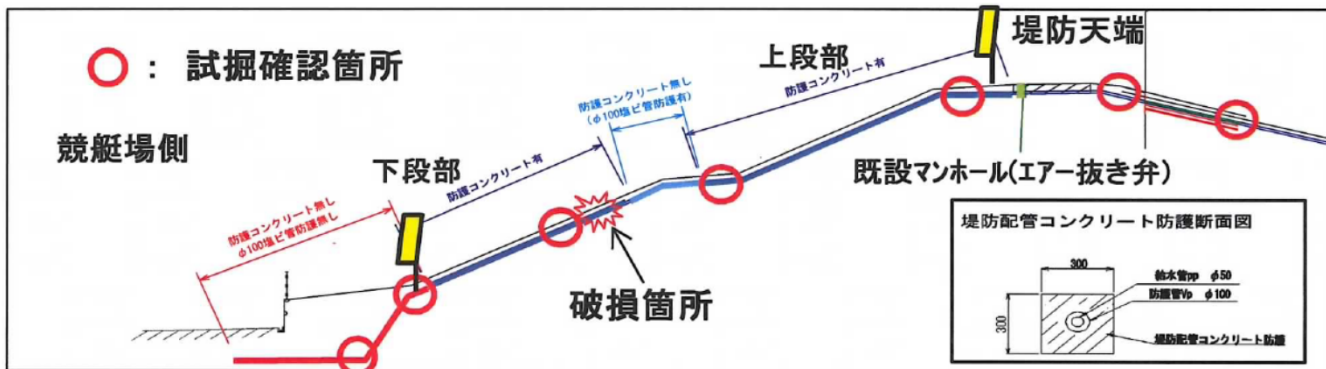
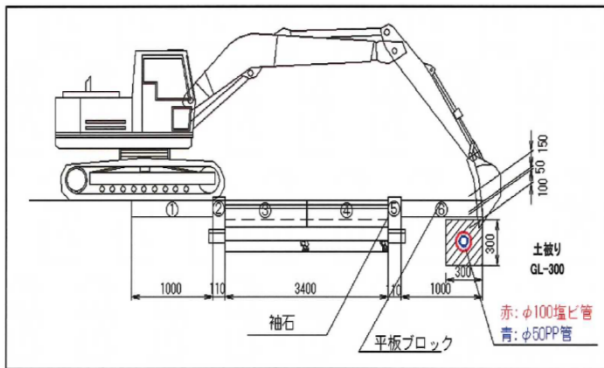
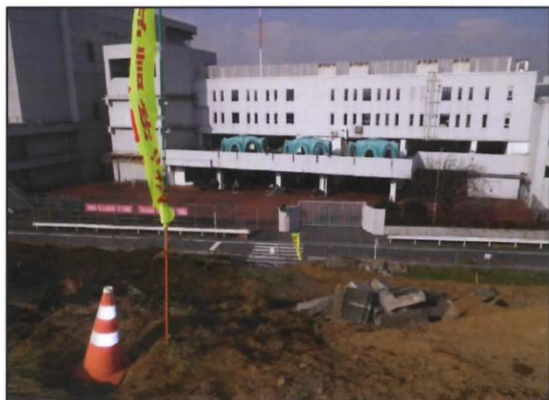
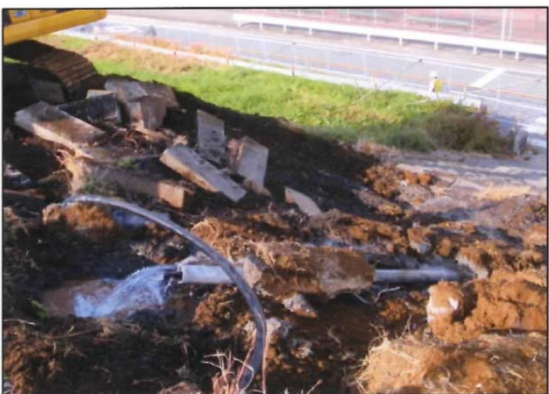
- ・試掘を実施し、埋設位置を確認し埋設明示を行っていた。
- ・コンクリート構造物(階段)の取壊しを行い、Co殻を集積中、水道防護コンクリートを階段の袖ブロックと見間違えバックホウの爪にて引っ掛け、中の給水管ごと切断した。
- ・水道管は、公園のトイレ、水飲場に接続されていた。

**【事故発生原因】**  
 ・地下埋設物に対する注意不足。  
 など

**【事故防止のポイント】**  
 ・地下埋設物がある場所で作業を行う場合の注意点等を周知・徹底する。  
 など

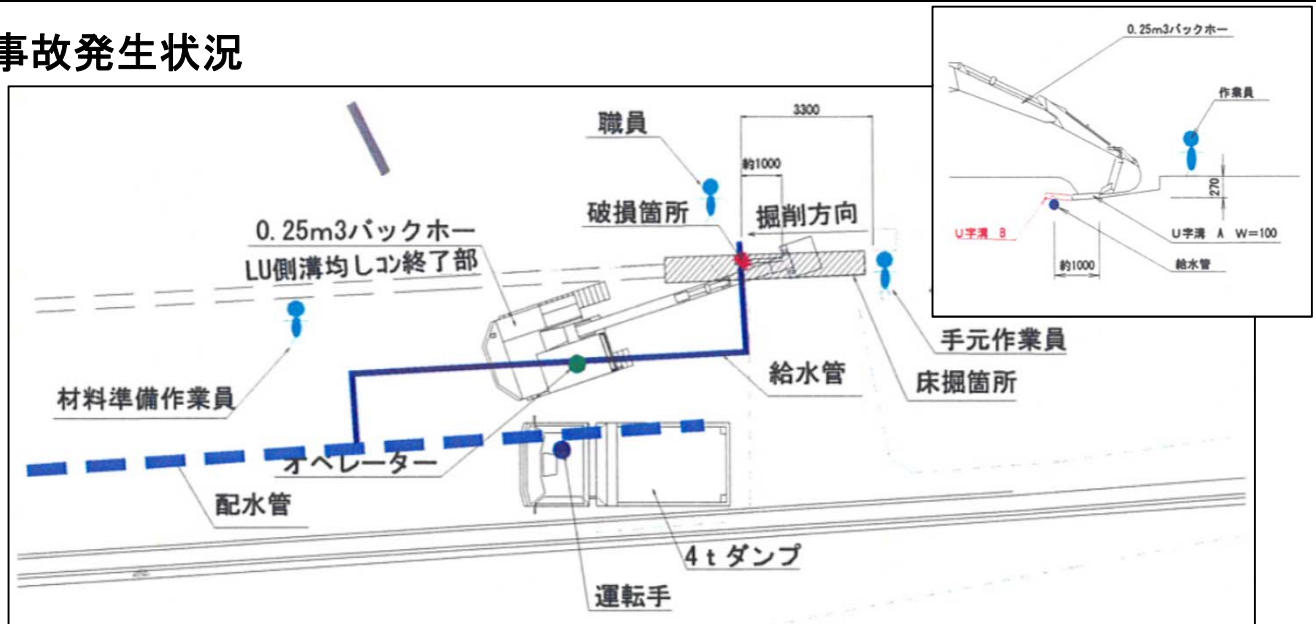
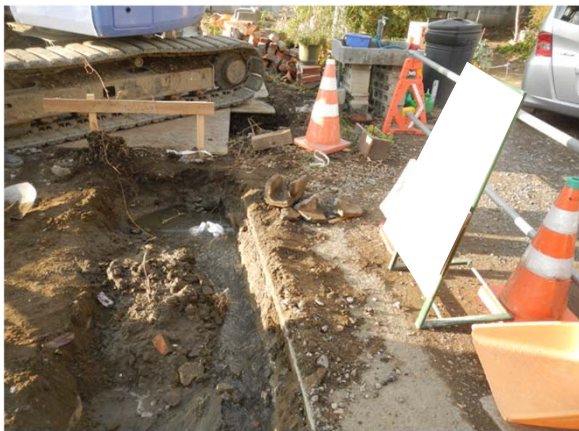
- ・地下埋設物に対する注意不足。  
など

- ・LU側溝を敷設するために、バックホウ(0.25m<sup>3</sup>)で床掘りをおこなっていた。
- ・地中障害として過去に敷設されていた既設のU字溝が出てきたため、そのU字溝をバックホウで撤去しようとした。
- ・その際、撤去しようとしていたU字溝に隣接する別のU字溝も同時に動き、給水管(塩ビ管、 $\phi$  = 25mm)を圧迫した結果、損傷した。
- ・本作業以前に、下水道管埋設工事を行っており、その際に水道管の平面位置、埋設深等は受注者で把握していたが、周知が不足していた。

- ・地下埋設物がある場所で作業を行う場合の注意点等を周知・徹底する  
など

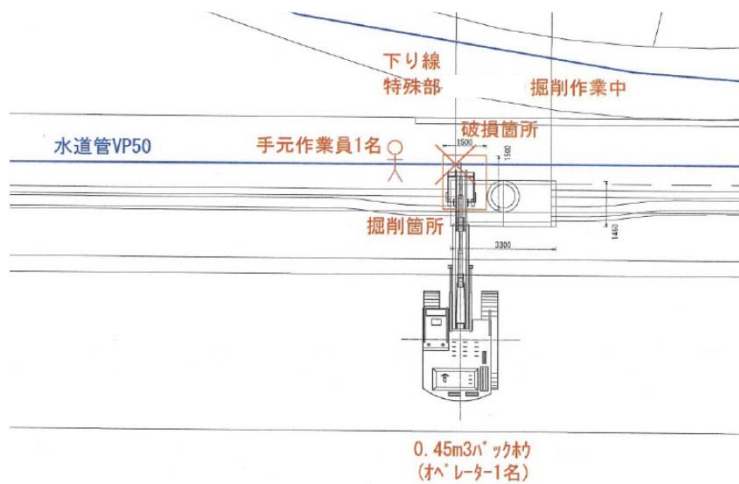
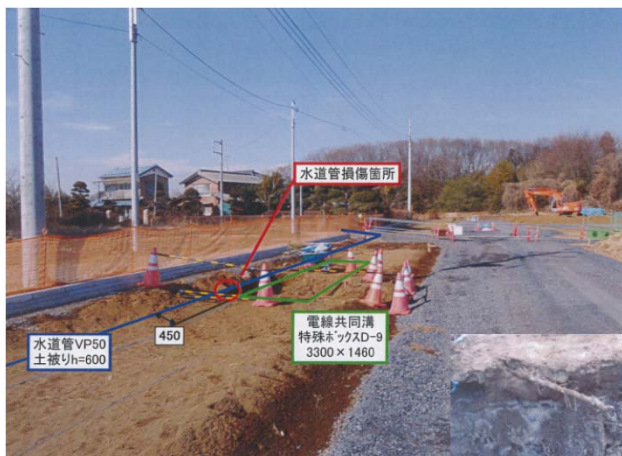
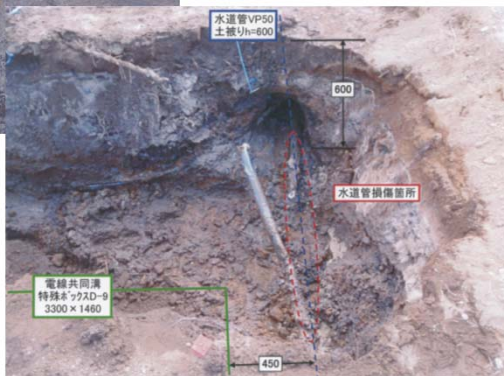
- ・電線共同溝特殊部設置のため、手元作業員1名とバックホウオペレータ1名の計2名で土砂掘削作業を実施していた。
- ・敷設済みの上水道管をバックホウのバケット部で土砂と一緒に掻き上げ、損傷させた。
- ・当日の作業は、上水管の上面約30cm程度に埋設シートが位置する筈との指示により、それを目安に掘り続けたが、埋設シートを見つけた時点は上水管の上約10cmであり、それを発見した時は既にバックホウが両者を掻き上げ、折れた上水管から水が噴き出した。

**【事故発生原因】**  
 ・地下埋設物に対する注意不足 など

**【事故防止のポイント】**  
 ・地下埋設物が予想される箇所では、作業前に試掘等を実施し、作業は慎重に行う。 など

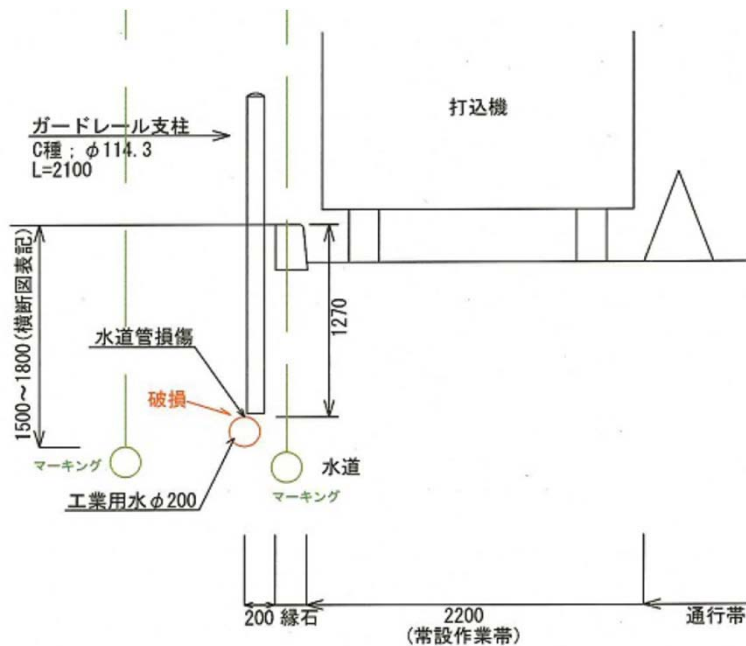
- ・常設作業帯にてガードレール支柱の打込み作業を行っていた。
- ・打込み開始後、縁石天端からH=1270程の位置にて打込みが止まったため、支柱を一度引抜き手掘り掘削にて確認を行ったところ、地面からじわじわと水が湧いてきたため、水道局に電話をし現地を確認してもらった。
- ・その結果、工業用水管φ200に接触しヒビが入っていたことが判明した。
- ・当日は、この作業をやる予定はなかったが、作業員の判断により、先行して実施してしまった。

- ・当日の作業指示が周知徹底されていなかった。
- など

- ・当日の作業指示を明確にし、作業員に周知徹底を行う。
- など
