発生日時	平成 25 年 5 月 2 日 (木) 10 時 0 分				天候	晴
工事情報	河川事務所 一般土木工事					
被災の状況	性別	年齢	職種	被災の程度		
	男	53	職長	右鎖骨骨折		
事故概要	下水管施工のために設置した山留材(軽量鋼矢板)が転倒し、掘削箇所内にいた作業員の右肩に接触し、負傷したもの。 労働災害-建設機械の稼働に関連した人身事故

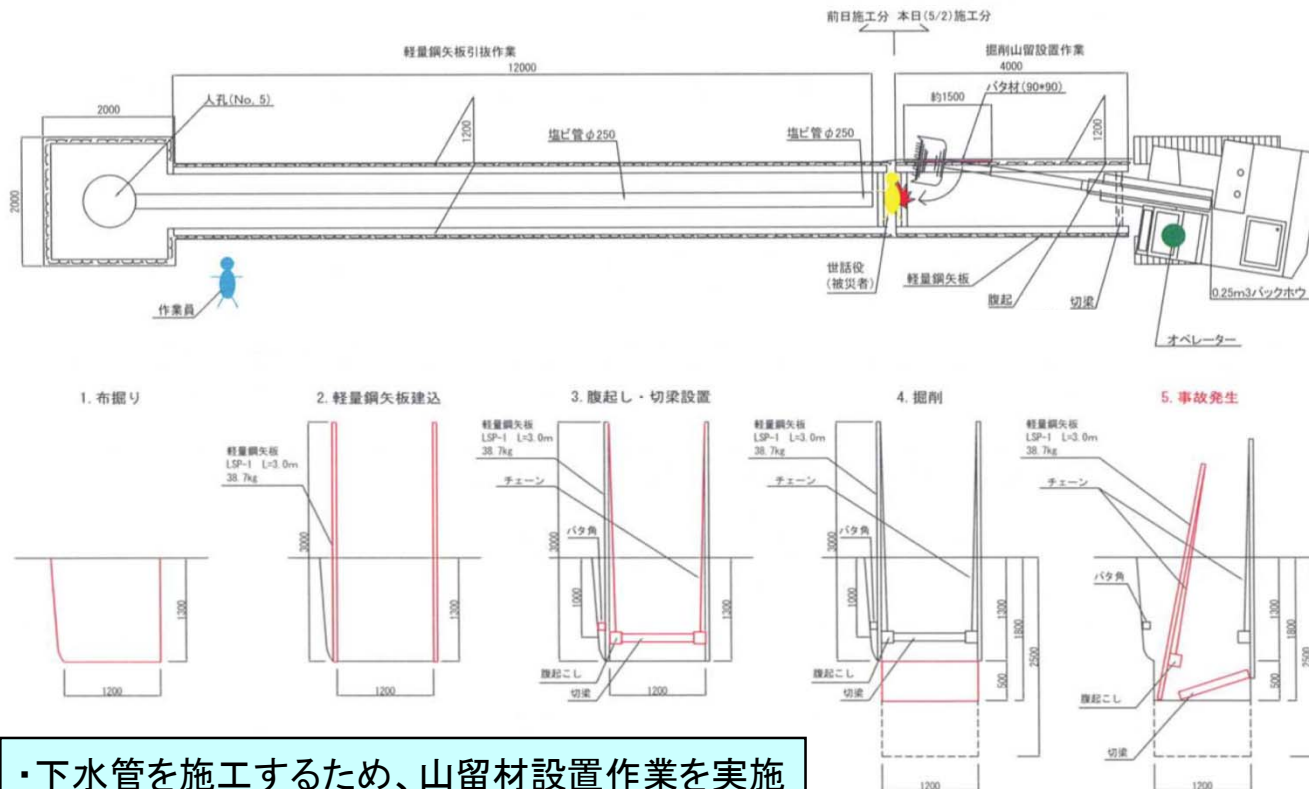
事故発生状況

・下水管を施工するため、山留材設置作業を実施しており、被災者は掘削箇所内で作業の補助・指示を行っていた。

・山留材を建て込み、バックホウで押し込んだ際、建て込んでいた軽量鋼矢板が被災者の方向に倒れ、接触して負傷した。

- ・作業に関する安全教育が不足していた。
- ・矢板が倒れる可能性がある範囲に作業員がいた。 など

- ・作業時は、作業範囲から離れるなどの安全な作業手順の周知・徹底を十分に行う。 など

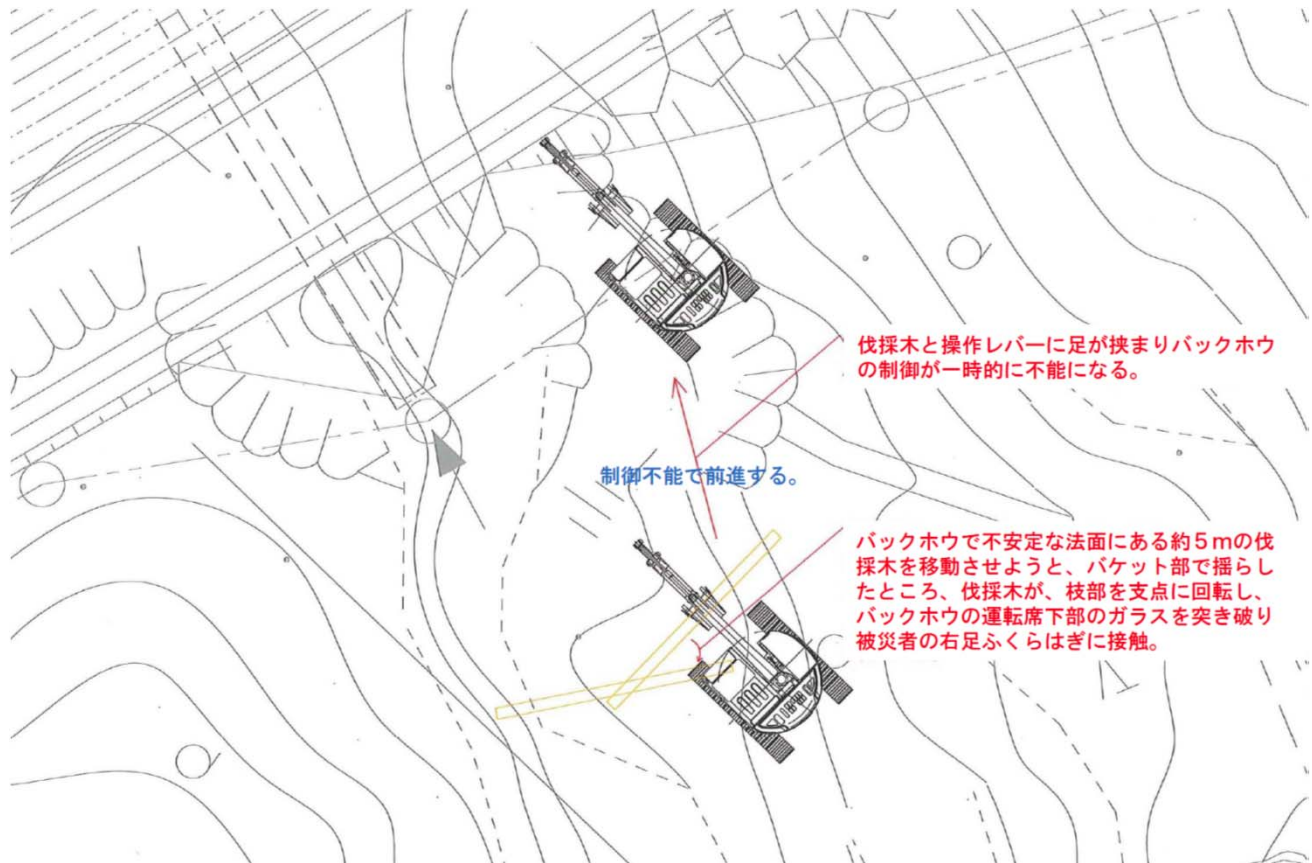
事故発生状況

・法面の伐採作業を実施している際、不安定な法面にある伐採木を移動させようと、バケットで揺らしたところ、伐採木が枝部を支点に回転し、バックホウの運転席下部のガラスを突き破り、被災者の右ふくらはぎに接触した。

・伐採木と操作レバーに足が挟まり、バックホウの制御が一時的に不能になり、前進した。(これに伴う被害はなし。)

・作業手順では、倒木材の移動はフォーク付きバックホウで行うこととなっていた。

・作業手順の周知・徹底が不十分であった。
など

・作業手順の周知・徹底を行い、作業毎に適した重機を選択して作業を行う。
など

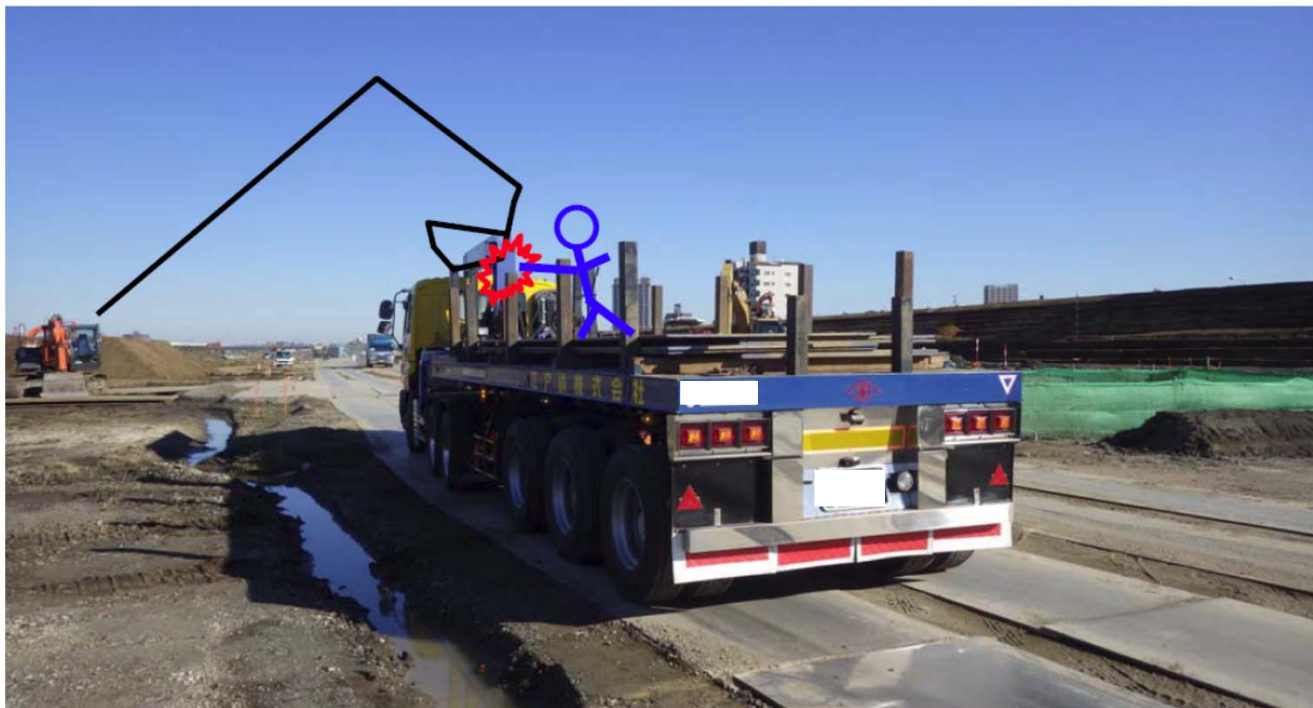
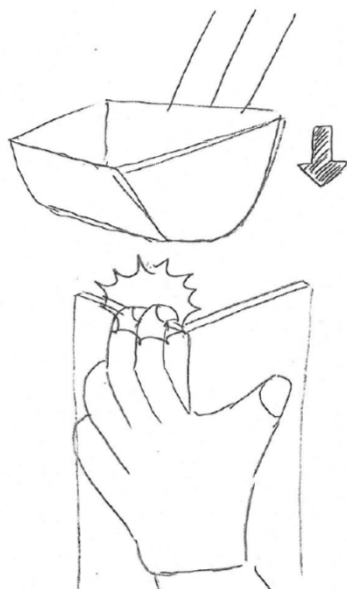
事故発生状況

- ・敷鉄板を10tユニック車で現場に搬入後、0.7m³バックホウにて荷下ろしを実施していた。
- ・ユニック車の荷台で、ユニック車の運転手が玉掛け作業を実施していた。
- ・その際、ユニック車に取り付けてある鉄板ずれ止め(スタンション)の上に手をのせており、バックホウのバケットと鉄板ずれ止めとの間に指を挟まれ、負傷した。

- ・作業手順書の周知徹底不足
など

- ・適切な作業手順書を作成し、周知徹底を行う。
など

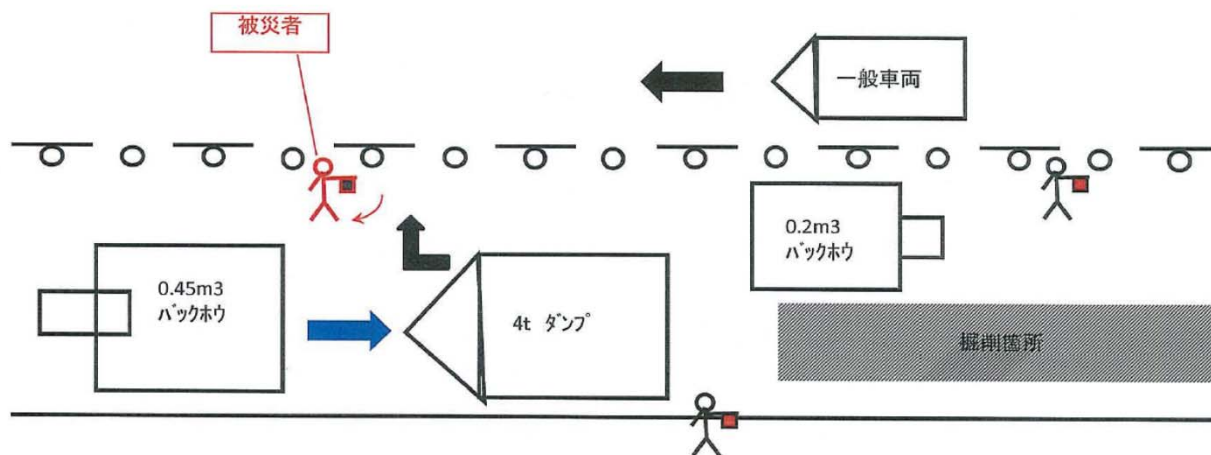
事故発生状況

- ・国道において被災者の交通誘導員が、重機(0.2m3バックホウ)の車道側への旋回誘導後、規制帯内のダンプトラックの車道への搬出誘導を行っていた。
- ・そこへ車道を走行中の一般車両が接近してきたため、これを避ける動きをしたところ、重機入れ替えのため後退してきた別の重機(0.45m3バックホウ)のキャタピラに右足指を踏まれた。
- ・0.45m3バックホウのオペレーターはバックホウが後退することを誘導員が認識していると思っていた。

- ・誘導方法、合図、作業手順等の周知徹底不足
など

- ・建設機械と人との接触の恐れのある作業においては、接触等を防止するために必要な作業手順を周知徹底する。
など

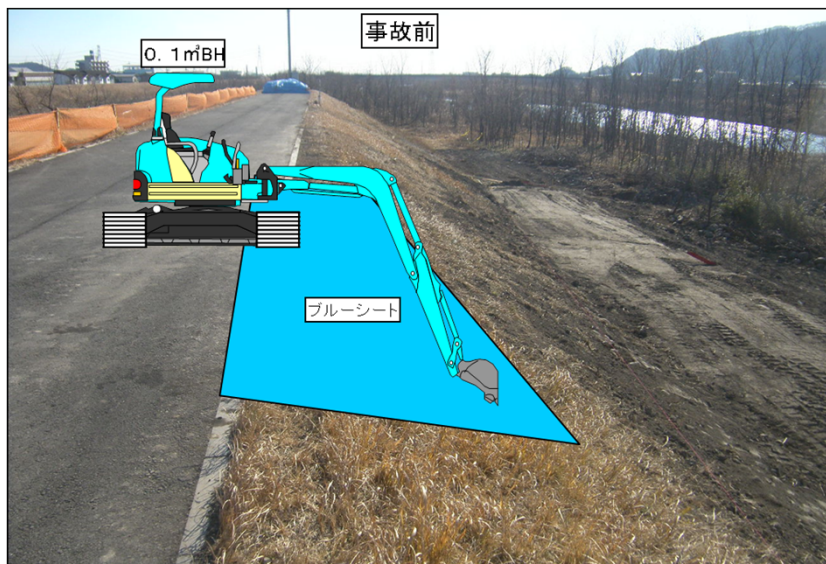
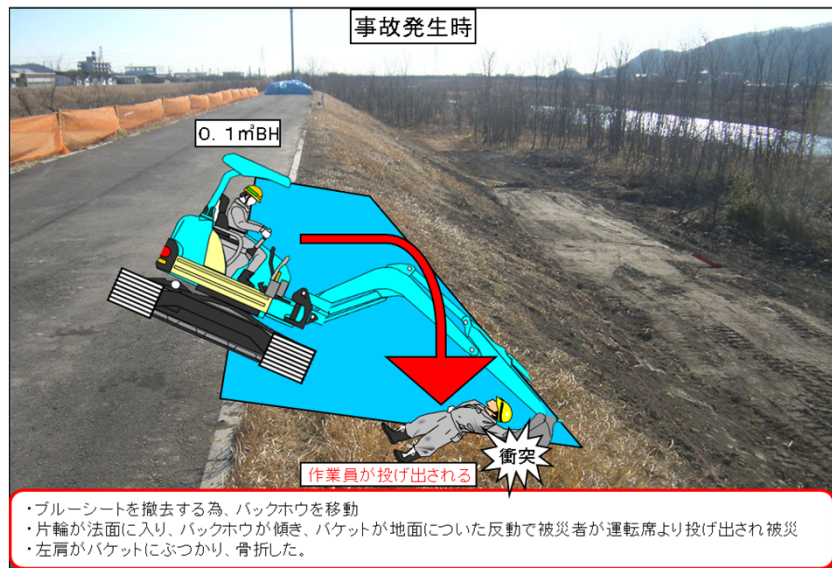
事故発生状況

・高水敷の樹木伐採をおこなうための進入坂路の施工現場において、坂路を造成するための堤防法面保護用のブルーシートを片付けていた。
 ・ブルーシートは堤防法肩から法面にかけて設置しており、現地付近は強風が吹くため、飛ばされないようにシートの端(法肩部)を0.1m³バックホウのクローラ部分で押さえていた。
 ・ブルーシートの片付けを行うため、押さえていた0.1m³バックホウの移動を始めたところ、バックホウが堤防川表法面側に傾き、バケットが法面をたたき、その反動で運転席より投げ出され、左肩がバケットにぶつかり、被災したものである。
 ・被災者は、バックホウの運転資格(講習の受講等)をもっておらず、退かすための移動のみということで、運転をした。

- ・無資格者による重機の運転など

- ・有資格者による運転、誘導員の配置など

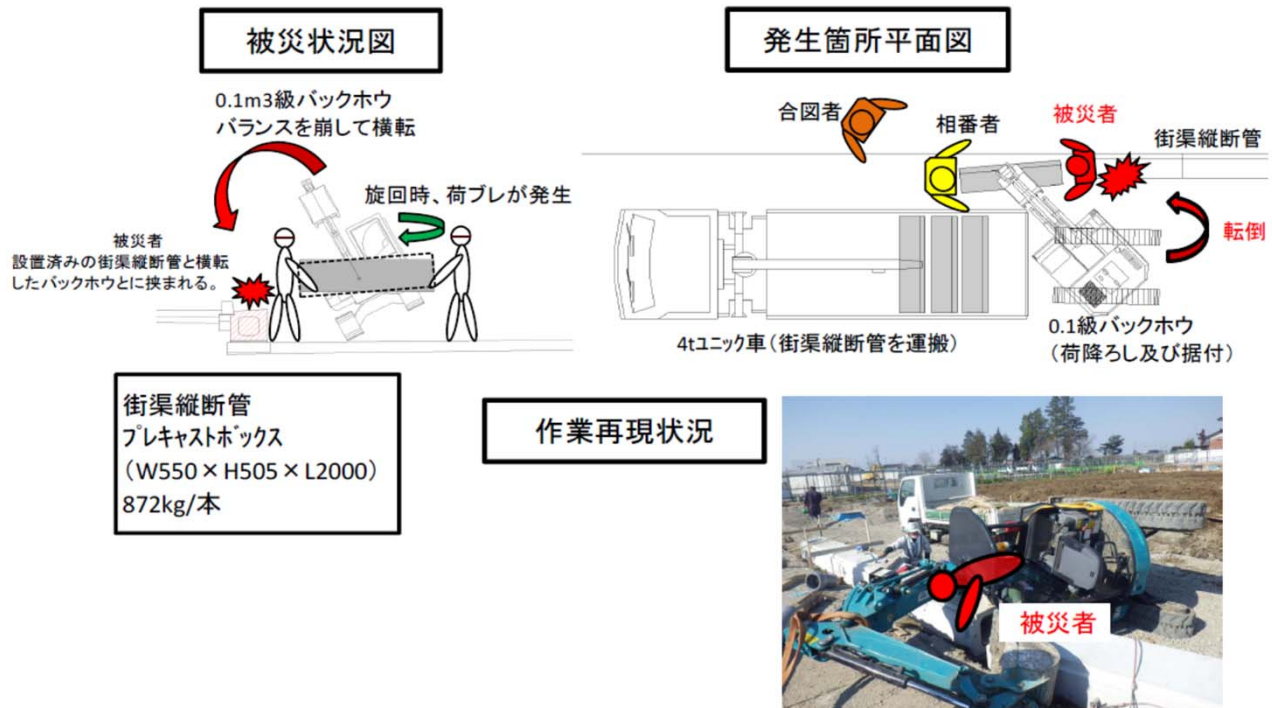
事故発生状況

- ・縦断管敷設作業時に、バックホウで管路を吊り下げたところ、近くにいた作業員にバックホウが転倒し接触した。
- ・作業員の負傷は、頭部と胸部を打撲。まぶた付近が切れた。
- ・運転していたオペレータは、移動式クレーン運転の資格を有していなかった。

- ・無資格者による重機の運転など

- ・有資格者による運転の徹底
- ・定格荷重等の確認など
