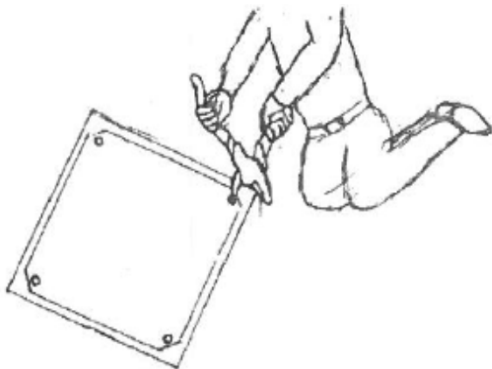
1. プライヤーを使用してマンホールを持ち上げた。

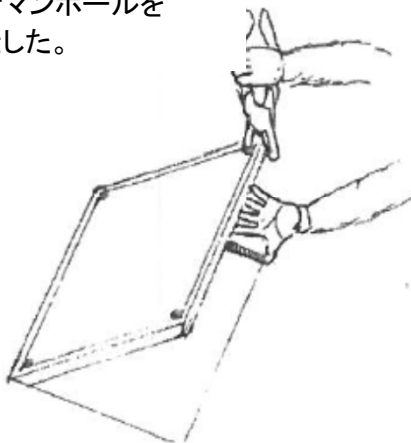
2. 左手でマンホールを支えようとした。

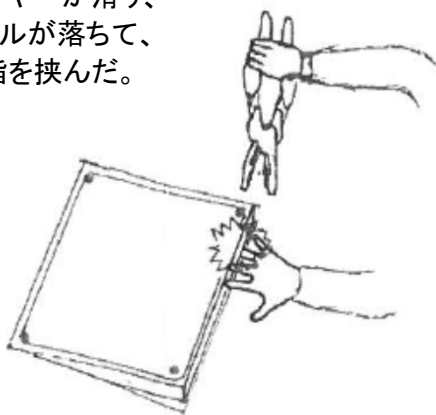
3. プライヤーが滑り、マンホールが落ちて、左手薬指を挟んだ。

・マンホールを開ける際、専用の工具を使用して開けることになっていたが、携帯していたプライヤーで開けようとした。

・プライヤーでマンホールのふたを持ち上げて、左手で支えようとしたところ、プライヤーで挟んでいる部分が滑り、ふたが落ちて、左手薬指を挟んで負傷したものの。

・作業手順の周知・徹底が不十分であったため。  
など

・専用工具を使用して作業を行うよう、施工計画・作業手順の周知・徹底を十分に行う。  
など

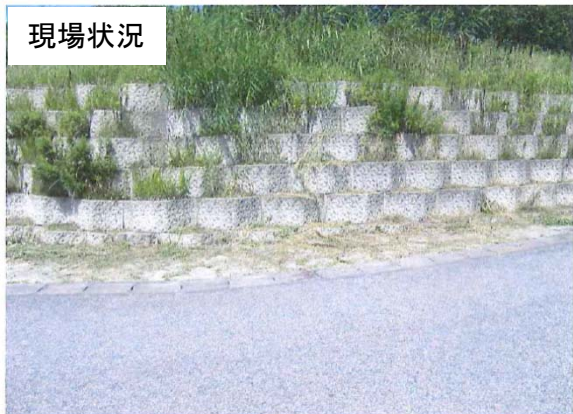
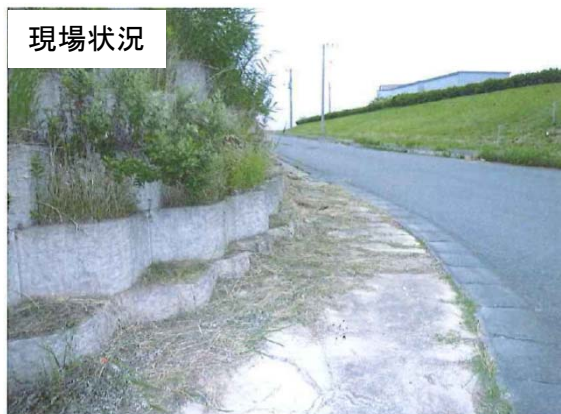
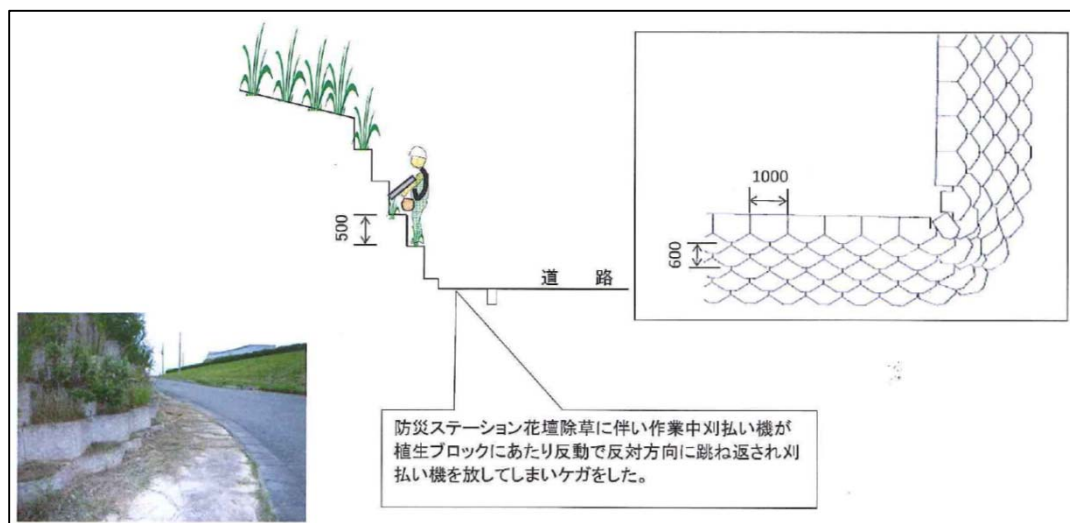
現場状況

・堤防除草工に伴い、植生ブロックの2段目を刈ろうとした際、刈払機の刃を水平にしようと思い、肩掛けバンドから刈払機をはずして作業を始めた。

・作業中に蜂が飛来したため、よけようとした際、誤って植生ブロックに刈払機の刃が接触し、その反動で左足太ももを裂傷した。

・植生ブロック上の作業を行う上で、安全な作業手順の周知・徹底が行われていない。 など

・作業前やKY活動時に安全な作業手順の周知・徹底を行う。 など

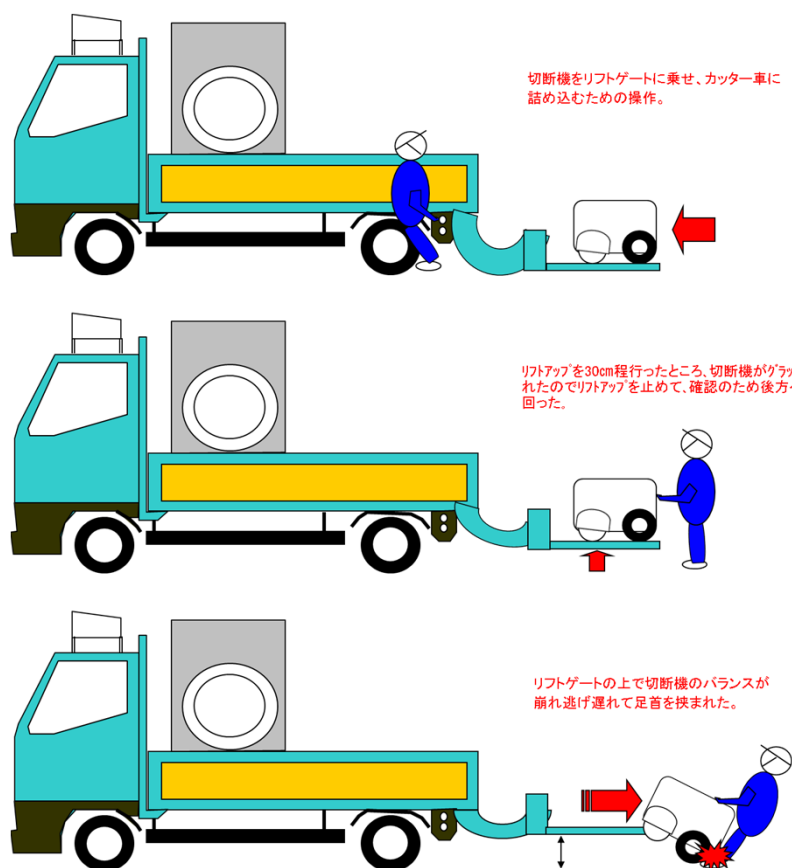
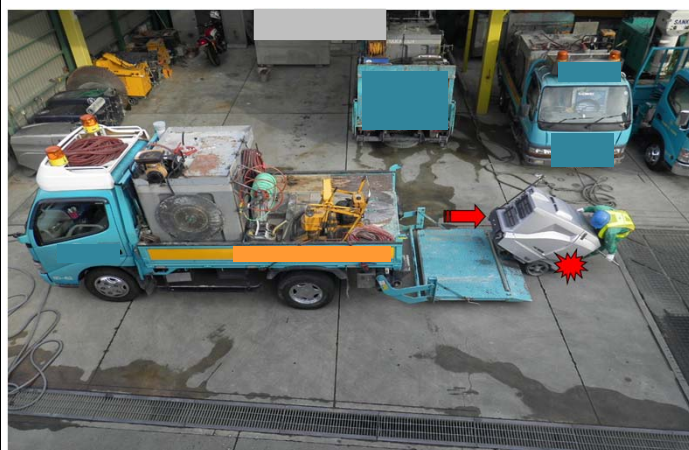
・橋梁補修工事において、上り車線側舗装面の切断作業を完了し、下り車線側舗装面の切断を行うために切断機を収納しようとしてリフトゲートに切断機を載せてリフトを上げた。

・30cm程度リフトを上昇させたところで、切断機のバランスが崩れ、ぐらっと揺れたため、リフトアップを中断し、確認のため後部へ回ったところ、被災者の足首へ切断機が落下した。

・リフトゲートに積み込み時にカッターのブレーキをかけ忘れていた。

- ・作業手順書の周知・徹底不足。  
など

- ・機械の安全な使用方法を作業員に周知・徹底する。  
など

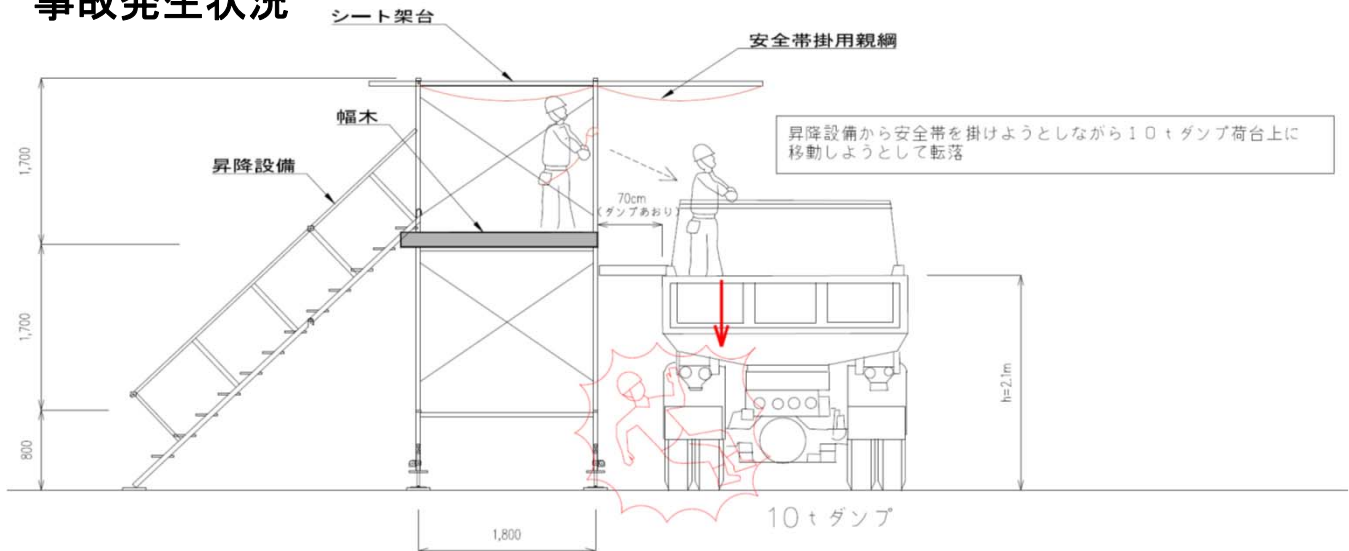
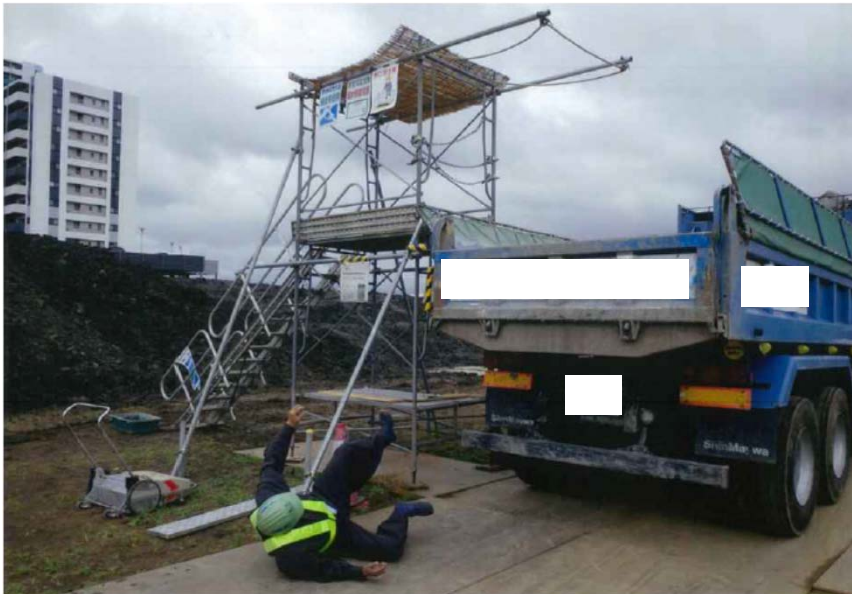
・現場の床掘土をダンプに積込み、シートで養生して運搬し、仮置場でシートを撤去して荷降ろしをしていた。

・被災者は、シート掛外し専用架台からダンプ荷台に移ろうとして、安全帯を親綱に掛けると動作と同時に荷台に移った時に、足を滑らし荷台後方から地面に落下した。

・作業手順書では安全帯を親綱に掛けてからダンプ荷台に移る手順であった。

・作業手順書の周知・徹底不足など

・作業手順書通りに作業を行うよう周知・徹底を行う。など

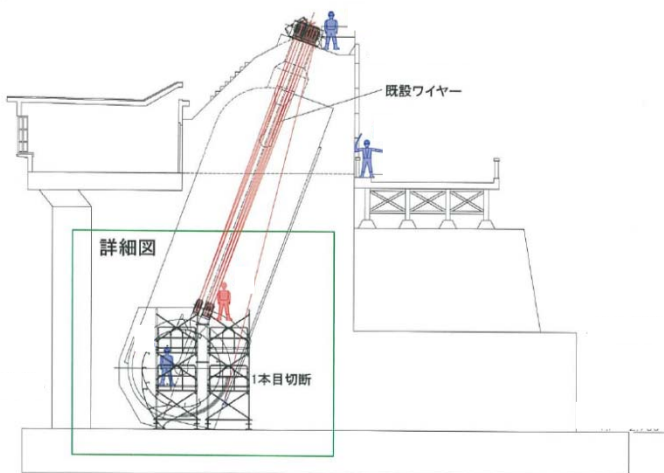
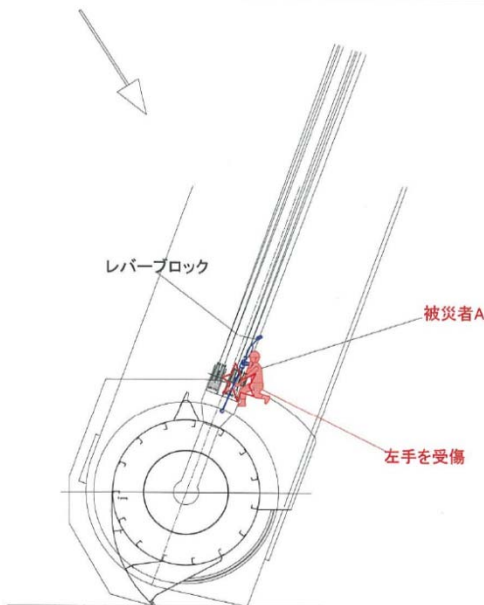
・ワイヤーロープを撤去する段取りの中、緩んだレバブロックを緊張させた際、左手でワイヤーロープをつかんでいたためワイヤーロープが動いた時、ロープと一緒に滑車に左手を巻き込まれた。

・レバブロックを緊張させたことで、レバブロックで固定していたワイヤーロープが動き、そのワイヤーロープと繋がっていた左手で掴んでいるワイヤーロープも連動して動き、ロープと一緒に滑車に左手を巻き込まれた。

- ・現場にあった作業手順書を作成し、作業員に周知徹底を行う。 など

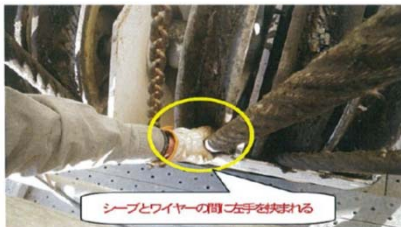
(再現用に作成した足場)

- ・作業手順上、足場は4段の計画だったが、3段の足場しか組み立てられず、ブラケットからゲートをよじ登って、ゲート上で作業を行っていた。
- ・作業場所周辺の手摺がなく、作業員がワイヤーロープを手掛として握ってしまった。 など

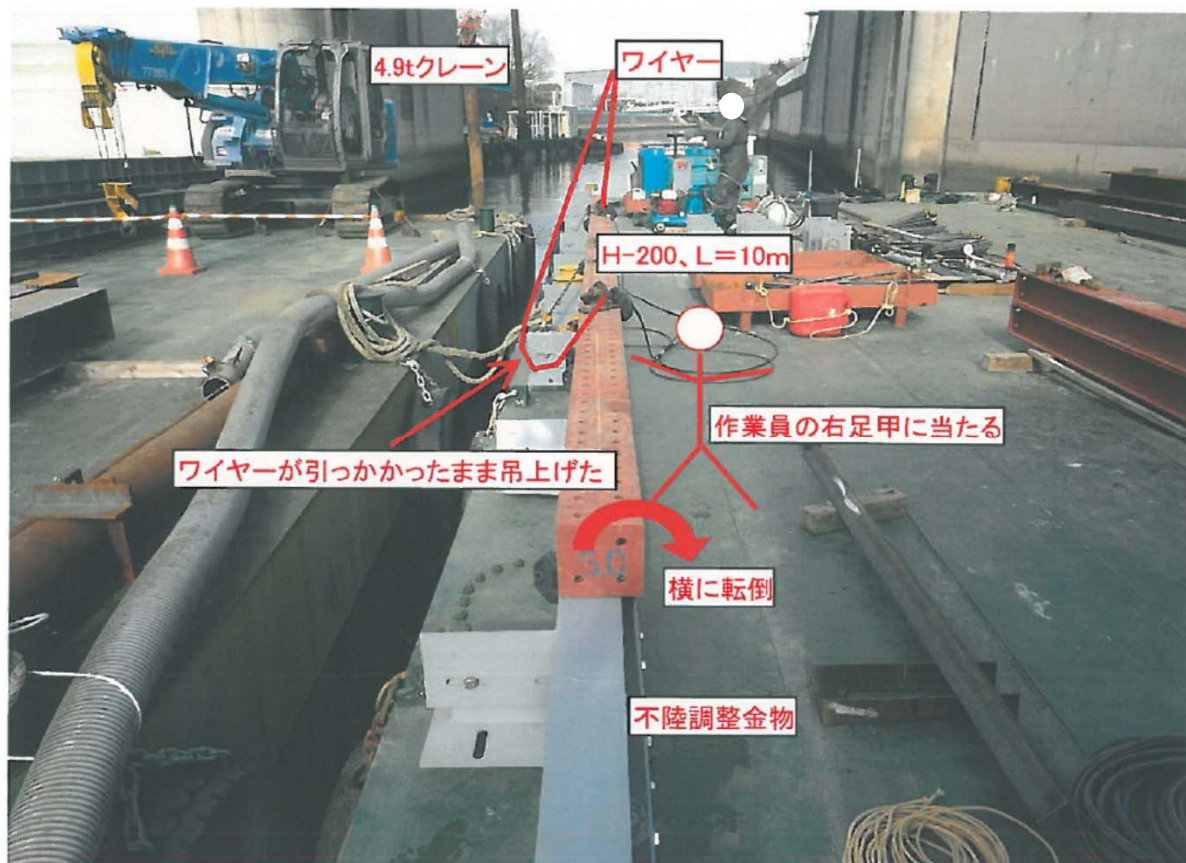
・4. 9tクレーンで戸当たり鋼材を吊り上げようとした際、玉掛けワイヤーが鋼材の角に引っかかっていることに気づかず、そのまま荷上げ(地切り)を行い、鋼材が横に転倒、作業員の足の甲に当たった。

・被災者は玉掛け責任者であったが、荷に近接した場所で地切り作業(並行に吊り上げることが可能か確認)を行っており、吊り上げ合図も行っていた。(当時、合図者は別の作業を実施しており、被災者も荷上げの際に退避していなかった。)

・クレーン作業における作業手順、役割分担等の周知徹底不足  
など

・作業手順書の周知徹底  
など

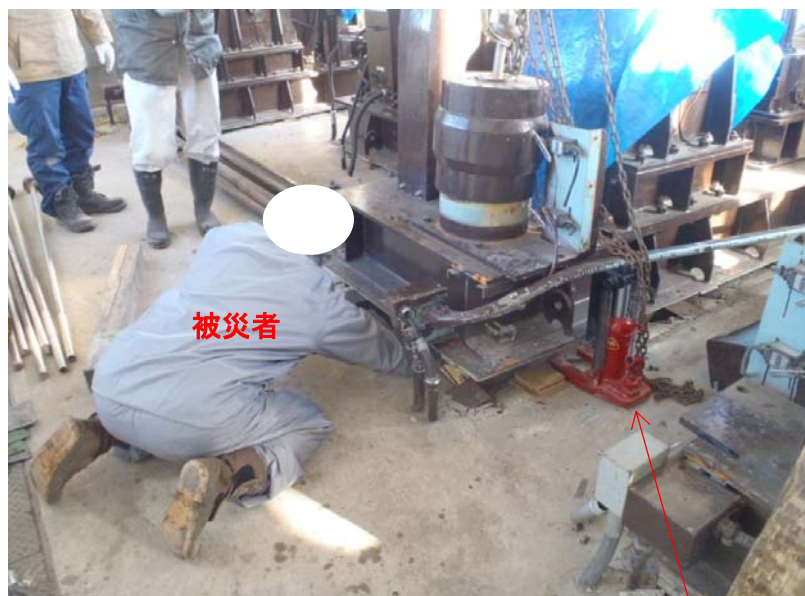
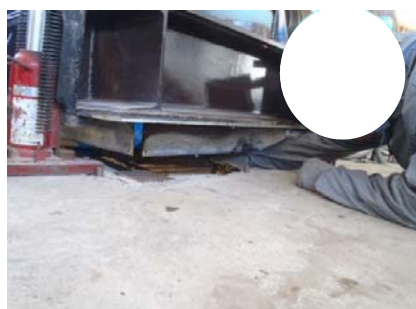
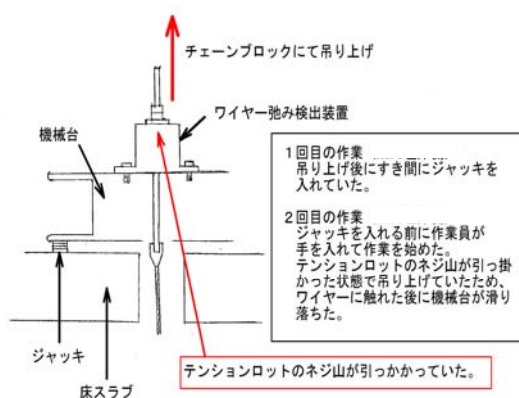
・ゲート機械台の解体作業中、ゲートワイヤー(長さ1m位)を切断するため、作業員がチェーンブロック(2t)でワイヤー緩み検出装置を吊り、機械台を200mm程度浮かせてジャッキを隙間にいれようと、ジャッキを取りに行った。

・その間に、作業員(被災者)がジャッキを入れる前に機械台とコンクリートの間に手を入れて、ワイヤーを引っ張り出そうとした時、機械台が滑り落ち、左手を挟まれた。

・ジャッキを入れて安定を確認後に機械台下での作業を開始する作業手順となっていたが、ジャッキを入れる前に機械台下の作業を開始した。  
など

・作業手順の周知・徹底を行う。  
など

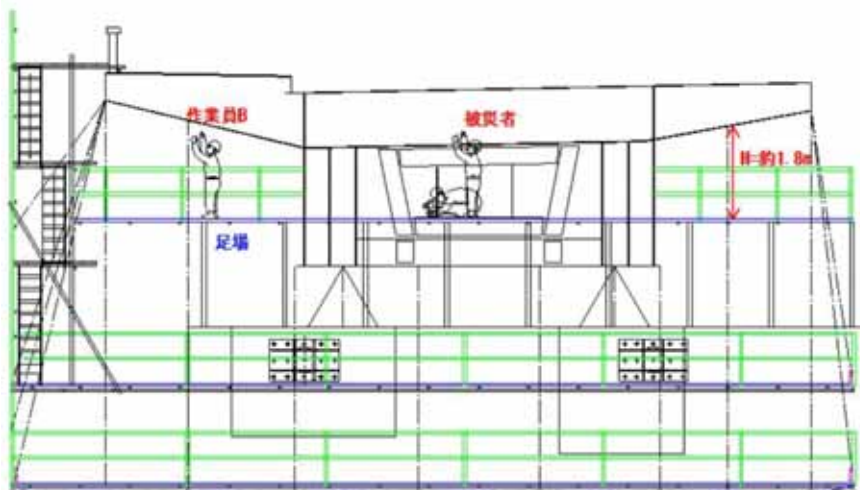
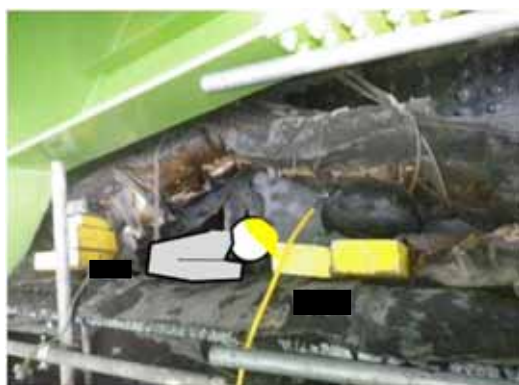
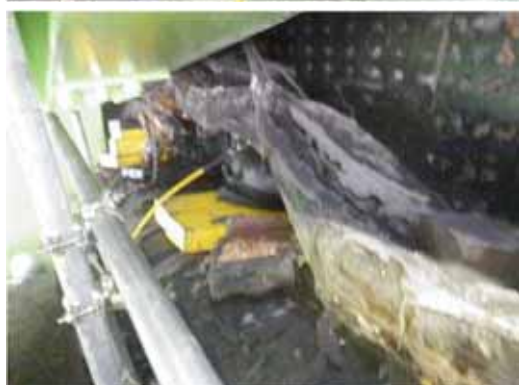
・橋脚の足場上において、作業員2人 (A・B) で伸縮装置非排水化のため、既設非排水材の撤去作業を行っていた。

・止水ゴム撤去後、施工箇所両端に作業員が別れ、中央部に向かい支持金具の撤去を始めた。

・中央部付近の最後の支持金具が撤去できず、作業員Bが張出部へ道具を取りに移動したところ、作業員Aが前屈の状態で既設弾性シール材の下敷きとなり死亡した。

・既設非排水材(重量物)の撤去の作業手順が詳細に検討されていなかった。 など

・詳細な作業手順を作成し、周知徹底を行う。 など

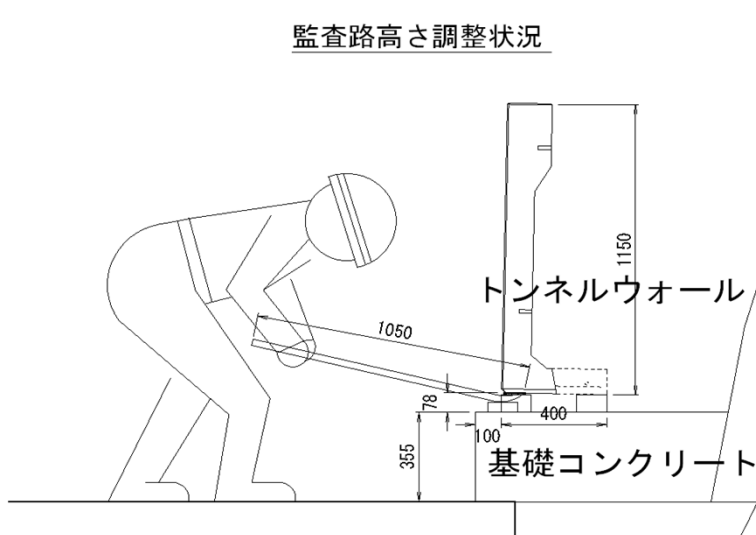
監査路高さ調整状況

・あらかじめ設置してあったスペーサーの上に、クローラクレーンを用いてトンネルウォールを設置した後、クレーン吊り金具を外し、ボールを用いてレベルの最終調整を行っていた。

・施工前に現場をよく確認のうえ、現場条件にあった詳細な施工計画を作成し、作業員に周知・徹底を行う。  
など

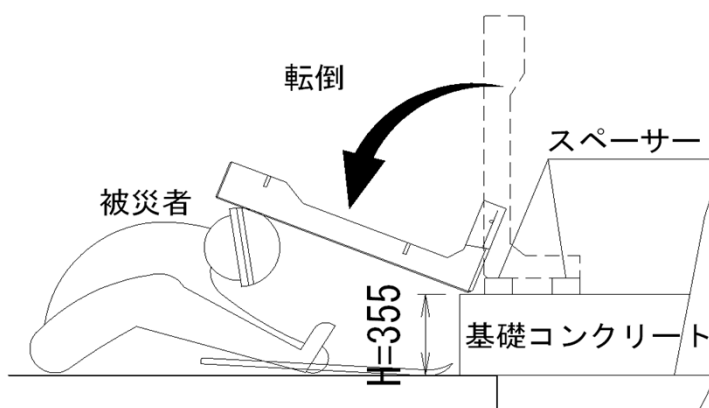
被災状況

・その際、トンネルウォールが被災者側に倒れ、被災者が下敷きとなり、死亡した。

・詳細な作業手順が検討されていなかった。  
など

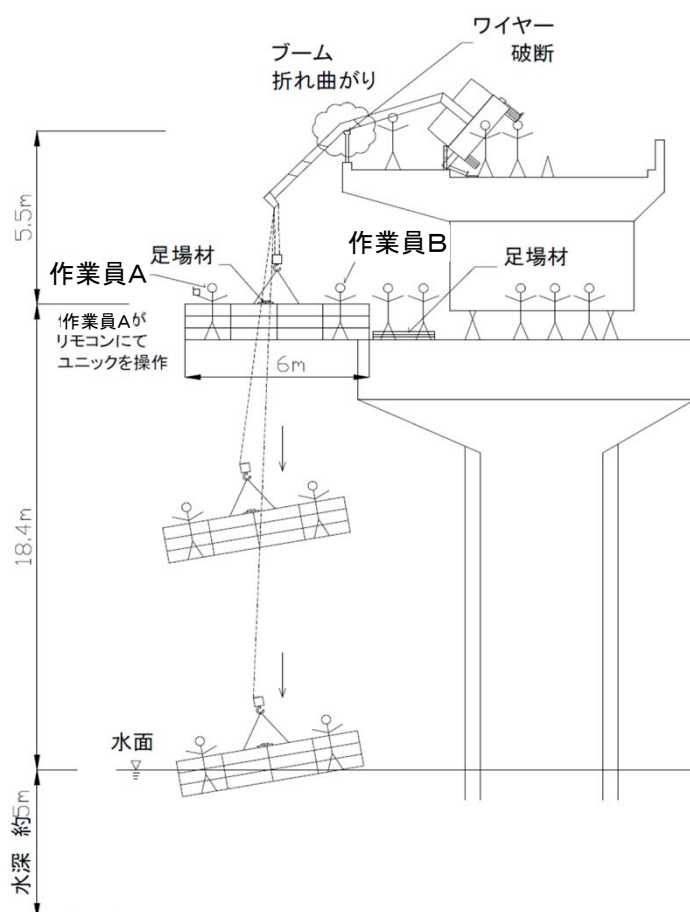
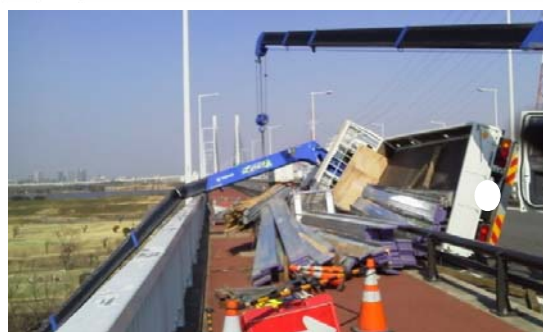
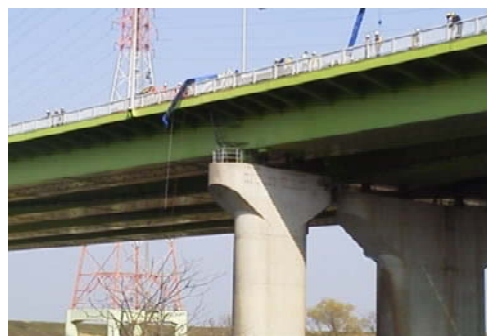
・橋梁上において、ユニック車にてゴンドラを吊り下げて、吊り足場を解体・運搬作業中に、ゴンドラ内で作業していた作業員2名のうち、作業員Aがリモコンでユニック車を操作していたところ、橋脚にかかっていたゴンドラ端部が離れた際にゴンドラが揺れて、車道側にあったユニック車が歩道側に倒れ、ブームが高欄に当たり、その衝撃で2本吊りワイヤーの1本が破断し、作業員2名がゴンドラと一緒に川に転落した。

・転落した作業員のうち、1名(B)は自力で川から這い上がり救助されたが、他の1名(A)が行方不明となり、後に遺体が発見された。

・クレーンの使用方法が適切でなかった。  
など

・現場条件にあった適切な施工計画を作成し、作業員に周知・徹底を行う。  
など
