発生日時	平成 25 年 9 月 3 日 (火) 13 時 50 分			天候	晴
工事情報	河川系事務所 一般土木工事				
被災の状況	性別	年齢	職種	被災の程度	
	—	—	—	クローラークレーン転倒	
事故概要	クローラークレーンの解体作業を行うため、現場で待機していたとき、クローラークレーンが横転したものの。 その他事故

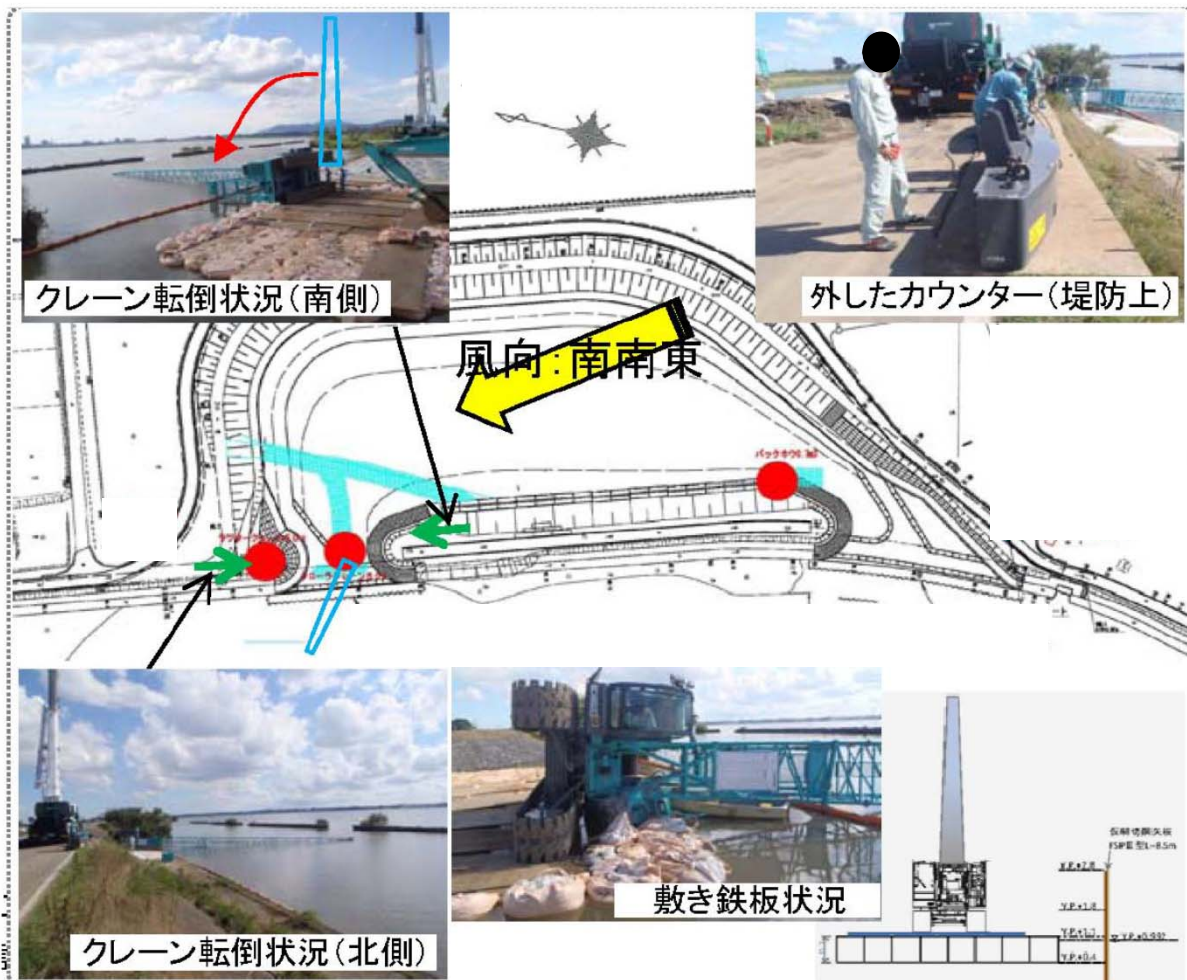
・クローラークレーンの解体作業準備のため、カウンター(2個)を外したあと、天候が悪化し近くで落雷が確認できたので、作業を中止し近くに駐車してあった車内に避難していたところ、晴れ間と同時に風向きが変わり突風が吹き、クローラークレーンが転倒した。

・作業手順書と相違した作業(1ブームを立てての解体作業、2ブーム解体前のカウンター撤去、3ブーム解体前のクローラ格納)を行っていた。

・作業手順書の周知・徹底不足。
など

・作業手順書通りの作業を行うよう周知・徹底を行う。
など

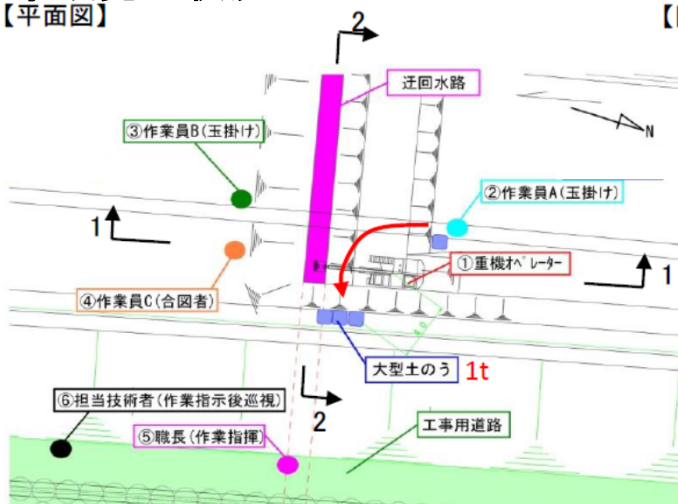
【平面図】

・大型土嚢の製作位置が遠かったため、1次転地を行っていた。小段部に2個転地完了し、3個目を転地しようとしたところバランスを崩し転倒した。

・クレーン作業を実施していた重機足場が水平ではなかった。また、重機据付姿勢を誤った方向で作業してしまった。

・重機作業における安全の指導が不足していたなど

・建設機械作業における安全教育の徹底など

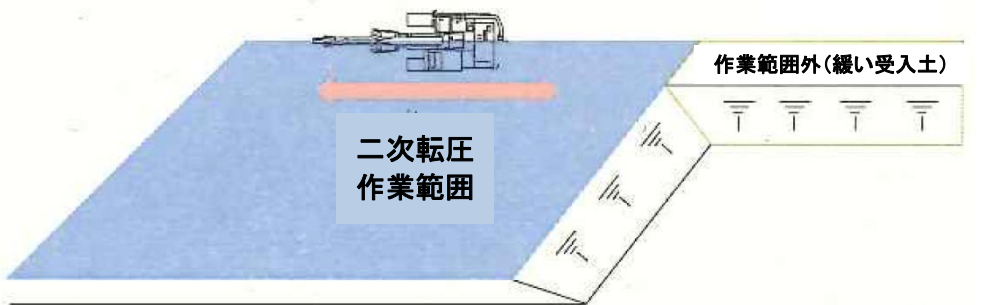
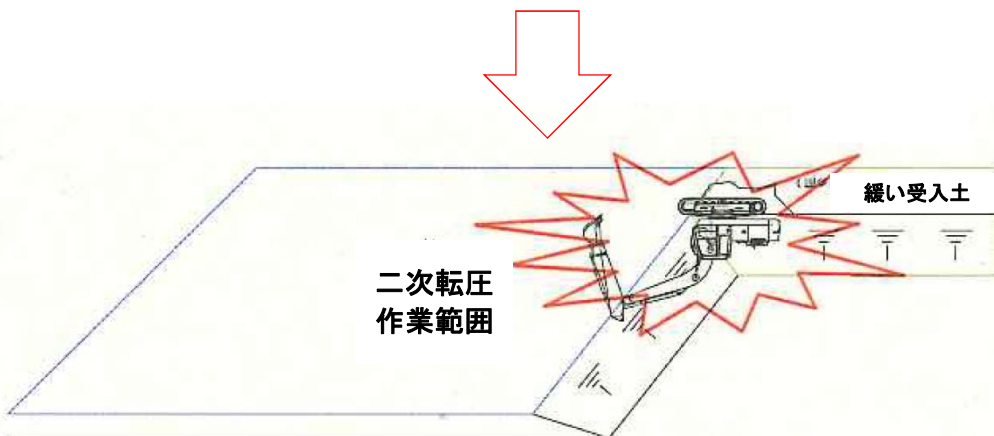
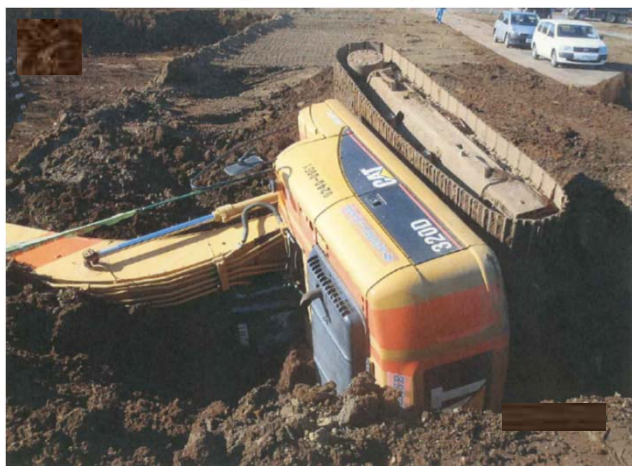
・二次転圧作業中、転圧作業範囲外の緩い受入土の山へ誤って後退した結果、緩い受入土の山が崩壊し、バックホウが転倒した。

【事故発生原因】
 ・重機の足場の確認不足
 など

【事故防止のポイント】
 ・重機の転倒、転落の危険がある箇所は目印の設置や誘導員の配置などを行う。
 など

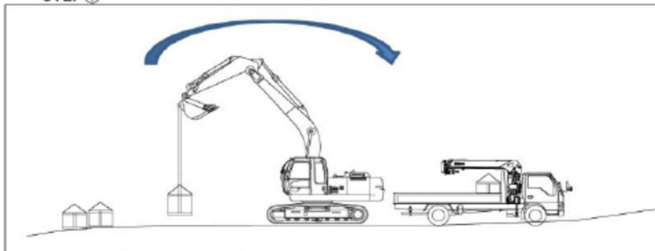
STEP①

4tトラックへの大型土のう積込作業を行っていた。

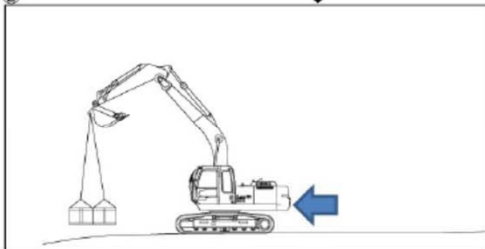
STEP②

バックホウを移動し、大型土のうを吊上げる。

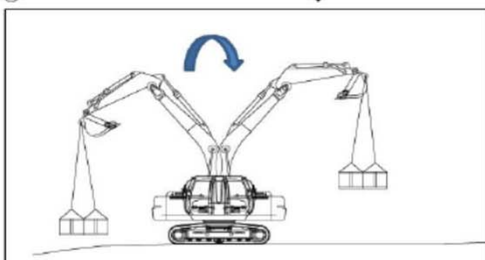
STEP③

旋回し、丁張を避けようと、アームを上げたところ横転

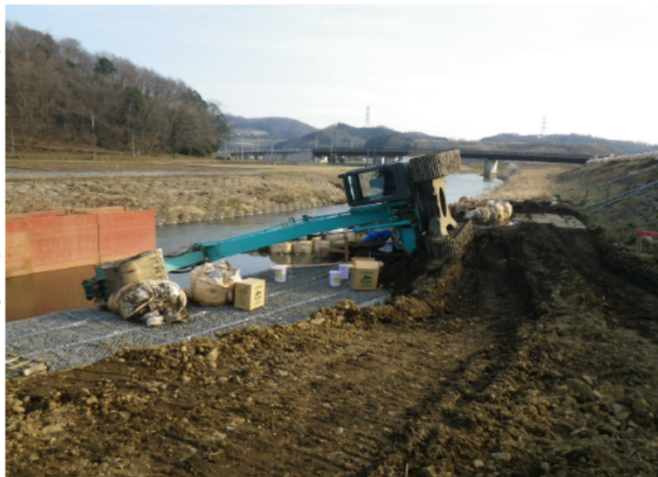
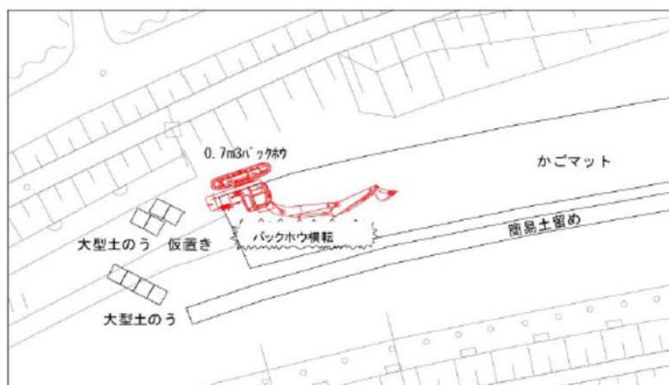
- ・降雨が予想されたので、河川の増水に備えて、仮締切の撤去を開始した。
- ・午前中に大型土のうをバックホウ側に集積を行い、午後から4tトラックを使用して大型土のうを仮置場に移動を開始して、15個までを1個吊りにて行き地盤に異常はなく終了した。
- ・その後、土のうの移動を行っている時に、小さめの土のうだったので、2個を同時に吊り上げて荷重表示(1.8t)を確認し、旋回したところ、バックホウがゆっくり傾き、徐々に横転した。
- ・バックホウ転倒に伴う、公衆損害、人身被害等はなかった。

- ・作業前の重機足場の確認及び転倒防止措置を行っていなかった。 など

- ・重機使用時は足場の確認を行い、敷鉄板などを使用する。 など
