工事事故(速報)の情報提供について

【工事事故(速報)発生状況】 (H26.4.30現在)

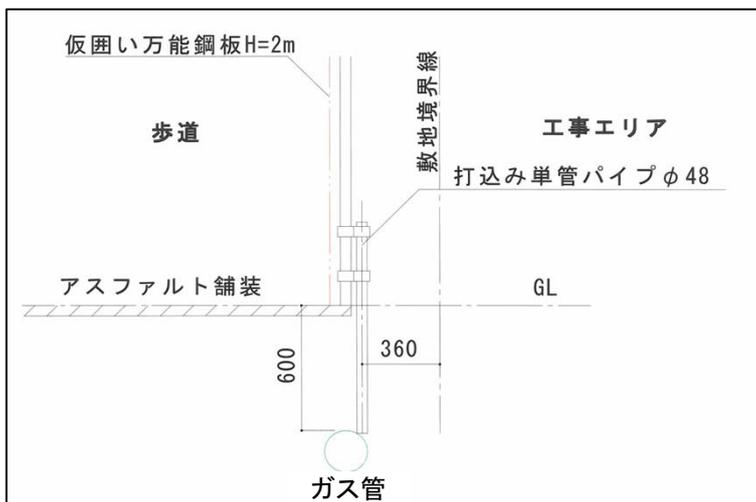
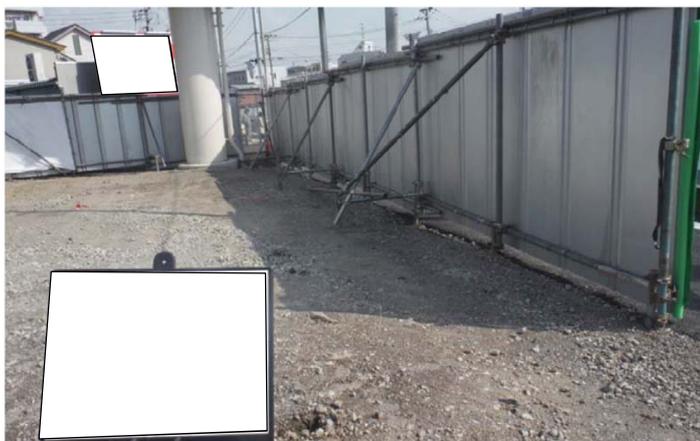
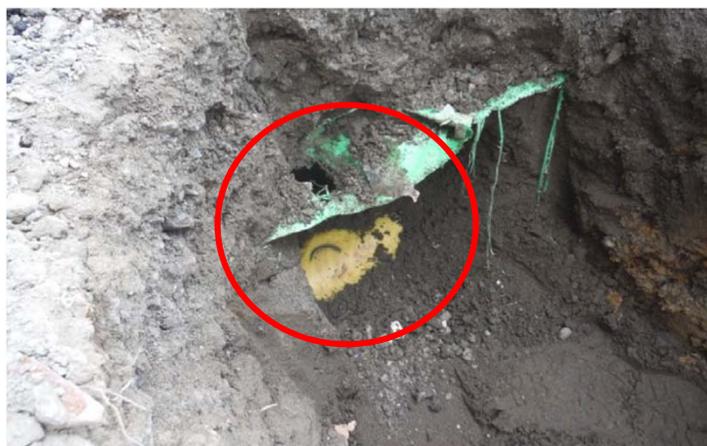
発生日時	平成 26 年 4 月 9 日 (水) 16 時 55 分			天候	晴
工事情報	道路系事務所 建築工事				
被災の状況	性別	年齢	職種	被災の程度	
	—	—	—	埋設ガス管表面損傷	
事故概要	工事箇所では仮囲い用の単管パイプφ50mmを打ち込んだ際、埋設されていたガス管に単管パイプが接触し、管の表面が損傷したものの。 公衆損害—地下埋設物件損傷

・工事範囲内の仮囲い用の単管パイプを打ち込んだ際に、埋設されていたガス管にパイプが接触し、表面が損傷した。

・管理者と事前に協議した図面には、当該管は記載されていたが、工事範囲内には影響はなかったため、試掘等をする前に単管パイプを打ち込んでしまった。

・本工事着手前に管理者に立会をしてもらったところ、仮囲い直下にガス管が埋設されていることが発覚した。

・ガス管は表面が傷ついただけで、ガス漏れは発生していない。

・事前の図面確認や試掘などの地下埋設物に対する安全管理が十分に実施されていない。
 など

・作業前に図面の確認や試掘、管理者の立会などの地下埋設物に対する安全管理を徹底する。
 など

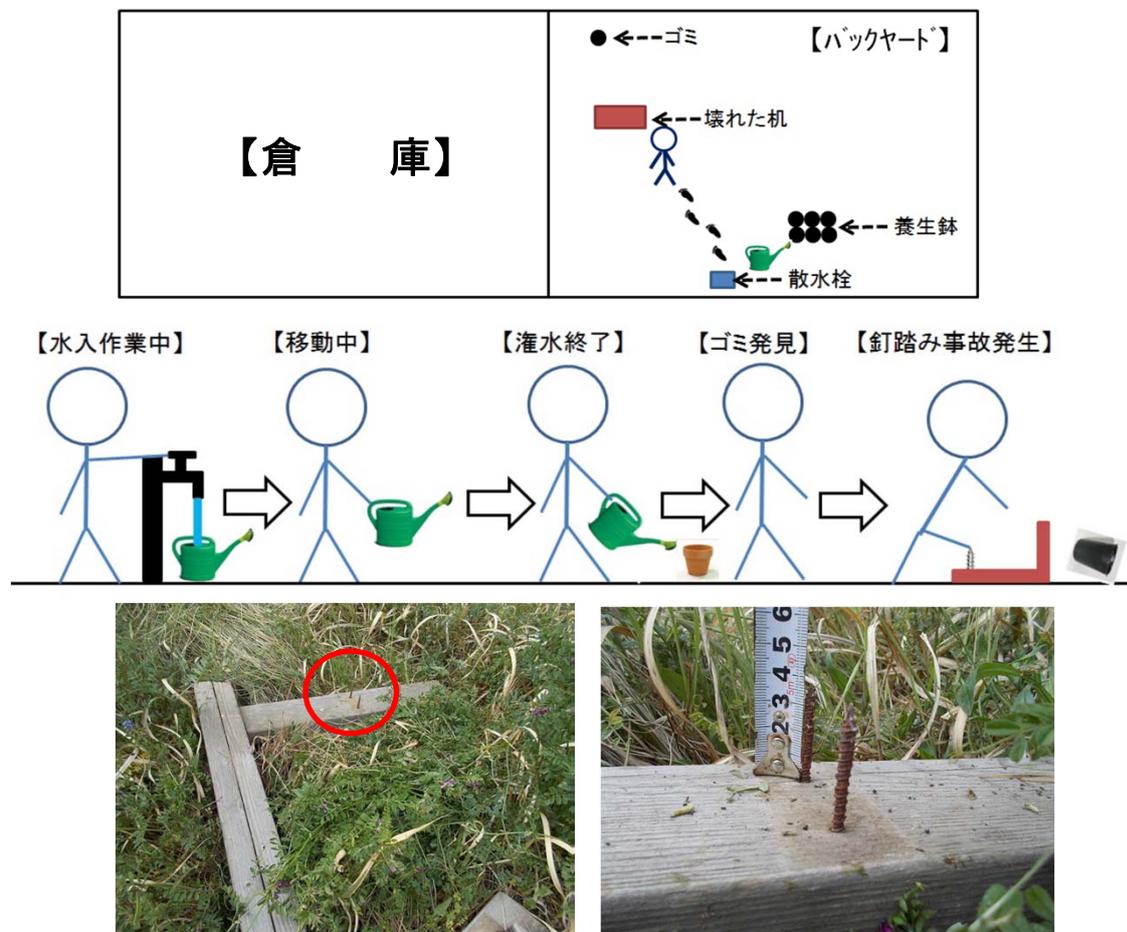
発生日時	平成 26年 4月 16日 (水) 15時 0分				天候	晴
工事情報	公園系事務所 業務					
被災の状況	性別	年齢	職種	被災の程度		
	女性	28	スタッフ	左足裏負傷		
事故概要	資材倉庫を片付け中に、元請けの職員が屋外に置かれていた破損した木製テーブルの露出釘に気づかず、釘を踏み、左足裏に釘が刺さり負傷したもの。					
	労働災害—その他労働災害

・被災者が花苗の水やりをしている時に、周辺にあるゴミを発見し、拾おうと資材仮置き場に立ち入り、釘が露出した木製テーブルの廃材を踏み、左足を負傷した。

・事故現場はバックヤードとして花苗等資材の保管場所である一方、木製テーブル等の修理や廃棄等の措置前の仮置き場として使用していたが廃材等の仮置き場への立入禁止等区分けがされていなかった。また、目視点検のうえ作業を実施していたが、廃材が草に埋もれていたため、発見、除去ができなかった。

・危険物の排除がされていなかった。
など

・作業前に現場を確認し、危険物の排除・立入禁止措置などを実施する。
など

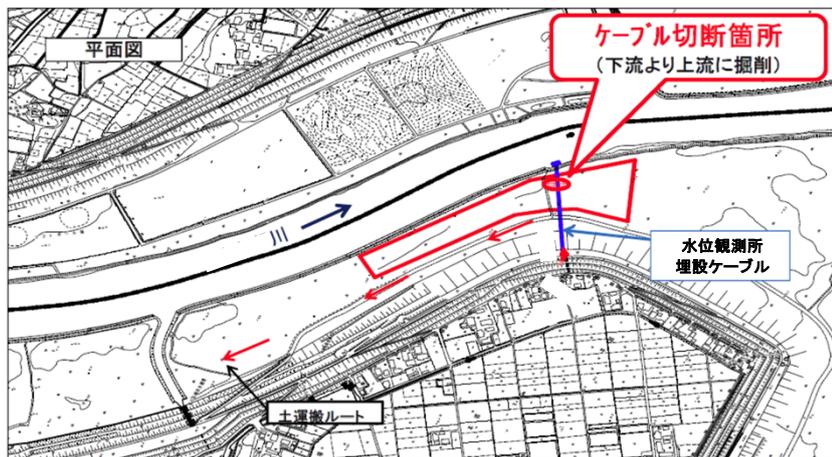
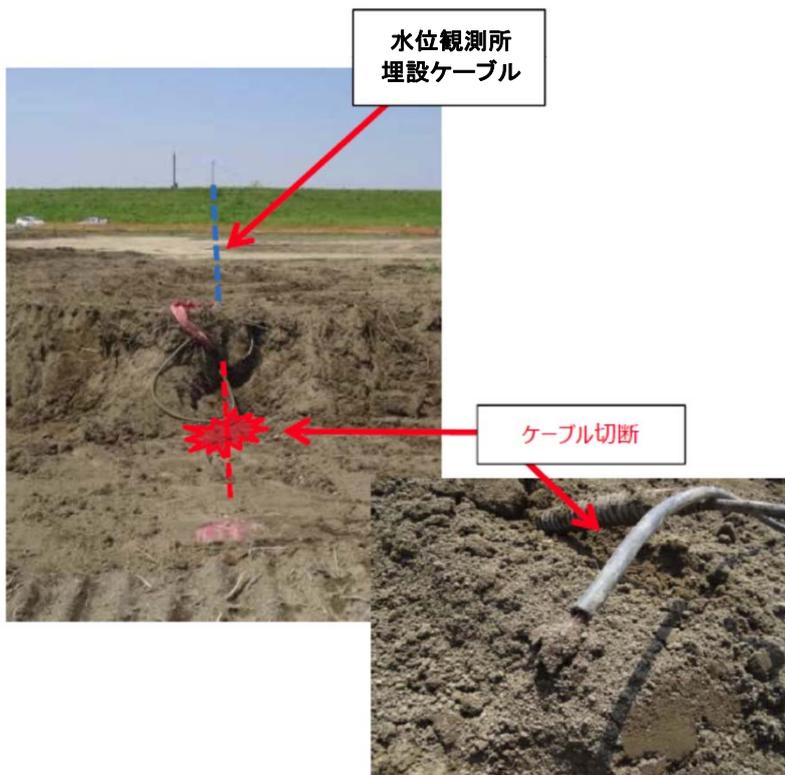
発生日時	平成 26 年 4 月 23 日 (水) 10 時 12 分			天候	晴
工事情報	河川系事務所 一般土木工事				
被災の状況	性別	年齢	職種	被災の程度	
	—	—	—	水位観測所用埋設ケーブル切断	
事故概要	土砂の掘削積み込み作業をバックホウで実施中、埋設されていた自記水位観測所の埋設ケーブルをバックホウのバケットでひっかけ、切断したものの。				
公衆損害—地下埋設物件損傷

- ・工場の土取り場において、土砂の掘削積み込み作業をバックホウにて実施中、埋設されていた自記水位観測所の埋設ケーブルをバックホウのバケットでひっかけ、切断した。
- ・過去に別途工事において掘削している箇所を引き続き上流側に延伸している箇所であったこともあり、埋設物に係わる調査・試掘、対策は実施していなかった。
- ・現地調査や図面でも水位観測所は確認できるため、埋設物の存在は予測できたものと考えられる。

【事故発生原因】
 ・事前の図面確認や試掘などの地下埋設物に対する安全管理が十分に実施されていない。
 など

【事故防止のポイント】
 ・作業前に図面の確認や試掘、管理者の立会などの地下埋設物に対する安全管理を徹底する。
 など

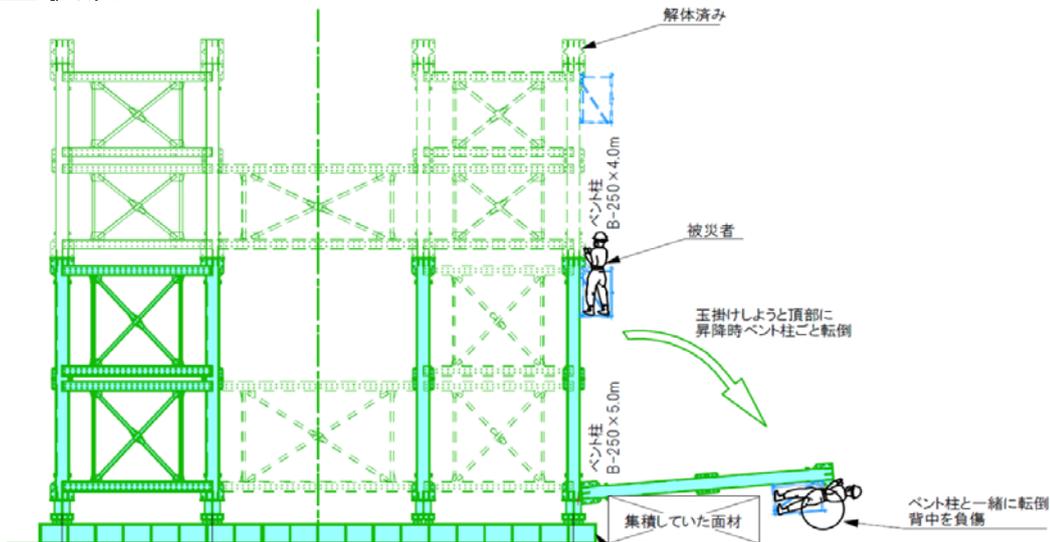
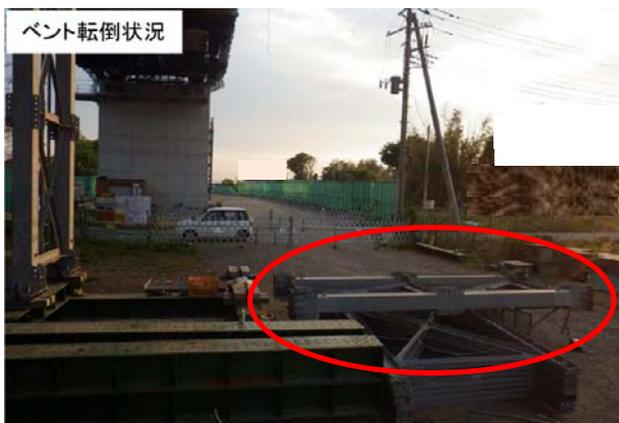
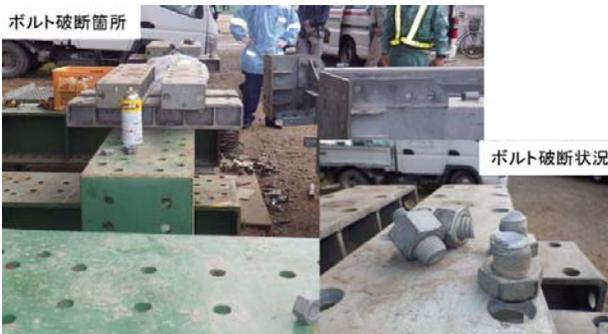
発生日時	平成 26 年 4 月 28 日 (月) 16 時 18 分			天候	晴
工事情報	道路系事務所 鋼橋上部工事				
被災の状況	性別	年齢	職種	被災の程度	
	男	24	鳶工	肋骨1本骨折、肺部打撲	
事故概要	<p>ベント解体中に、ベント柱天端に玉掛けしようとした際、ベント基礎部のボルトが破断し、ベント柱とともに高さ5m程度の位置から倒れ、作業員が背中を地面に打ち付け負傷したもの。</p> <p style="text-align: center;">労働災害—その他労働災害</p>

・橋梁架設用のベントの解体を実施していた。

・ベント柱の天端に玉掛けを行うため、作業員が天端の足場にのったところ、ベント基礎部と柱を固定していたボルトが破断し、柱とともに高さ5m程度の位置から倒れ、作業員が背中を地面に打ち付け、負傷した。

・ベント基礎部と柱は、ボルト8本で固定されていたが、事故当時は、先に8本中6本のボルトをはずしてしまっていた。

・柱天端に玉掛けする前にボルトを外してしまっていた。
など

・解体の手順を明確にした作業手順書を作成し、周知徹底する。
など
