## 鬼怒川・小貝川の夏休み前安全利用点検を実施しました。

下館河川事務所管内では、毎年、河川の利用者が多くなる GW 前と夏休み時期に合わせて、職員自らが河岸などの水辺周りや階段、堤防や護岸等多くの方々が利用される箇所について、安全利用点検を行っています。

1. 点検実施期間     平成26年6月26日（木）～7月11日（金）
2. 点検実施河川     鬼怒川、田川、小貝川、大谷川
3. 安全利用点検による対応状況例

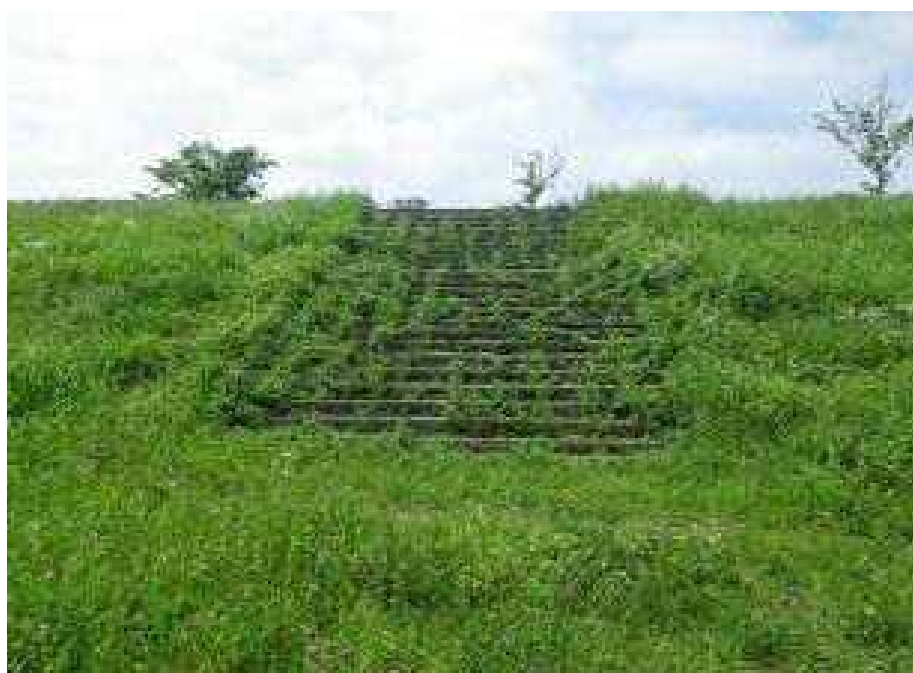
| 施設名 | 階段 | 区域番号 | 階－2 |

| 整備局名 | 関東地方整備局 | 事務所・出張所名 | | | 下館河川事務所 | | 氏家出張所 | | | |
|---|---|---|---|---|---|---|---|---|---|---|
| | | | 85.75k<br>(5m) | 階－2 | 階段 | H26.7.7 | 雑草繁茂により利用困難 | 要 | 除草済 | 無 |

【雑草の繁茂】

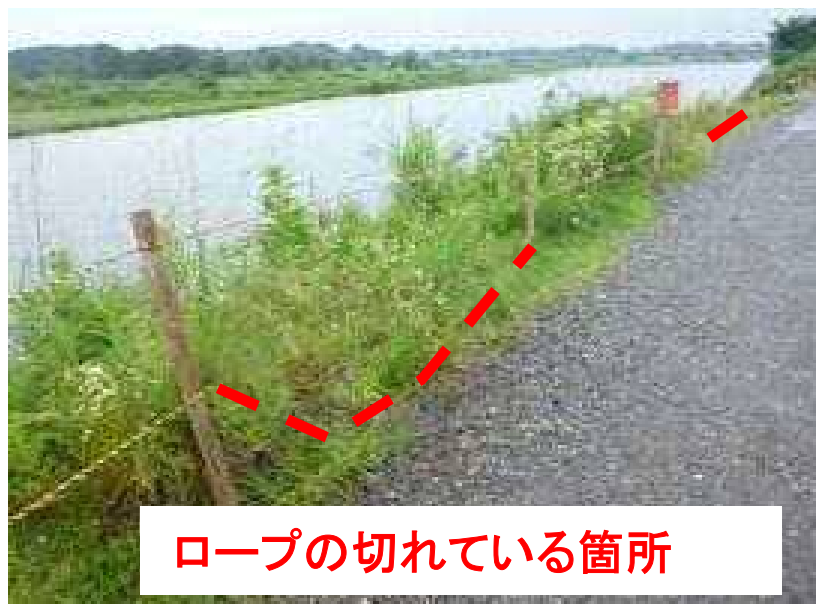
| 施設名 | 天然河岸 | 区域番号 | 天岸一右3 |

| 整備局名 | 関東地方整備局 | 事務所・出張所名 | | | 下館河川事務所 | | 石井出張所 | | | |
|---|---|---|---|---|---|---|---|---|---|---|
| | | | 79.1k | 天岸一右3 | 天然河岸 | H26.7.9 | ロープの切れている箇所がある | 要 | トラロープの直し | 有 |

【トラロープの直し】

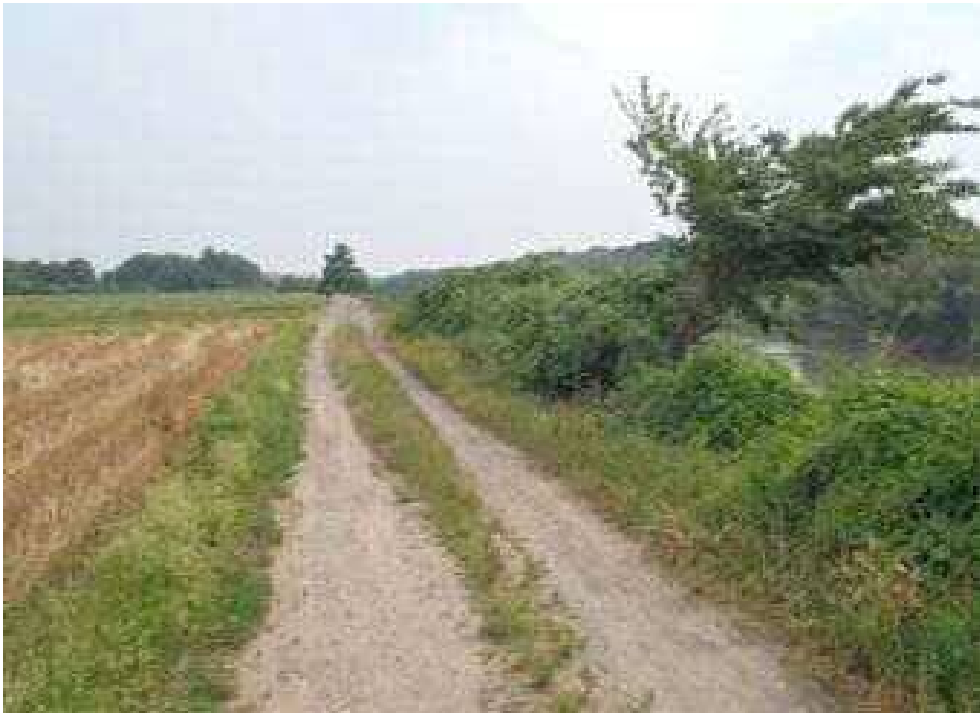
| 施設名 | 管理用通路(遊歩道等) | 区域番号 | 通一左6 |

| 整備局名 | 関東地方整備局 | 事務所・出張所名 | | | 下館河川事務所 | | 伊讃出張所 | 対策の<br>要 否 | 実施予定の応急措置 | 既往の対策<br>の有無 |
|---|---|---|---|---|---|---|---|---|---|---|
| | | | 31.75km<br>～58.0km | 通一左6 | 管理用通路<br>(遊歩道等) | H26.6.26 | 防護柵の損傷・未設置 | 要 | 防護柵の補修・設置 | 無 |

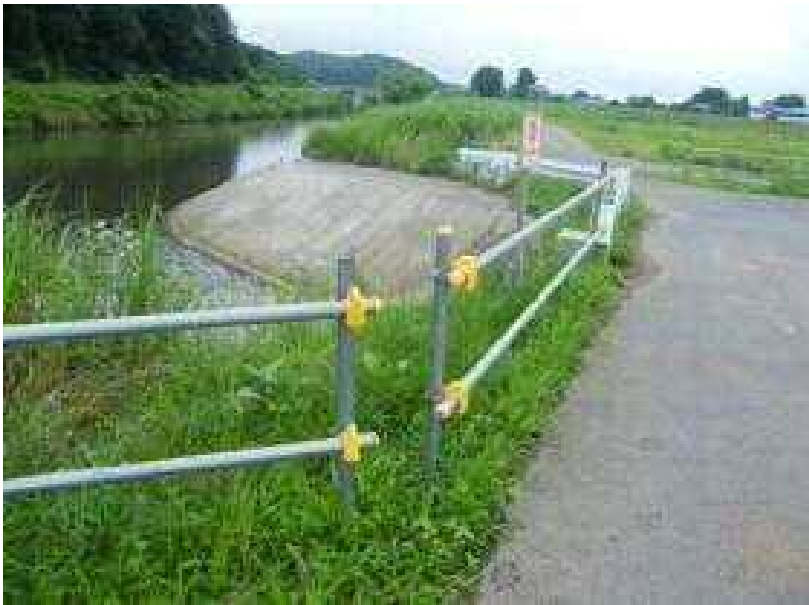
| 施設名 | 低水護岸 | 区域番号 | 低護一右1(77.2K) |

| 整備局名 | 関東地方整備局 | 事務所・出張所名 | | | 下館河川事務所 | | 真岡出張所 | | | |
|---|---|---|---|---|---|---|---|---|---|---|
| 利根川 | 小貝川 | 右岸 | 77.2k | 低護一右1 | 低水護岸 | H26.6.30 | 河道への転落<br>(単管柵に15cm以上の開口部あり) | 要 | 開口部15cm以下になるように単管柵の位置を調整。チェーン柵の設置。 | 有<br>H22.4設置 |

単管柵に開口部がある

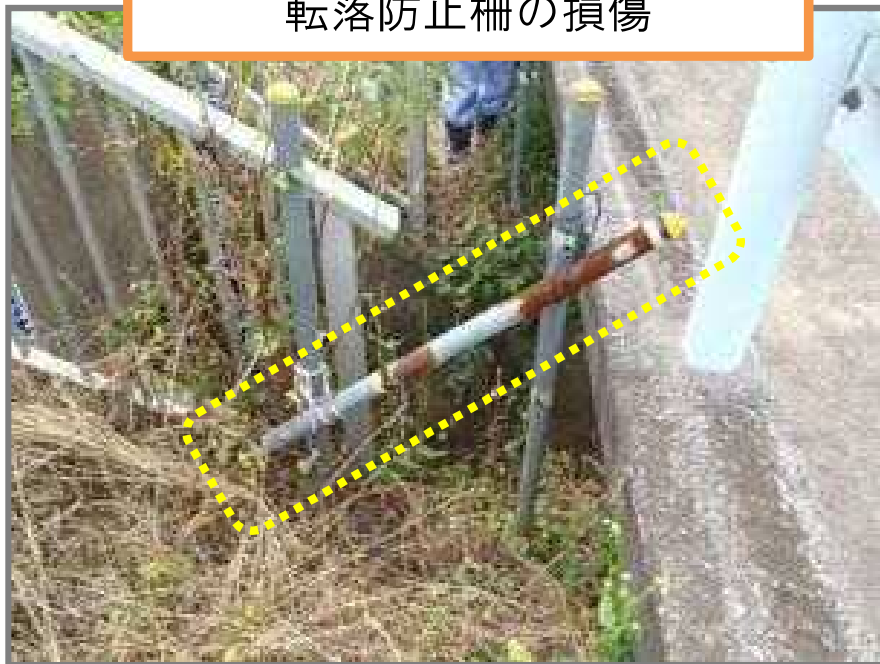
| 施設名 | 高津排水樋管 | 区域番号 | 樋一右3 |

| 整備局名 | 関東地方整備局 | 事務所・出張所名 | | | 下館河川事務所 | | 黒子出張所 | | | |
|---|---|---|---|---|---|---|---|---|---|---|
| | | | 42.8 k | 樋一右3 | 高津排水樋管 | H26.7.3 | 既設の転落防止柵(単管)に損傷あり | 要 | 単管クランプで固定する | 有 |

転落防止柵の損傷

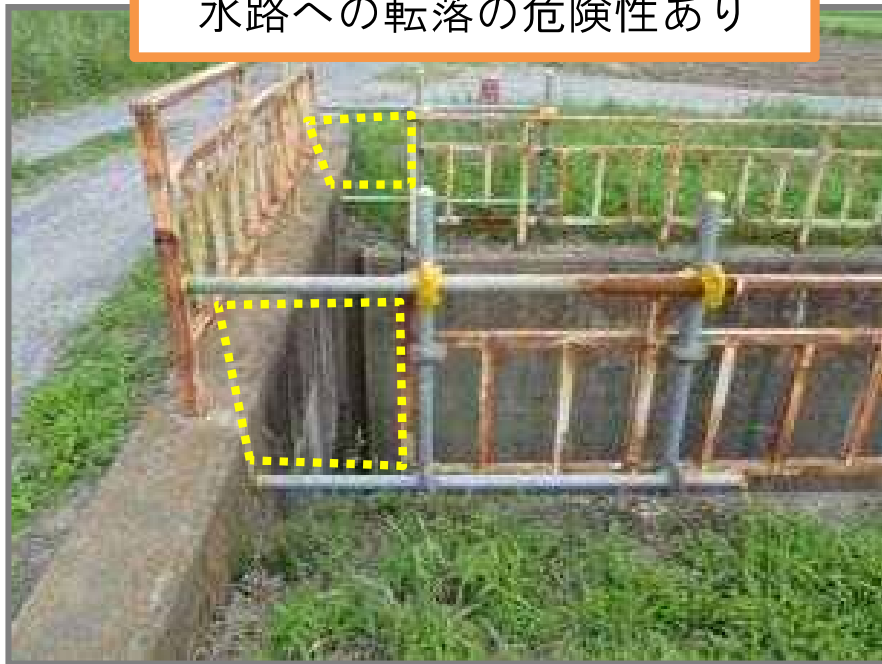
| 施設名 | 池下排水樋管 | 区域番号 | 樋一左5 |

| | 44.0 k | 樋一左5 | 池下排水樋管 | H26.7.3 | 既設の転落防止柵(単管)開口部から転落の恐れあり | 要 | 単管で転落防止柵を補強する | 有 |

水路への転落の危険性あり

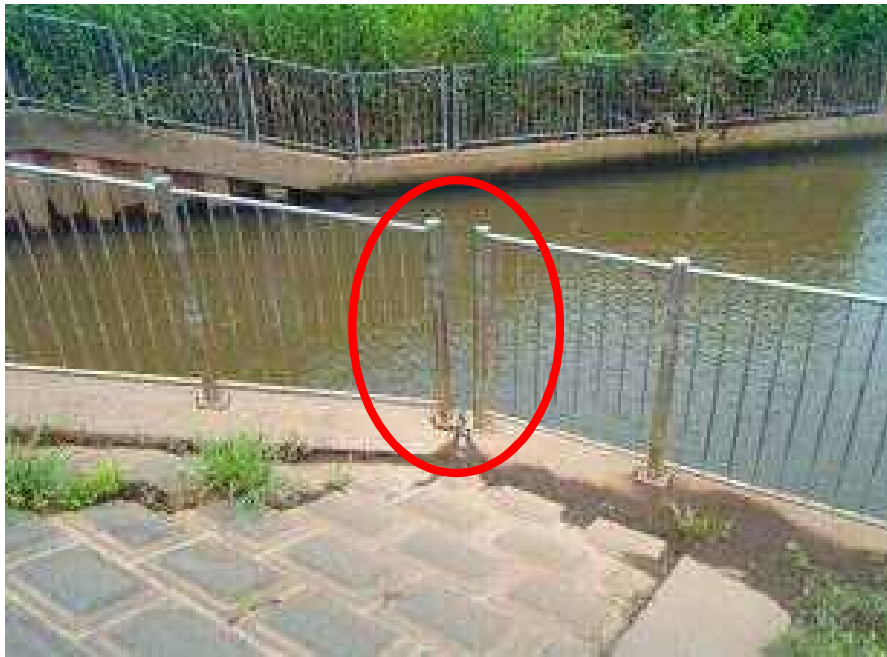
| 施設名 | 伊丹水門 | 区域番号 | 水門一左1 |

| | | 左岸 | 6.0k+100m | 水門一左1 | 伊丹水門 | H26.7.9 | 転落防止柵隙間あり | 要 | ステンレス金具設置 | 有<br>ボルト増締<br>(H24.4)<br>トラロープ再<br>設置(H26.4) |

転落防止柵隙間あり
