夏休み前の「富士川の安全利用点検」を実施しました

～安心して河川に接して頂けるよう15箇所対策を実施～

平成26年度安全利用点検 (夏休み前) 対策箇所概略位置図

H26夏休み前 河川(水面を含む)における安全利用点検結果一覧表

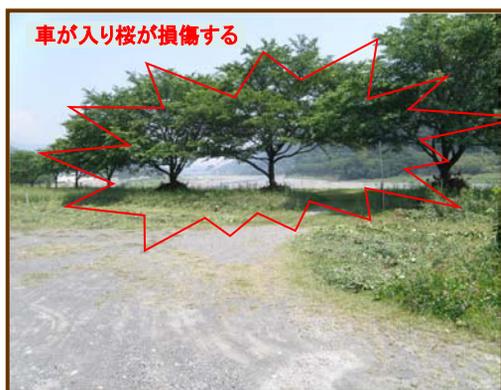
対策前

1. 河川空間は危険が内在するという特性を認識して頂き、自己責任による安全確保を心がけて頂きますよう河川利用者のみなさまにはお願いしているところですが、夏休みを迎えるにあたり、安心して河川に接して頂く事ができるように安全利用点検を実施しました。
2. 甲府河川国道事務所が管理している富士川、釜無川、笛吹川の総延長122.1kmにおいて、日々の河川巡視に加えて6月上旬～7月上旬に集中的に安全利用点検を実施し、その結果対策が必要と思われる15箇所について、緊急的に転落防止対策等を行いました。
