荒川下流部の堤防点検を実施しました。

荒川下流河川事務所では、出水期に備え職員による堤防点検を行いました。この点検により堤防に対策が必要な箇所には対策を行い、堤防の安全確保に努めています。

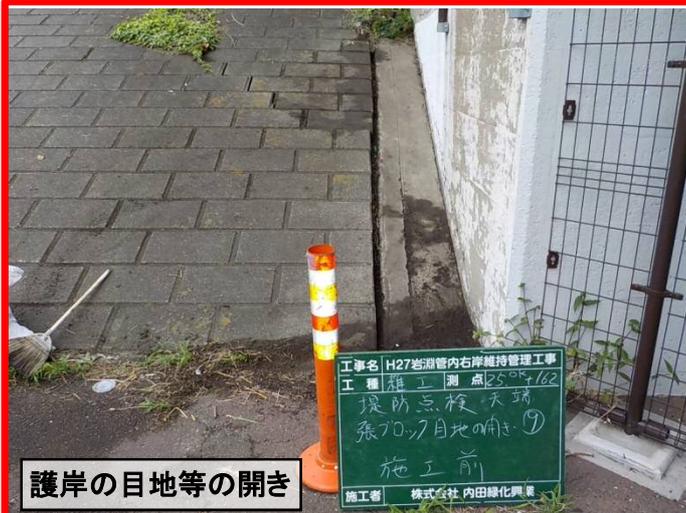
護岸の目地等の開き

堤防に水が入らないようモルタルを充填します。

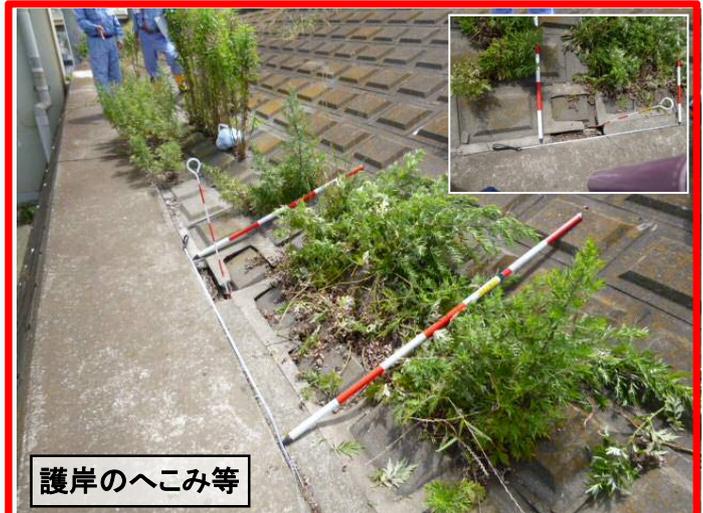
護岸のへこみ等

モルタルにより補修(間詰め、段差解消)を行います。

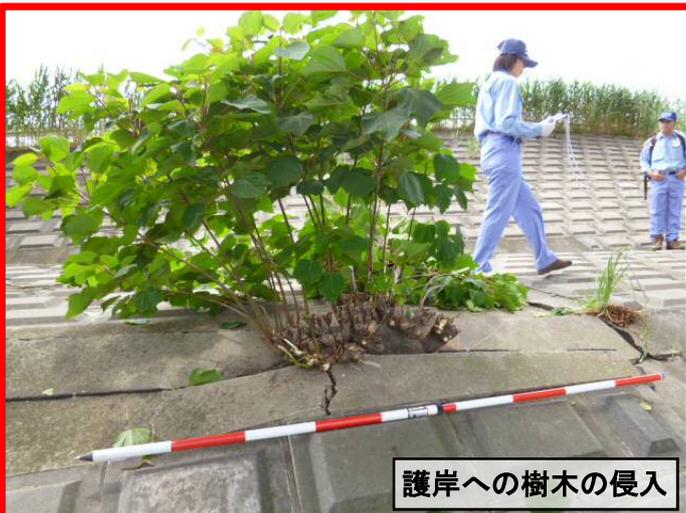
護岸への樹木の侵入

樹木を伐採し護岸を補修します。

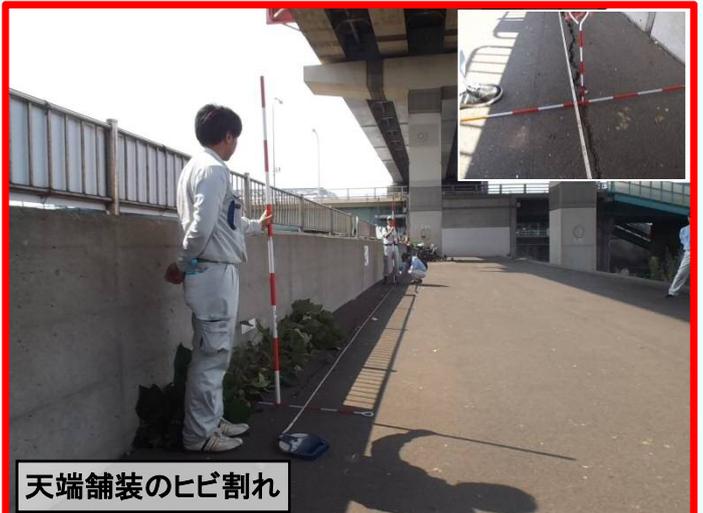
天端舗装のヒビ割れ

止水のためのシール補修を行います。

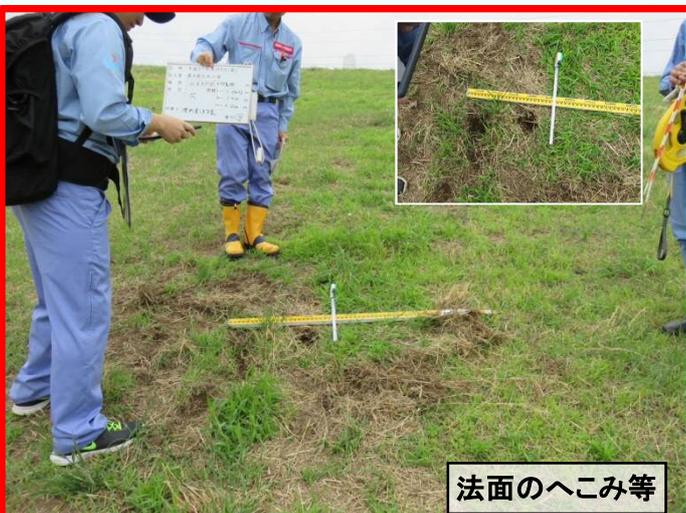
法面のへこみ等

土砂による埋め戻しを行います。

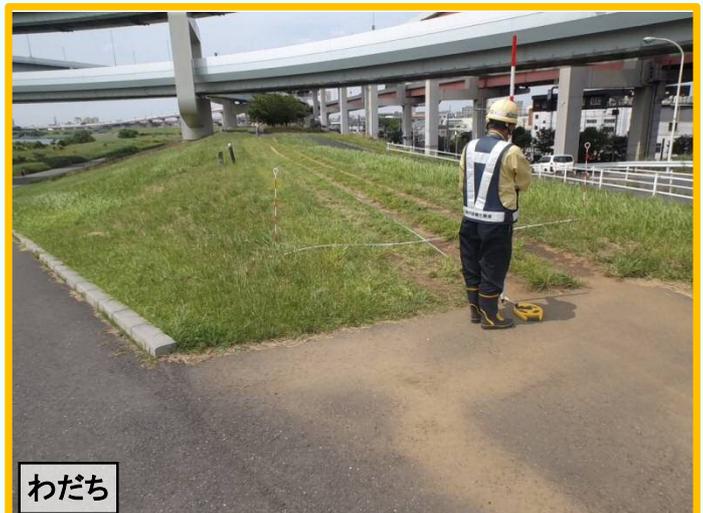
わだち

監視しながら、非出水期に補修します。
